Artikel: Ein Anbau an der karolingischen Klosterkirche von Mistail : Bericht über
die Grabung des kunsthistorischen Seminars der Universität Basel,
Sommer 1943

Ein Anbau an der karolingischen Klosterkirche von Mistail

Bericht über die Grabung des kunsthistorischen Seminars der Universität Basel Sommer 1943

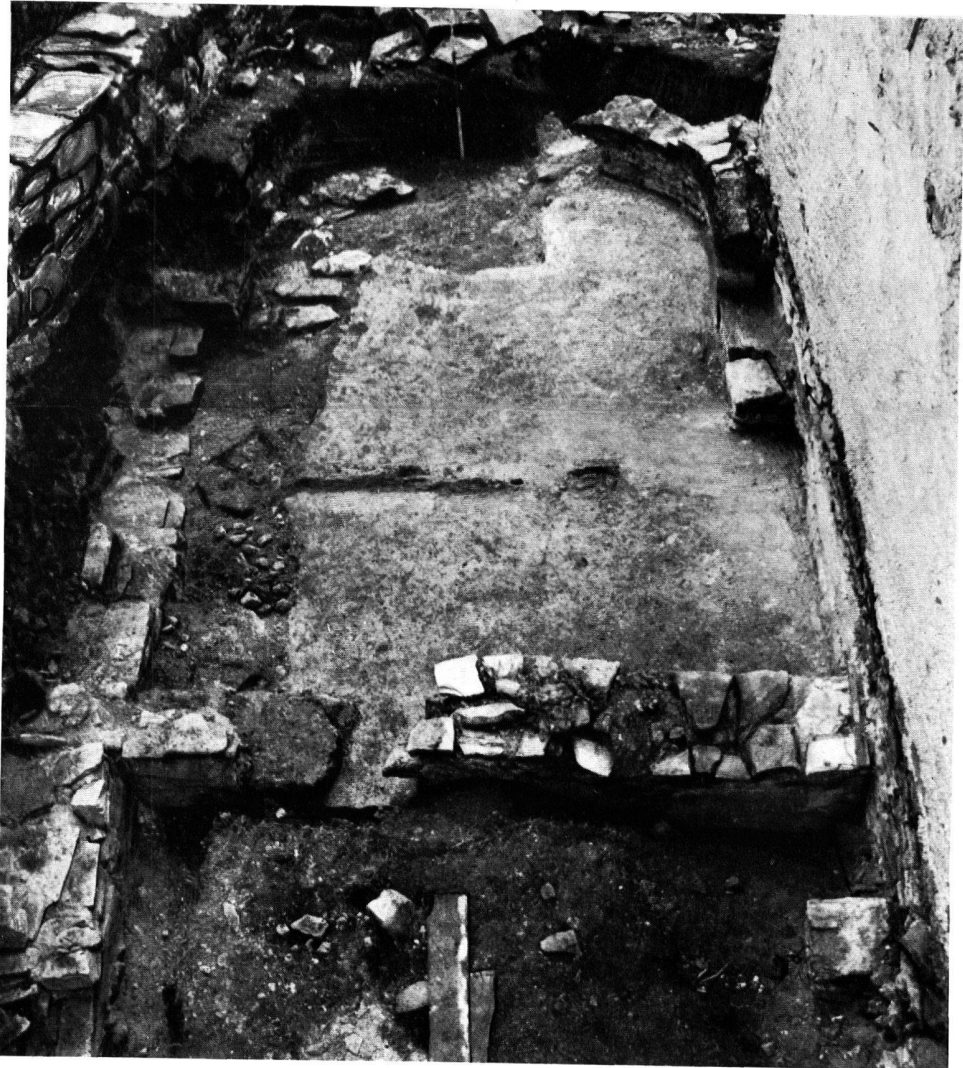
Abb. 3. MISTAIL. AUSGRABUNG 1943

Blick in den Nord-Raum
