Die Propsteikirche Wagenhausen

Geschichte, Baugeschichte und heutiger Zustand

Von A. KNOEPFLI

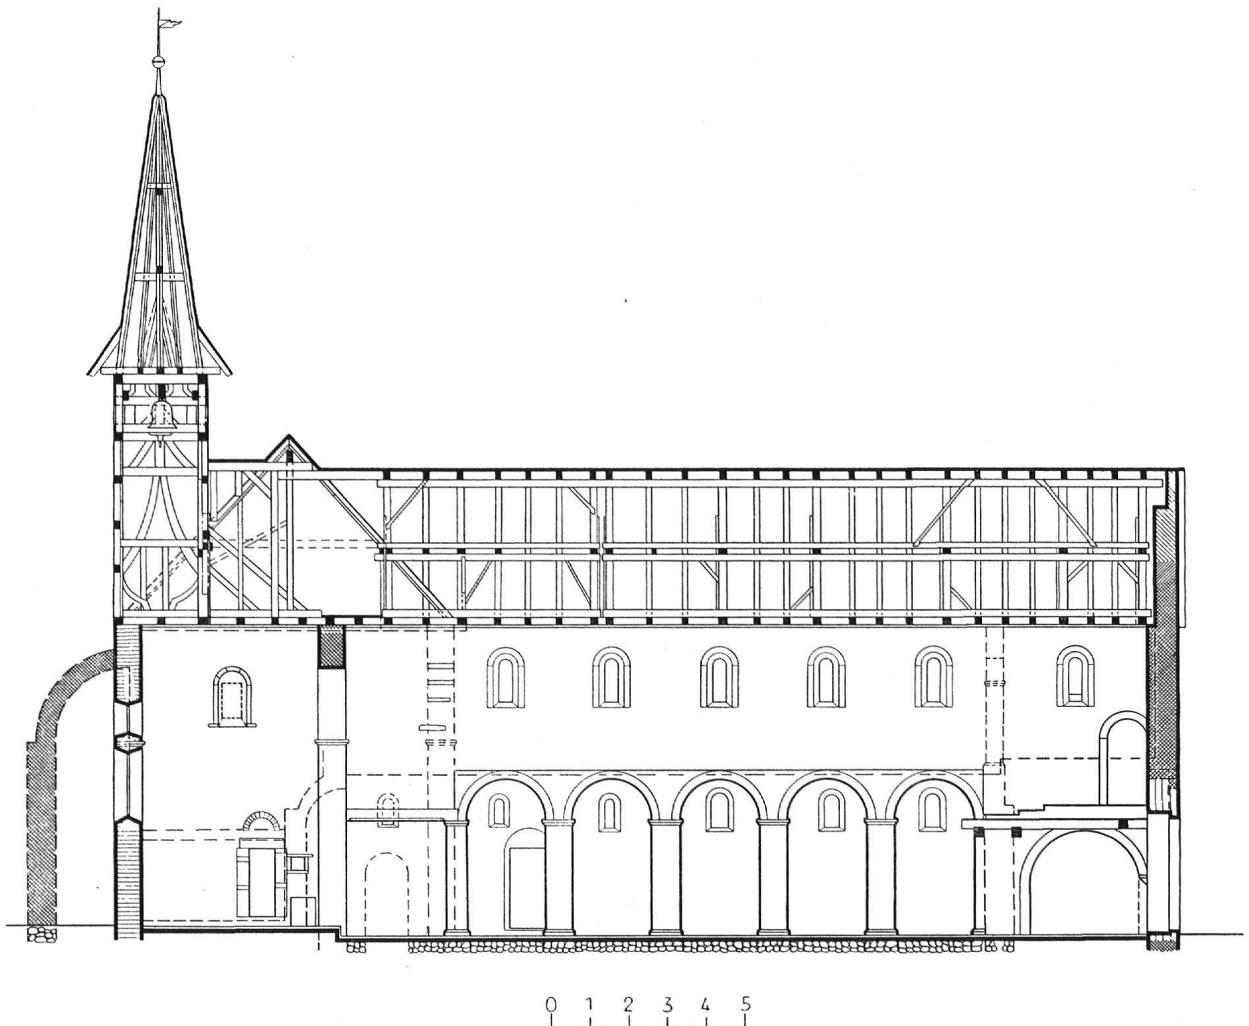
B Propsteikirche Wagenhausen, Längsschnitt von Ost nach West, 1:2000
Aufnahme Oskar Schaub, 1951

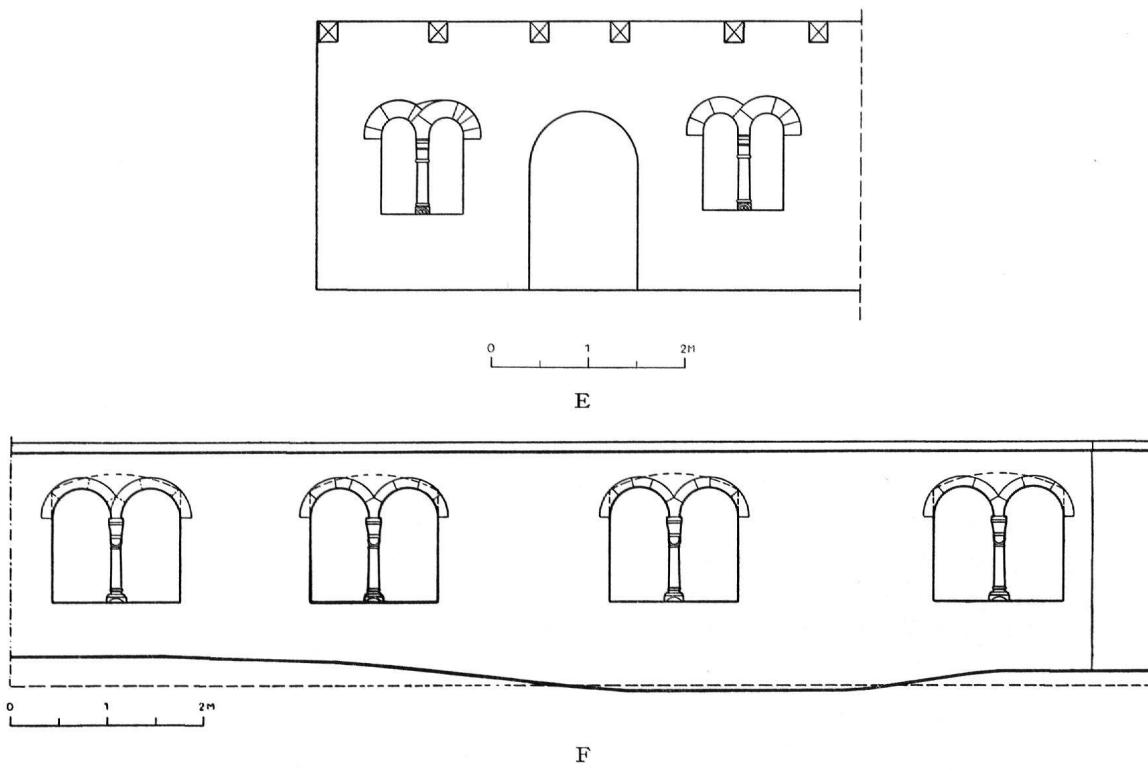
Propstei Wagenhausen, Maßstab 1:80

E Westliche Aussenwand des Kapitelsaales gegen den Kreuzgang – F Kreuzgang, Ostseite

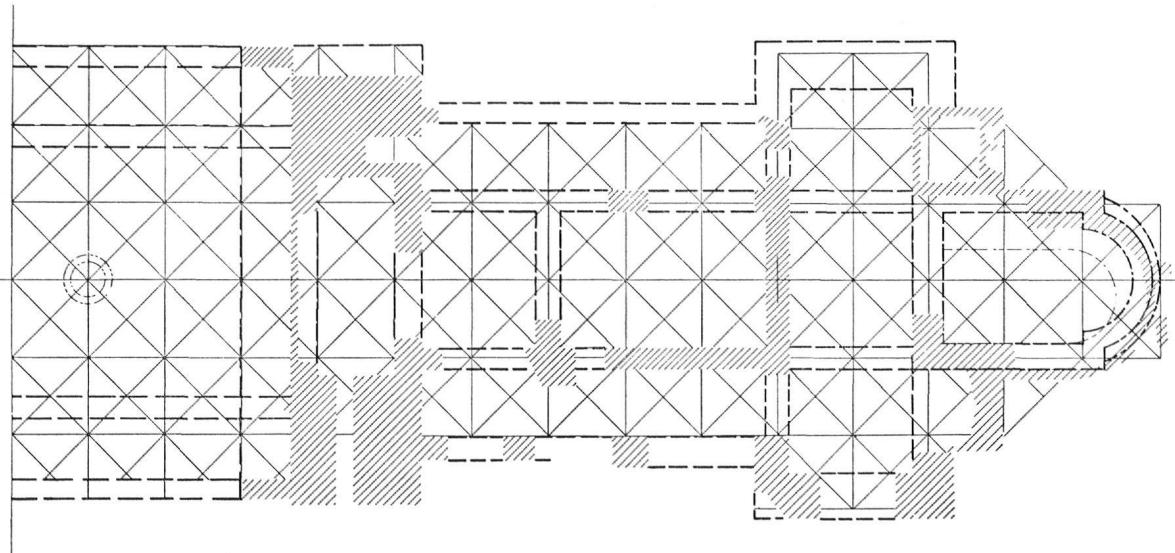
G Erstes Schaffhauser Münste-, 1064; Quadraturnetz, eingezeichnet in eine Pause des Original-Ausgrabungsplanes von 1922

Erweiterten wir den Grundriss von Wagenhausen (Abb.A) so, dass mit einem Minimum von Flächenzuwachs eine querschiffige Anlage in der Art von Schaffhausen I entstünde (Abb.G), so müssten hiezu in der Zone Psallierchor-Apsidiolenvorjoch alle Masse verdoppelt werden, mit Ausnahme der gleichbleibenden Mittelschiffbreite. Das auf diese Weise entstehende Vierungsquadrat entspräche in der Größenordnung genau dem Sanktuariumsquadrat⁷⁵, und somit darf in Wagenhausen für den tatsächlich vorliegenden Grundriss statt des fehlenden Vierungsquadrates das Sanktuariumsquadrat als Grundmass a^2 angenommen werden. Wir erhalten dann folgende Gliederungsformel: Durchmesser der Hauptapsis = a , Sanktuariumsfläche a^2 , Fläche des Psallierchors $a^2/2$, des Kreuzaltarplatzes $a^2/2$, des Schiffes $2a^2$, des Westwerkes a^2 minus Mauerstärke. Durchmesser der Seitenschiff-Apsidiolen = $a/2$, Vorjochfläche $(a/2)^2$, Gesamtfläche des Seitenschiffes ohne die Apsidiole $8 \cdot (a/2)^2 = 2a^2$. Wir rechnen dabei weder die Fläche des Psallierchors noch die des Kreuzaltarplatzes zum Laienschiff, denn die liturgische Schranke Priester/Laienvolk geht vor dem Kreuzaltar, das heißt bei seiner ersten Stufe durch. Dann wird auch die Forderung des strengen quadratischen Schemas erfüllt, wonach die Totalbreite des Laienraumes seiner Totaltiefe entsprechen, er also eine Gesamtfläche von Quadratform darstellen solle.

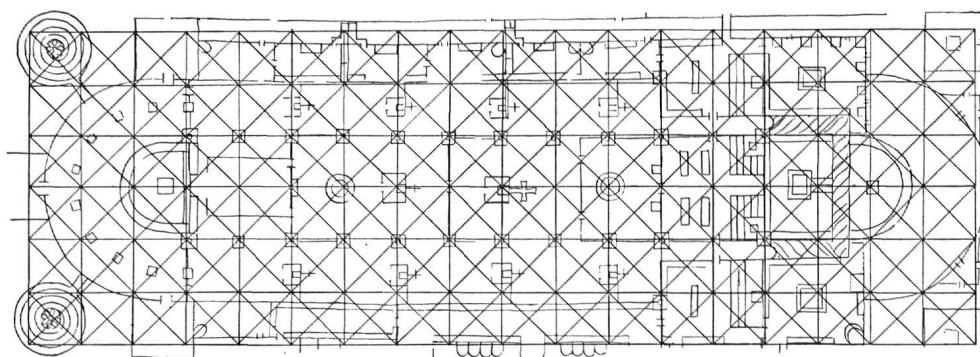
H Das Quadraturnetz des St. Galler Klosterplanes, eingezeichnet in einer Pause nach einer 1:1 Aufnahme

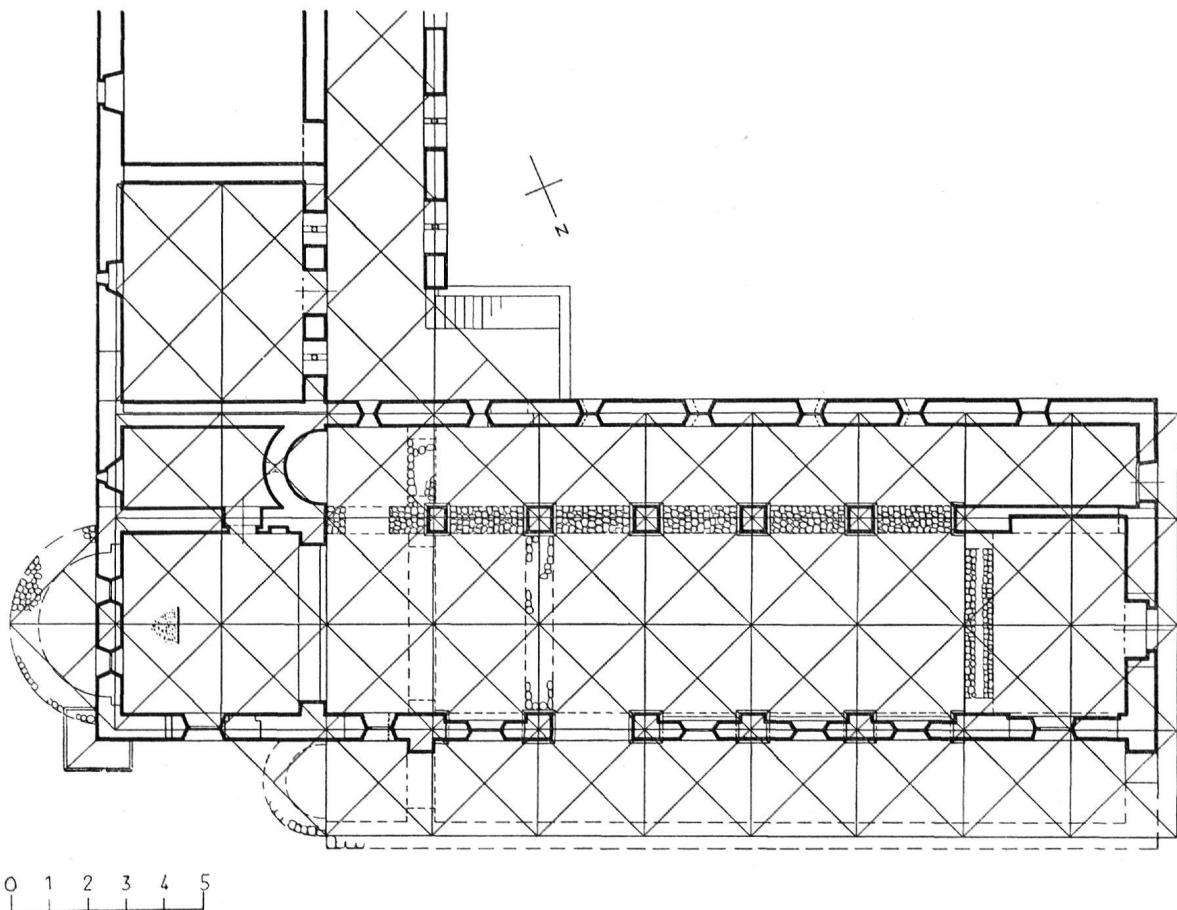
I Das Quadratnetz im Grundriss von Wagenhausen, Maßstab 1:2000

Wie sich der quadratische Schematismus auch in den Aufrissen und Schnitten äussert, davon geben unsere Abbildungen J-L⁷⁷ einen augenfälligeren Begriff als viele Worte. Schliesslich verweisen wir auf unsere anmerkungsweise Zusammenstellung der abgeleiteten Masse⁷⁸.

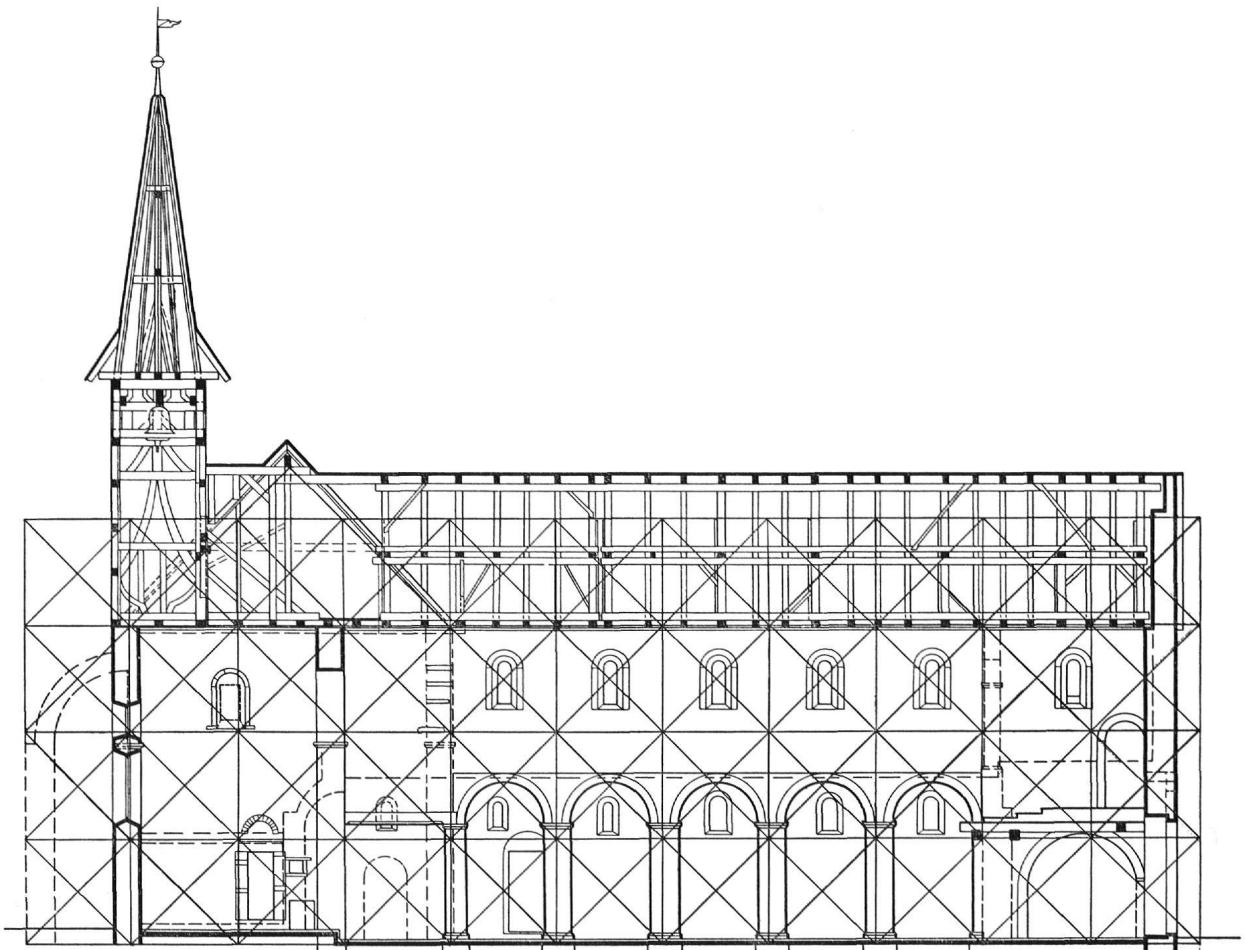
K Das Quadratnetz im Längsschnitt von Wagenhausen, Maßstab 1:2000

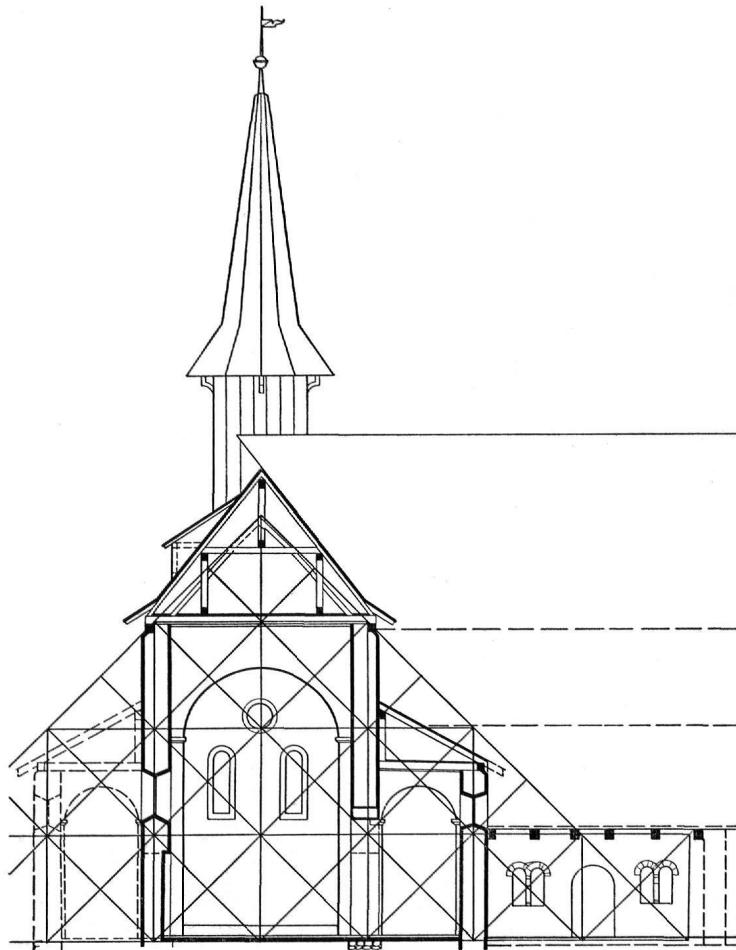
L Das Quadratnetz im Querschnitt durch die Ostpartie der Kirche Wagenhausen, Maßstab 1: 2000

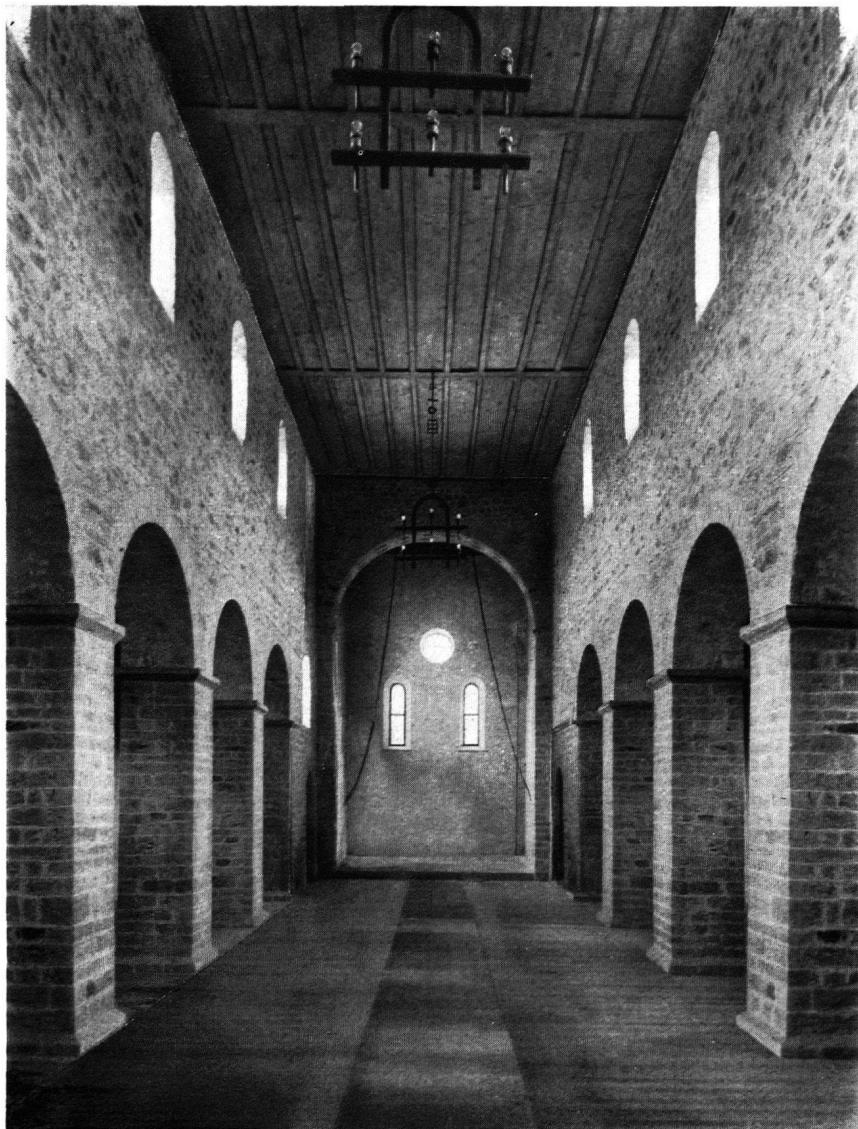
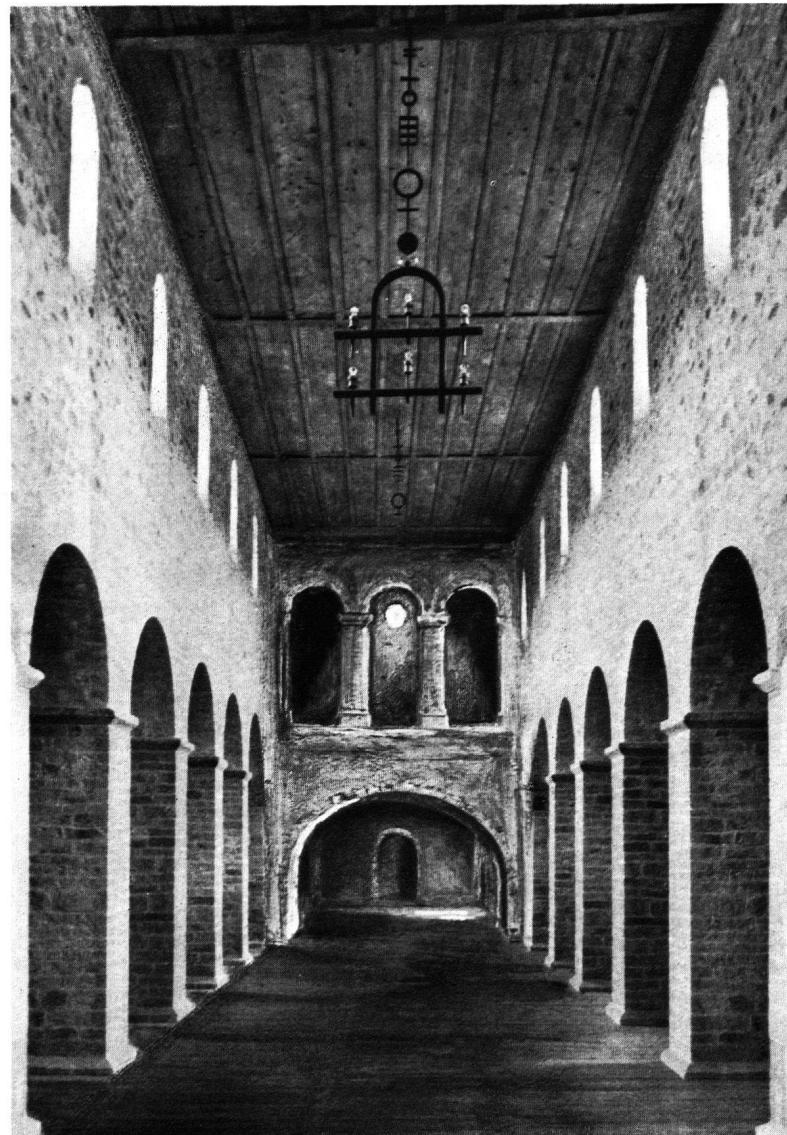
PROPSTEIKIRCHE WAGENHAUSEN

a Inneres der Kirche gegen Osten. Rekonstruktion durch Fotomontage auf Grund von Aufnahmen nach der Restauration 1951. Durch gegengleiches Kopieren der Südseite sind auch die Arkaden nach Norden geöffnet – b Inneres der Kirche gegen Westen. Die Nordseite auf dieselbe Weise rekonstruiert. Das heute fehlende Westwerk wurde hineinretuschiert

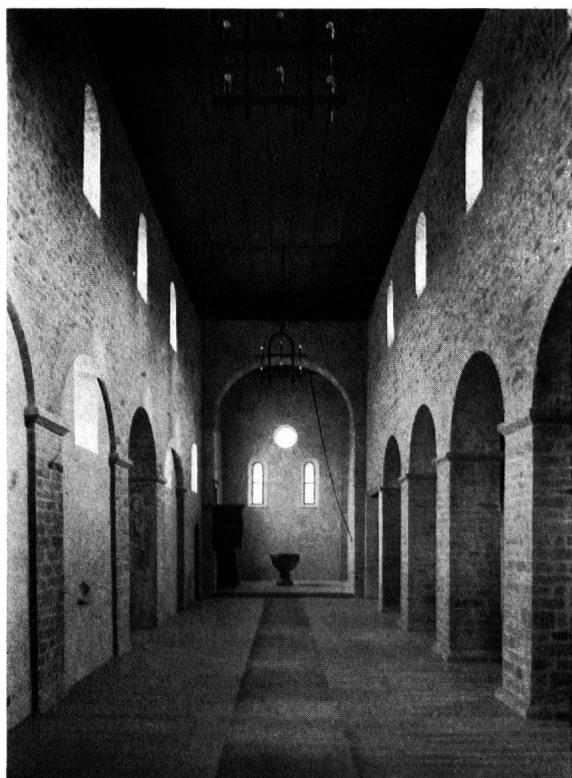
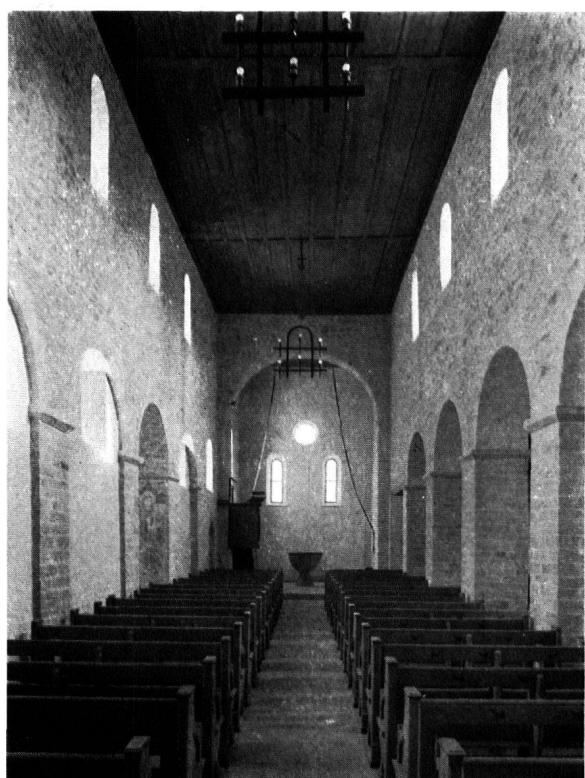
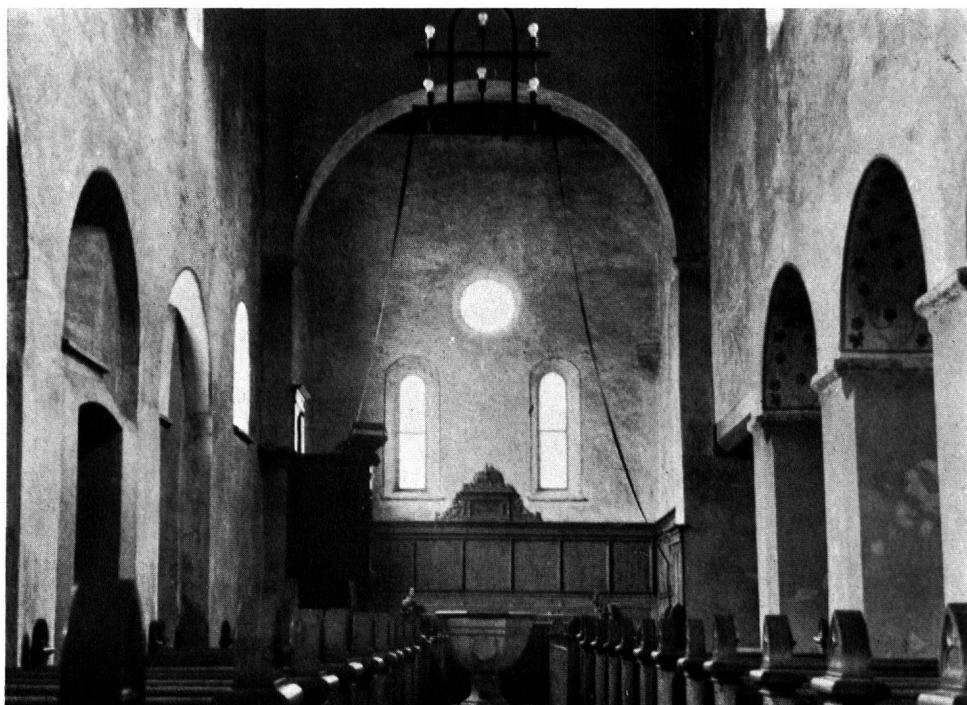
PROPSTEIKIRCHE WAGENHAUSEN

a Inneres gegen Osten, Zustand nach der Restauration von 1951, aber noch ohne Gestühl. Von den flach verbblendeten nördlichen Arkaden wurde nur eine wegen des Pfeilerfreskos zu einer Nische vertieft – b Inneres gegen Osten, mit Gestühl – c Inneres gegen Osten, Zustand vor der Restauration 1951

Die Pfeiler (Tafel 61a und b, 64b und 66b, Abb. A und B) ruhen auf einer durchgehenden Fundamentbank aus ein bis drei Lagen von Bollensteinen. Zwischen diesen und der Pfeiler-Basisplatte liegt meist eine Schicht von Kalksteinriemen, die in reichlichen, aber schlechten Mörtel nebeneinander gebettet sind. Die Tiefe der Fundamentation wechselt zwischen 20 und 40 cm. Bei einigen Pfeilern wurde wenig sorgfältig gearbeitet, denn die Feldsteine setzen zuweilen ganz aus und der Mörtel liegt oft direkt dem Humus auf. Seit 1892 steckten die Pfeiler-Basen im Bankrost. Da ihre Sichtbarkeit wesentlich die Proportionen und den Gesamteindruck bestimmt, wurde der Boden auf das Niveau zurückverlegt, das, wie wir als grosse Seltenheit eindeutig feststellten, sich seit dem 11. Jahrhundert sozusagen nicht verändert hatte. Die Basen entsprechen den Kapitellen und bestehen in zu einem Drittel gefasten Platten, die aus 15 cm hohen sowie 84 cm langen, westost laufenden Steinriemen so zusammengesetzt sind, dass Fugen nur auf den Seiten unterhalb der Arkadenleibungen sichtbar werden. Eine Schaftfront zeigt 20–22 Schichten zu zwei bis drei nebeneinanderliegenden Quadern. Die Lagen erreichen Höhen von 17–22 cm Höhe und bewirken eine wohl durch die Schichtverhältnisse des Steinbruches verursachte, kleingliedrige Aufteilung¹⁵⁰. Die nicht ursprüngliche, unschöne Fasung der Pfeiler versuchte die Restauration von 1950 durch Aufguss wieder auszugleichen¹⁵¹. Die sorgfältig gefügten Bögen entbehren jeder Gliederung. Die Leibungen waren, wie wir nach Spuren feststellten, verputzt und wahrscheinlich bemalt; die bis Scheitelhöhe reichenden Zwickel tragen Fugenputz wie die Hochwände des Schiffes,

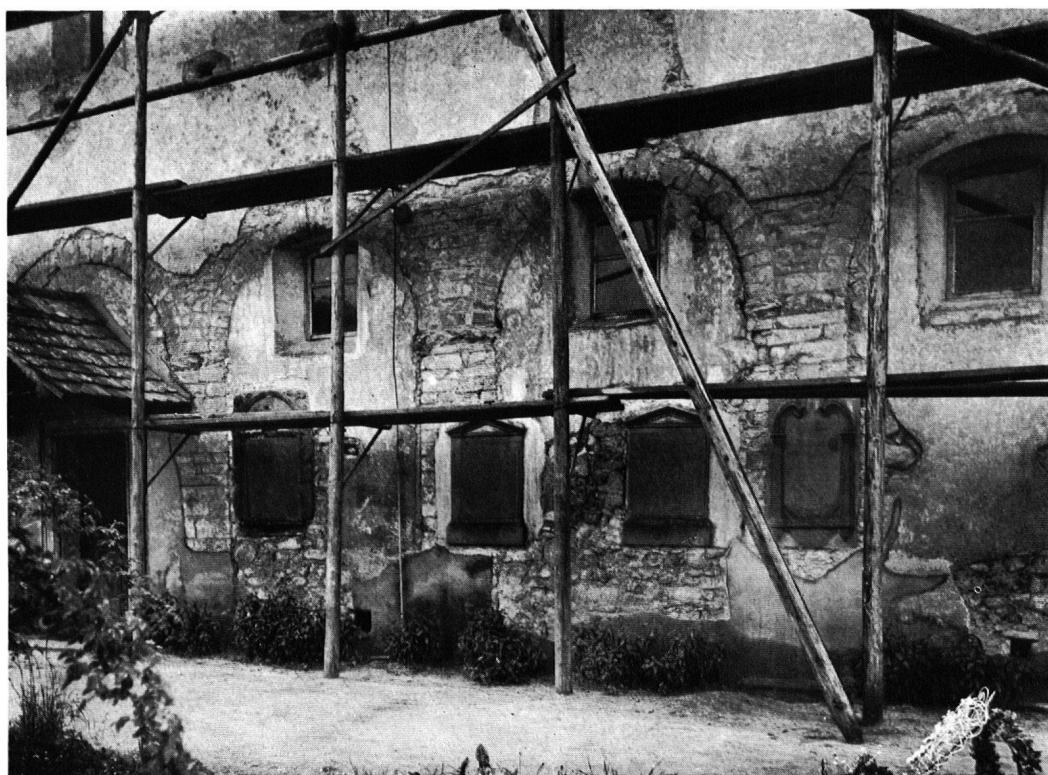
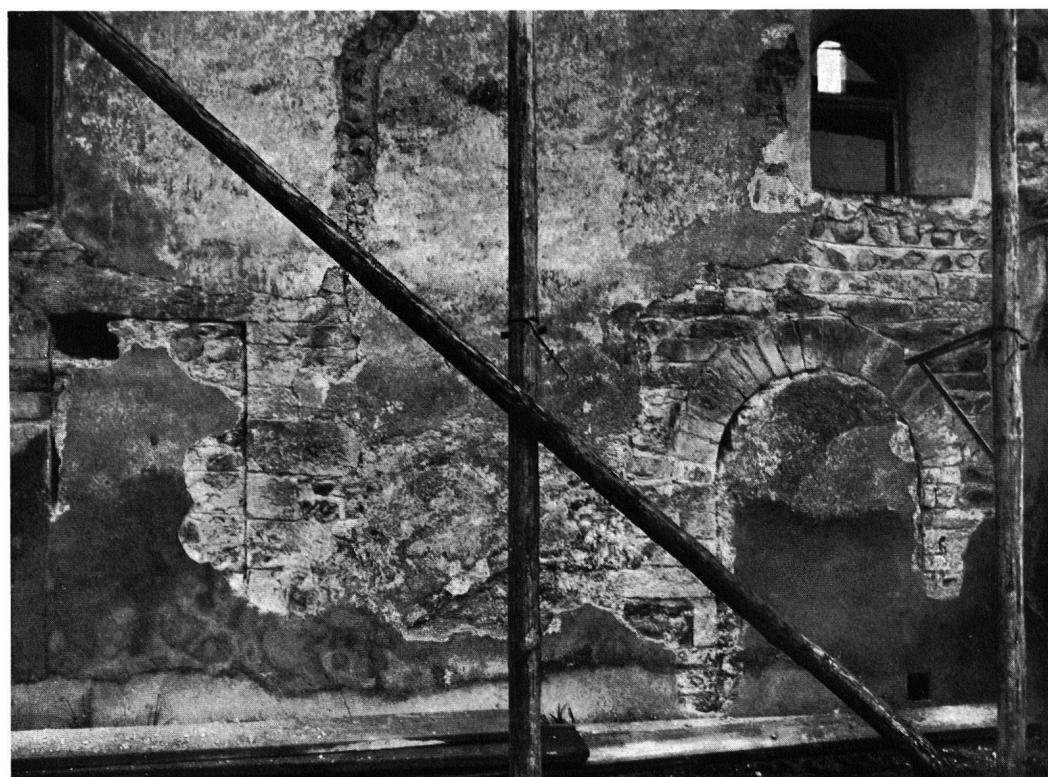
PROSTEIKIRCHE WAGENHAUSEN

- a Die 1937 blosgelegte äussere Nordwand mit den Arkaden, welche sich ursprünglich auf die Nordabseite öffneten
b Die 1937 blosgelegte Nordwand; links unten der Sanktuariumsausgang, rechts der rundbogige Durchlass zum ehemaligen Vorjoch der Nordapsidiole, dazwischen (oben) deren Ansatz

Seitenschiff her auch nur durch eine kleine, rundbogige Türe zugänglich, so dass dadurch die Ostpartien der Abseiten abgeschlossenen Kapellen glichen. Den Nachweis für all diese heute fehlenden Bauglieder, vor allem für das nördliche Seitenschiff und dessen Ostabschluss, erbrachten wiederum die Fundamentationen und die Ansatzstellen (Abb. A und B, ferner Tafel 62a und b sowie 63).

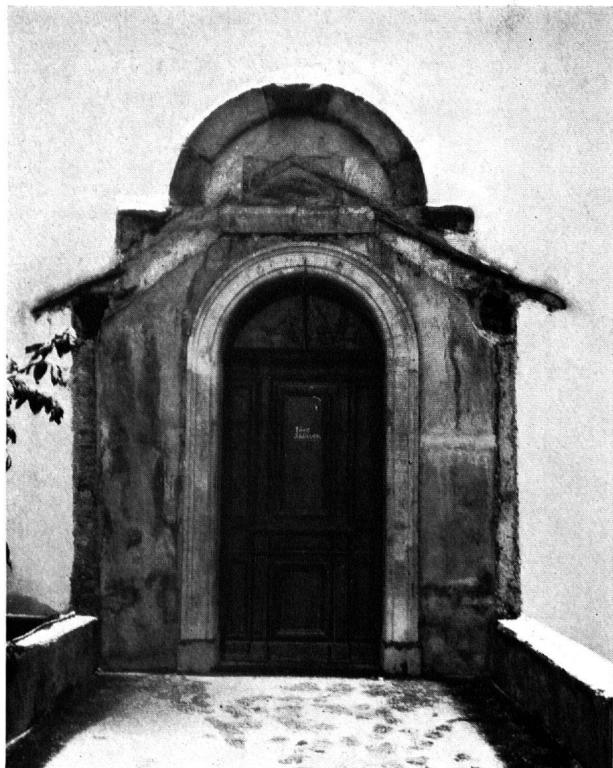
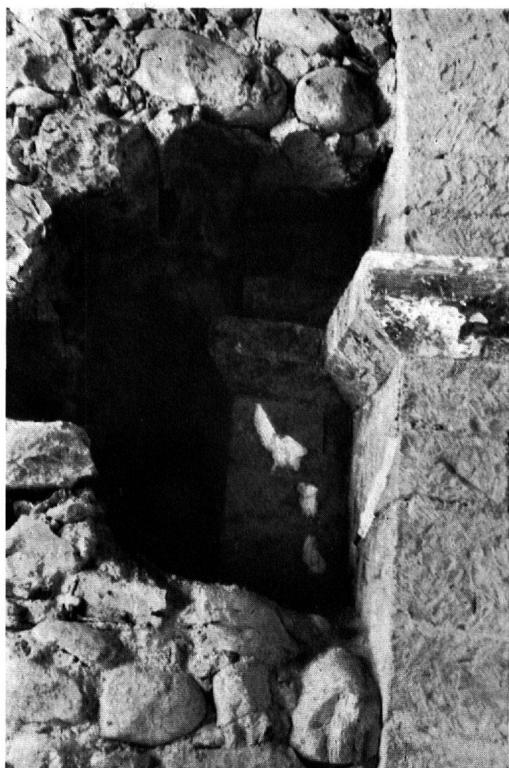
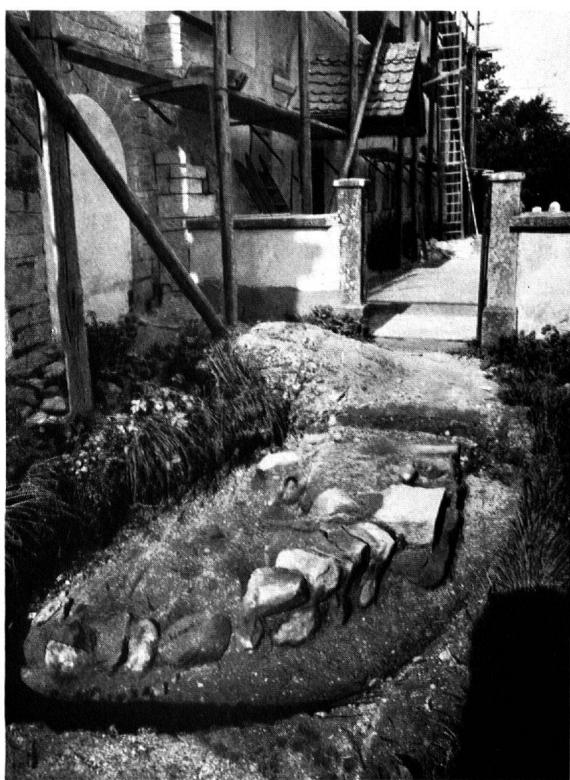
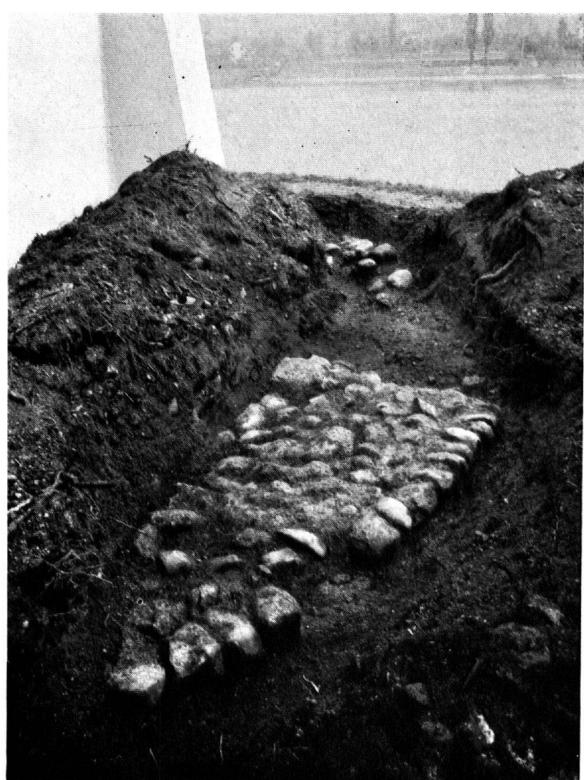
PROPSTEIKIRCHE WAGENHAUSEN

- a Westeingang mit Fragmenten des romanischen Portals(?) ; 1937 freigelegt nach Abbruch des damaligen Vorzeichens
 b Die 1951 freigelegten Deckplatten des Apsiseinzuges – c Die 1937 ausgegrabenen Fundamente der Nordapsidiole
 d Die 1937 ausgegrabenen Fundamente der Hauptapsis

Der heutige gerade Ostbeschluss bricht völlig mit romanischen Baugepflogenheiten. Die schlecht verputzte und liederliche Mauerung aus Bollen und Bruchmaterial (Tafel 63b) weist – übrigens wie das darüber aufsteigende, gegerigte Giebelfeld mit dem Turmaufsatz – eher ins 16./17. Jahrhundert. Denkbar wäre die Zeit der Abschnürung des nördlichen Seitenschiffes. Auch die Fensterproportionen (Abb. C) widersprechen dieser Ansetzung keineswegs: ihnen mangelt das Spezifische romanischer oder gotischer Formen. Der Höhen-Breiten-Index beträgt für das Rundbogenfensterpaar, über dem sich als dritte Lichtquelle eine Rondelle öffnet, 4:1. Dieses für die Romanik unmögliche Verhältnis findet sich nirgends am Wagenhäuser oder einem andern romanischen Bau der Gegend wiederholt¹³³. Hingegen treffen wir es beim 1671 umgestalteten Schiff der benachbarten Kirche von Burg und im Chor der Basilika von Schienen, der im 16. Jahrhundert erneuert worden ist. Allem Anschein nach bilden die Ostmauer und ihre Fenstergruppe eine Einheit¹³⁴ mit der ganzen Nordostecke und dem sie stützenden Aussenpfeiler. Zwischen ihr und dem spätgotischen Nordfenster blieb ein schmaler Riemen romanischen Mauerwerkes stehen (Abb. A). Das kann man sich nur so erklären, dass dieses spätgotische Fenster ausgebrochen wurde, als der darauffolgende östliche Wandteil noch aus romanischem Material bestand oder zusammen mit der Ostwand schon erneuert worden war. Das bedeutet: spätgotisches Fenster und Ostwand können nicht gleichzeitig entstanden sein. Wollten wir es vordem ansetzen, so wäre die auf Spitzbogen verzichtende Fensterform mehr als befremdlich, womit nur noch die von uns auch aus andern Gründen vorgeschlagene Datierung übrigbleibt.

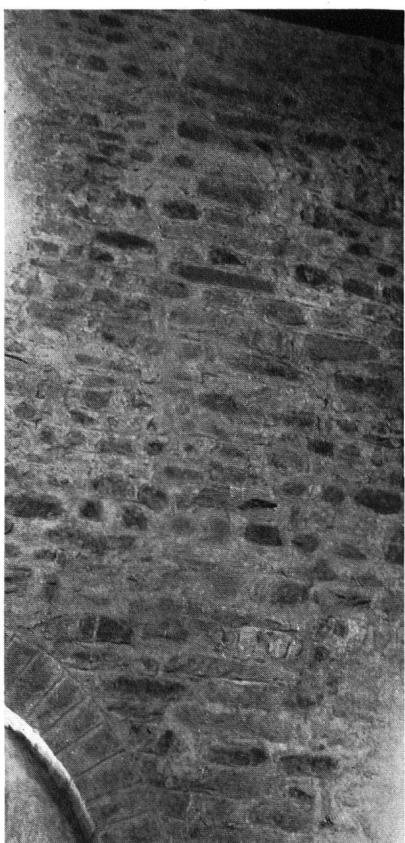
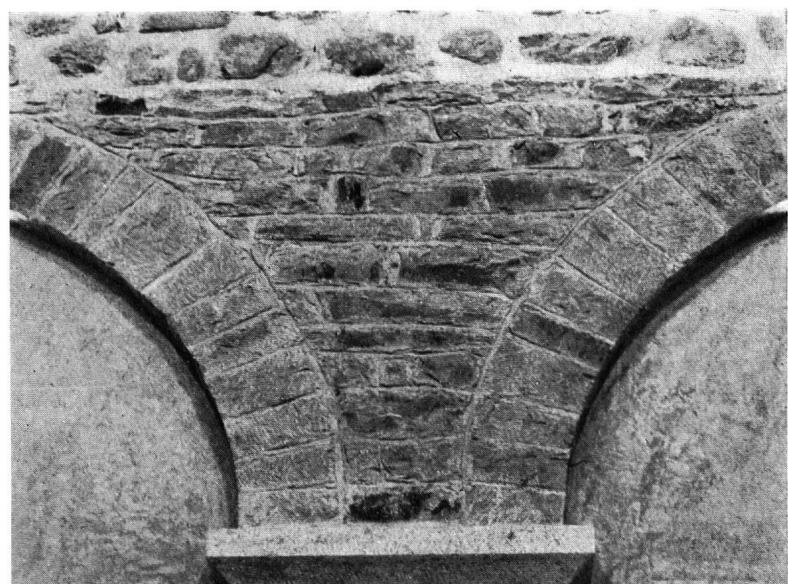
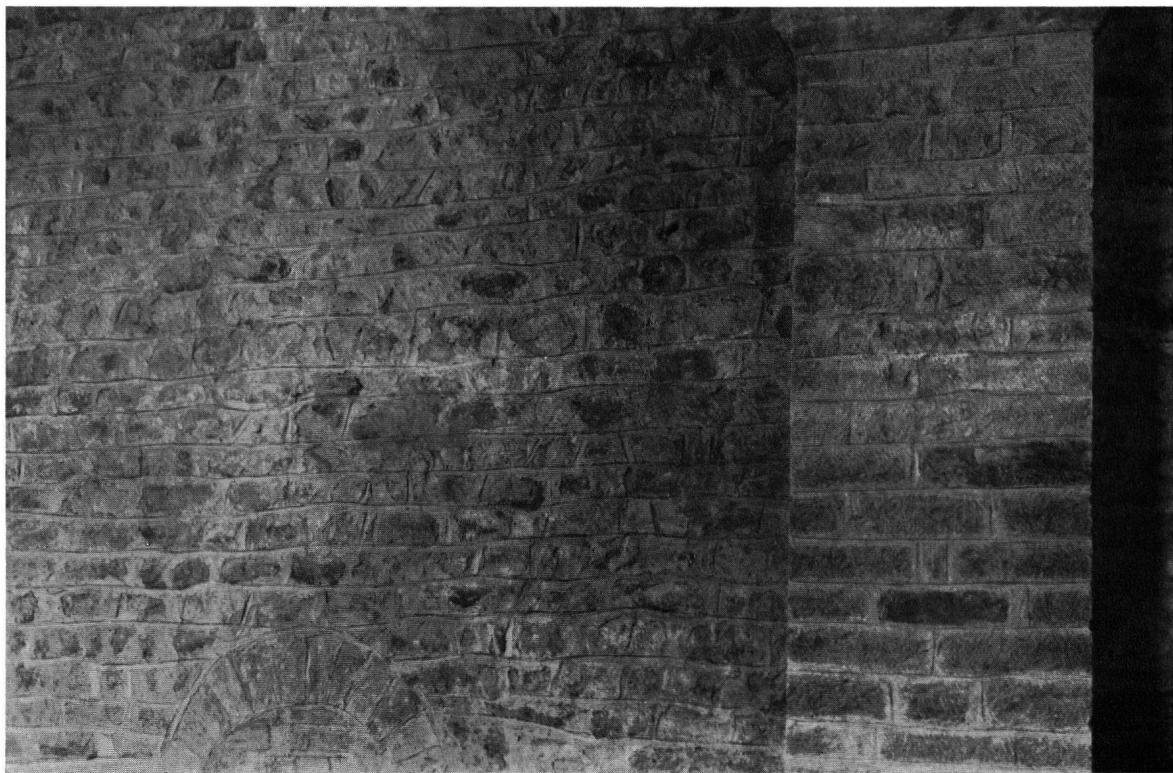
PROPSTEIKIRCHE WAGENHAUSEN

a Nordwand des Mittelschiffes, Ausschnitt mit der Zone der abgeschrotenen Binder (ehemaliger westlicher Schwibbogen des Psallierchors) — b Nordrand, Bogen und Zwickel der verblendeten Arkaden — c Mauerproben von der Südwand des Sanktuariums und dem Wandpfeiler des Schwibbogens

Die Hausteine der Pfeiler, der Arkaden und ihrer bis Scheitelhöhe gleichartig ausgemauerten Zwickel stammen aus dem Mühlethaler Bruch bei Schaffhausen, der einen gelbweissen, schwach eisenhaltigen Kalk liefert (Tafel 64 und 66c). Nur für wenige Flicke am östlichen Halbpfeiler des Schiffes, bei der Türe zum Kreuzgang und an der Nordostecke des Langhauses, benutzte man Steinmaterial, das in Wiechsen (Baden, Nähe Ramsen) gebrochen worden ist. C. Hartmann be-

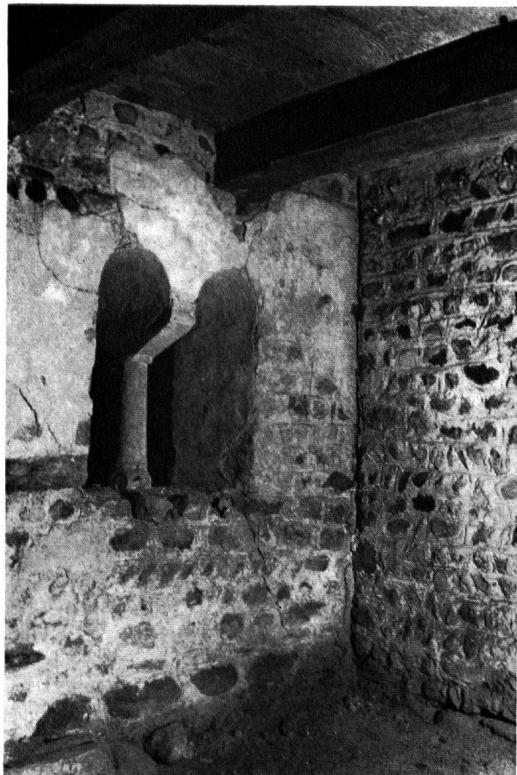
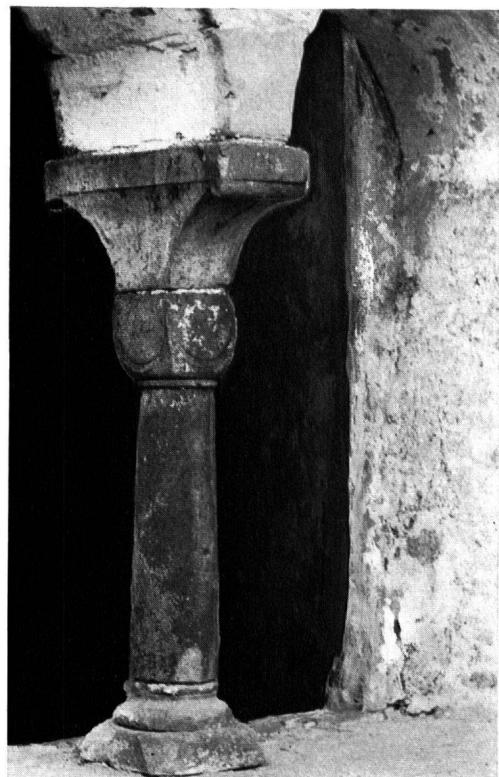
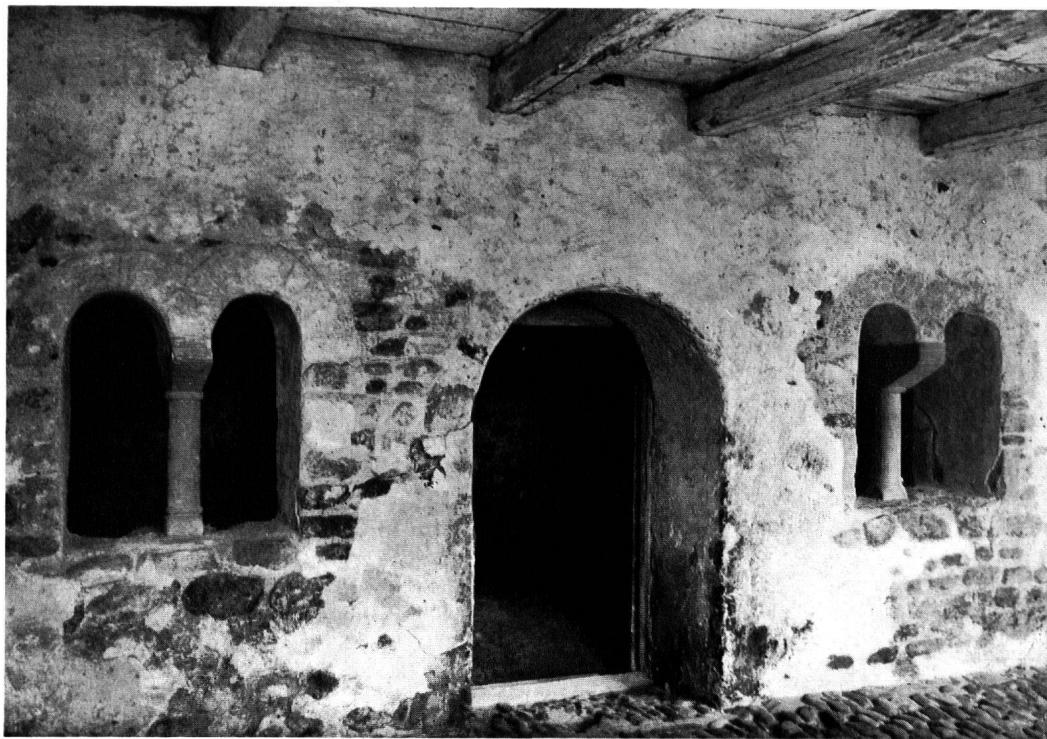
PROPSTEI WAGENHAUSEN

a Kapitelsaal, Nordwestecke mit deutlicher Baufuge – b Kreuzgang, Ostflügel, Säule der Zwillingsfenster
c Die westliche Außenwand des Kapitelsaals gegen den Kreuzgang

Alte und neue Flicke im *Mauergefüge* der östlichen Langhauspartien – zum Beispiel über der östlichsten Südwandarkade – täuschen Strukturänderungen vor, deren Verlauf einen schon von der Annahme verschiedener Bauperioden abzubringen vermag. Spalt- und Fugenbildungen fehlen mit Ausnahme eines nicht durchgehenden, vor dem ehemaligen Westbogen unregelmässig von unten nach oben verlaufenden Risses, der durch Senkung oder durch das Erdbeben von 1749 verursacht worden sein könnte¹⁵⁵, sicher aber nicht Mauerwerk verschiedener Entstehungszeit scheidet. Es scheint uns kaum möglich, dass ein solcher Riss hätte entstehen können, ohne auch nahegelegene Baufugen auseinanderzutreiben, wie wir es bei den Nähten zum Ostflügel ja eindrücklich genug sehen (vgl. Tafel 65 a).
