**Artikel:** Sellenbüren : ein Beitrag zur Burgenkunde des Hochmittelalters in der  
Schweiz

# Sellenbüren

Ein Beitrag zur Burgenkunde des Hochmittelalters in der Schweiz

Von HUGO SCHNEIDER

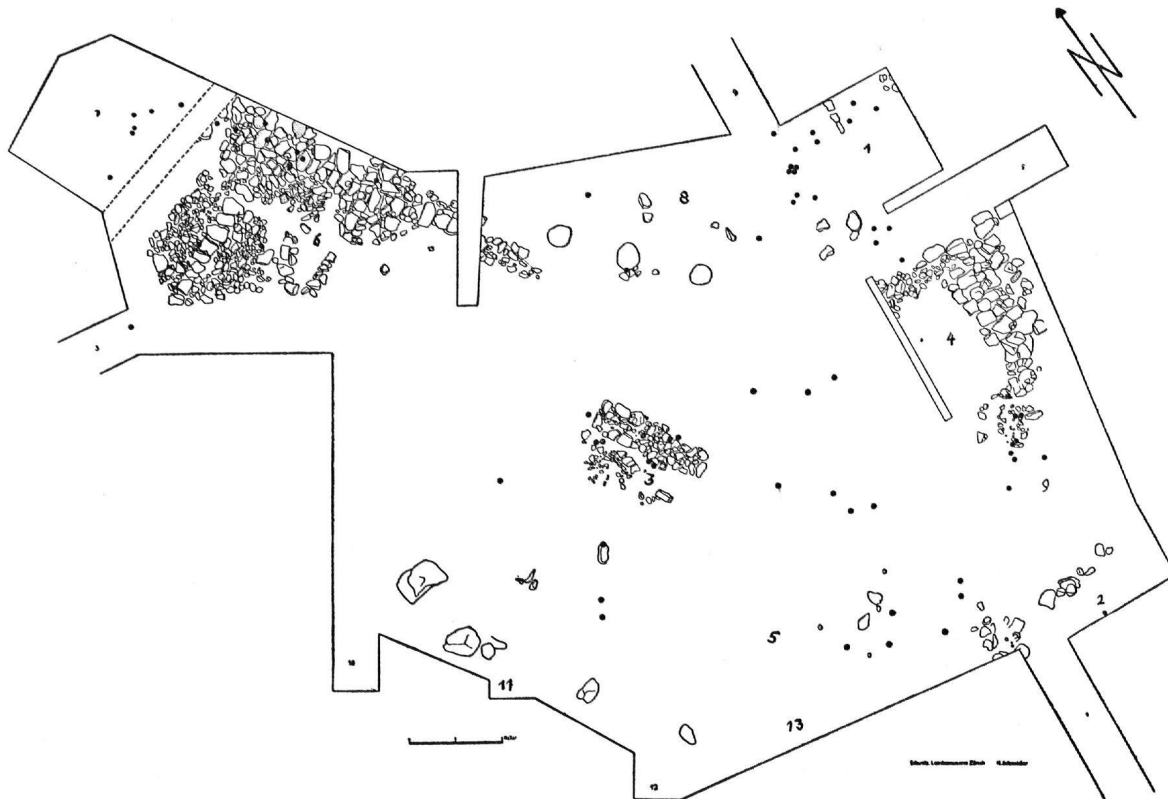
Abb. 4. Westliches Plateau. Hochmittelalterliche Kulturschicht mit Fundstellen (Punkte), Plattenbelägen und den drei Pfostenlöchern

Auf dieser untersten Kulturschicht lag eine 30 cm dicke, zähe, braune Lehmschicht und darüber eine weitere Kulturschicht, welche teilweise direkt in die dünne humöse Zone und die darüberliegende Grasnarbe übergang. Diese obere und jüngere Kulturschicht bedeckte das ganze Plateau. An der Südflanke griffen beide Schichten an einzelnen Stellen ineinander, so dass eine scharfe Trennung dort nicht überall genau durchführbar war. Weitere Resultate zeigten vor allem die Felder, welche in der zweiten Etappe freigelegt wurden. An Funden ergaben sie Hufeisenfragmente, einen Sporn, verschiedene Pfeileisen, ein Messerchen, einzelne Bronzezeitteile, ein Panzerringlein, einzelne Keramikfragmente, worunter zwei schöne Randstücke, und wiederum sehr viele Knochen. Längs des oberen Abhanges wurde ein regelrechter Steinbelag aufgedeckt (Feld 6), und zwar hatte man hier offensichtlich Steinplatten zu einem geschlossenen Boden zusammengefügt. Ein analoges Steinbett trafen wir auch an der Südwestflanke (Feld 4 und 9). Nur waren dort die Platten treppenartig geschichtet (Abb. 14). Dass es sich hier um Menschenwerk handelt, liegt ausser allem Zweifel, denn es liessen sich im rechten Winkel gefügte Steine erkennen; überdies waren Brandspuren vorhanden, und behauene Tuffe wechselten mit runden Flußsteinen und scharfkantigen Sandsteinplatten (Abb. 4).

Ganz besonderes Interesse boten drei Pfostenlöcher (Feld 8). Sie waren kreisrund in den weichen Molassefels eingeschnitten und konnten nur wegen ihrer etwas dunkleren Färbung entdeckt werden. Sie wiesen einen Durchmesser von 25 cm auf und lagen in genauen Abständen von rund 90 cm in einer Linie. Die Steine, welche zur Verkeilung der Pfosten dienten, fanden sich noch am Grunde. Besonders interessant war ein Querschnitt durch ein solches Pfostenloch. Die beinahe flache Sohle zeigte nur einen leichten Anzug von der Mitte her. Es scheint, dass die Pfosten nicht in eine Spitze geschnitten wurden, sondern unten eine ziemlich gerade Schnittfläche aufwiesen. Dass diese drei Pfostenlöcher zu irgendeiner Konstruktion gehörten, ist sicher. Die zeitliche Einordnung ins Mittelalter scheint gegeben, da die Löcher ausserhalb der bronzezeitlichen Kulturschicht liegen (Abb. 13).

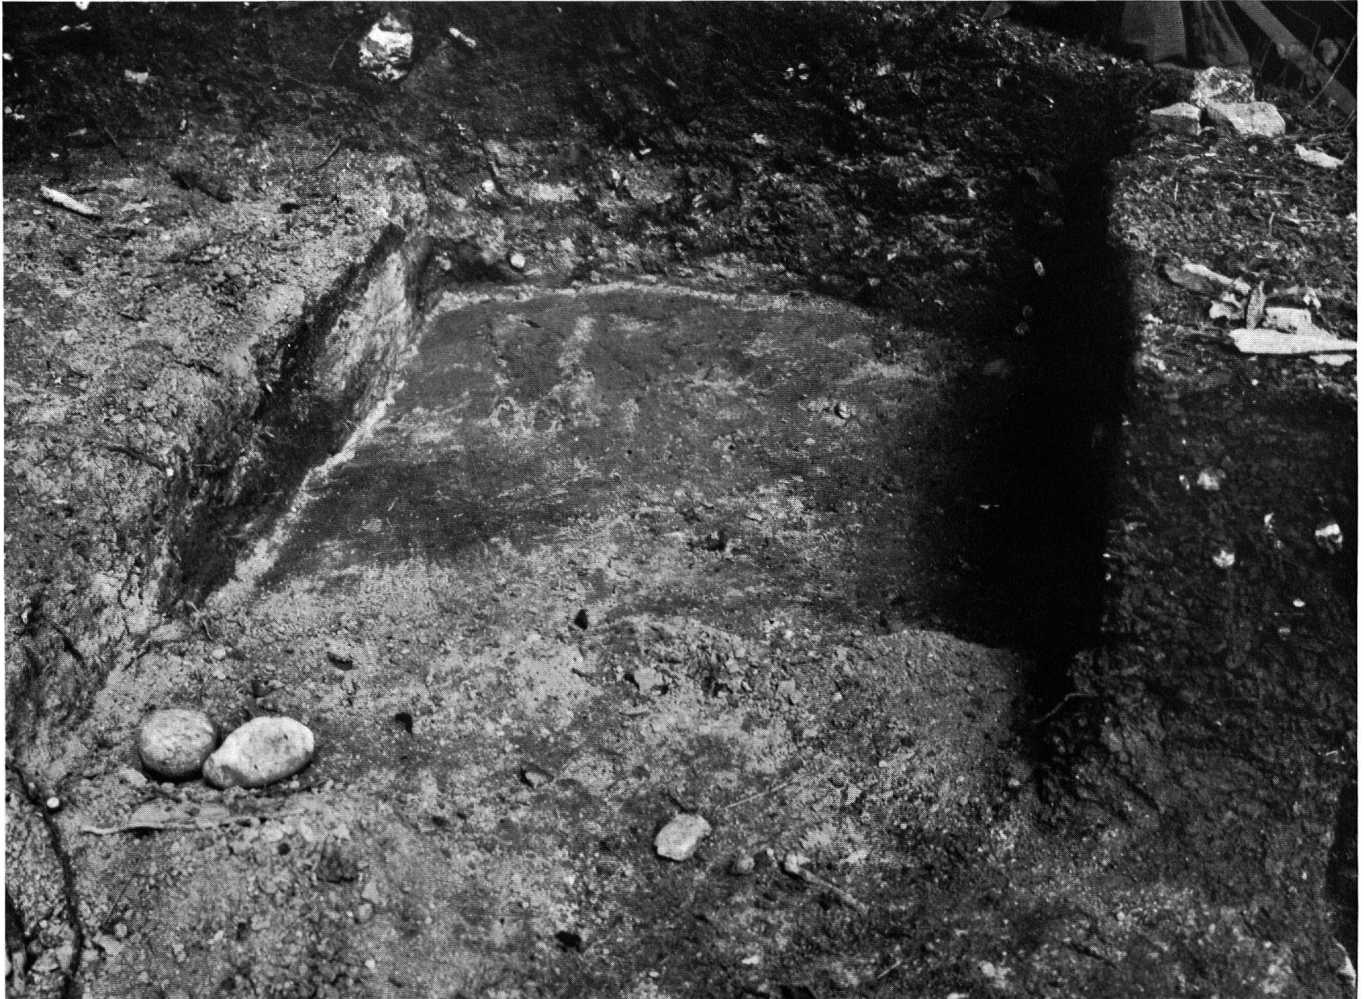
8 Feld 1 und Graben 5 mit Herdstelle, Knochen und Holzkohle

Einige spezielle Probleme stellte auch die südwestliche Flanke des Plateaus im Feld 1. Beim Glätten der einen Wand zeigten sich mit aller Deutlichkeit drei übereinanderliegende Feuerstellen. Niveauausmessungen ergaben, dass die unterste noch in der bronzezeitlichen Kulturschicht drin liegen musste. Hingegen waren die beiden höheren bereits als mittelalterlich anzusprechen, denn ihre Lage stimmte mit derjenigen der Pfeileisen, die in der Nähe gefunden wurden, absolut überein. Die alleroberste und jüngste Brandschicht vermochten wir nicht völlig freizulegen, da eine sehr schöne Buche ihr Wurzelwerk schützend darüber ausgebreitet hatte. Alle drei Feuerstellen lagen auf einer zähen Lehmschicht auf und waren mit einem starken Belag von feinsten grauer Asche bedeckt. Die starke Anhäufung von Holzkohle und von in unmittelbarer Nähe liegenden Tierknochen sowie die scharfe Grenzlinie erhärteten die Ansicht, es handle sich um Herdstellen (Abb. 5 und 8).

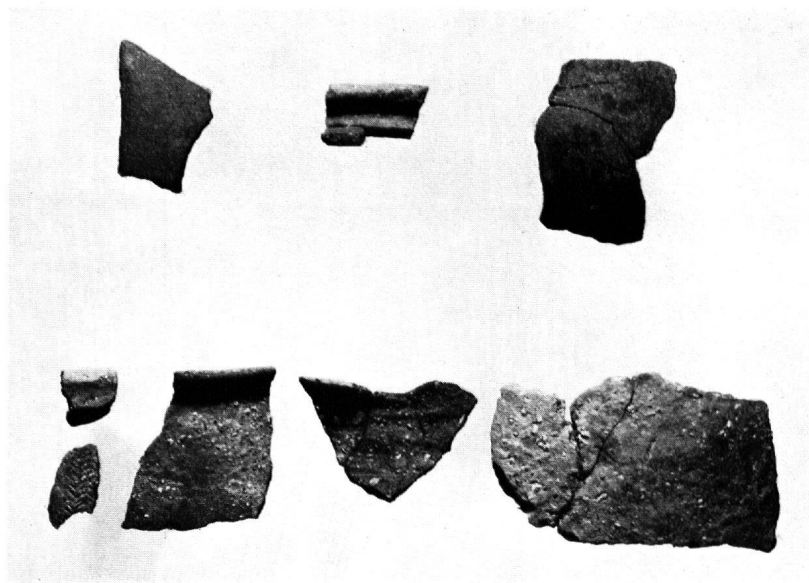
11 Keramik. Obere Reihe: Hochmittelalterlich. Untere Reihe: Späte Bronzezeit

eine starke Rötung. Ebenso auffallend sind die sehr grossen Einsprengsel und die verhältnismässig dicke Wandung<sup>8</sup>. An Dekor konnte an einem Stück ein Fischgrättemuster im eingezogenen Hals und beim andern Stück eine Schrägkerbung, ebenfalls am Hals mit den Fingernägeln oder mit einem Holz eingedrückt, festgestellt werden. Die Scherben wurden einzeln und in kleinen Nestern gefunden, ohne dass sich ein grösseres Stück zu einem Gefäss hätte zusammenfügen lassen. Ebenso waren die Fragmente über die ganze Zone zerstreut<sup>9</sup>. Eine Stelle mit zahlreichen Fundstücken, die auf eine systematische Vernichtung oder Anhäufung hätte schliessen lassen, fand sich nicht (Abb. 11).

Leider war die Anzahl der *Keramikfragmente*, welche bei dieser Grabung geborgen werden konnten, recht dürftig. Dies ist um so bedauerlicher, als man über die Keramik des Früh- und Hochmittelalters ohnehin sehr schlecht orientiert ist und eine klare Entwicklungsgeschichte bis heute weder geschrieben ist noch geschrieben werden kann. Im Ganzen liegen nur vier Gefässstücke vor, wovon drei allerdings Randprofile zeigen. Auffallend ist bei allen die schwärzliche Tönung und das sehr feine Material, wie auch die verhältnismässig recht dünne Wandung. Beide Randstücke besitzen die lippige Form, wie sie uns das Mittelalter in ausgiebigen Varianten zu zeigen vermag. Diese Lippe ist bereits recht stark ausgebildet, ohne jedoch die scharfe Einkerbung von aussen zu besitzen. Immerhin ist schon die Einschnürung zum Hals angedeutet. Beim einen Stück ist der Hals noch sehr niedrig, beim zweiten 1,5 cm hoch. Ein Schulteransatz ist nicht mehr eindeutig nachweisbar. Auf Grund vorliegender Vergleichsmöglichkeiten wird man die spärlichen Keramikrestchen am ehesten vor das Jahr 1200 datieren (Abb. 11).

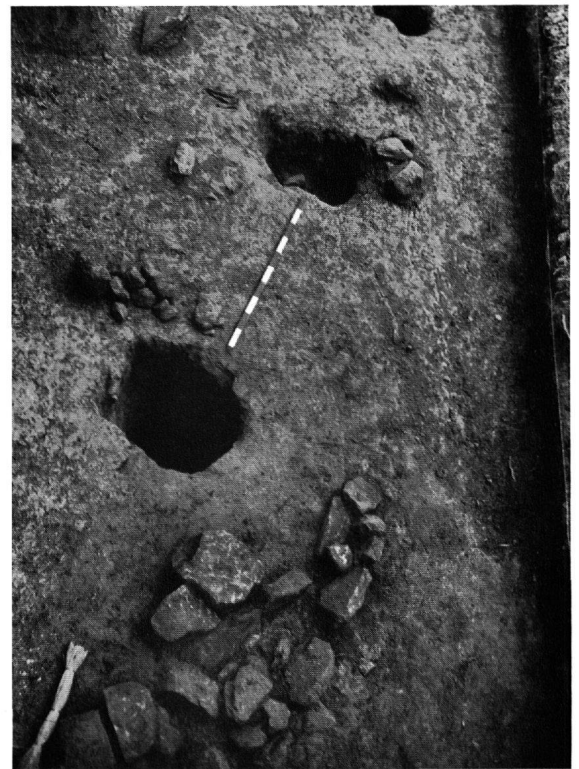
13 Feld 8, Pfostenlöcher

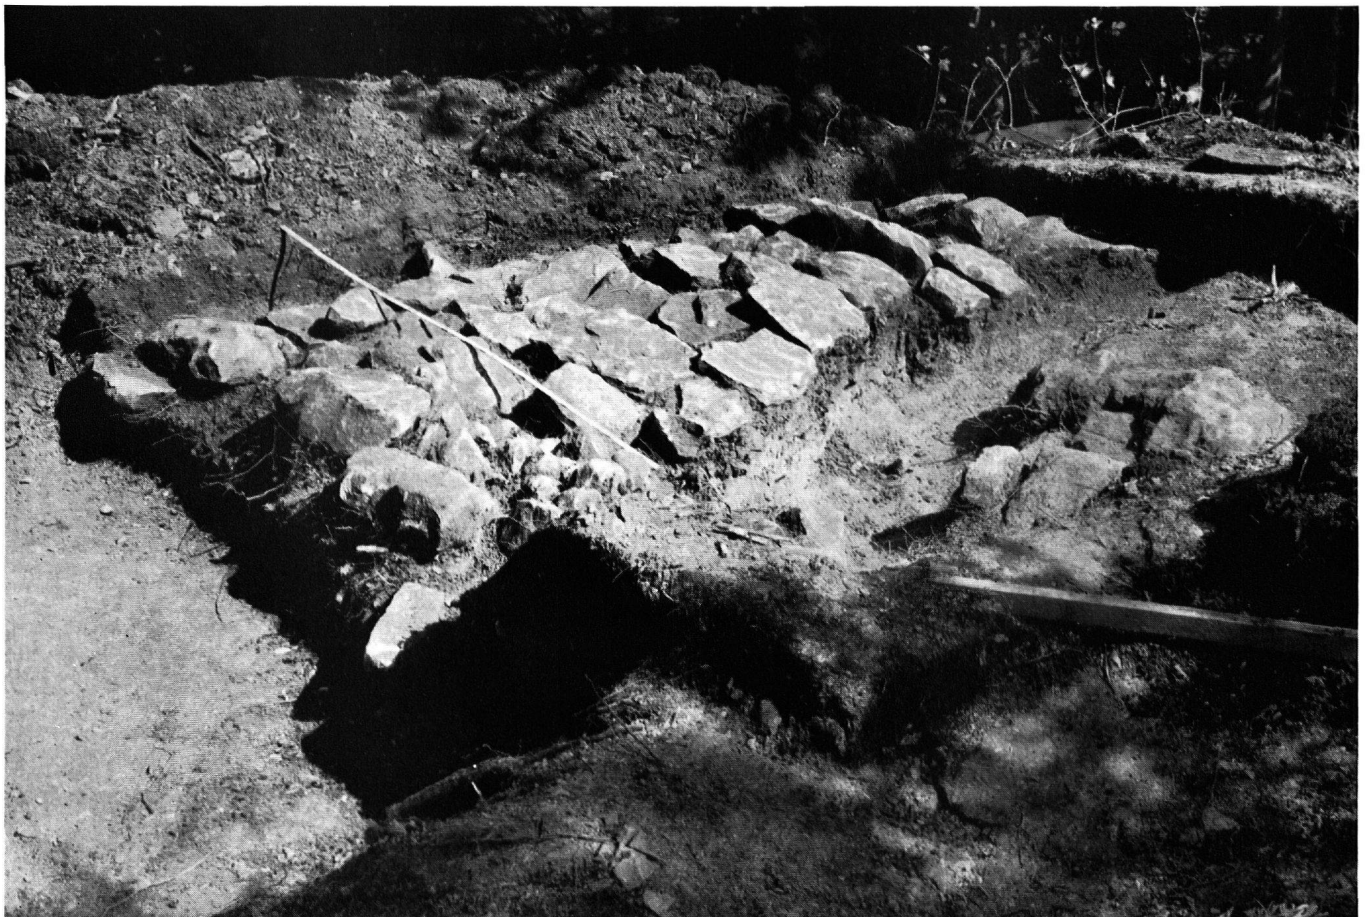
14 Feld 4, Plattenbelag

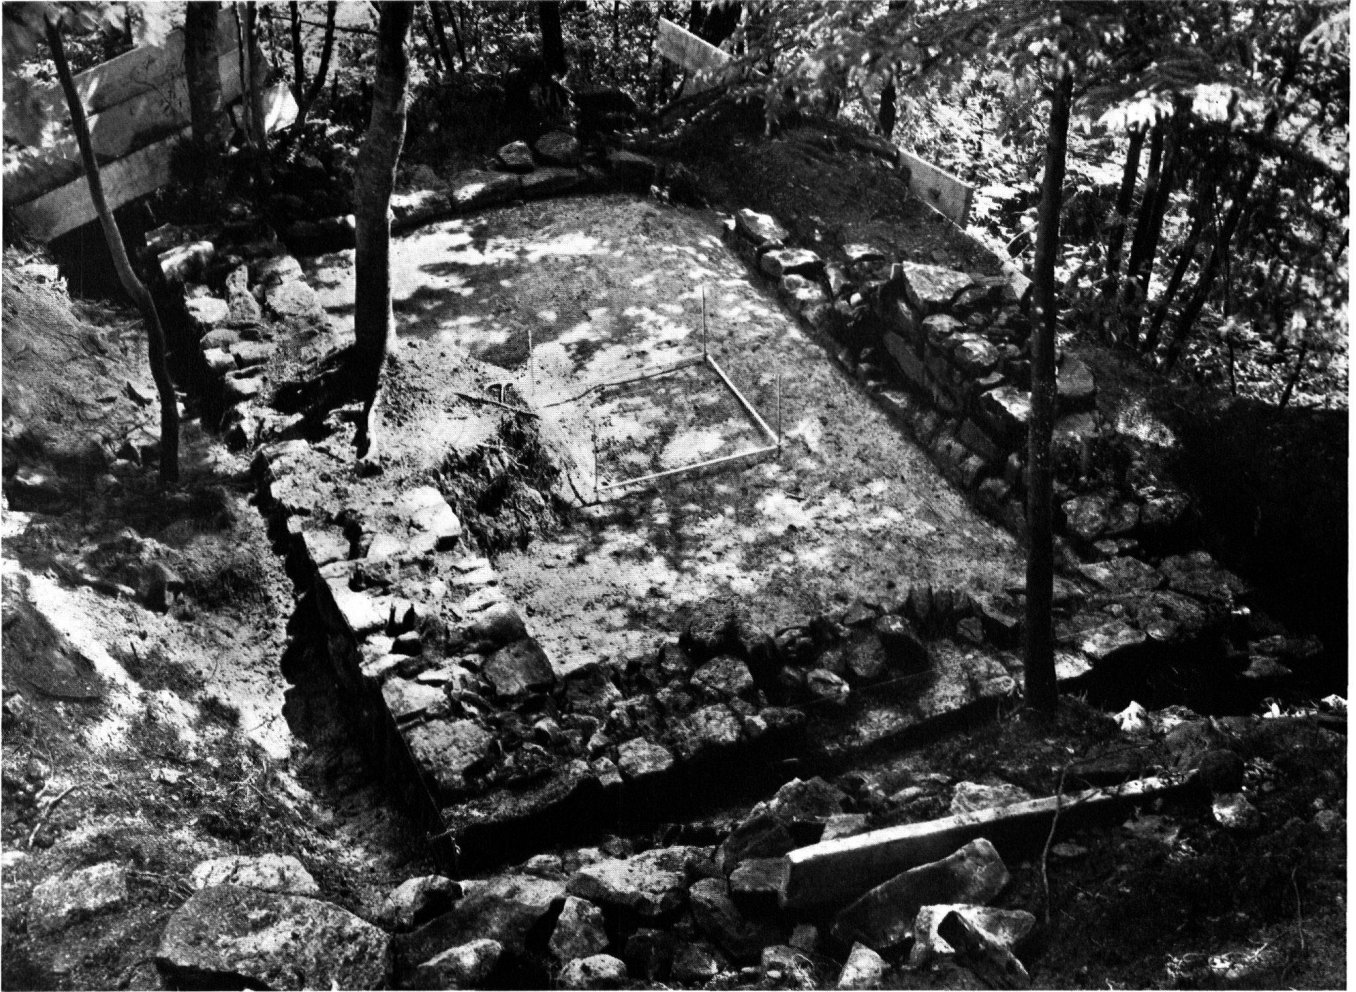
15

Östliches Plateau mit gemauertem «Herrenhaus»

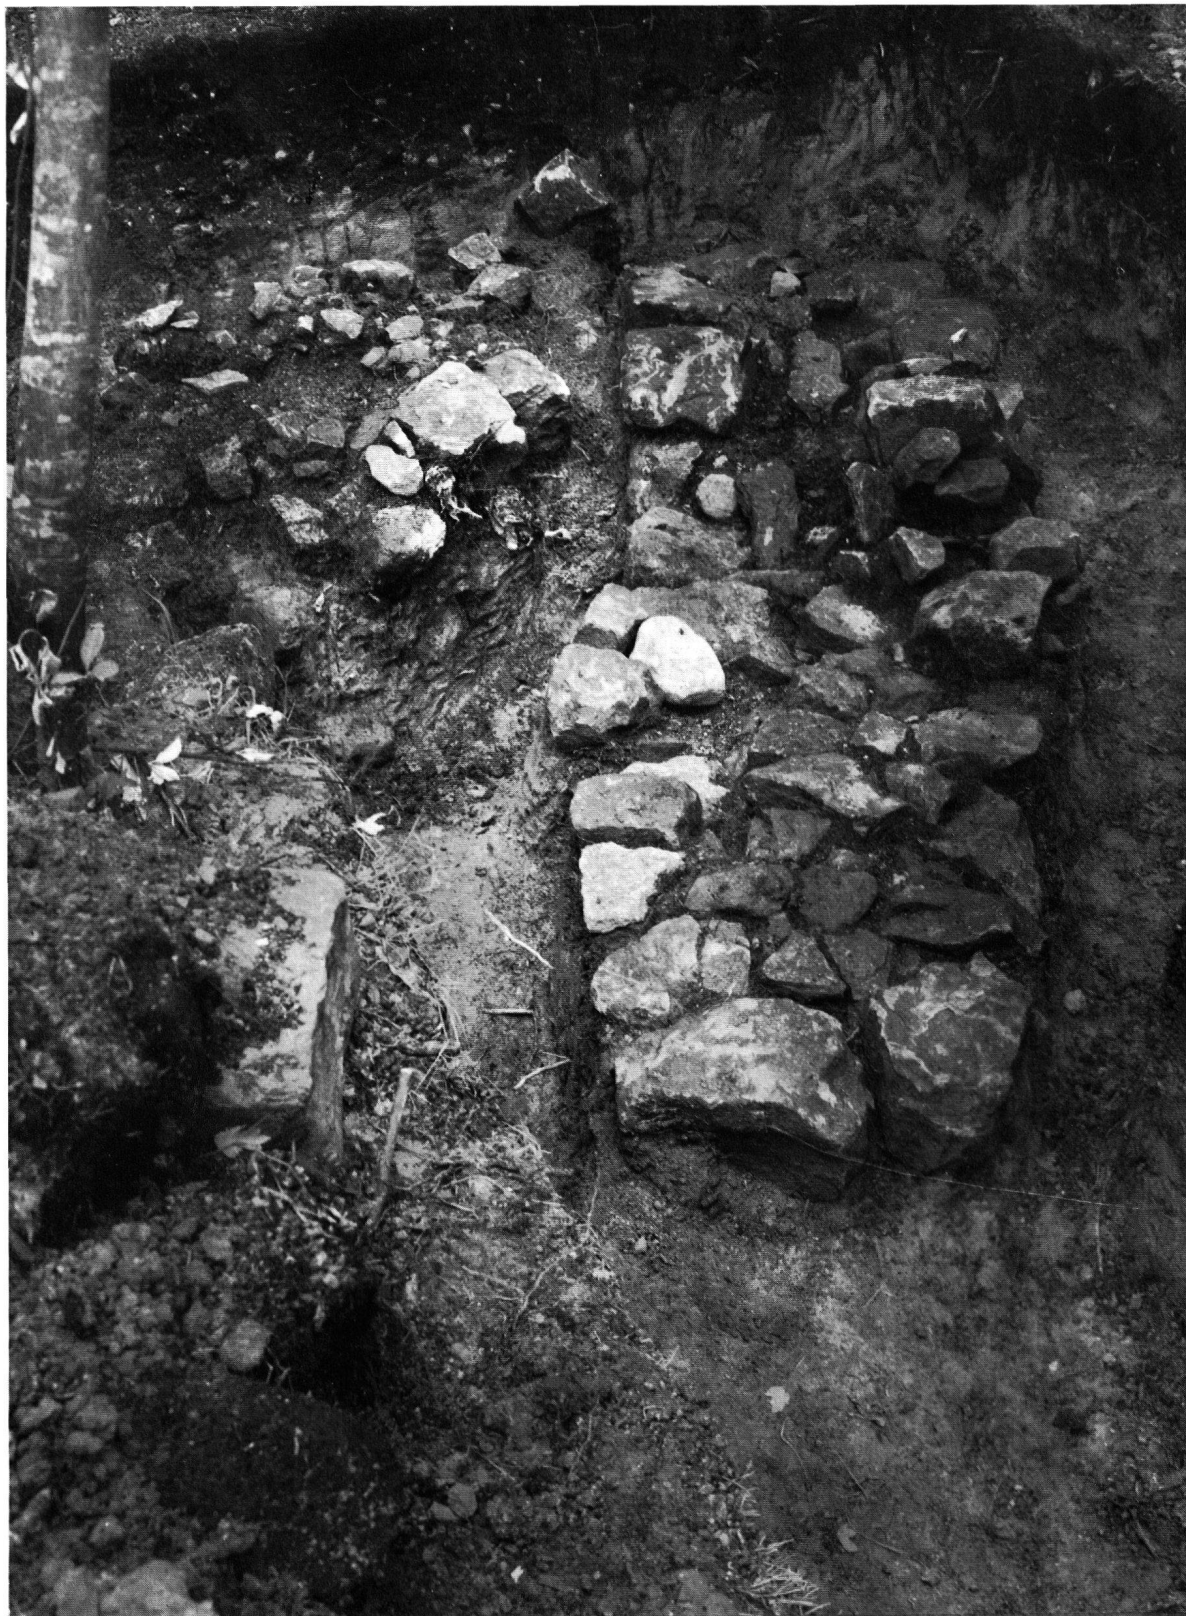
17

Feld 3, gemörtelte Mauer mit Brandspuren

Von gemauerten Elementen konnte nur in der Mitte des Feldes 3 ein 2,75 m langes und 0,75 m breites Stück gefunden werden; auch wurden Mörtel Spuren festgestellt. Die westliche Kante war stark angebrannt und Kohlenrestchen fanden sich in grosser Zahl. Die unterste Steinlage war auf der Bergseite in den gewachsenen Boden eingetieft, wie dies bei der richtigen Fundamentsetzung der Fall zu sein pflegt. Ein richtiger Zusammenhang zwischen den oben erwähnten Plattenbelägen und dieser Mauerung konnte nicht gefunden werden. Die Mauerung liegt mit den Pfostenlöchern nicht parallel. Eine Zusammengehörigkeit konnte also auch hier nicht nachgewiesen werden (Abb. 17).
