Zeitschrift: Zeitschrift für schweizerische Archäologie und Kunstgeschichte =
Revue suisse d'art et d'archéologie = Rivista svizzera d'arte e
d'archeologia = Journal of Swiss archeology and art history

Band: 17 (1957)

Anhang: Tafeln 1-16

ZUR BAUGESCHICHTE DES MÜNSTERS ZU SCHAFFHAUSEN

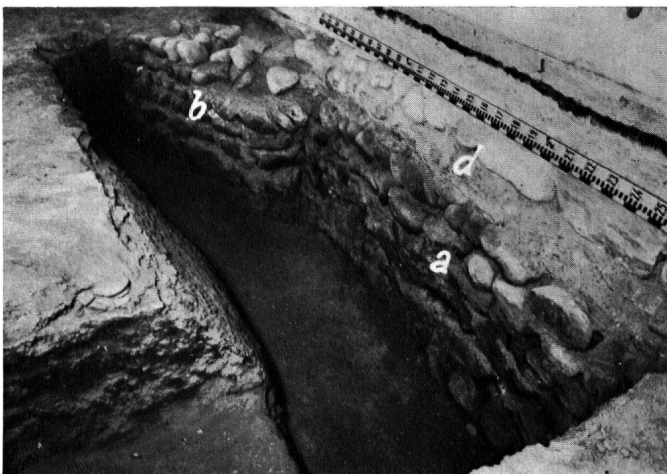
28 Anschlußstelle zwischen Diagonalmauer (b) und Fundament des ersten Salvatormünsters (a), darüber Fundamentsteine des heutigen Münsters (d), Blick nach Südost.

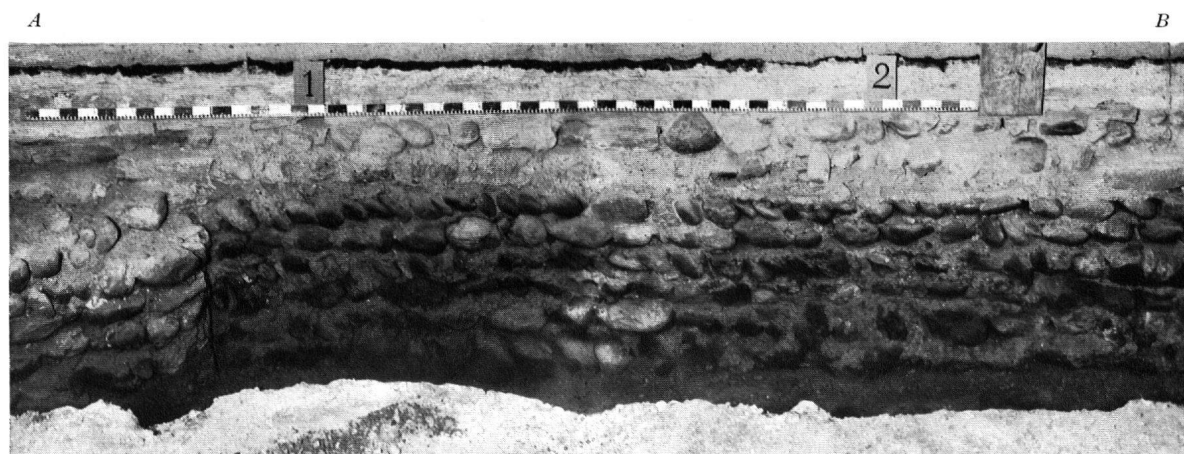
29 Ansicht der Fundamentreste des ersten Salvatormünsters mit anstossender Diagonalmauer (links) – vgl. dazu Abb. 28 auf Tafel 5 – und Nordwestecke (Mitte); rechts bzw. westlich daran anschliessend Fundament des heutigen Münsters (Bauetappe C). Marken über Photos beachten: A–B/B–C
 30 Ansicht des Fundamentteiles des ersten Salvatormünsters in der Südwestecke des südlichen Seitenschiffes (vgl. Abb. 4).

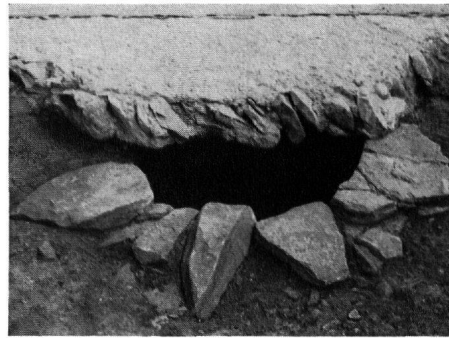
31 Östliche Kalkgrube, aus Süd: Kalksteinmantel (a), Fundamentklotz (b), der in die Grubenauffüllung hineingestellt wurde, rechts Unterlagensteine für die Stufensteine zum Heiligkreuzaltar-Podium (c), links Stelle, wo das Grab 16 lag. — 32 Östliche Kalkgrube nach völliger Ausräumung, Markierung wie in Abb. 31. Ansicht aus Südwest. Zusätzlich dazu sichtbar: Splitterboden (d) und Splitterboden des Heiligkreuzaltar-Podiums (d'). — 33 Westliche Kalkgrube, aus Südost: Kalksteinmantel (a), in deren Westteil gesetzt ein Fundamentklotz (b) wie bei der östlichen Grube, rechts oben Splitterboden (d) und links unten die Reste der beiden Gräber 17 und 18. — 34 Der Sodbrunnen kommt unter dem Splitterboden zum Vorschein. Ansicht aus West. — 35 Gesamtansicht des Sodbrunnens aus Süd.

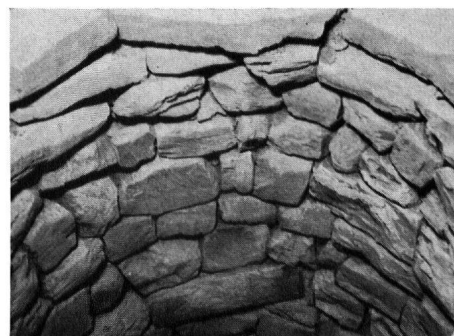
36 Detail des Kalksteinmantels des Sodbrunnens.

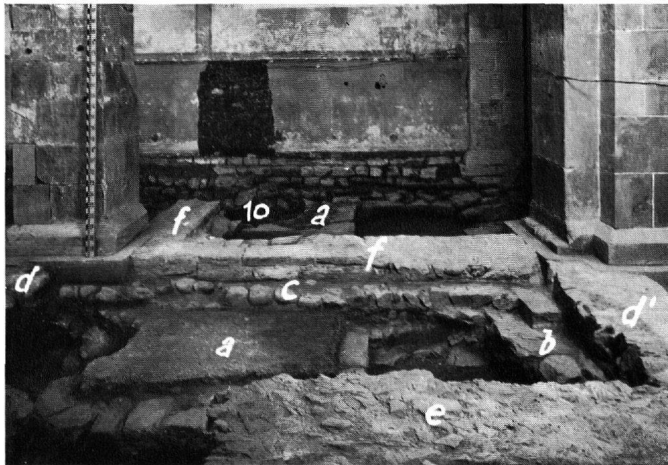
37 Blick vom Heiligkreuzaltar-Podium in den Ostteil des nördlichen Seitenschiffes: Fundament der Bauetappe B (a), Pfeilerfundament der Bauetappe C (b), Teil der Spannmauer der Bauetappe C (c), Unterlage zu den Stufen der Westtreppe des Heiligkreuzaltar-Podiums (d), Fundament der östlichen Stufe zum Heiligkreuzaltarpodium (d'), Splitterboden (e), Chorschränkenmauer (f) und Grab 10.

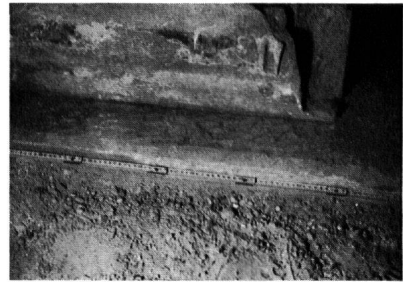
43 Frisch erhaltene Sandsteinplinthe des nördlichen Langhauspfeilers, aus Südost.

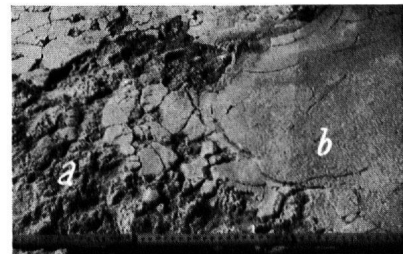
44 Detailansicht des Tuffsteinmörtelbodens (a) im Mittelschiff mit feinem Mörtelstrich (b).

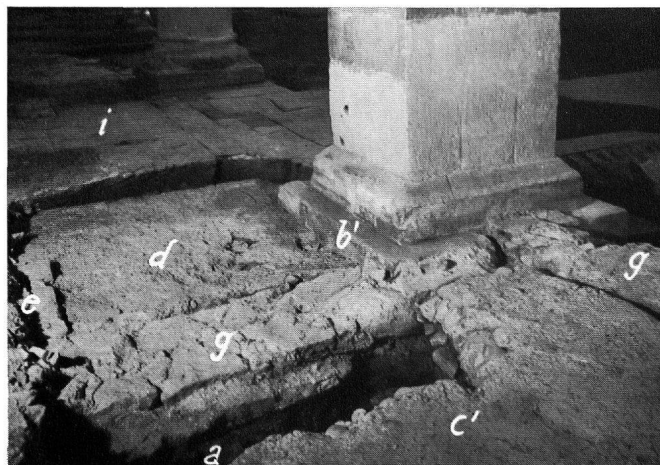
49 Ostteil des südlichen Seitenschiffes (wie Abb. 48) aus Ost: Fundation der Bauetappe B (a), Plinthe des südlichen Pfeilers im Langhaus (b'), stark mit Mörtel überzogener Splitterboden (c'), (d, e, g und i siehe Abb. 48).

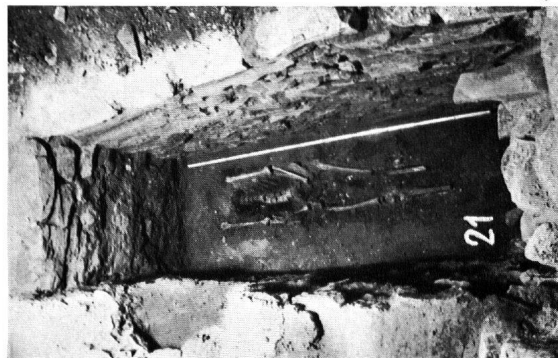
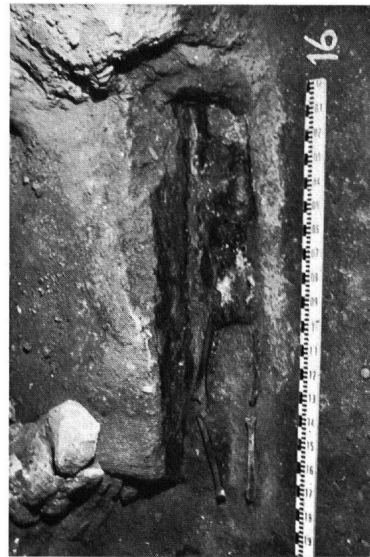
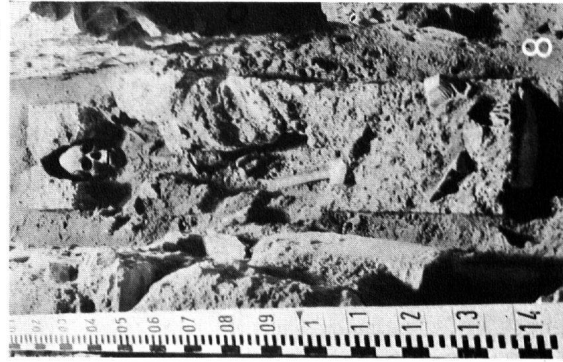
52 Ostteil des nördlichen Seitenschiffes aus Ost: Anstehender Boden (a), Fundament (d) zum nördlichen Seitenaltar (e), Chor-
schränkenmauer (f), Spanmauer (g), Splitterboden (h), Einfüllung über Grab 13 (siehe Abb. 19) (i) sowie die Gräber 10-15 – 53 Grab 21 (des Schultheißen Egbrecht
Schönleu) aus Ost, rechts vom Skelett ausgelegter Doppelmeter – 54 Grab 16 mit Spuren des Holzsaiges um das Skelett, aus Nord. Links oben Kalksteinmantel
der östlichen Kalkgrube – 55 Kalkgrube 8, im gereinigten Zustand, Kalkdecke grossenteils eingebrochen, aus Ost.

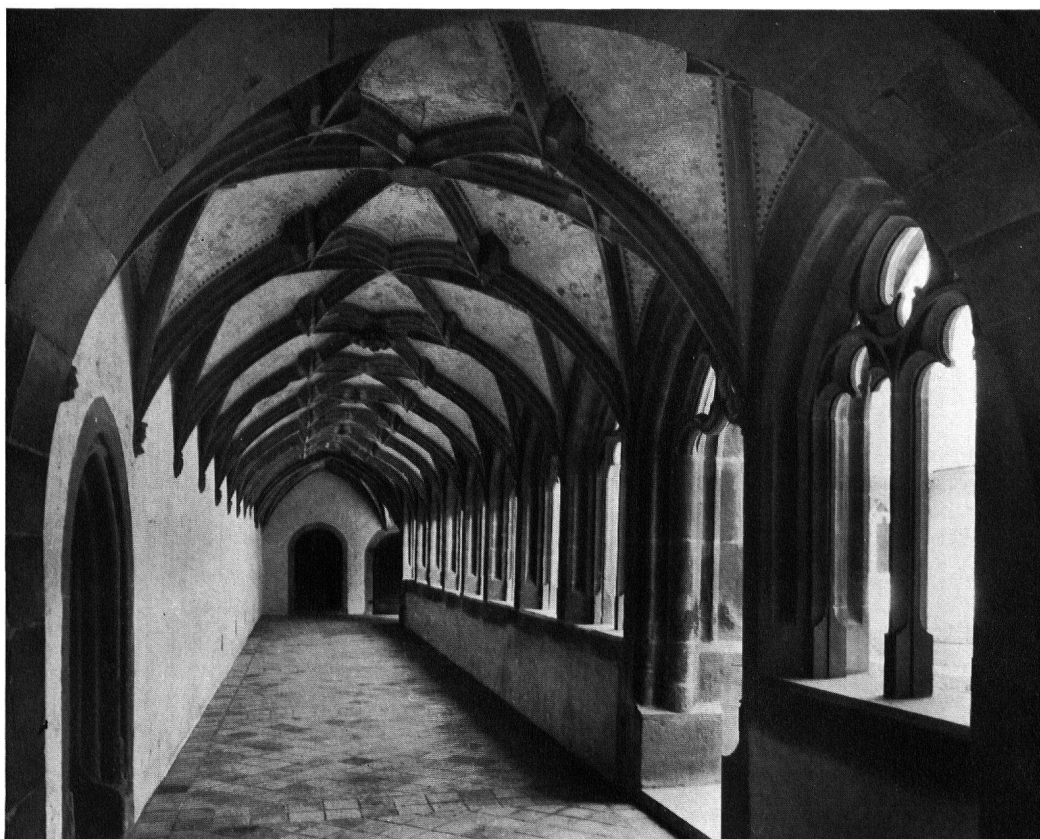
Stein am Rhein: Kloster St. Georgen, Kreuzgang, Südflügel gegen Westen.
Unten vor, oben nach der Restaurierung 1956
