**Zeitschrift:** Zeitschrift für schweizerische Archäologie und Kunstgeschichte =  
Revue suisse d'art et d'archéologie = Rivista svizzera d'arte e  
d'archeologia = Journal of Swiss archeology and art history

**Anhang:** Tafeln 1-16

ZUR BAUGESCHICHTE DES MÜNSTERS ZU SCHAFFHAUSEN

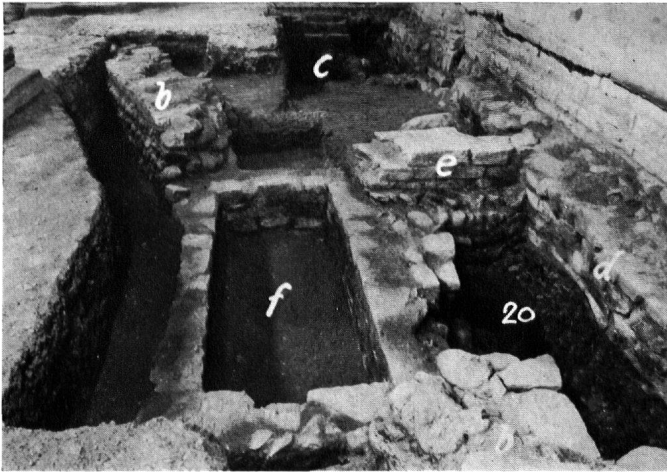
25 Mittelpartie des südlichen Seitenschiffes im zweiten Ausgrabungsstadium mit Resten der Diagonalmauer (b), der Fundation der Bauetappe B (c), einem wahrscheinlich zur Bauetappe C (heutiges Münster) gehörenden Mauerstumpf (e) einem unbenützten Grabschacht (f) und Grab 20, Blick nach Ost.

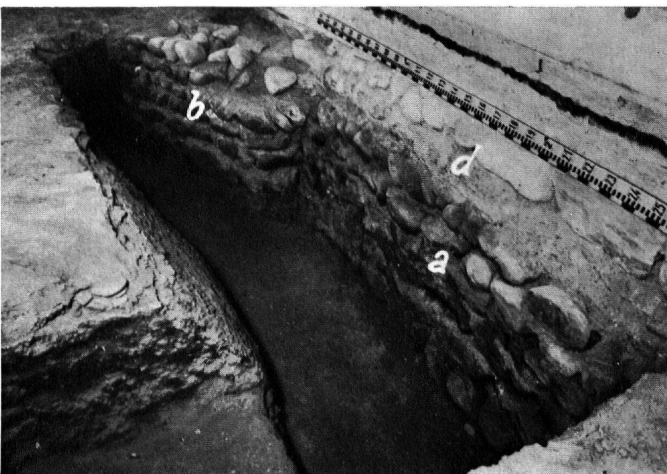
28 Anschlußstelle zwischen Diagonalmauer (b) und Fundament des ersten Salvatormünsters (a), darüber Fundamentsteine des heutigen Münsters (d), Blick nach Südost.

29 Ansicht der Fundamentreste des ersten Salvatormünsters mit anstossender Diagonalmauer (links) – vgl. dazu Abb. 28 auf Tafel 5 – und Nordwestecke (Mitte); rechts bzw. westlich daran anschliessend Fundament des heutigen Münsters (Bauetappe C). Marken über Photos beachten: A–B/B–C

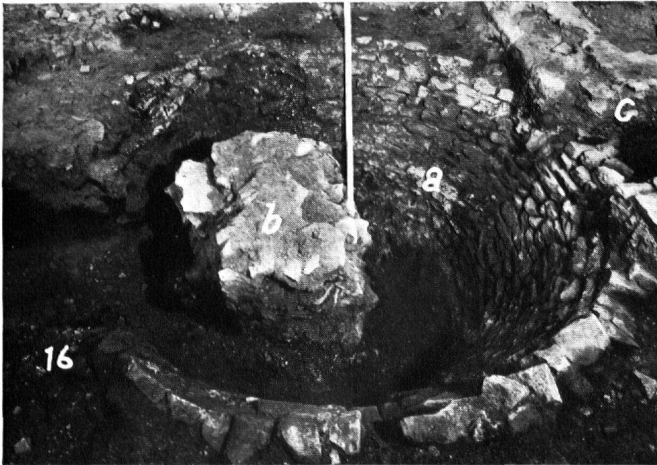
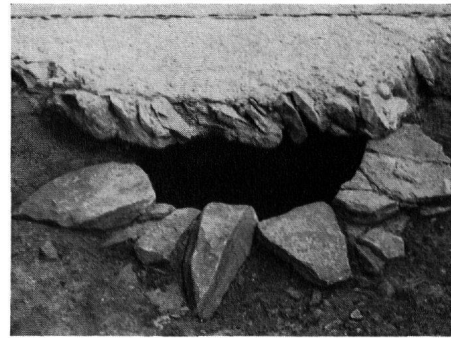
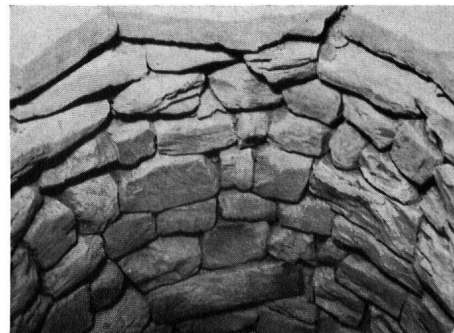
31 Östliche Kalkgrube, aus Süd: Kalksteinmantel (a), Fundamentklotz (b), der in die Grubenauffüllung hineingestellt wurde, rechts Unterlagensteine für die Stufensteine zum Heiligkreuzaltar-Podium (c), links Stelle, wo das Grab 16 lag. – 32 Östliche Kalkgrube nach völliger Ausräumung, Markierung wie in Abb. 31. Ansicht aus Südwest. Zusätzlich dazu sichtbar: Splitterboden (d) und Splitterboden des Heiligkreuzaltar-Podiums (d'). – 33 Westliche Kalkgrube, aus Südost: Kalksteinmantel (a), in deren Westteil gesetzt ein Fundamentklotz (b) wie bei der östlichen Grube, rechts oben Splitterboden (d) und links unten die Reste der beiden Gräber 17 und 18. – 34 Der Sodbrunnen kommt unter dem Splitterboden zum Vorschein. Ansicht aus West. – 35 Gesamtansicht des Sodbrunnens aus Süd. 36 Detail des Kalksteinmantels des Sodbrunnens.

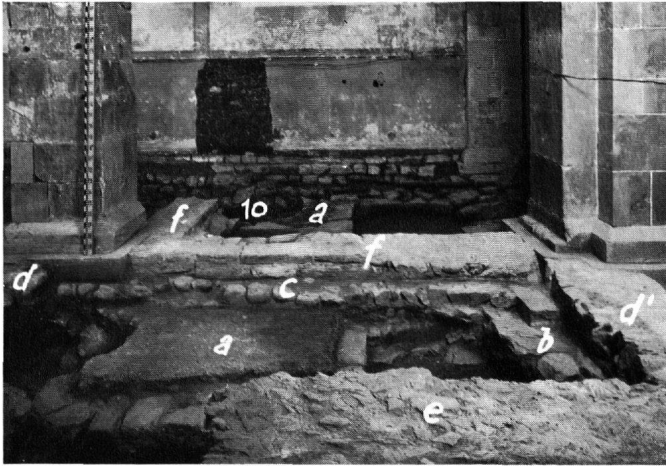
37 Blick vom Heiligkreuzaltar-Podium in den Ostteil des nördlichen Seitenschiffes: Fundament der Bauetappe B (a), Pfeilerfundament der Bauetappe C (b), Teil der Spannmauer der Bauetappe C (c), Unterlage zu den Stufen der Westtreppe des Heiligkreuzaltar-Podiums (d), Fundament der östlichen Stufe zum Heiligkreuzaltarpodium (d'), Splitterboden (e), Chorschrankenmauer (f) und Grab 10.

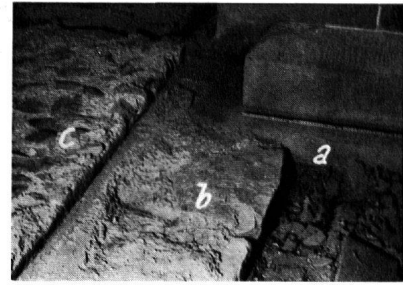
41 Nordostecke des Heiligkreuzaltarpodiums aus Südost: Plinthe des nordwestlichen Vierungspfeilers (a), Fundament für Stufenstein zum Heiligkreuzaltar (b), Splitterboden (c) des Heiligkreuzaltar-Podiums.

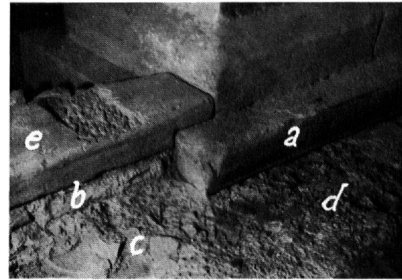
42 Südwestecke des Heiligkreuzaltar-Podiums aus Nordwest: Plinthe des südlichen Langhauspfeilers (a), Fundament für Sandsteinstufe (b), Splitterboden (c), Mörtelstrich (d) und Sandsteinstufe (e) mit späterer Abarbeitung.

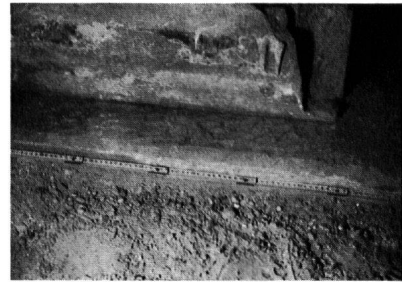
43 Frisch erhaltene Sandsteinplinthe des nördlichen Langhauspfeilers, aus Südost.

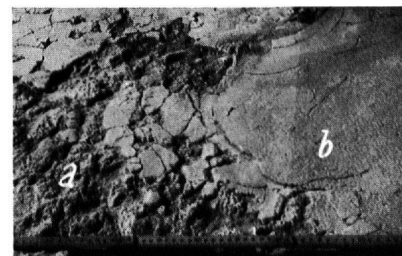
44 Detailansicht des Tuffsteinmörtelbodens (a) im Mittelschiff mit feinem Mörtelstrich (b).

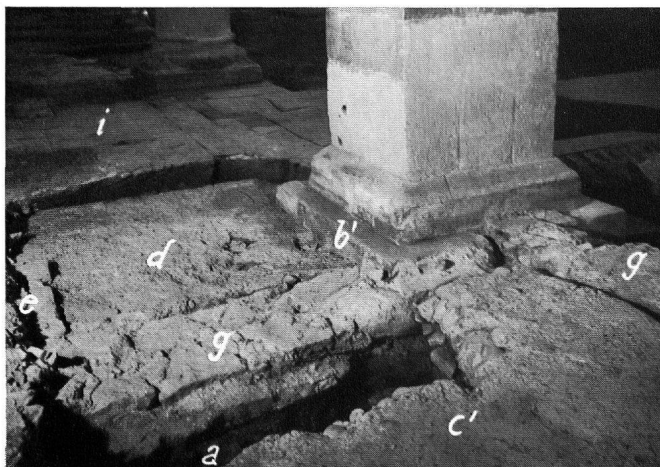
49 Ostteil des südlichen Seitenschiffes (wie Abb. 48) aus Ost: Fundation der Bauetappe B (a), Plinthe des südlichen Pfeilers im Langhaus (b'), stark mit Mörtel überzogener Splitterboden (c'), (d, e, g und i siehe Abb. 48).

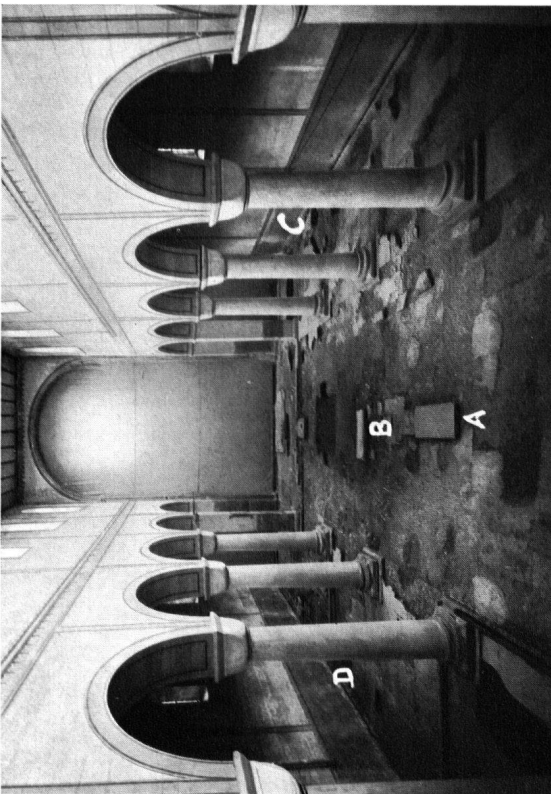
51 Gesamtansicht des Langhauses nach Entfernung der modernen Böden aus West: Im Mittelschiff Reste des mit Tuffsteinmörtel und feinen Estrichen überzogenen Splitterbodens, in den Seitenschiffen Sandsteinplattenbodenreste, darunter Splitterboden; dazu A unverzierte Grabplatte, B Grabplatte mit Schriftresten (siehe Abb. 21, 2), C Grabplatte (Abb. 21, 1), D Memorialplatte der Nellenburger.

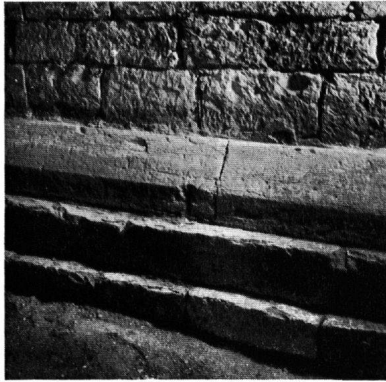
56 Fundament und Sockel der Westfassade des nördlichen Seitenschiffes von unten nach oben: Krone des Fundamentes, Vorfundament, Sockel mit Abschrägung, aufgehendes Mauerwerk der Bauetappe C.

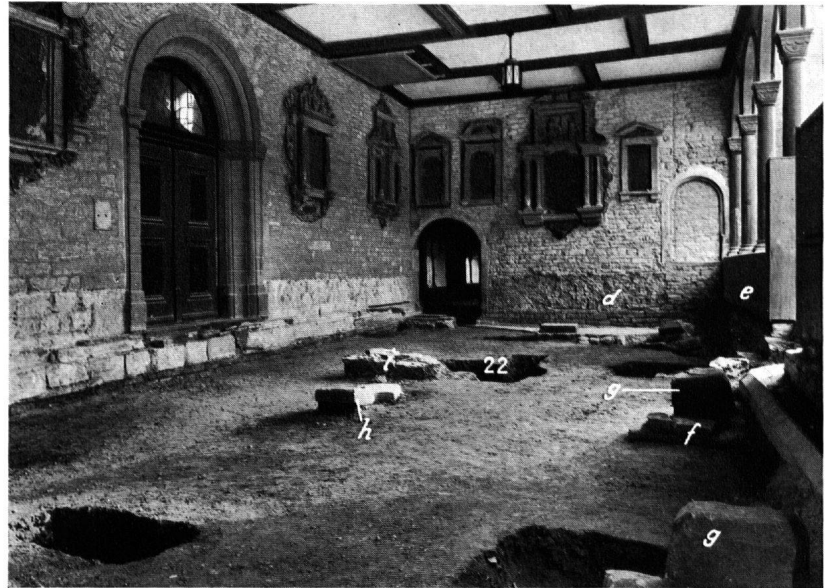
59 Gesamtansicht des Ausgrabungsfeldes in der Münster-Vorhalle aus Nordwest, Richtung Durchlass zum Kreuzgang, links Hauptportal des Münsters von 1752: Nordwand der Erhardskapelle (d), rechts Arkadenmauer (e), Fundamentklotz für ehemalige Pfeilerstellung (f), Pfeilerbasen (g), Pfeilerkapitell-Fragment (h = Abb. 22, 1), Überrest einer ehemaligen Kalkstein-Bodenplatte (i), Grube zu Grab 22.

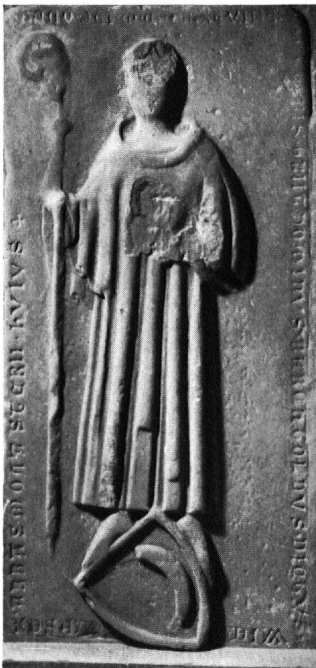
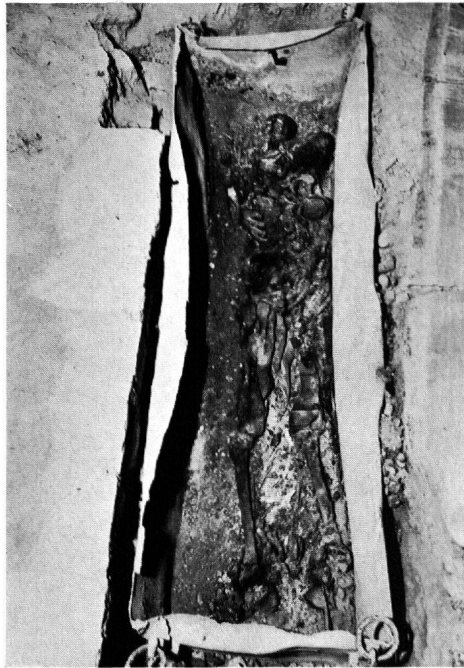
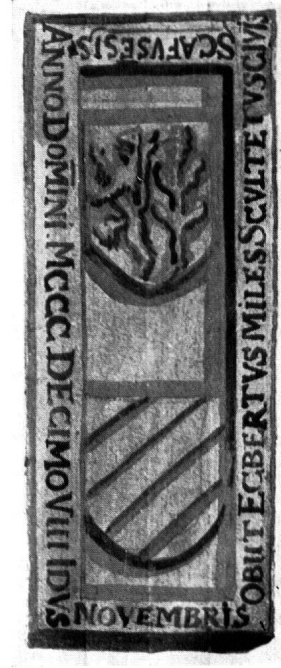
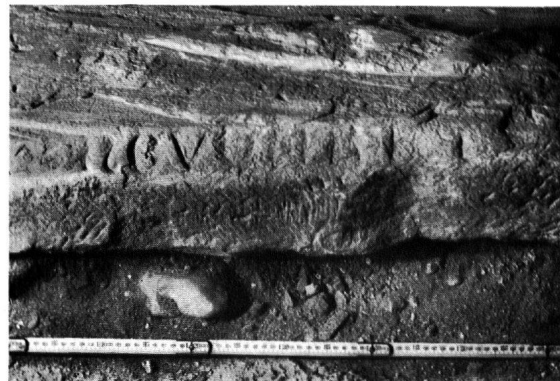
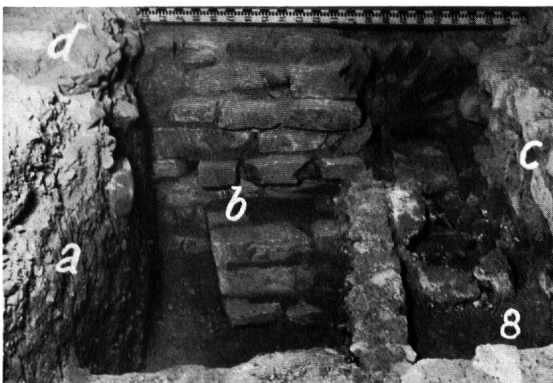
60 Grabplatte des Abtes Berchtold I. Wiechser, gestorben 1361 (vgl. ZAK 1953, S. 16 und Abb. 30 auf S. 18), (Grab 1).  
 61 Zinnsarkophag mit den sterblichen Überresten des Grafen Heinrich Ludwig von Pappenheim (Grab 6) (vgl. ZAK 1953, S. 19).  
 62 Grabplatte des Schultheissen Ritter Egbrecht Schönleu, nach J. J. Rüeger, Chronik der Stadt und Landschaft Schaffhausen, siehe S. 38 (Grab 21). – 63 Grabplatte des Schultheissen Ritter Egbrecht Schönleu, nach der Entdeckung im Jahre 1955, aus Nord.  
 64 Detail der noch lesbaren Inschriftreste auf der in Abb. 63 wiedergegebenen Grabplatte, siehe S. 38 (Grab 21) – 65 Ostteil des südlichen Seitenschiffes, aus West: Anstehender Boden (a), Westwange der unvollendeten Fundation der Bauetappe B (b), Fundament der Bauetappe C (heutiges Münster) (c), Futtermauer für Grab 8 (d). – 66 Umgebung des Kalkgrabes 15, aus Süd: Anstehender Boden (a), Fundament des heutigen Münsters (b), Futtermauer für Grab 15 (d). Die Nummern 14 und 13 zeigen die Stellen der bereits untersuchten und abgetragenen Gräber 14 und 13 an.

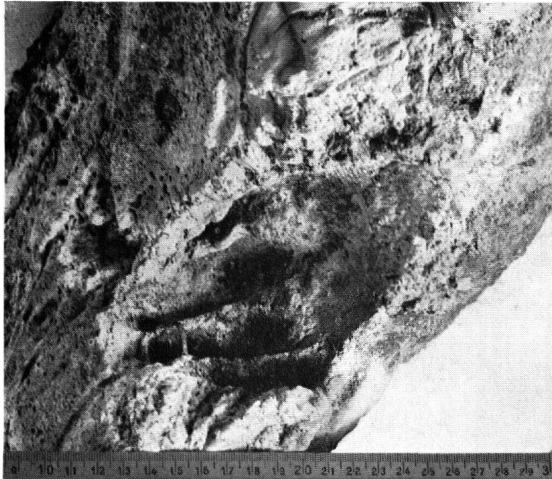
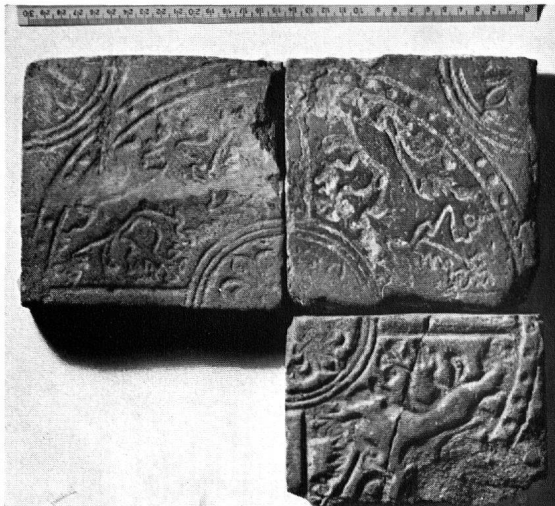
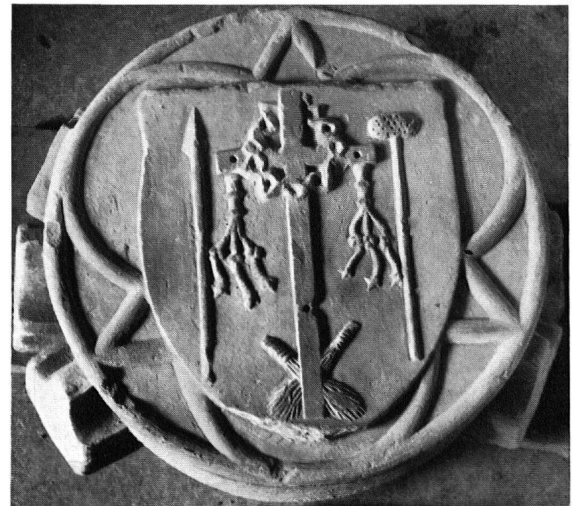
67 Negativabdruck der rechten Hand der Leiche im Kalkgrab 8; Deutlich sind in der Bildmitte der Daumen und unten der kleine und darüber der Ringfinger mit dem Löwenring (Abb. 68) zu erkennen. — 68 Fingerring mit Löwenhaupt, Weissmetall, vergoldet, links 2:1, rechts natürliche Grösse. — 69 Reste eines vierkantigen Holzstabes, das grössere Stück vierkantig durchlocht, das kleinere krümmenartig gebogen, vielleicht Rest eines Holzstabes, der an Stelle der Abtkrümme in den Sarg gelegt worden ist. — 70 Tonplatten und Reste solcher mit eingedrücktem Blattmotiv, vom Verfasser zusammengestellt, siehe S. 42. — 71 Tonplatten und Reste solcher mit eingedrücktem Löwenmotiv, vom Verfasser zusammengestellt, siehe S. 42. — 72 Photomontage einer Tonplatte mit Löwenmotiv als Ergänzung zu Abbildung 71. — 73 Spätgotischer Schlußstein mit den Leidenssymbolen Christi, als Ergänzung zu ZAK 1953, S. 23 und Abb. 34 auf S. 21.

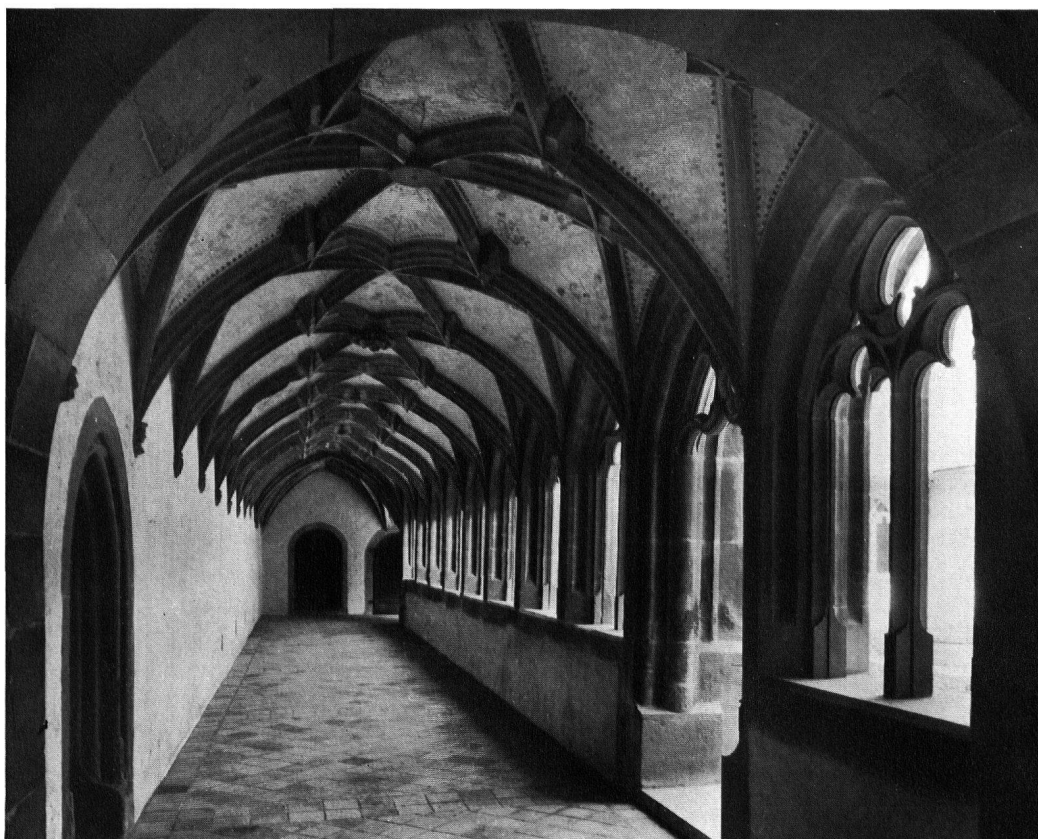
Stein am Rhein: Kloster St. Georgen, Kreuzgang, Südflügel gegen Westen.  
Unten vor, oben nach der Restaurierung 1956
