# Die Eisenöfen im Hoftal bei Barga

(Kanton Schaffhausen)

*Neuere Untersuchungen zur Geschichte der Eisenverhüttung in der Schweiz*

Von WALTER U. GUYAN

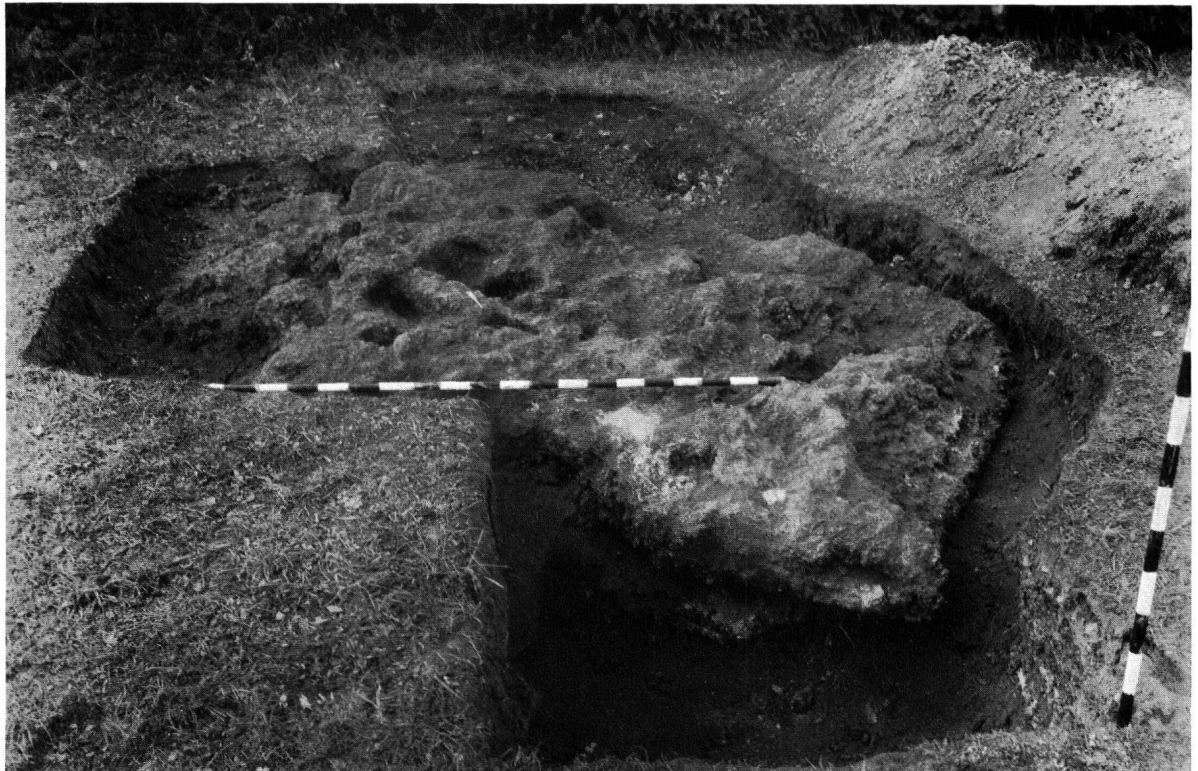
Die Eisenschmelze Hertiwiese I. Der Pfeil gibt die Nordrichtung an

Im Zentrum der Schlackenhalde bzw. auf ihrem höchsten Punkt lag ein grosser Klotz (Abb. 3, Tafeln 52 und 53), den wir vor der Grabung, als nur Teile davon in der Wiese sichtbar waren, als «Ofensau» angesprochen haben. Diese Deutung kann heute, nachdem eine Sondierung vorliegt, nicht mehr aufrechterhalten werden. Der Klotz misst etwa  $300 \times 200 \times 30$  cm. Darunter befand sich noch ein zweites, ähnliches Stück. J. W. Gilles (Niederschelden) dachte an schlecht geflossene Endschlacke. W. Hofmann (Schaffhausen) stellte fest, dass der Klotz zum grossen Teil aus Basalt besteht. Offensichtlich stand er unter Hitzewirkung und war mit zähflüssig gelaufenen Schlacken, die von der Luppe abfielen, zusammengesintert. Wesentlich ist die Feststellung, dass die Platten zuoberst auf der Halde liegen und zeitlich dem Abschluss des Verhüttungsbetriebes an diesem Ort gleichkommen. Daraus folgert die Frage, ob diese eventuell einen oder zwei zusammengestürzte Schmelzöfen darstellen, die im wesentlichen aus Basalten aufgebaut waren.

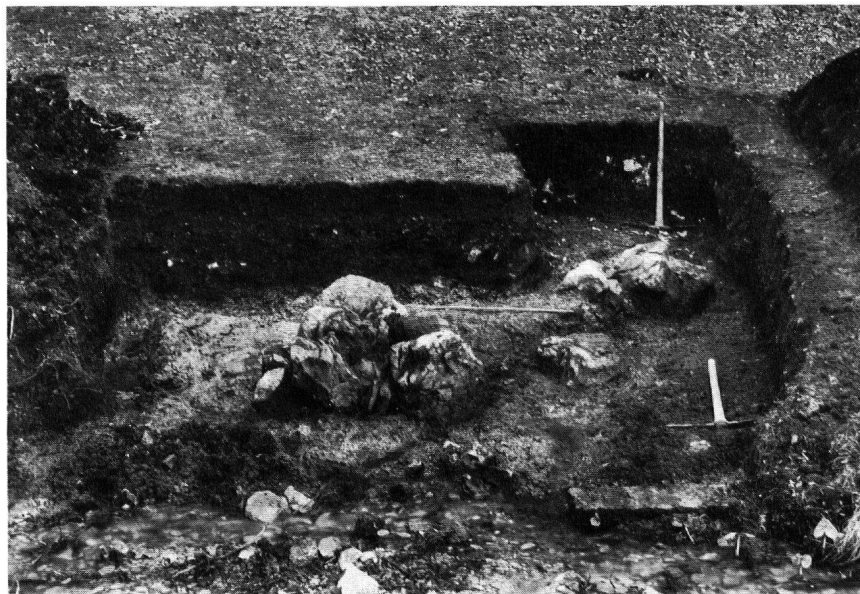
Oben: Hertiwiese II: Rennofen von Nordosten gesehen. Unten: Hertiwiese II  
1 Grossblasige, derbe, wurmförmig gelaufene Schlacke. – 2 Angeschlackter Stein vom Ofenmantel. – 3 Derbe, etwas blasige Laufschlacke. – 4 Poröse, leichte Laufschlacke. – 5 Poröse, grob- und kleinporige Laufschlacke, angeschmolzen an einen Stein und mit angebranntem Mergel vom Ofenmantel (Abb. 1–5, Grösse 1:1)

Als zentrales Objekt unserer Grabung war der untere, ovale Kranz eines Rennofens (Tafel 56) mit einem inneren maximalen Durchmesser von 72 cm und einem äusseren maximalen Durchmesser von 135 cm erhalten. Der vorhandene Rest genügte, um seine Masse und den Aufbau in wesentlichen Teilen erkennen zu können. Grosse Basaltstücke waren eindeutig gestellt, in den Boden eingetieft und nur an einer Stelle – gegen Norden – durchbrochen. Wir dürfen wohl hier die zum Herausnehmen der Luppe dienende Ofenbrust annehmen. Jedenfalls hinderte beim Ausbrechen der Brust ein starkes Fundament den Ofen vor Beschädigung. Der natürliche Luftzug scheint beim Schmelzen keine Rolle gespielt zu haben, da die Ofenbrust im Windschatten des Talgrundes liegt und somit die Hangwinde nicht genutzt wurden. Die Bodensole bestand aus 5–10 cm starkem, verbranntem und daher rot gefärbtem Lehm und lag unmittelbar auf dem an-

Die Schlacken des Haldenschuttes der Hertiwiese II (Tafel 56) sind anders beschaffen als diejenigen in der Fundstelle Hertiwiese I. Vermutlich handelt es sich um zwei verschiedene Perioden der Verhüttung, die aber nicht unbedingt weit auseinanderliegen müssen. Nach A. Quiquerez<sup>25</sup> finden sich im Schweizer Jura Eisenschmelzöfen in der Form von Schachtöfen, die an steilen, dem Wind ausgesetzten Abhängen in den Boden eingetieft waren. Darin soll mit natürlichem Luftzug geschmolzen worden sein. Solche Schachtöfen ohne Gebläse sind aber kaum anzunehmen; auch die primitivsten Öfen Neger-Afrikas verwenden Blasebälge zum Anfachen des Holzkohlefeuers.
