Die Eisenöfen im Hoftal bei Bargen

(Kanton Schaffhausen)

Neuere Untersuchungen zur Geschichte der Eisenverhüttung in der Schweiz

Von WALTER U. GUYAN

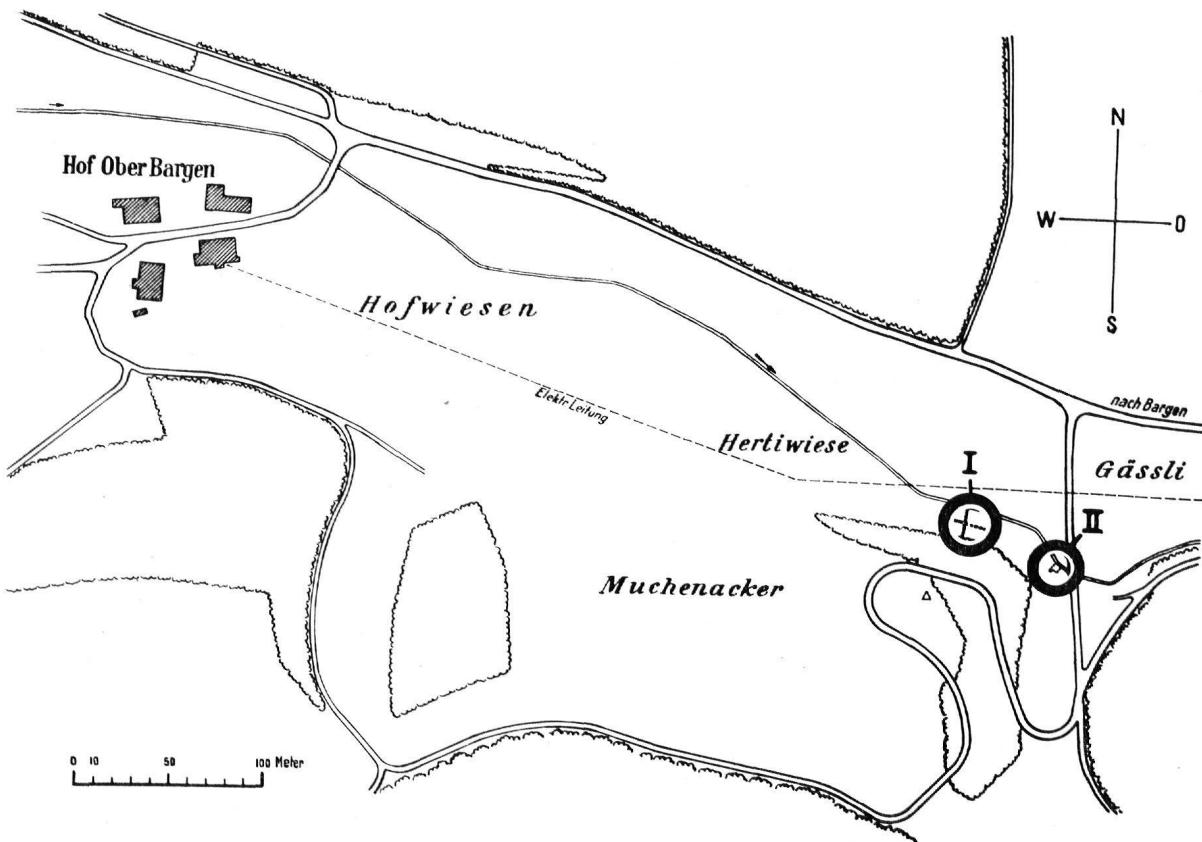
Abb. 1. Die beiden Eisenschmelzen Hertiwiese I und II

Auf die Eisenschlacken im «Hoftal» bei Oberbargenten wies schon Georg Wanner¹⁴ hin, allerdings ohne nähere topographische Angaben zu machen. Wir haben später eine schlackenführende Stelle in der Hertiwiese 100 m westlich von Punkt 658 lokalisiert und am 14. und 15. September 1954 und im Mai 1955 in einer bescheidenen Kampagne uns etwas Materialien für eine spätere planmässige Grabung geholt (Abb. 1).

Die beiden untersuchten Schmelzstätten Hertiwiese I und II liegen (vgl. Abb. 1) am Ausgang eines Tälchens, das hier in das Hoftal mündet (auf etwa 650 m ü. M.). Die Bauern transportierten hier die Holzkohle und das Erz. Bemerkenswert ist vor allem, dass an dieser Stelle der Bach sein Gefälle deutlich verstärkt und damit eine günstige Gelegenheit zum Betrieb eines Wasserrades bot.

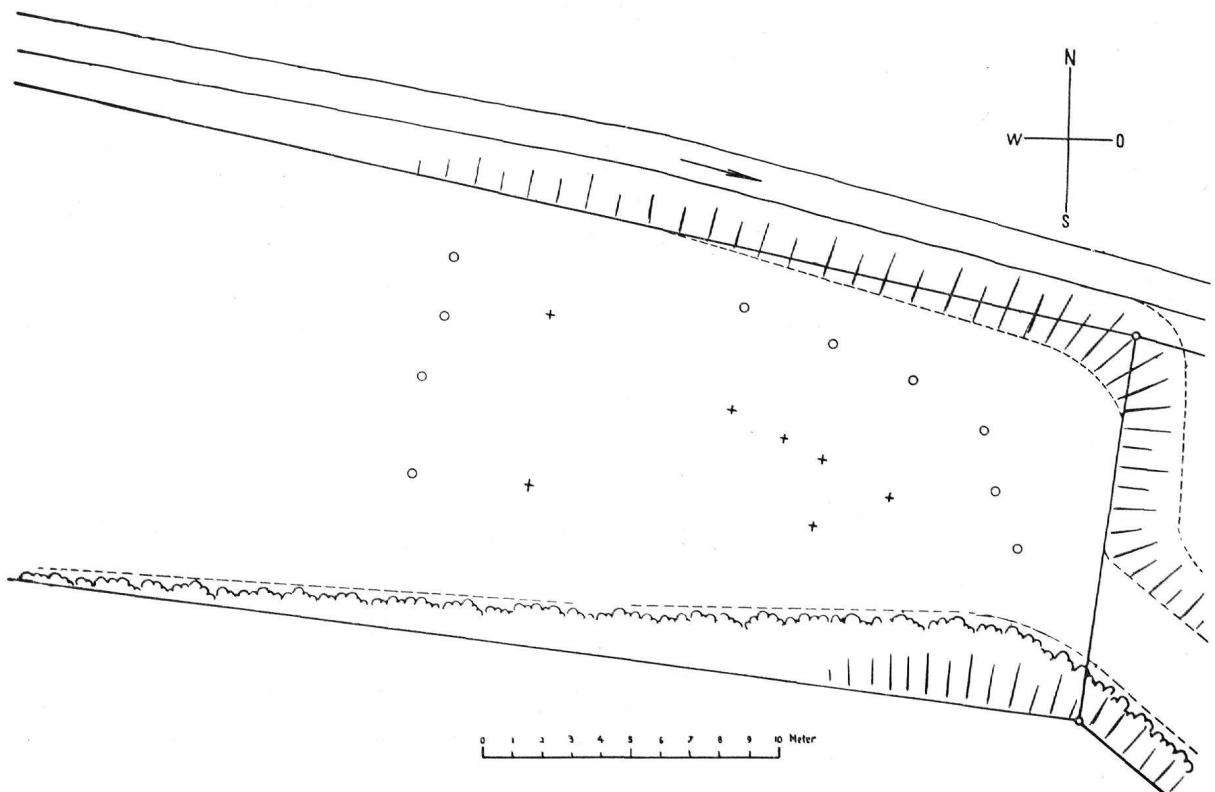
Abb. 2. Die Schmelzstätte Hertiwiese I. Reaktion des Minensuchgerätes: + = positiv, 0 = negativ

¹⁵ Um die Möglichkeiten der Verwendung des Minensuchgerätes zur Auffindung von Schlackenhalden und Öfen methodisch abzuklären, ersuchten wir vor der Grabung die Festungswachtkp. 6, um ein Minensuchgerät leihweise zu überlassen. An einem Nachmittag erstellte die Bedienungsmannschaft einen Plan der positiven und negativen Punkte im Bereich der Hertiwiese I. In der Folge zeigte es sich, dass das Minensuchgerät die Halde ganz ausgezeichnet umrissen hatte. Allerdings war es notwendig, in jedem Falle positiver Reaktion des Gerätes, durch ein Probeloch zu klären, ob es sich nicht nur um eine einzelne oder einige zerstreute Schlacken handelte. Nach Ausschaltung dieser, bei solchen Untersuchungen möglichen Fehlerquellen, war das Ergebnis für die weitere archäologische Erforschung der Fundstelle durchaus brauchbar. Es ist demnach bei einiger Erfahrung mit dem Minensuchgerät der Schweizerischen Armee möglich, gewisse, nicht zu tief liegende Eisenschlackenhalden festzustellen (Abb. 2).

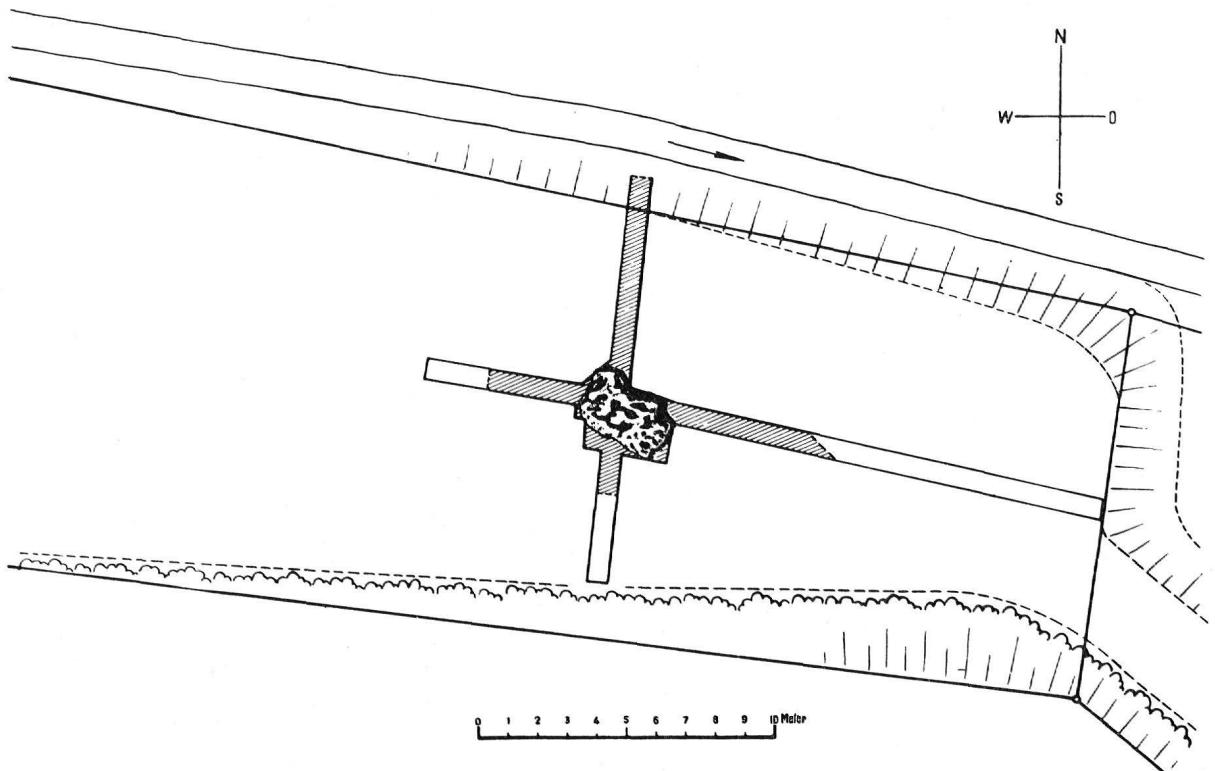
Abb. 3. Lageplan der Eisenschmelze Hertiwiese I mit Ofenrest

Im Zentrum der Schlackenhalde bzw. auf ihrem höchsten Punkt lag ein grosser Klotz (Abb. 3, Tafeln 52 und 53), den wir vor der Grabung, als nur Teile davon in der Wiese sichtbar waren, als «Ofensau» angesprochen haben. Diese Deutung kann heute, nachdem eine Sondierung vorliegt, nicht mehr aufrechterhalten werden. Der Klotz misst etwa $300 \times 200 \times 30$ cm. Darunter befand sich noch ein zweites, ähnliches Stück. J. W. Gilles (Niederschelden) dachte an schlecht geflossene Endschlacke. W. Hofmann (Schaffhausen) stellte fest, dass der Klotz zum grossen Teil aus Basalt besteht. Offensichtlich stand er unter Hitzewirkung und war mit zähflüssig gelaufenen Schlacken, die von der Luppe abfielen, zusammengesintert. Wesentlich ist die Feststellung, dass die Platten zuerst auf der Halde liegen und zeitlich dem Abschluss des Verhüttungsbetriebes an diesem Ort gleichkommen. Daraus folgt die Frage, ob diese eventuell einen oder zwei zusammen gestürzte Schmelzöfen darstellen, die im wesentlichen aus Basalten aufgebaut waren.

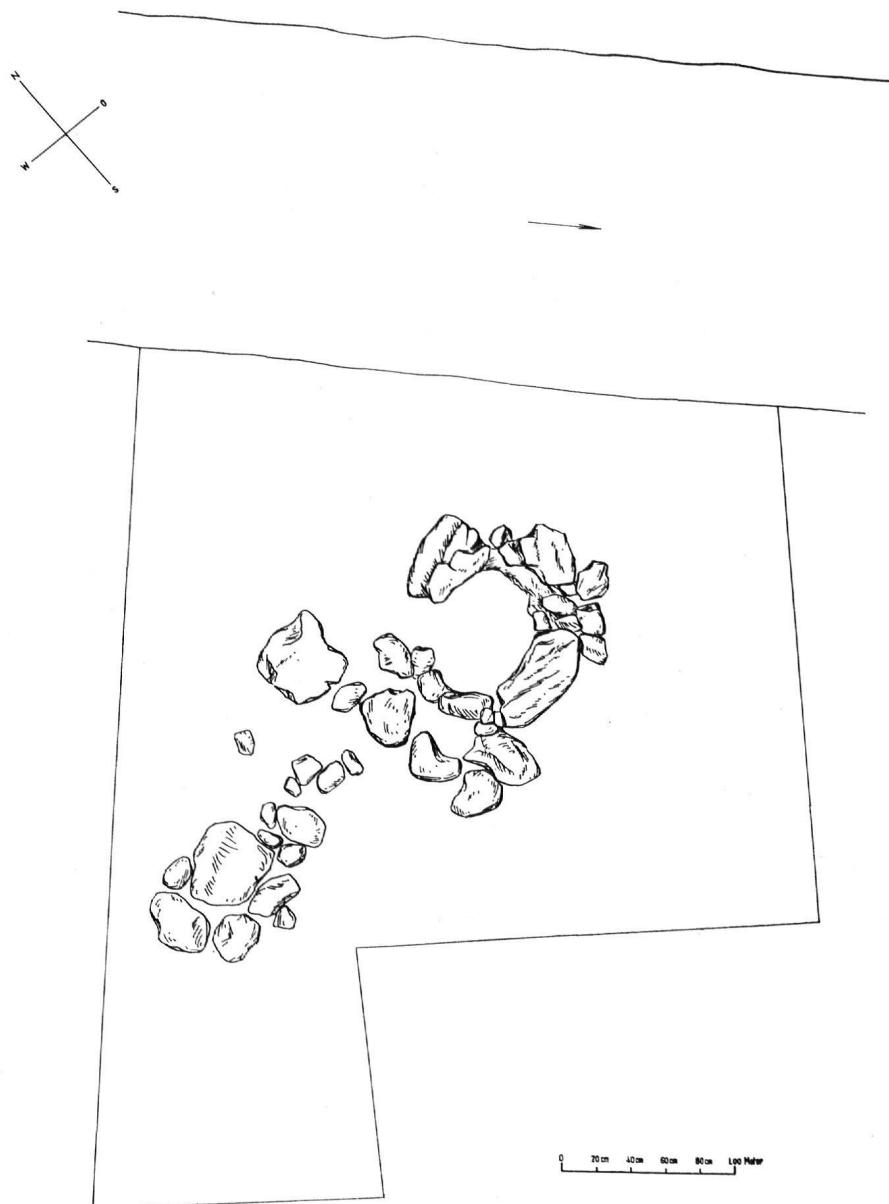
Abb. 4. Hertiwiese II: Plan der Eisenschmelze

Seitlich vom Ofenrest lagen auf der Kulturschicht – also nicht in den Boden eingetieft – zahlreiche weitere kleinere und grössere Basaltstücke. Dass sie ebenfalls zum Ofen gehören, machen die teilweise verbrannten Oberflächen wahrscheinlich. Wir hatten den Eindruck einer nach dem Verlassen des Hüttenplatzes gegen Westen eingestürzten Ofenanlage. Verstreute und verschleifte Teile lagen neben dem Ofen. Dazu gehört auch ein Komplex von teilweise verbranntem, teilweise nicht-verbranntem Lehm von der Ofenwand, der sich unmittelbar an den Steinkranz des Ofens anschloss und etwa 10–30 cm mächtig war (Abb. 4).

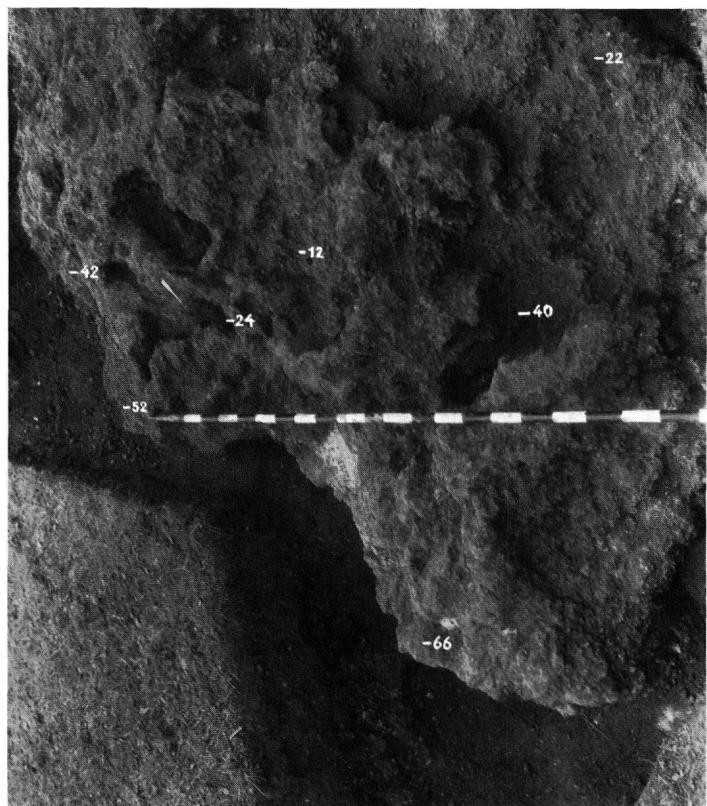
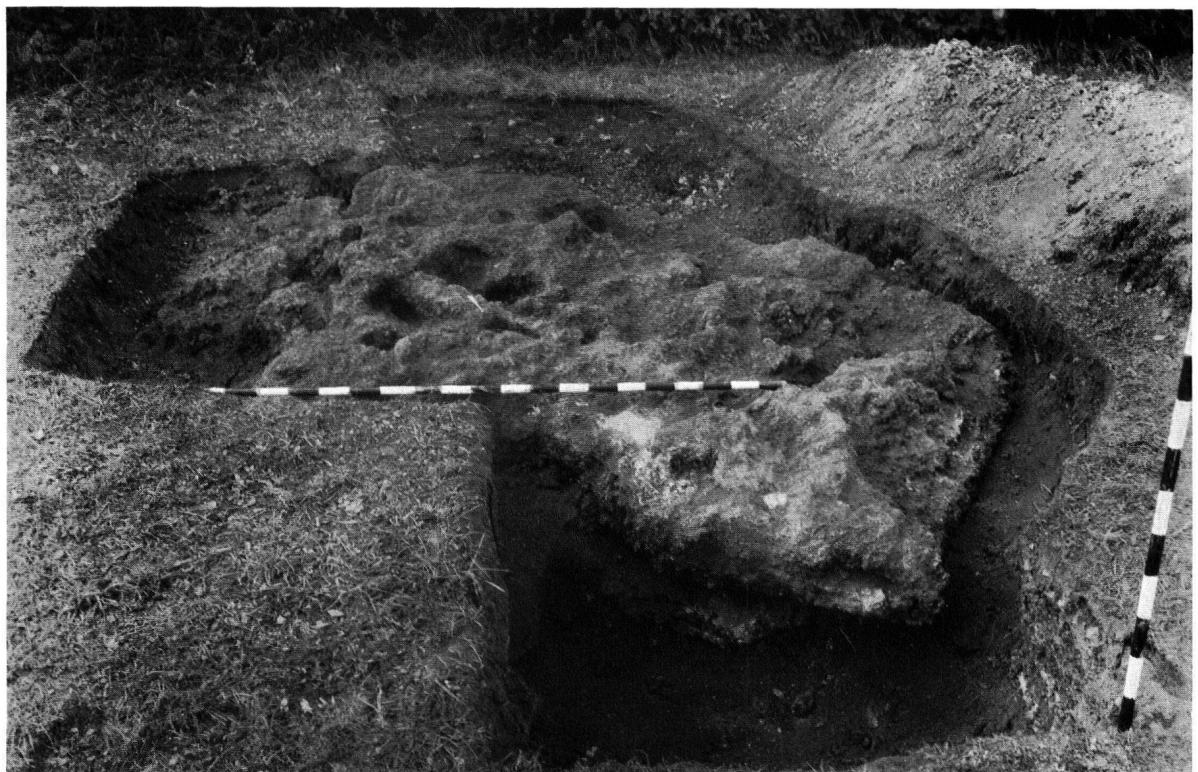
Die Eisenschmelze Hertiwiese I. Der Pfeil gibt die Nordrichtung an

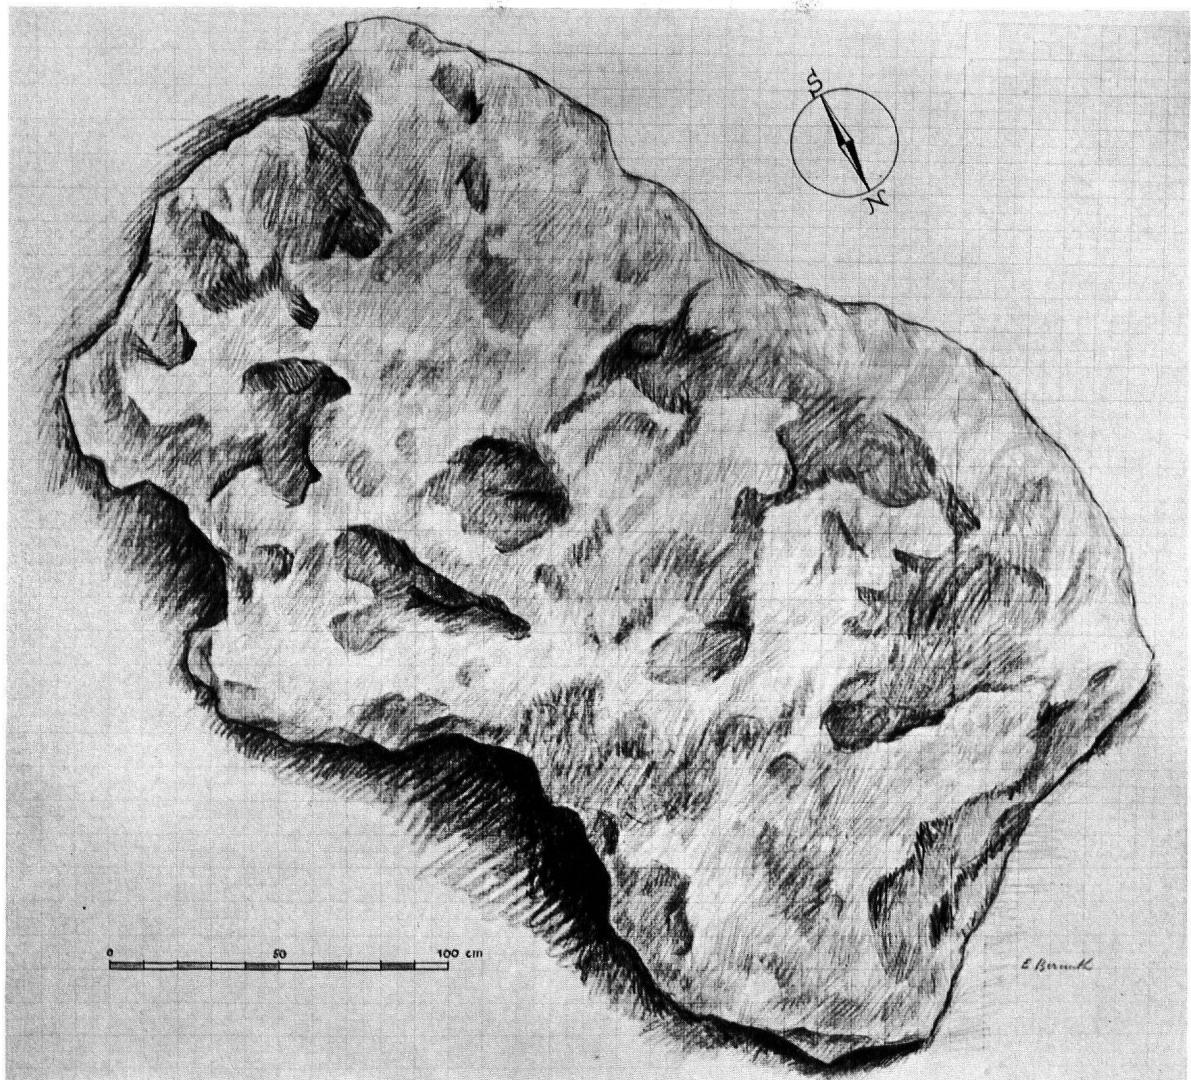
Hertiwiese I: Zusammengeschmolzener Basaltblock (Bleistiftskizze)

Die Oberfläche der obersten Platte war nach einer freundlichen Untersuchung von F. de Quervain (Zürich)¹⁸ «zweifellos nicht in der vorliegenden Form als Gestein erstarrt. Sie stellt ebenfalls ein künstliches glasiges Schmelzprodukt dar, das mit seinem Mineralbestand an Basalt erinnert, aber nicht einem primären Basalt entspricht, eher aus einer geschmolzenen oder fast zum Schmelzen gelangten Basaltmasse durch Neukristallisation mit teilweise verändertem Mineralbestand entstanden ist. Eingelagert enthält diese dunkle Masse Eisenkörner». Offensichtlich haben wir in diesen, aus Teilen der Platte entnommenen Wandstücken angeschmolzene Basalte vor uns, die im Ofenmantel eingemauert waren.

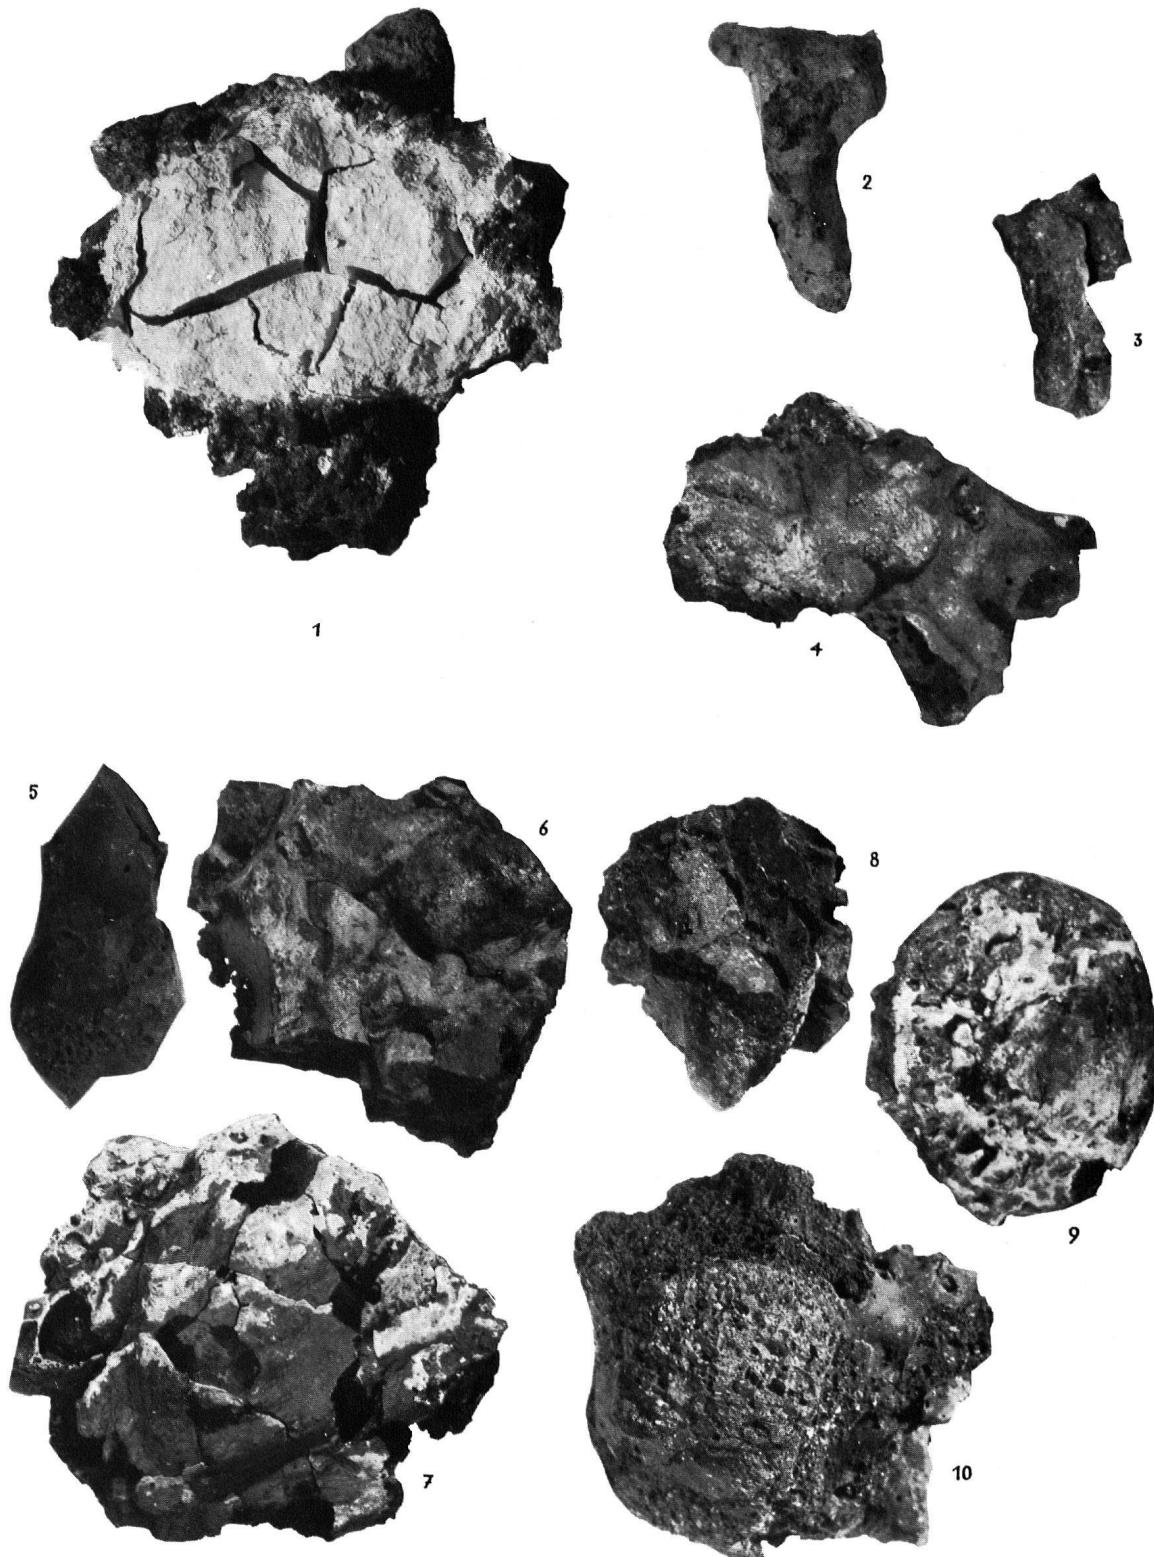
Hertwiese I: 1 Schlacke mit Kalkzuschlag, der beim Erkalten zersprang. – 2 Schlackenzapfen aus zäher Schlacke mit gefälteter Oberfläche, Spitze links und unten aus zwei Schlackenläufen ausgelaufen (Unterseite). – 3 Doppel spitze eines zähflüssigen Schlackenlaufes (eine Spitze abgebrochen) mit gefältelter Oberfläche. Bruch rotbraun bis blaugrau, mit weißlichem Anflug von Kalk. – 4 Wurmförmig, breitbänderig gelaufene Schlacke mit wenig Blasen und einigen Anbackungen von Mergelkalk. – 5 Schwere (basaltartige) Schlacke mit wenig Gasblasen und amorphem, steinigem Bruch. – 6 In dicken Strängen wurmförmig gelaufene Schlacke, die oben dichten, unten kleinblasigen Bruch aufweist. – 7 Leichte, blaugraue, stark poröse Laufschlacke mit grossen dünnhäutigen Oberflächenblasen, deren Oberseite zum Teil eingedrückt ist und mit Mergelkalkanbackungen (vom Baumaterial der Schmelze). – 8 Blaugraue, poröse, leichte, zähflüssige Laufschlacke mit Mergelkalkanbackungen und teils blauem, teils braunrotem Bruch. Die Oberfläche ist zum Teil braunrot oxydiert und zeigt eisenhaltigen Niederschlag von dem zum Abkühlen verwendeten Wasser. – 9 Vorheriges Ende des Schlackenflusses von leichter, poröser, zähflüssiger Anfangsschlacke mit viel Mantelbaustoff. – 10 Poröse, leichte Laufschlacke mit Mantelbaustoff.

(Alle Abbildungen $\frac{1}{2}$ natürliche Grösse)

Die Schlacken in der Hertiwiese I (Tafel 54) sind das Zeugnis einer anscheinend aus geschicht-

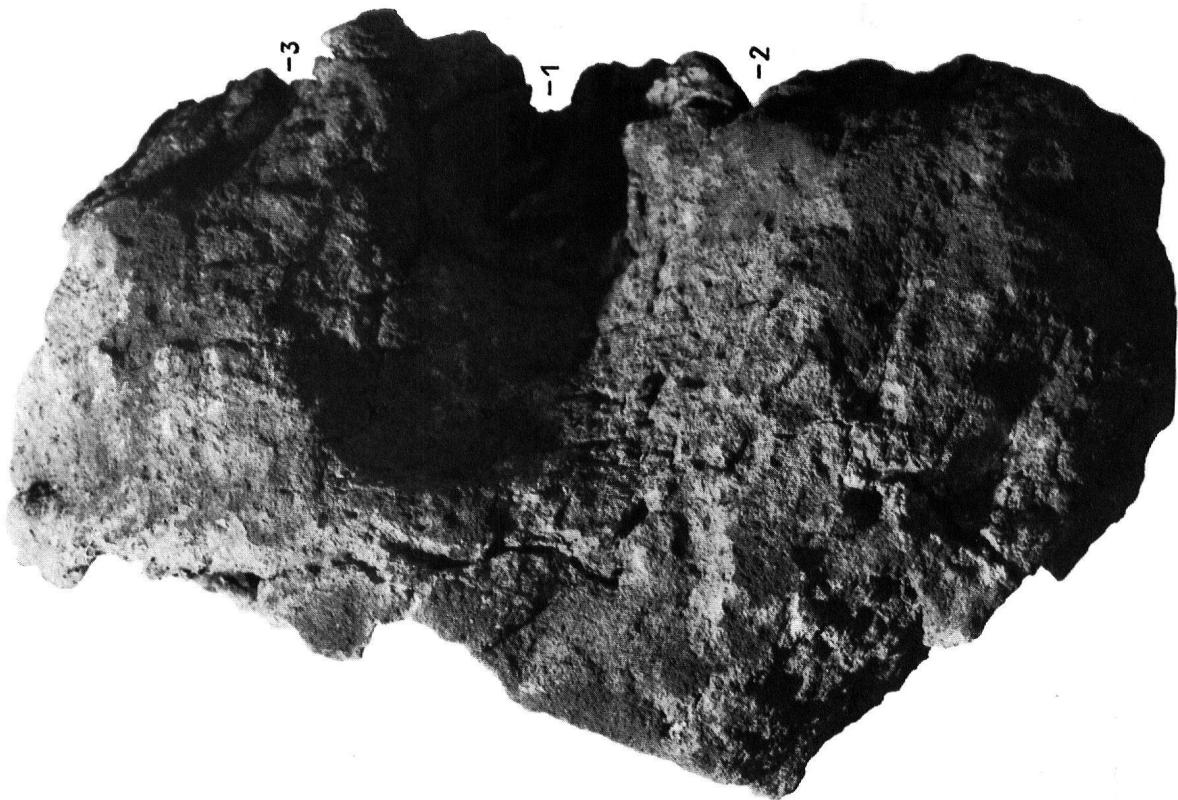
Links Hertiwiese I: Düsenloch (Ferne), Innenseite

Aufschlussreich war der Fund einer Düse (Tafel 55). Sie besteht aus dem verbrannten, stark sandigen Ton eines Mantelstückes mit einer ofenseitig und aussen verschlackten Öffnung von 3,5 cm Durchmesser zur Einführung des Rüssels des Blasebalges. Beim vorliegenden Querschnitt der Öffnung war es nur möglich, die notwendigen Windmengen mit Blasebälgen in den Ofen zu bringen und so genügende Temperaturen zu erzielen. Das Handstück weist dazu zwei Löcher

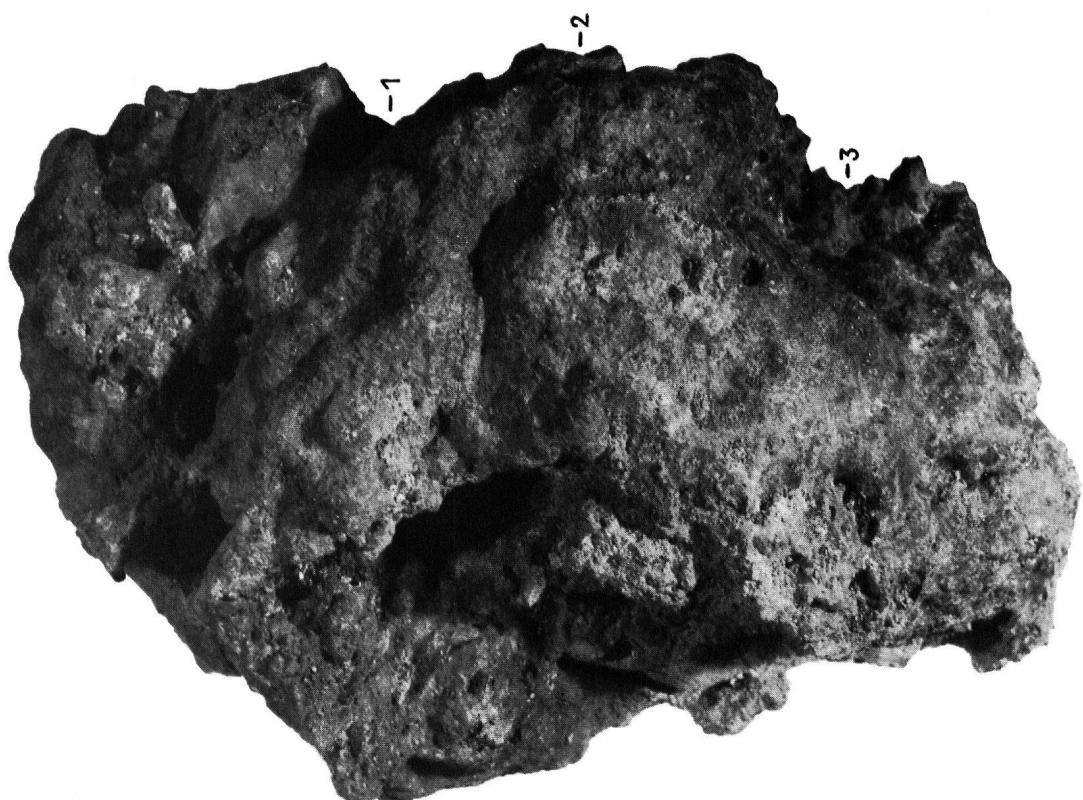
Rechts: Hertiwiese I: Verschlackte äussere Seite des Düsenloches und von zwei Schlackenlöchern des Rennfeueroofens.
Das mittlere Loch (Nr. 1) von ca. 3,5 cm Durchmesser ist ein Düsenloch (zur Einführung des Blasebalg-Rüssels), das
stark mit der zähflüssigen Schlacke zugelaufen ist. Die Nrn. 2 und 3 sind Schlackenabstiche

(Beide Abbildungen $\frac{1}{2}$ natürliche Größe)

von Schlackenabstichen auf. Damit brachte man vielleicht bei verstopfter Düse die Schlacke zum Abfluss.

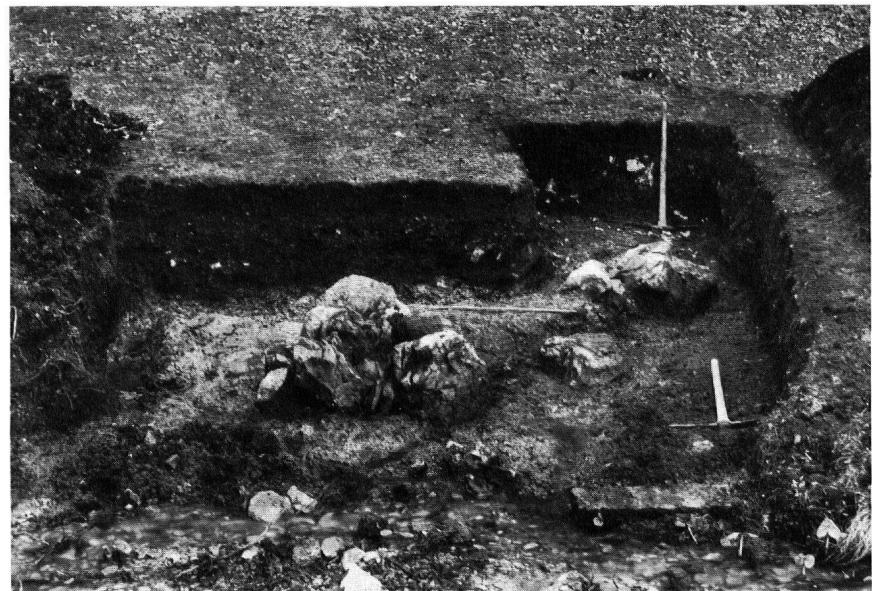
Oben: Hertiwiese II: Rennofen von Nordosten gesehen. Unten: Hertiwiese II

Als zentrales Objekt unserer Grabung war der untere, ovale Kranz eines Rennofens (Tafel 56) mit einem inneren maximalen Durchmesser von 72 cm und einem äusseren maximalen Durchmesser von 135 cm erhalten. Der vorhandene Rest genügte, um seine Masse und den Aufbau in wesentlichen Teilen erkennen zu können. Grosse Basaltstücke waren eindeutig gestellt, in den Boden eingetieft und nur an einer Stelle – gegen Norden – durchbrochen. Wir dürfen wohl hier die zum Herausnehmen der Luppe dienende Ofenbrust annehmen. Jedenfalls hinderte beim Ausbrechen der Brust ein starkes Fundament den Ofen vor Beschädigung. Der natürliche Luftzug scheint beim Schmelzen keine Rolle gespielt zu haben, da die Ofenbrust im Windschatten des Talgrundes liegt und somit die Hangwinde nicht genutzt wurden. Die Bodensohle bestand aus 5–10 cm starkem, verbranntem und daher rot gefärbtem Lehm und lag unmittelbar auf dem an-

Die Schlacken des Haldenschuttes der Hertiwiese II (Tafel 56) sind anders beschaffen als diejenigen in der Fundstelle Hertiwiese I. Vermutlich handelt es sich um zwei verschiedene Perioden der Verhüttung, die aber nicht unbedingt weit auseinanderliegen müssen. Nach A. Quiquerez²⁵ finden sich im Schweizer Jura Eisenschmelzöfen in der Form von Schachtöfen, die an steilen, dem Wind ausgesetzten Abhängen in den Boden eingetieft waren. Darin soll mit natürlichem Luftzug geschmolzen worden sein. Solche Schachtöfen ohne Gebläse sind aber kaum anzunehmen; auch die primitivsten Öfen Neger-Afrikas verwenden Blasebälge zum Anfachen des Holzkohlefeuers.
