# Befund

### Von WALTHER SULSER

DIE URSPRÜNGLICHE BESTIMMUNG DER APOSTELSÄULEN IM DOM ZU CHUR

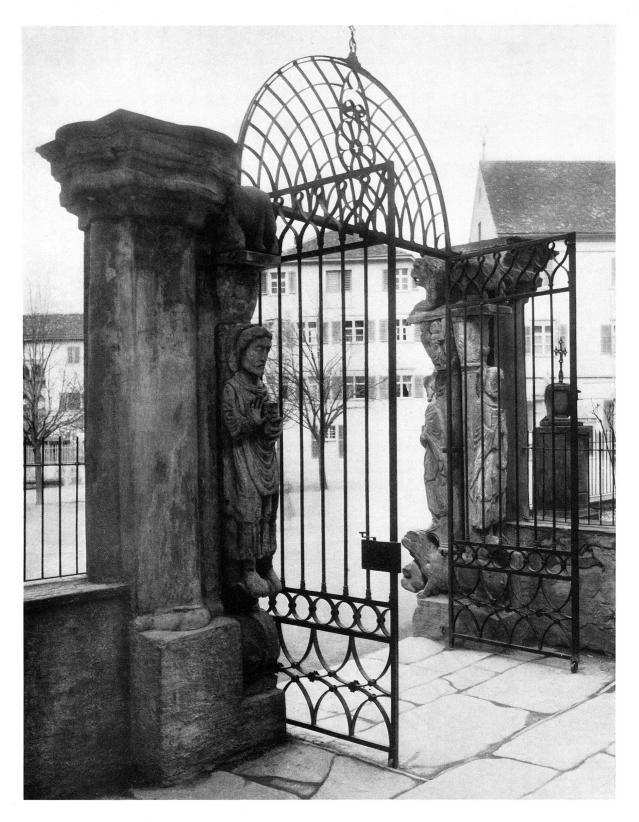
Chur, Dom. – Ehemaliges Vorhofportal von Südosten. Zustand vor 1900

Bald nach der Jahrhundertwende wurden die vier Apostelsäulen samt den vier Löwen, die bis dahin in willkürlicher Zusammenstellung je zu zweien an den gemauerten Portalpfeilern des Gittertores zum Vorhof der Kathedrale standen, in die Vorkrypta verbracht. Diese Massnahme wurde notwendig, weil die Plastiken sowohl durch die Witterung als auch durch spielende Kinder der nahen Schule gefährdet waren.

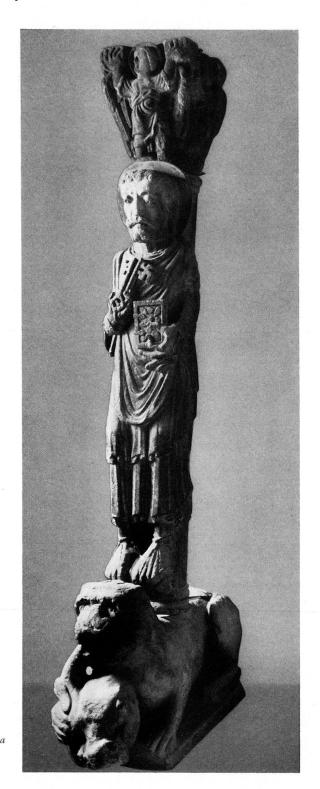
Chur, Dom. – Apostelsäulen: a Petrus, b Paulus

Zustand vor 1924

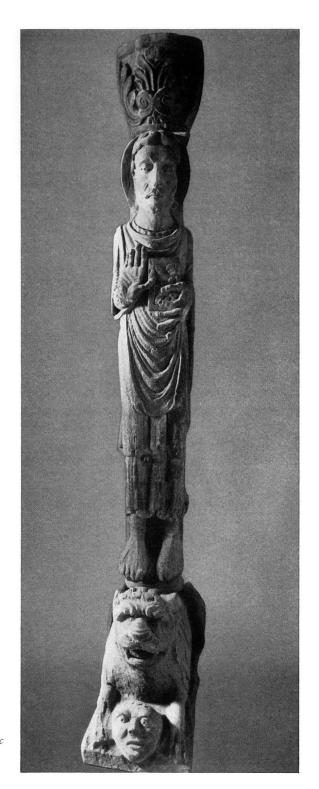
Chur, Dom. – Apostelsäulen

Zustand vor 1924
