Befund

Von WALTHER SULSER

DIE URSPRÜNGLICHE BESTIMMUNG DER APOSTELSÄULEN IM DOM ZU CHUR

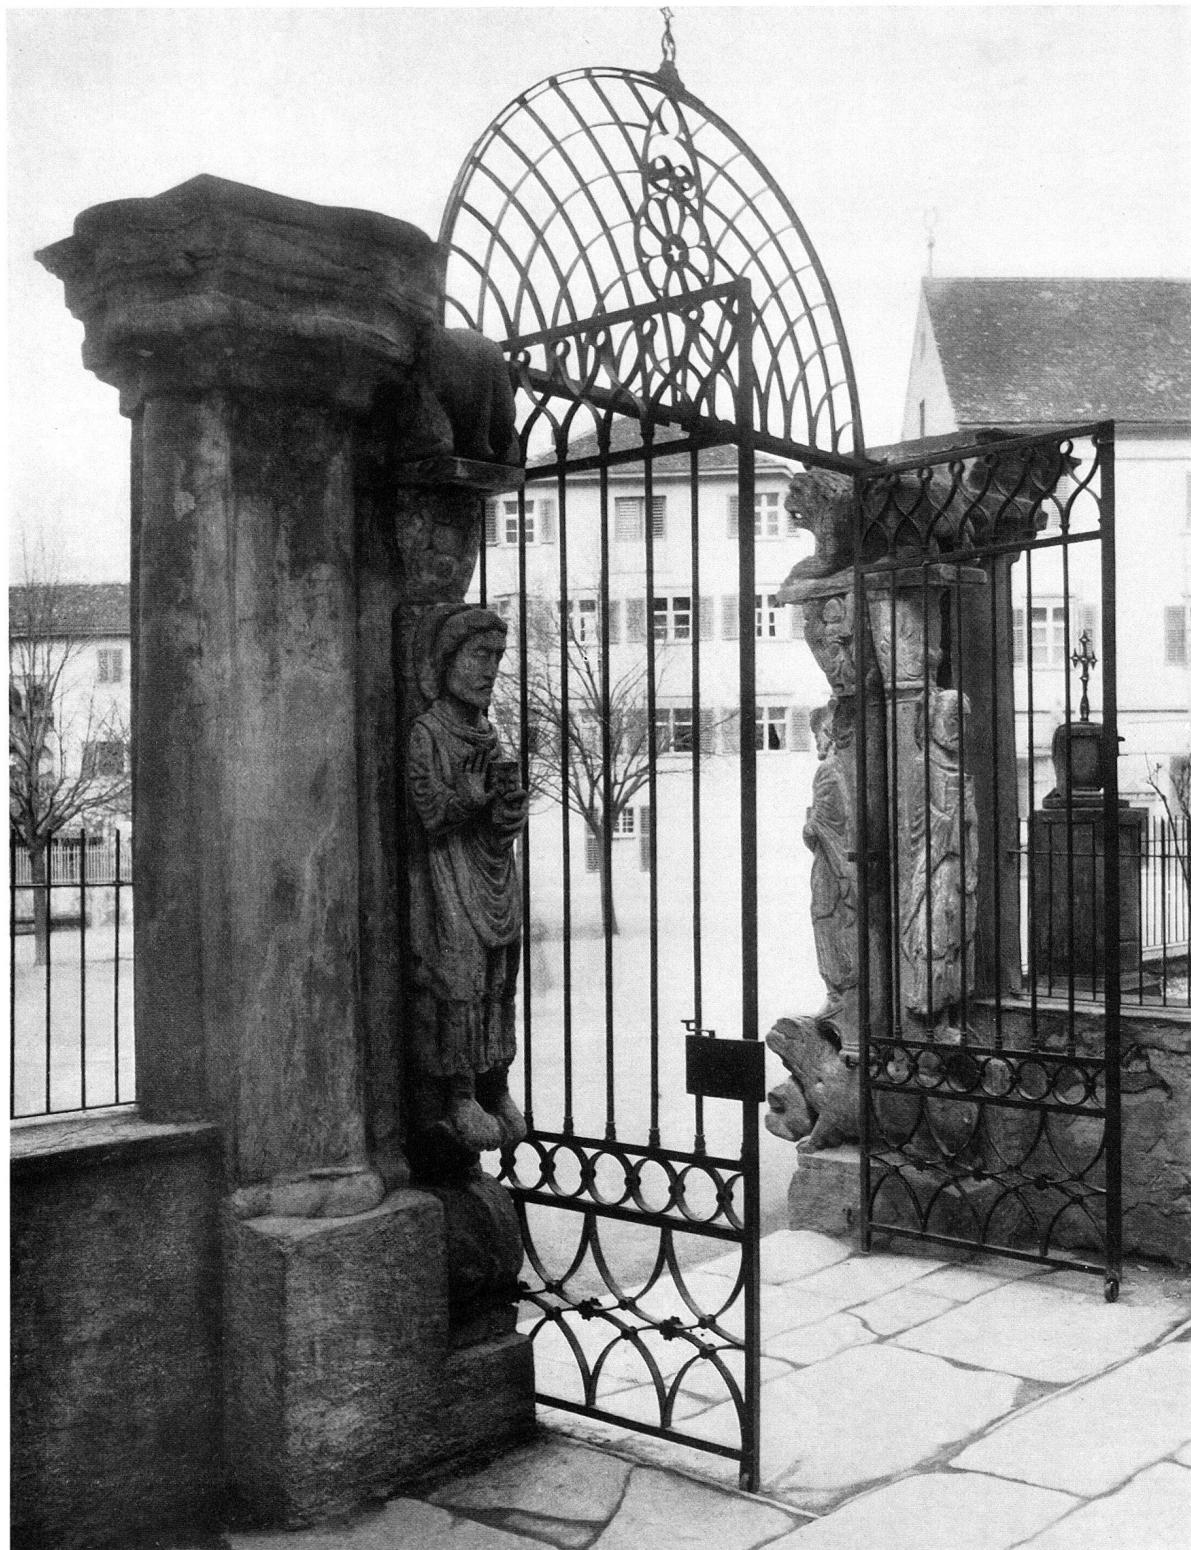
Chur, Dom. – Ehemaliges Vorhofportal von Südosten. Zustand vor 1900

Bald nach der Jahrhundertwende wurden die vier Apostelsäulen samt den vier Löwen, die bis dahin in willkürlicher Zusammenstellung je zu zweien an den gemauerten Portalpfeilern des Gittertores zum Vorhof der Kathedrale standen, in die Vorkrypta verbracht. Diese Massnahme wurde notwendig, weil die Plastiken sowohl durch die Witterung als auch durch spielende Kinder der nahen Schule gefährdet waren.

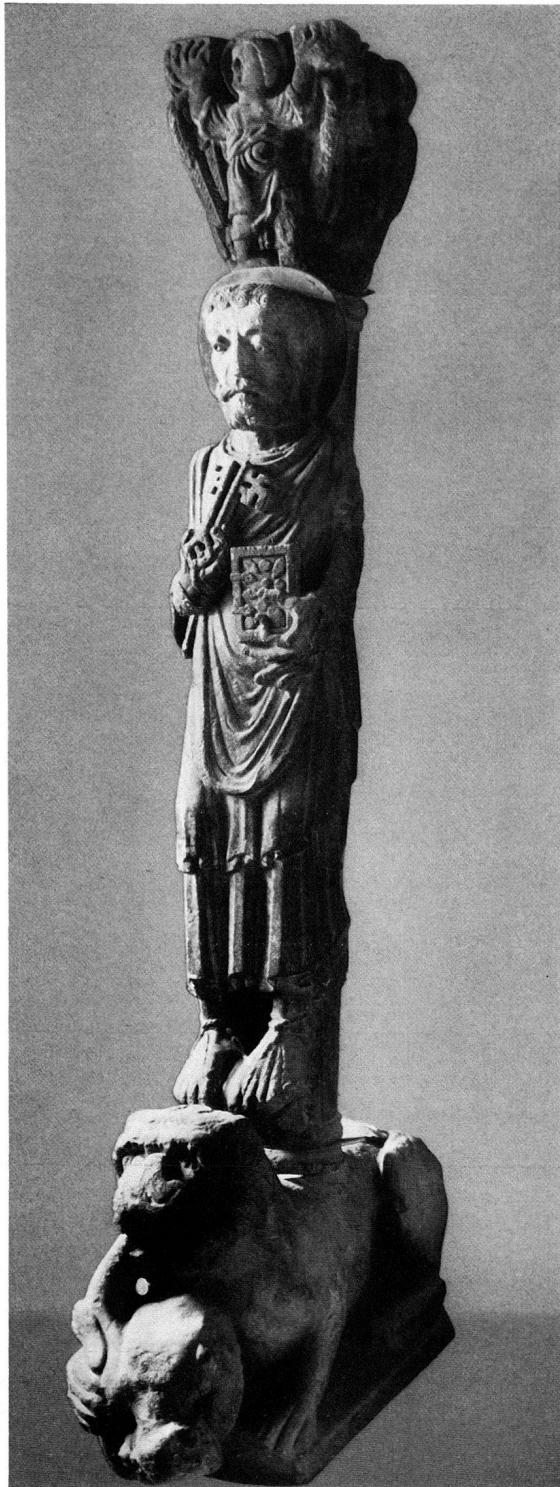
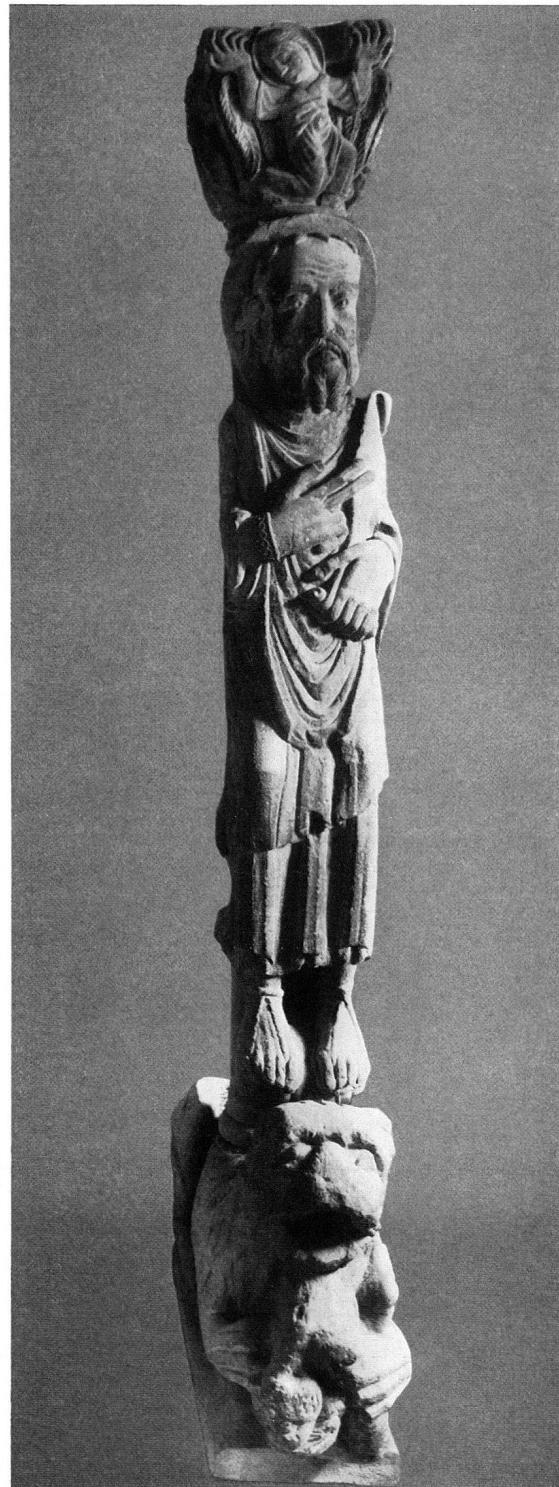
Chur, Dom. – Apostelsäulen: *a* Petrus, *b* Paulus

Zustand vor 1924

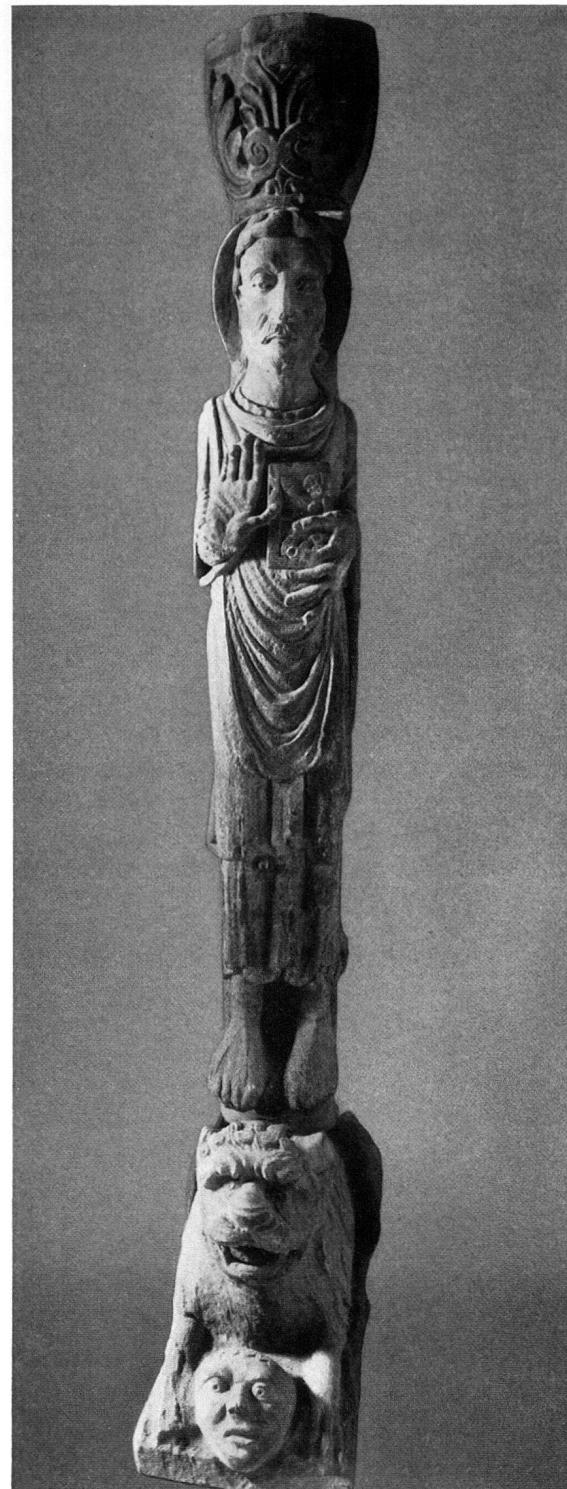
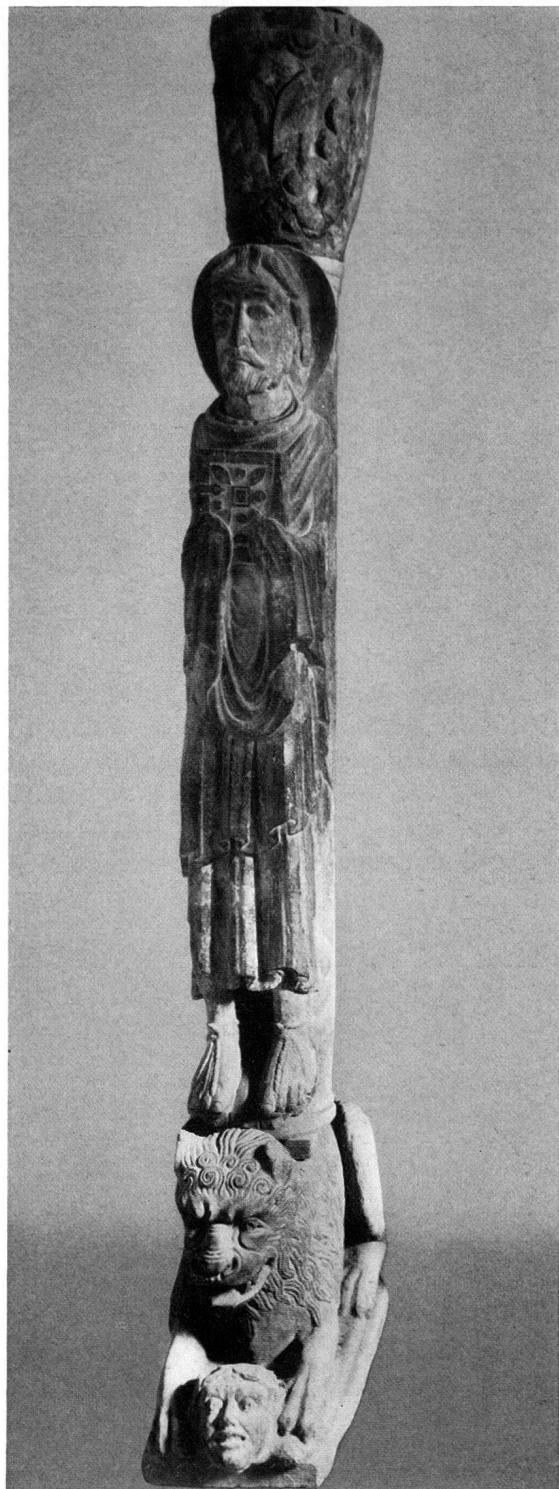
Chur, Dom. – Apostelsäulen

Zustand vor 1924

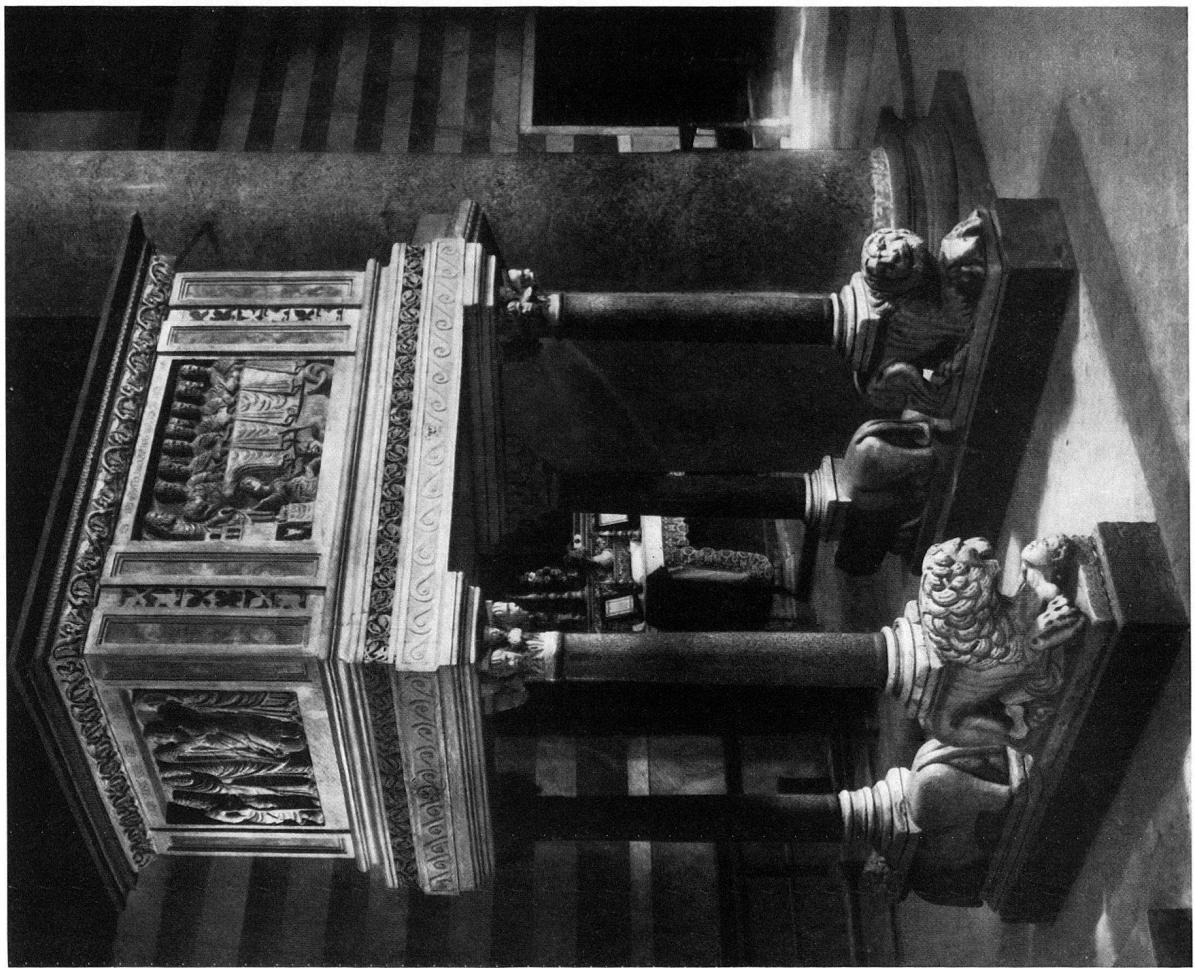
a Chur, Dom. – Mittelstütze der Vorkrypta; b Volterra, Dom. – Pulpitum
