Befund

Von WALTHER SULSER

DIE URSPRÜNGLICHE BESTIMMUNG DER APOSTELSÄULEN IM DOM ZU CHUR

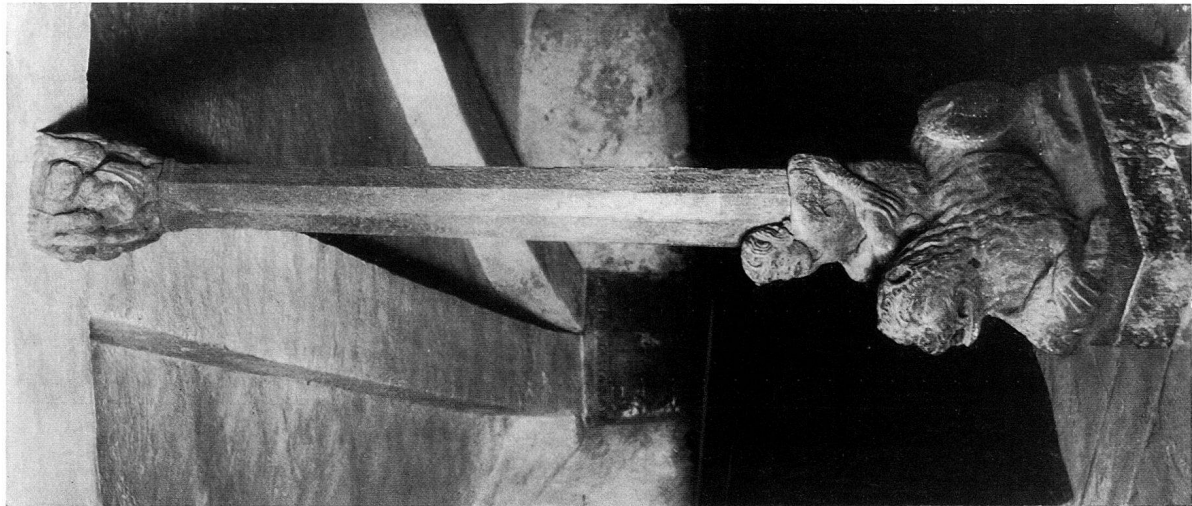
a Chur, Dom. – Mittelstütze der Vorkrypta ; b Volterra, Dom. – Pulpitum
