Zeitschrift:	Zeitschrift für schweizerische Archäologie und Kunstgeschichte = Revue suisse d'art et d'archéologie = Rivista svizzera d'arte e d'archeologia = Journal of Swiss archeology and art history
Herausgeber:	Schweizerisches Nationalmuseum
Band:	20 (1960)
Heft:	4
Artikel:	Die frühmittelalterliche Kirche von Tuggen (Kt. Schwyz)
Autor:	Drack, Walter / Moosbrugger-Leu, Rudolf
Kapitel:	A: Die archäologischen Untersuchungen von 1958
Autor:	Drack, Walter
DOI:	https://doi.org/10.5169/seals-164608

A. DIE ARCHÄOLOGISCHEN UNTERSUCHUNGEN VON 1958

Von WALTER DRACK

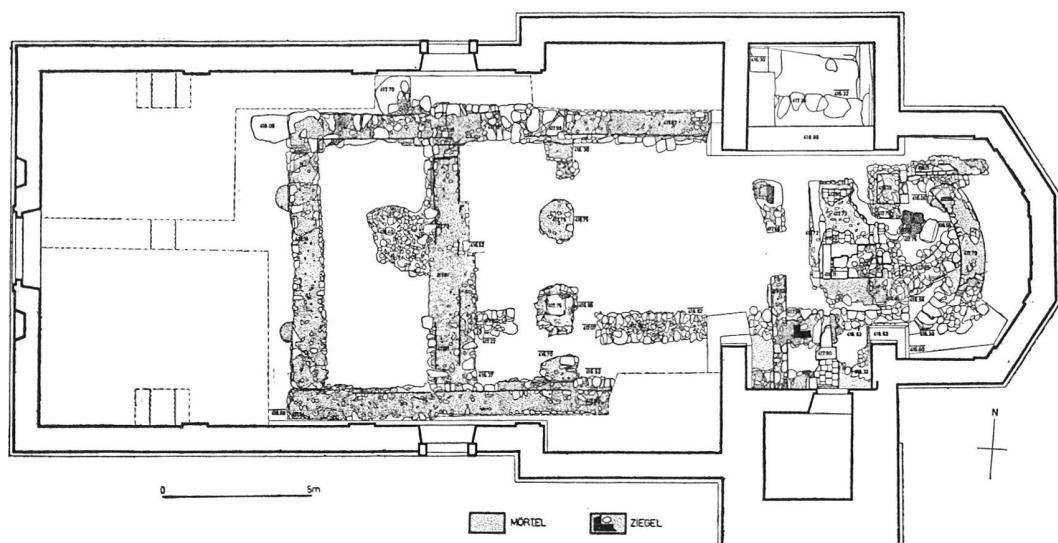
Abb. 1. Tuggen, Pfarrkirche. Steingerechter Plan der freigelegten Fundamentreste der frühmittelalterlichen, romanischen und gotischen Kirchen. (Es fehlt das Fundament des barocken Kreuzaltars). Maßstab 1 : 200.

Von der ersten Kirche in Tuggen liessen sich folgende Fundamentreste feststellen: die Südhälfte der Apsismauer, die untersten Elemente des Altarfundaments, der Südteil der Ostmauer, die Südostecke, drei grössere Teilstücke der Südmauer, Teile der Nordmauerfundamente sowie endlich eine Reihe mächtiger Kiesel vom Ostteil des Nordmauervorfundaments (vgl. Tafel 4, 5). Von der Westmauer waren nur einige wenige Fundamentreste unter der später an derselben Stelle errichteten Narthex-Innenmauer der romanischen Kirche stehengeblieben.

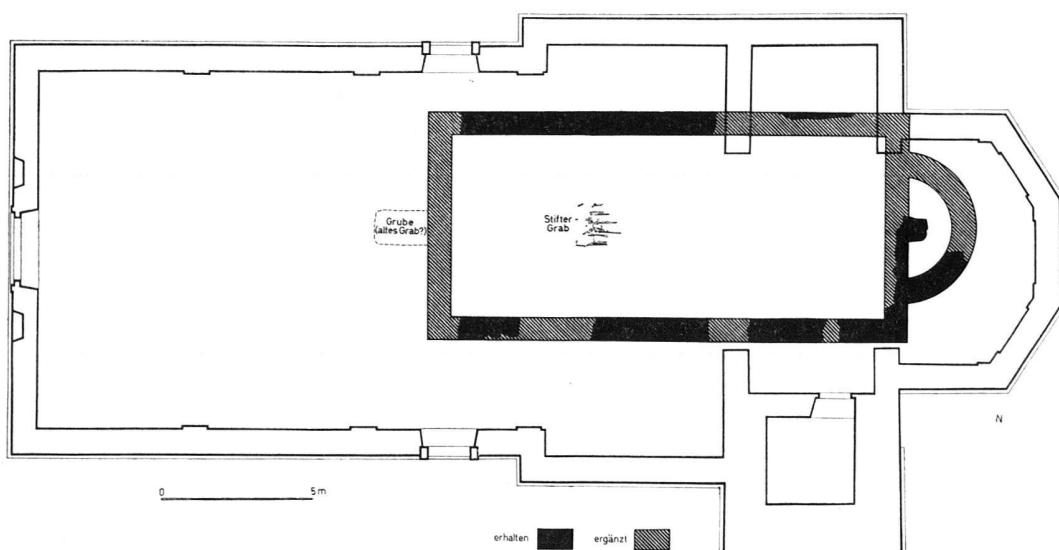
Abb. 2. Tuggen, Pfarrkirche. Grundriss der frühmittelalterlichen Kirche mit Einzeichnung des Adeligrabes (im Plan mit Stiftergrab bezeichnet) und der eigenartigen Grube westlich davon. Maßstab 1 : 200.

Für eine mögliche Beantwortung dieser Frage erhielten wir unerwartet einen Anhaltspunkt, als wir westlich der ehemaligen Westmauer, sozusagen vor der Schwelle der frühmittelalterlichen Kirche eine wiedereingedeckte, mit Steinen «ausplanierte» längliche Grube entdeckten (Abb. 2

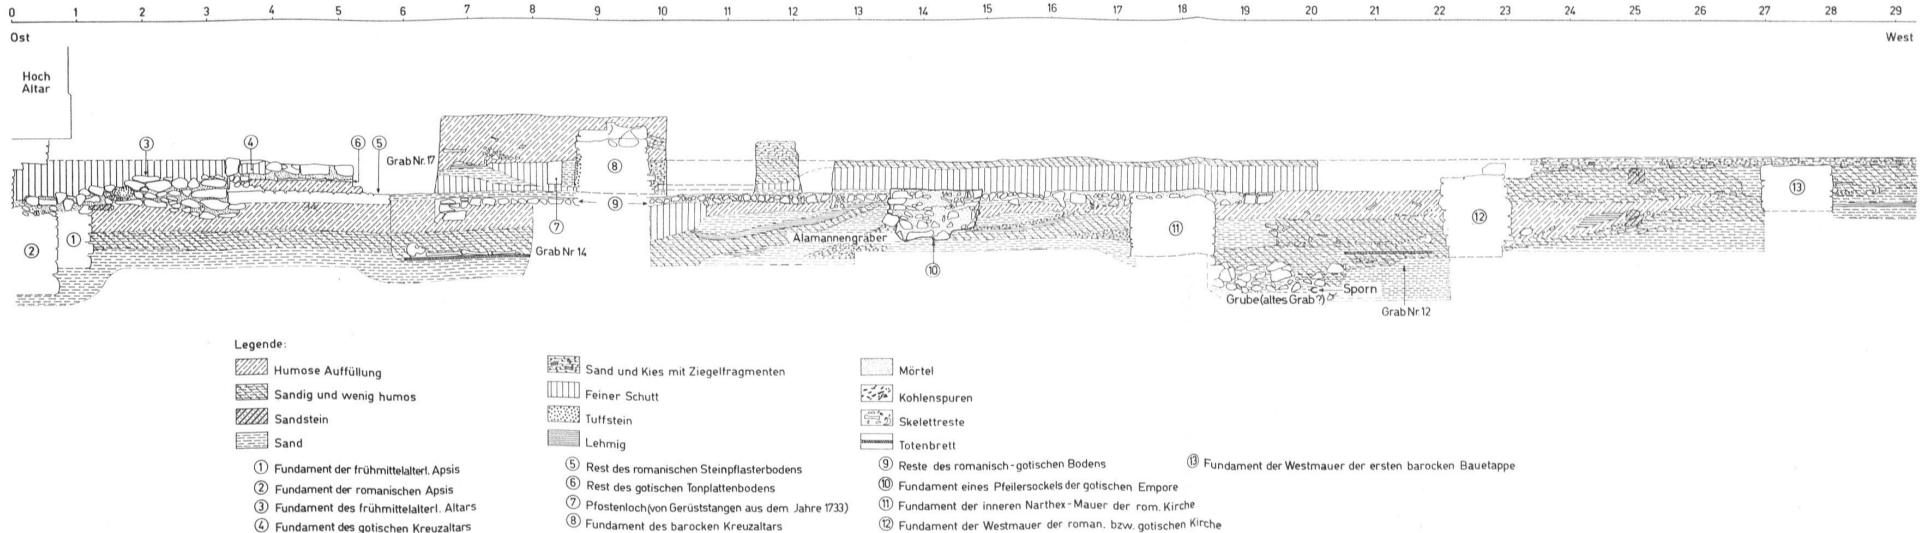
Abb. 3. Tuggen, Pfarrkirche. Profil A–B des Längsschnittes (vgl. auch Abb. 6). Die drei Alamannengräber fanden sich zwischen Laufmeter 12 und 14, östlich des Pfeilersockel-Fundamente 10. Man beachte besonders die Niveaushortenisse zwischen den Sohlen der frühmittelalterlichen und der romanischen Mauerfundamente am linken Bildrand zwischen Laufmeter 0 und 1. – Maßstab 1 : 100.

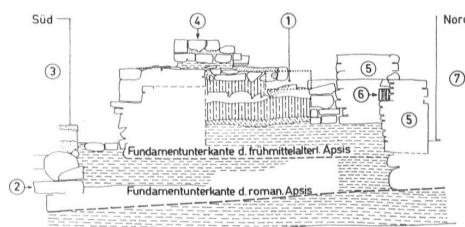
Abb. 4. Tuggen, Pfarrkirche. Profil C–D durch den Chor der Kirche (vgl. auch Abb. 6). Die Zeichnung zeigt vor allem die Niveaushortenisse zwischen den Sohlen der frühmittelalterlichen und romanischen Mauerfundamente sowie auch die Lage des Fundamentes des frühmittelalterlichen Altars. – Maßstab 1 : 100.

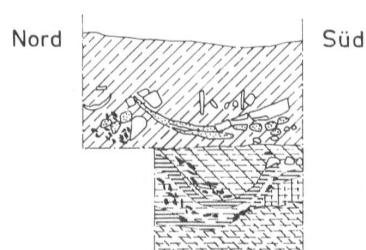
Abb. 5. Tuggen, Pfarrkirche. Profil E–F (vgl. Abb. 6), 1,2 m westlich der ehemaligen Westmauer der frühmittelalterlichen Kirche, durch die Grube, von der auf S. 181 f. die Rede ist. – Maßstab 1 : 50.

und 5, und Tafel 88 a–c). Obgleich der Ostteil der Grube bei Errichtung der Innenmauer des Narthex der romanischen Kirche und nach Abtragung der frühmittelalterlichen Westmauer arg gestört war, konnten wir aus der Fundsituation erkennen, dass die Grube rund 2 m lang gewesen sein muss. Die Einfüllschichten lagen wirr übereinander: Sandige Straten wechselten mit humosen und lehmigen ab. Überall fielen Kohlepartikel auf und – am Südwestsaum der einstigen Grube, direkt unter der Steindecke, kam sogar ein eiserner Sporn zum Vorschein (Abb. 16). Erwin Poeschel, dem wir diesen Befund anlässlich eines Besuches der Ausgrabungen zeigten, will die Möglichkeit nicht ausschliessen, dass es sich bei der zugeschütteten Grube um ein früheres Grab gehandelt haben und dass hier eine nach erfolgter Exhumierung vorgenommene Translatio und anschliessende definitive Beisetzung vorliegen könnte. Wenn Poeschels Annahme stimmt, dürfte daraus gefolgert werden, es sei der eine der drei Bestatteten zuerst im sogenannten «Primärgrab» vor dem Kircheneingang (oder im Westteil einer provisorischen [Holz?] – Kirche?) beerdigt und erst später – ev. nach Erstellung der gemauerten Kirche – vielleicht zusammen mit den beiden Späterverstorbenen oder beim Hinschied eines derselben in der Kirche beigesetzt worden⁶.

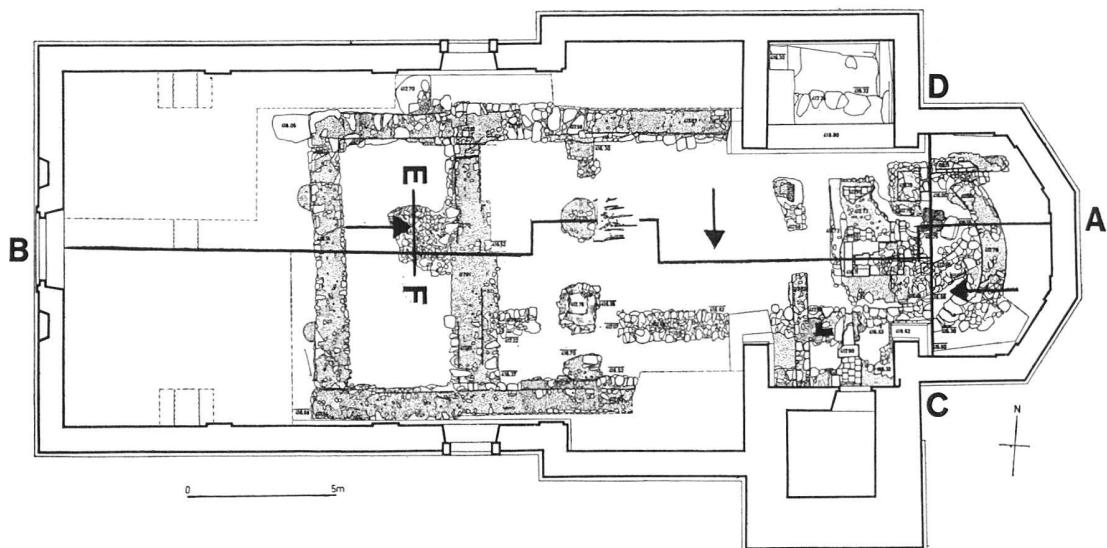
Abb. 6. Tuggen, Pfarrkirche. Steingerechter Plan mit Einzeichnung des Adeligengrabes und der Profile A-B, C-D und E-F auf den Abb. 3-5.

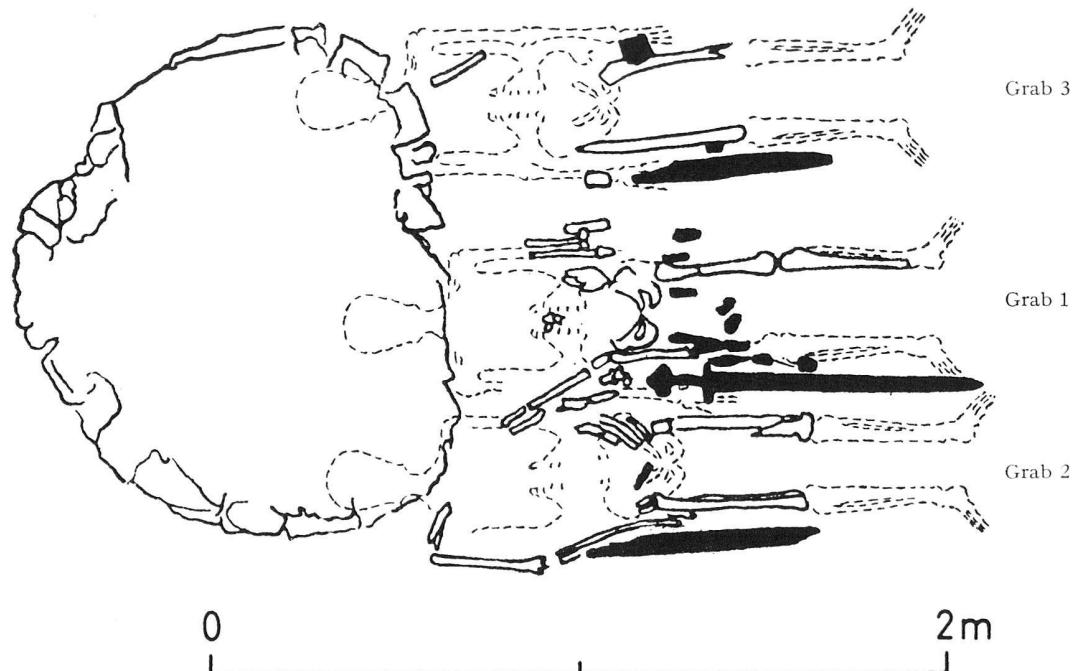
Abb. 7. Tuggen, Pfarrkirche. Das Adeligengrab. Zeichnerische Aufnahme im Zustand der teilweisen Freilegung der drei Bestattungen und vor dem Eingipsen zum Transport. Teile der Grabinventare sind noch nicht sichtbar, da sie vom Sand noch immer überdeckt werden; ihre Freilegung wird erst im Laufe der technischen Konservierung im Laboratorium des Schweizerischen Landesmuseums in Zürich erfolgen. – Maßstab 1 : 20.

Am 12. Juli 1958 legten wir innerhalb der Westhälfte des ehemaligen Schiffes der frühmittelalterlichen Kirche die Spitze eines Eisenschwertes frei. Wie wir im feinen Sand vorsichtig weitergruben, kamen die Überreste dreier Bestattungen zutage. Sie waren altarwärts, in diesem Falle zugleich geostet, beigesetzt. Das mittlere Skelett lag außerdem genau auf der Mittelachse des einstigen Gotteshauses.

Die drei Gräber waren auffällig nahe beisammen, so dass es beim Eingipsen äusserst schwerhielt, die mit Rücksicht auf die Museumsarbeit nicht vollständig gereinigten Skelette säuberlich auseinanderzuhalten. Während sich das Fehlen der Schädel durch den Einbau des gotischen Sockelfundaments gut erklären liess, und auch für das Fehlen vor allem der Fussknochen einleuchtende Gründe gefunden werden konnten, verursachte die eben geschilderte Fundlage einiges Kopfzerbrechen: Besonders die Gräber 1 und 2 lagen so dicht nebeneinander, dass beim Eingipsen eine scharfe Trennung unmöglich war. Wir neigten deshalb zur Annahme, dass die drei Leichen gleichzeitig oder zumindest kurz nacheinander in die Erde gelegt worden sein müssen. Aber aus welchem Grunde?
