L'église Saint-Jean d'Ardon

(Fouilles 1959-1960)

Par FRANÇOIS OLIVIER DUBUIS

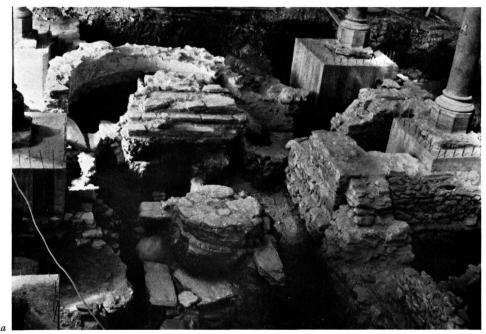
a Partie centrale des jouilles, vue du Sud-Ouest. — Au milieu dallage circulaire (Epoque V), puis vestiges des marches d'entrée de l'abside (Epoque IV et V) à côté desquels on aperçoit (à un niveau inférieur) les extrémités de l'abside II, et enfin la souche de l'abside III et IV à laquelle viennent se souder (sommet de la photographie) les fondations entre nef et bas-côtés de l'Epoque VI. Au premier plan, sur les côtés, fondements continus des piliers (à gauche, Epoque VI, et à droite, Epoque V). Au deuxième plan, à droite, base du «clocher» IV. — On distingue quelques-uns des massifs de béton armé qu'il a fallu construire pour maintenir, dans les fouilles de 1959, les colonnes de l'église de 1892. — b Partie centrale des fouilles, vue du Nord-Nord-Est. — Au premier plan, au milieu, abside III et IV avec base d'autel IV. — Au deuxième plan, au milieu, mur de l'édicule I, puis dallage circulaire V; latéralement, base du «clocher» IV (à gauche) et du local carré III (à droite); immédiatement au-delà du «clocher» IV, on aperçoit la souche du mur S.-S.-O. du local rectangulaire III. — Au troisième plan, on distingue les gouttereaux (dès l'Epoque V); au centre, le mur S.-S.-O. de l'édicule I.

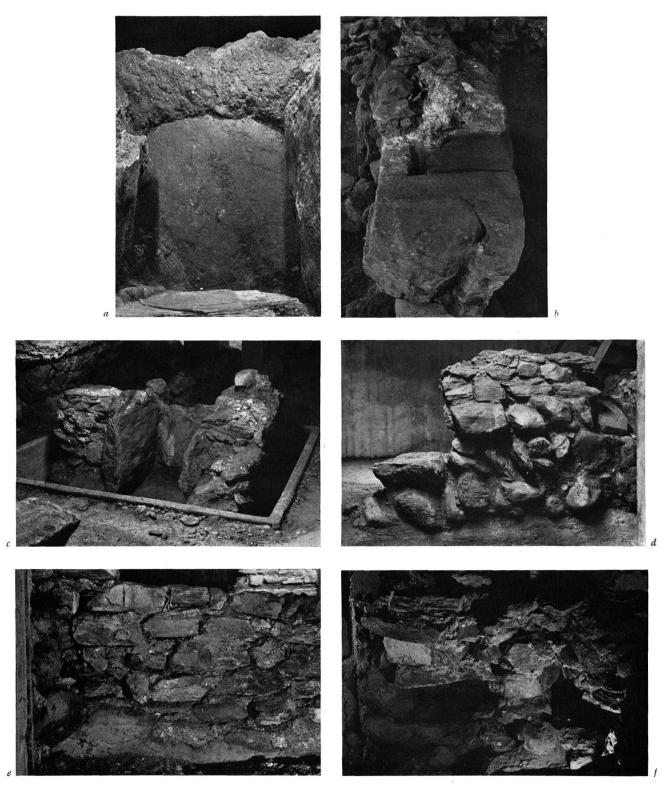
a Restes du caveau central de l'Epoque I (vue plongeante du Nord-Nord-Est). — On distingue nettement, au sommet de la photographie, le bourrelet de maçonnerie qui atteste l'existence du côté méridional (détruit par la tombe N° 16). — b Extrémité occidentale du seuil I, vue de l'Ouest-Nord-Ouest. — La partie visible de la grande pierre et du seuil taillé a été mise au jour en démontant la maçonnerie du chancel III (le tronçon de mur III, laissé comme témoin, couvre encore la partie centrale du seuil). — c Restes du caveau central de l'Epoque I, vus du Sud. — Niveaux: dalle horizontale de fond, 354; sommet de la dalle de gauche, 450.— Un muret moderne maintient les terres à l'écart du massif. — d Détail de la fondation et du mur méridional de l'édicule I, vu du Nord-Nord-Est. — Niveaux: naissance de la fondation, 419; sommet de celle-ci, 479; sommet du mur, 512. — Au second plan, bétonnage de 1959. — e Extrémité du lambeau de la fondation occidentale de l'édicule I, vue de l'Ouest-Nord-Ouest. — A gauche, les galets sans mortier de l'Epoque I, contre lesquels vient buter la fondation VI, pour passer ensuite sur eux. — f Extrémité du lambeau de la fondation occidentale de l'édicule I, vue du Sud-Sud-Est. — Un sondage pratiqué à travers la fondation VI (photo e ci-dessus) révèle, sous l'épaisse maçonnerie VI, les galets sans mortier I (à gauche) et une partie de l'alignement du muret occidental de la tombe N° 23 bis (à droite).

Au second endroit mentionné, c'est un massif de bonne maçonnerie, très compacte (planche 48 c). Fondé à 320 dans les alluvions sèches déjà remaniées (mêlées de terre avec os d'animaux et débris de tuiles à rebords et de briques romaines), il a été maçonné contre terre. Sa forme extérieure, bien reconnaissable, est un rectangle grossier (figure 2), aux angles mous et aux faces irrégulières, mesurant 150 par 190 cm. Ce massif enveloppe une cavité centrale dont le fond est constitué par une seule dalle (planche 48 a); les trois parois qui subsistent, posées selon un plan trapézoïdal irrégulier (dimension moyenne de 60 cm), sont constituées chacune d'une forte dalle verticale liée à la maçonnerie; au S.-S.-O., où l'aménagement ultérieur de la tombe Nº 16 a causé un grave bouleversement, la dalle verticale a disparu, mais la partie inférieure de la maçonnerie qui montait originellement comme sur les autres côtés s'élève encore nettement au dessus de la dalle de fond, cotée 354. Le sommet des dalles verticales intactes (à 450) et celui des vestiges du massif (à 448), font penser que la couverture, disparue, était posée à 450 environ, donc à la limite supérieure des alluvions sèches. Cette observation jointe à celle de la maçonnerie construite contre terre, indique que le petit caveau dallé fut dès l'origine au-dessous du sol romain (qui passait plus haut que les alluvions grasses²⁹). L'établissement de la tombe Nº 16 nous a privé de toute constatation portant sur le contenu originel du caveau.

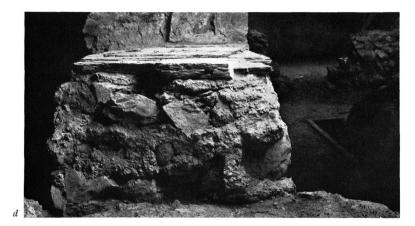
a Fibule quadrilobée de la tombe N° 40, Epoque III. – Dimension maximum, de pointe à pointe: 63 millimètres. – b Gobelet de terre cuite de la tombe N° 40, Epoque III. – Hauteur: 112 millimètres. – c Détail de l'abside des Epoques III et IV (partie orientale), vu Sud-Sud-Est. – A droite, le mur de l'abside III, contre lequel se colle, au second plan, le doublage IV, fondé sur le sol III. A gauche, au deuxième plan, on voit l'enduit et le sol de l'abside IV. – Niveaux: sol III, 540; sol IV, 562; arase au deuxième plan, à gauche, 586–604. – d Extrémité septentrionale du mur occidental du «clocher» IV, vu du Nord-Nord-Est. – Au premier plan, arase de la maçonnerie III. Au-dessus, jusqu'à la dalle de seuil, maçonnerie IV manifestement construite par application contre le mur III (ultérieurement arasé). Niveaux: seuil, 549; arase III, 500. – e Détail du mur méridional du «clocher» IV, vu du Nord. – On remarque les joints marqués au fer, ici seulement au-dessus de la fondation. – Niveaux: naissance de la fondation, 431; sommet de celle-ci, 495; arase du mur, 606.

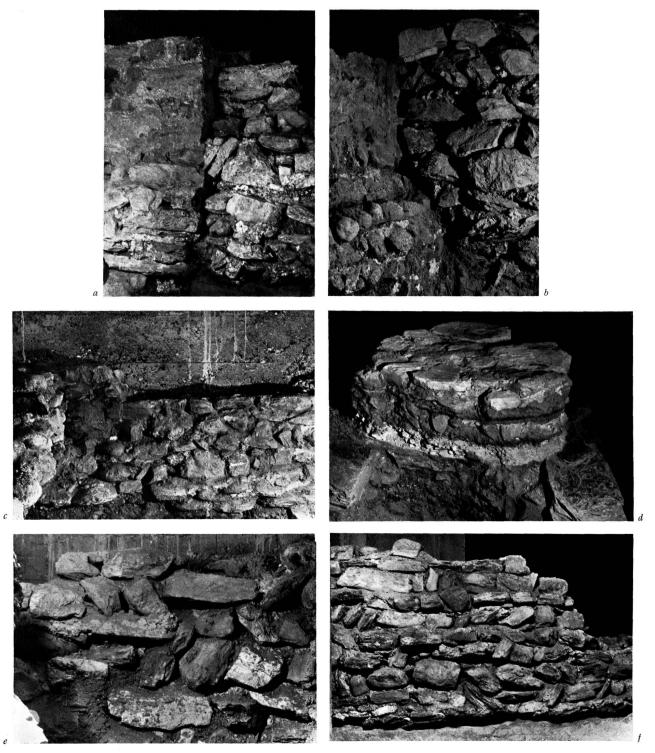
a Jointure du «clocher» IV avec la fondation continue servant probablement aux piliers V, vue de l'Ouest. — Niveaux (au «clocher»): naissance de la fondation, 434; sommet de celle-ci, 489; arase du mur, 599. — b Jointure du gouttereau occidental VI et du local latéral occidental III, vu du Nord-Est. — La maçonnerie VI (à droite) vient simplement s'appliquer contre les restes du mur III. — Niveaux: arase du mur III, 593; retranche sur fondation III, 526. — c Détail du gouttereau oriental de l'Epoque V, vu de l'Ouest-Nord-Ouest. — A gauche, fondation du «narthex» VI; au fond, béton 1959. — Niveaux: naissance de la fondation du gouttereau, à droite, 449; naissance de la fondation du «narthex», à la jointure, 511; arase à la jointure, 554. — d Dallage circulaire de l'Epoque V, vu du Sud-Sud-Ouest. — Stratigraphie en dessous du dallage: au premier plan les dalles de droite (couvercle de la tombe N° 26) et de gauche correspondent au sol III, niveau 504; au-dessus, couche de masure et débris (claire), puis un peu de terre et le pavé lié de mortier de l'Epoque IV, niveau 530; enfin la terre et les pierres portant le dallage circulaire au niveau 552. — e Détail de la fondation continue de l'Epoque VI, entre la nef et le bas-côté occidental, vu de l'Est-Sud-Est. — Ce fragment, choisi au Nord de l'abside III, fait voir la rudesse du travail exécuté avec des matériaux neufs. — Niveaux: naissance de la fondation, 512; arase, 615. — f Détail de la fondation continue de l'Epoque VI, entre la nef et le bas-côté occidental, vu de l'Est-Sud-Est. — Ce fragment, choisi au S.-O. du caveau I, fait voir un travail plus soigné, réalisé en grande partie avec des matériaux récupérés, plus petits. — Niveaux: naissance de la fondation, 438; première retranche, 487; seconde retranche, 514; arase, 546 (à gauche).
