L'église Saint-Jean d'Ardon

(Fouilles 1959-1960)

Par FRANÇOIS OLIVIER DUBUIS

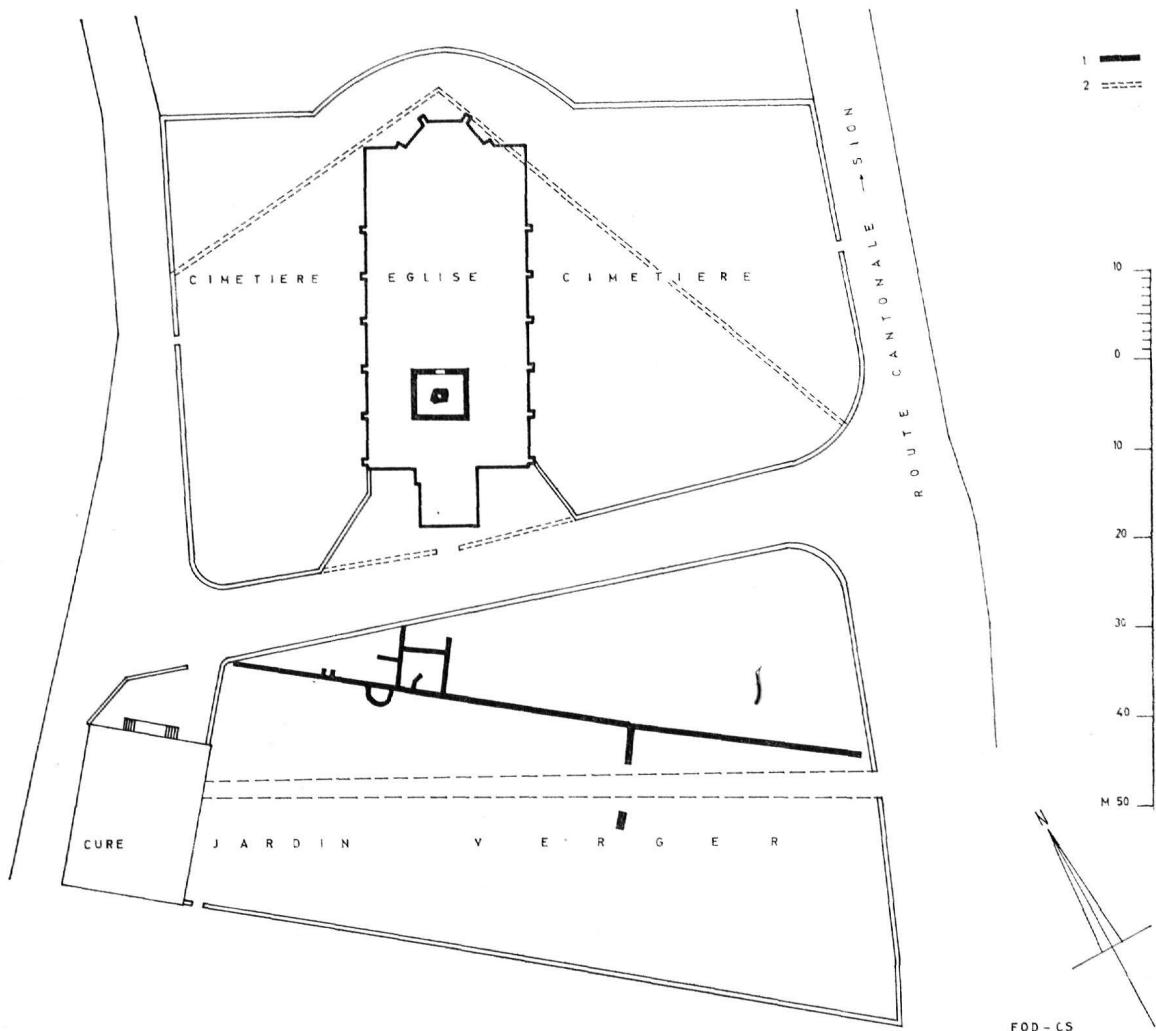
Fig. 1. Plan de situation. 1 Murs romains. – 2 Mur du cimetière, avant l'agrandissement de 1894.

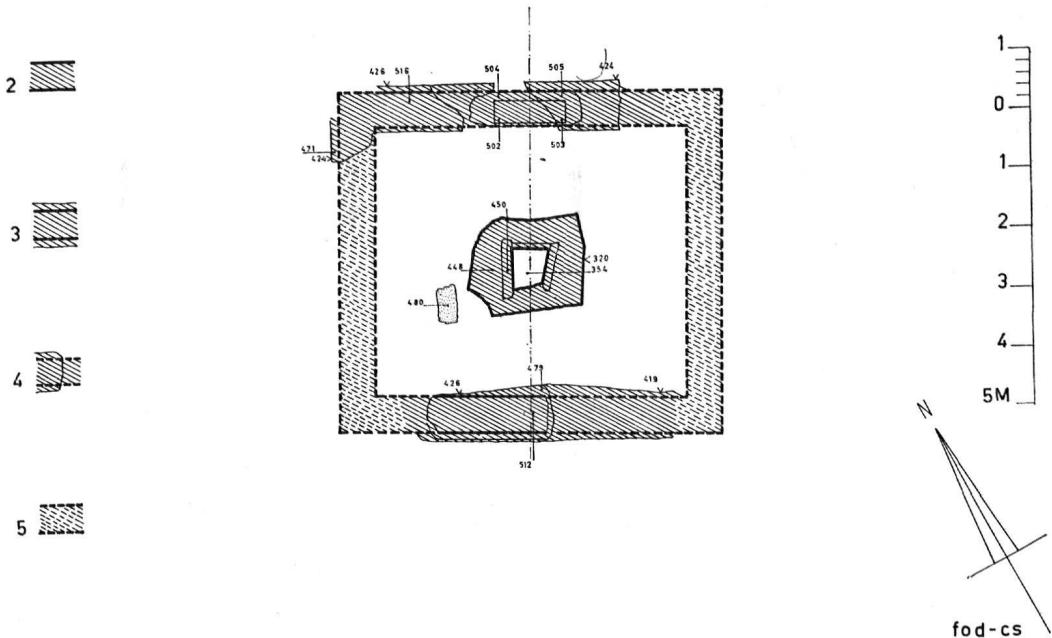
Fig. 2. Epoque I (a et b), plan. – 2 Mur existant. – 3 Mur avec fondation, existant. – 4 Mur restitué (avec ou sans fondation existant). – 5 Tracé probable. – En pointillé, témoin de sol.

Entourant ce massif et ses abords immédiats existait un édicule dont le plan doit avoir été approximativement rectangulaire (figure 2), mais dont nous n'avons trouvé que des lambeaux d'importance inégale: la majeure partie des bases septentrionale et méridionale, et un fragment de la base occidentale, éléments que nous décrirons rapidement.

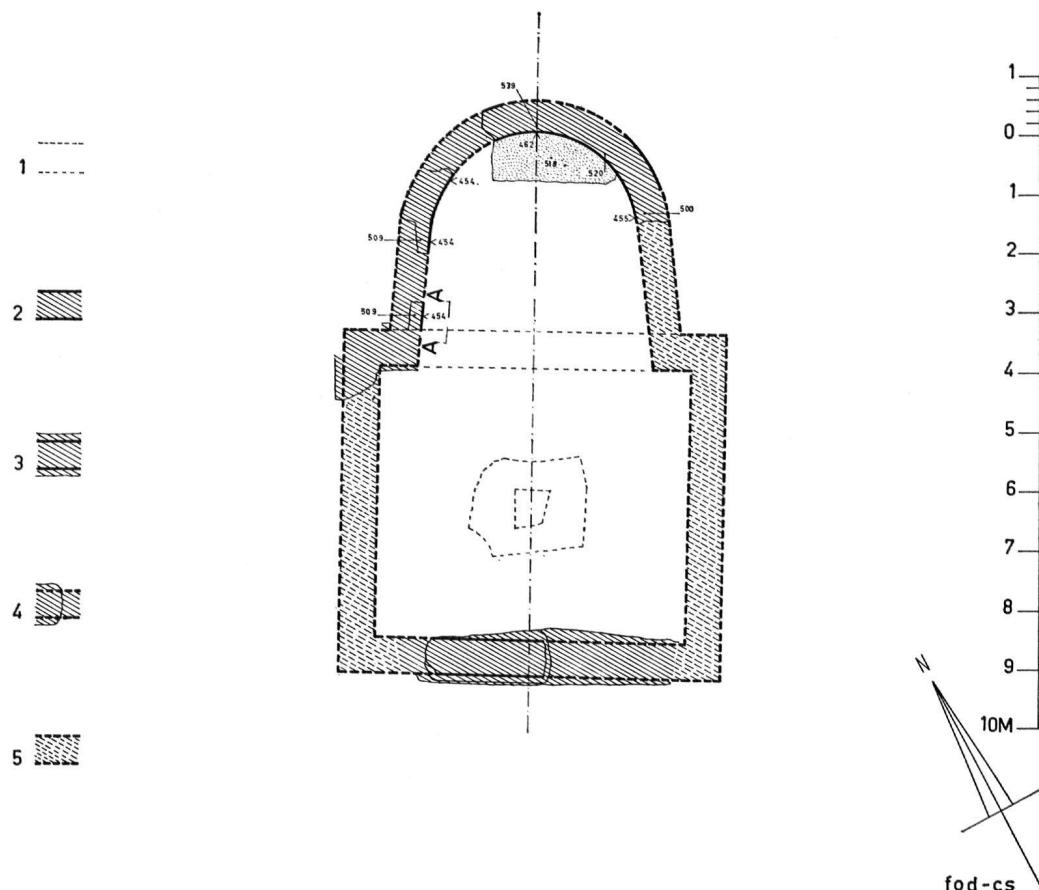
Fig. 3. Epoque II, plan. 7 Rappel du plan de l'Epoque I. — 2 Mur existant. — 3 Mur avec fondation, existant. — 4 Mur restitué (avec ou sans fondation existante). — 5 Tracé probable. — En pointillé, témoin de sol.

Au plan (figure 3), nous avons restitué le côté oriental du «chœur» par symétrie avec l'occidental: la rupture de mur à l'extrémité de la courbe absidale ne laisse guère d'autre possibilité. Malheureusement, le chantier IV, responsable des dégâts dans cette région, a détruit aussi la partie du mur septentrional I contre lequel on aurait pu trouver l'attache de la paroi orientale du «chœur». Naturellement, notre restitution de la nef n'est que la reprise de l'hypothèse vraisemblable adoptée pour le plan de l'édicule I. Le plan ne porte aucune annexe à l'édifice II, car nous n'avons pas de certitude à ce sujet. Il faut toutefois attirer l'attention sur la fondation occidentale du local latéral de l'église III, du côté de l'Evangile: elle présente un biais bizarre sous le mur III qu'elle supporte, et se trouve presque parallèle au mur reliant l'abside II à l'édicule I du côté occidental. Il se pourrait qu'elle soit le dernier reste d'une annexe de la chapelle II, mais nous ne disposons pas d'éléments assez sûrs pour nous montrer plus affirmatif.

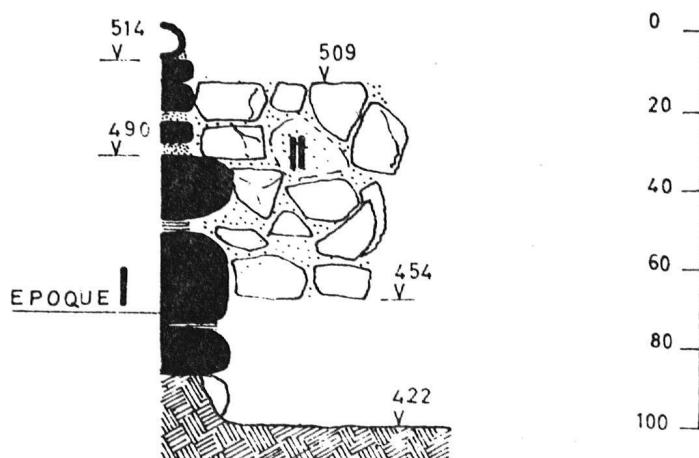
Fig. 4. Jointure du mur II avec le mur septentrional de l'édicule I (vue de l'Est-Nord-Est). Le parement du mur I est en coupe; le mur II est vue de face.

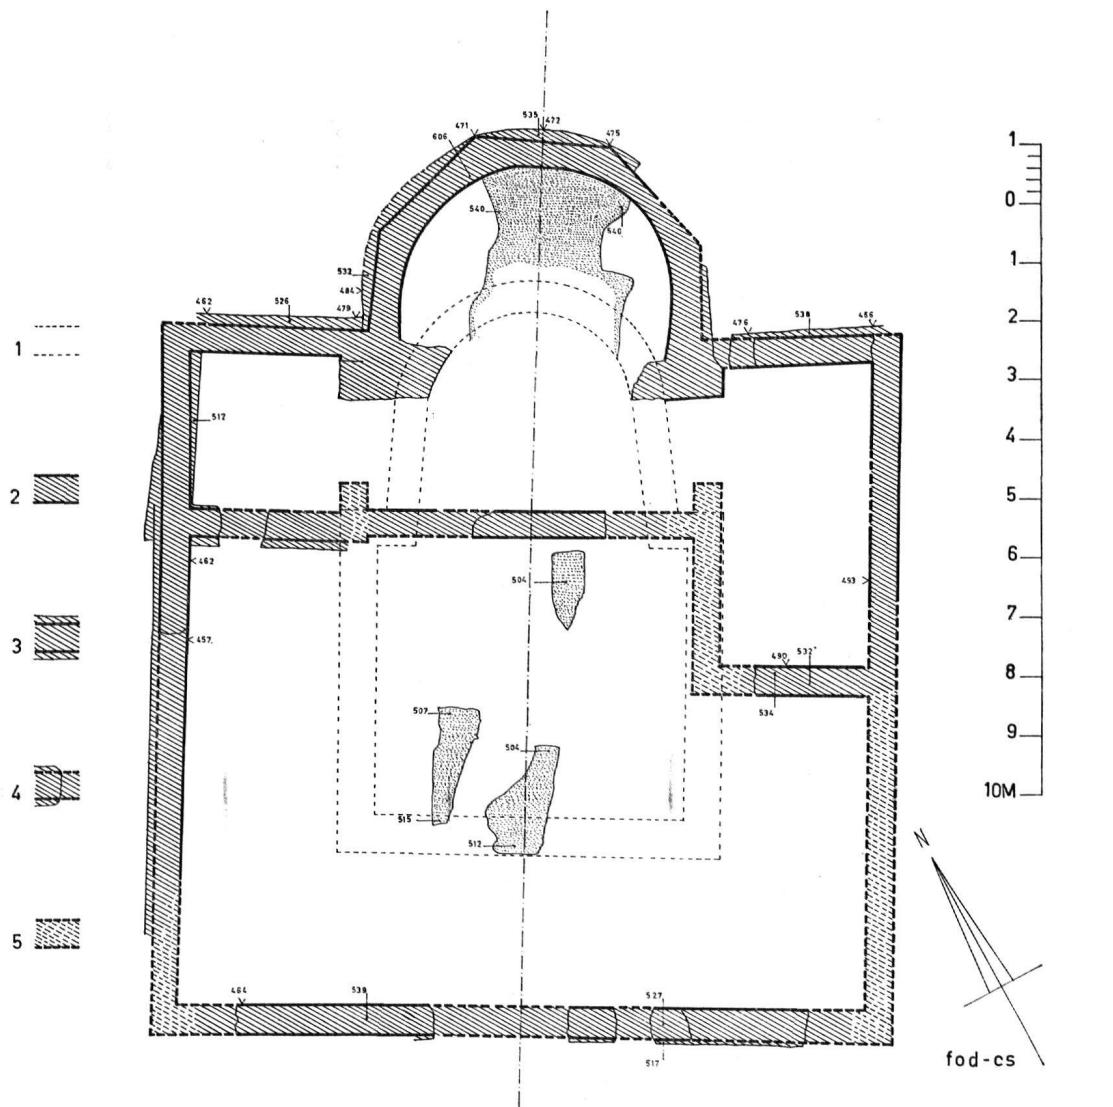
Fig. 5. Epoque III, plan. — 1 Rappel du plan de l'Epoque II. — 2 Mur existant. — 3 Mur avec fondation, existant. — 4 Mur restitué (avec ou sans fondation existante). — 5 Tracé probable. — En pointillé, témoins de sol.

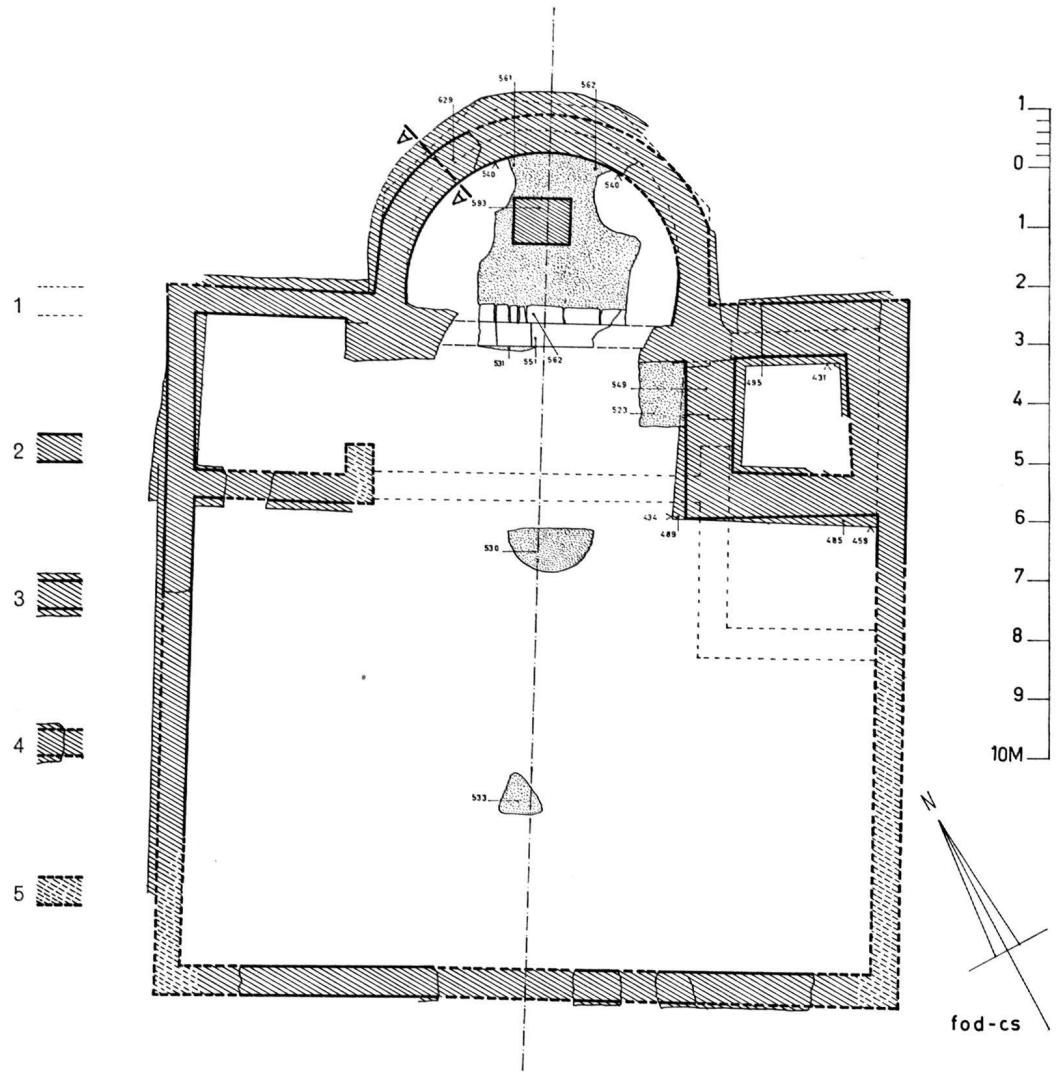
Fig. 6. Epoque IV, plan. — 1 Rappel du plan de l'Epoque III. — 2 Mur existant. — 3 Mur avec fondation, existant. — 4 Mur restitué (avec ou sans fondation existant). — 5 Tracé probable. — En pointillé, témoins de sol.

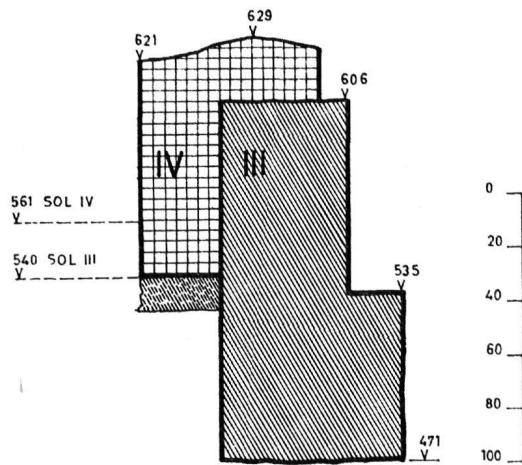
Fig. 7. Profil en A-A (cf. figure 6). Appui de la maçonnerie de l'abside IV contre et sur la souche arasée de l'abside III.

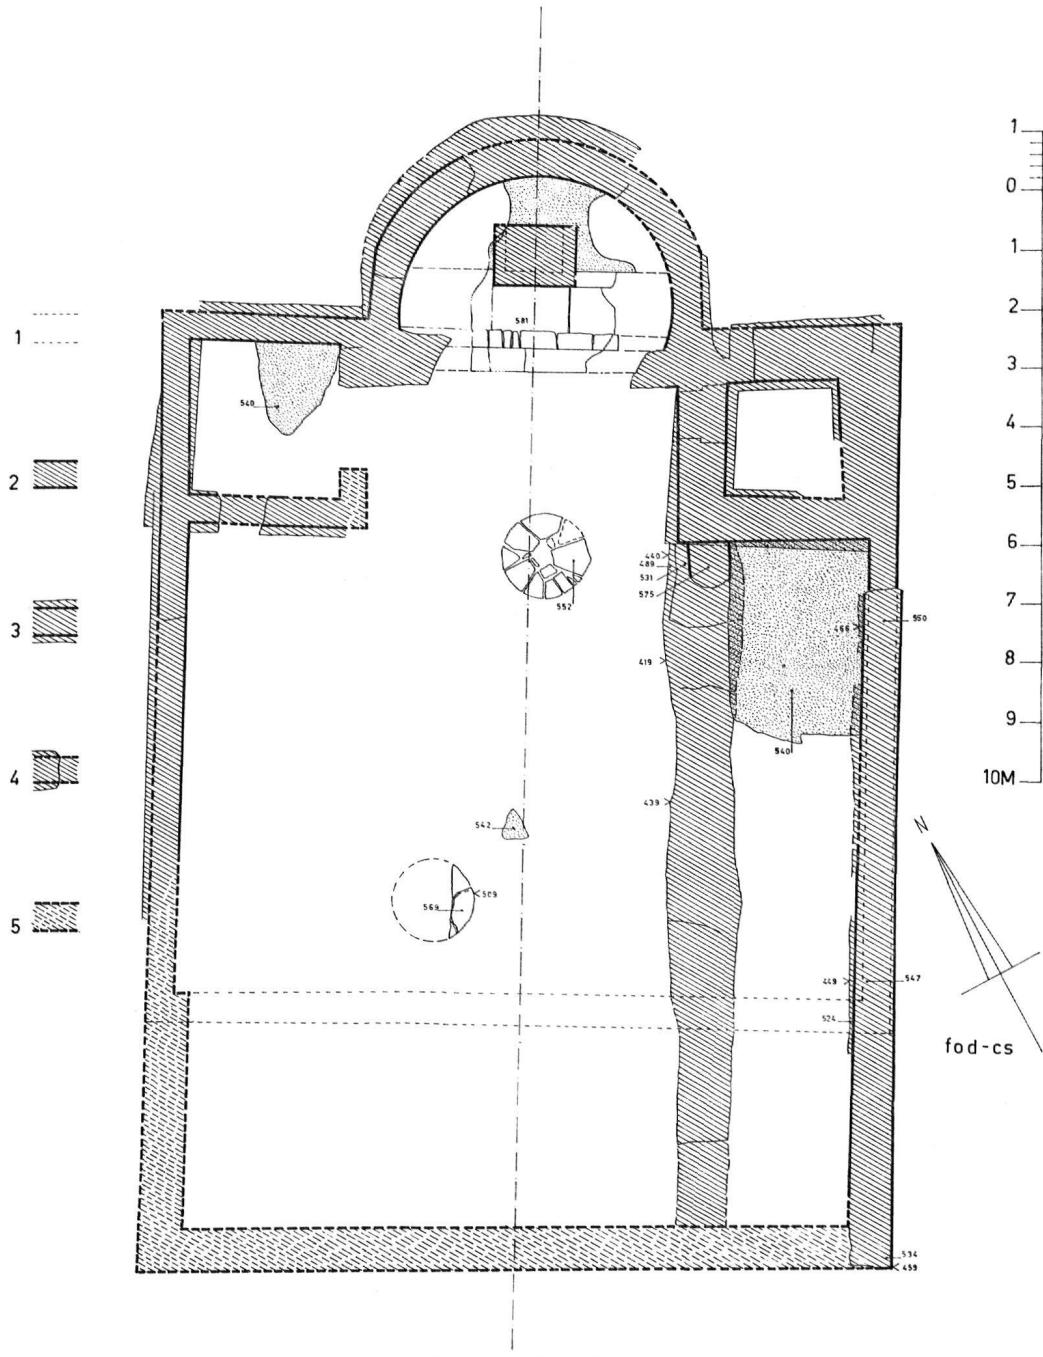
Fig. 8. Epoque V, plan. — 1 Rappel du plan de l'Epoque IV. — 2 Mur existant. — 3 Mur avec fondation, existant. — 4 Mur restitué (avec ou sans fondation existante). — 5 Tracé probable. — En pointillé, témoin de sol.

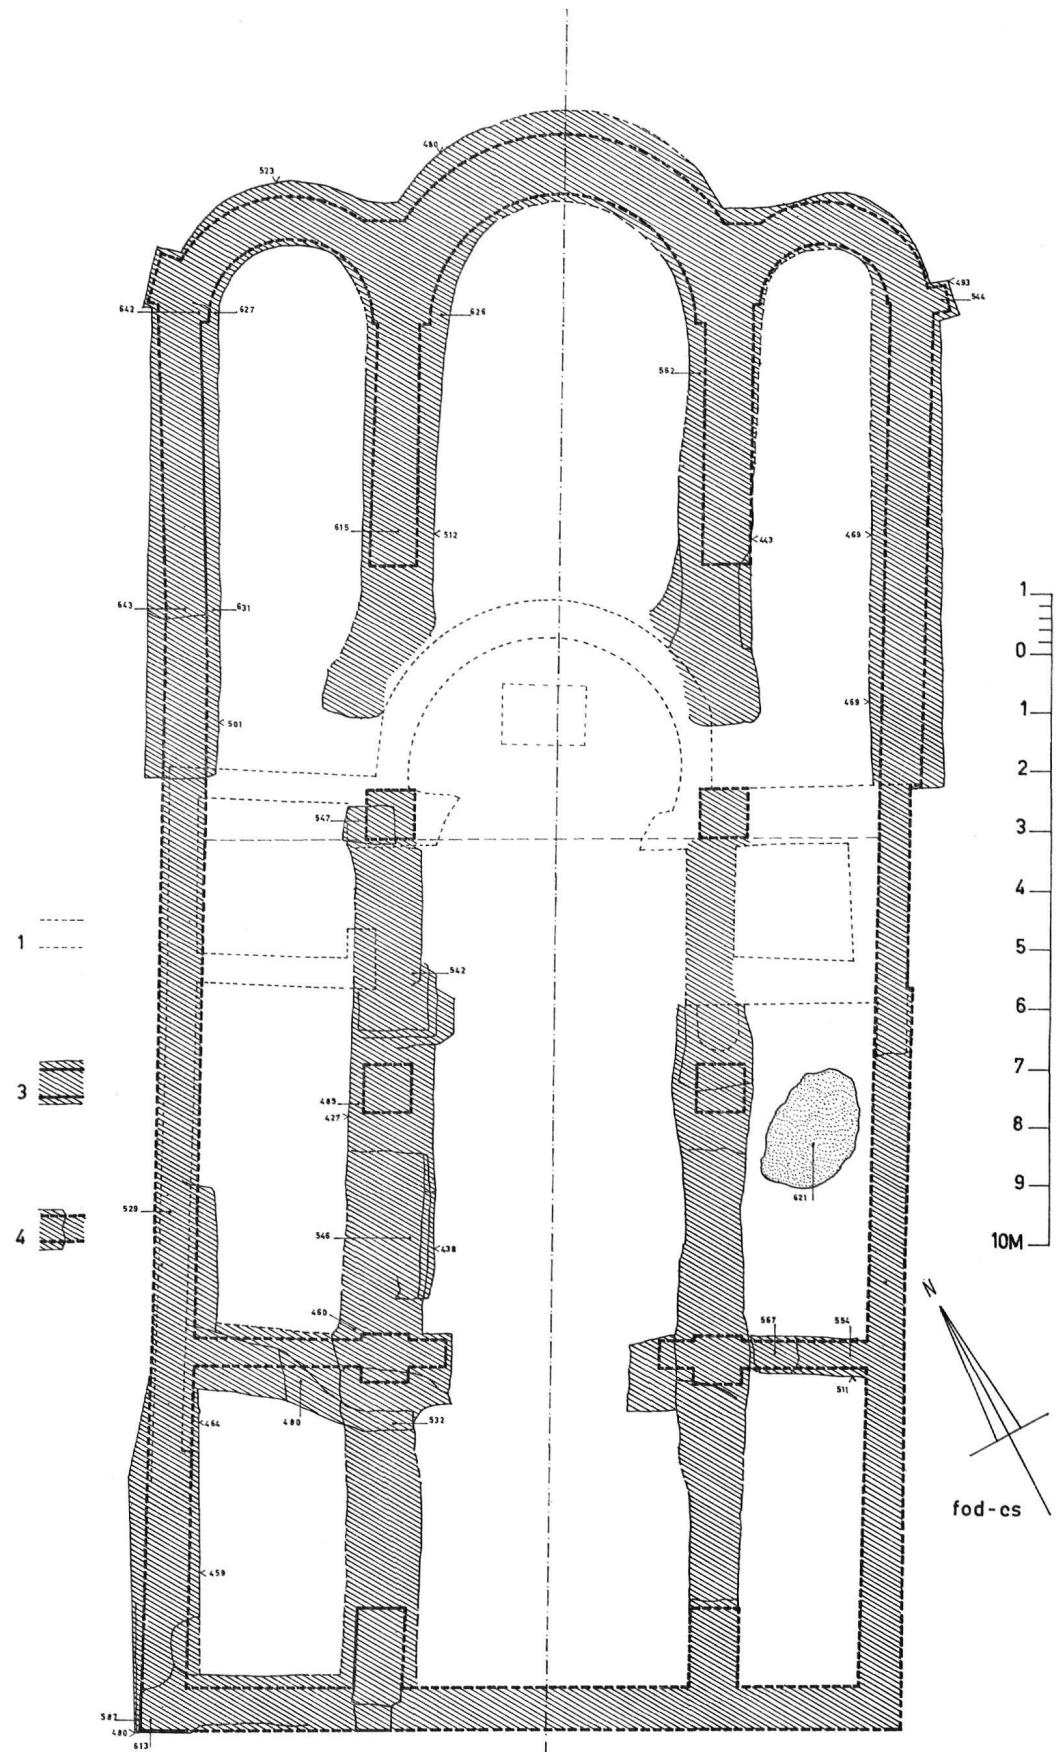
Fig. 9. Epoque VI, plan. — 1 Rappel du plan de l'Epoque V. — 2 Mur existant. — 3 Mur avec fondation, existant. — 4 Mur restitué (avec ou sans fondation existant). — 5 Tracé probable. — En pointillé, témoin de sol.

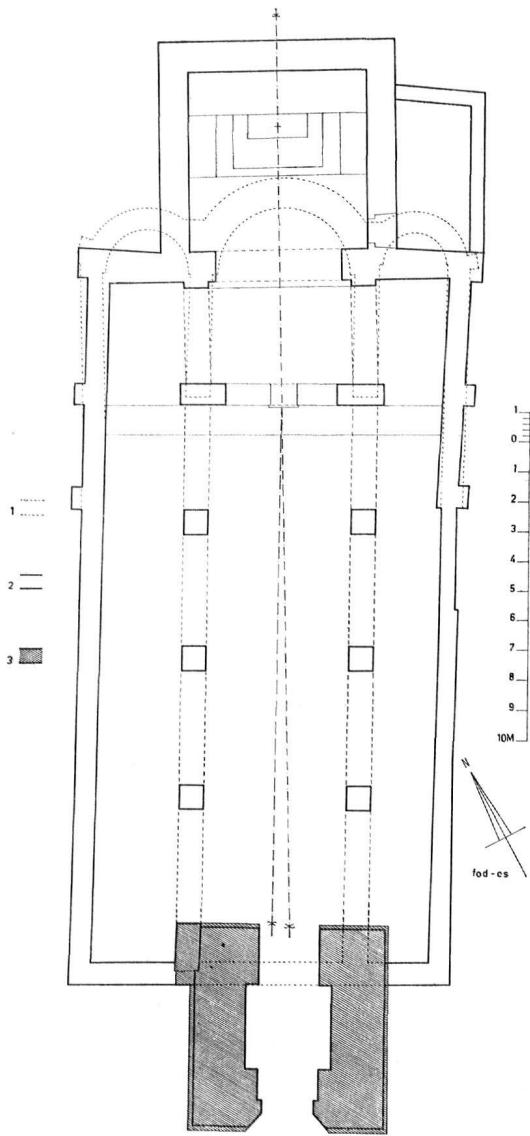
Fig. 10. Epoques VII-IX, plan. — 1 Rappel du plan de l'Epoque VI. — 2 Murs restitués selon les anciens plans et photographies. — 3 Murs existant encore (clocher et pilier).

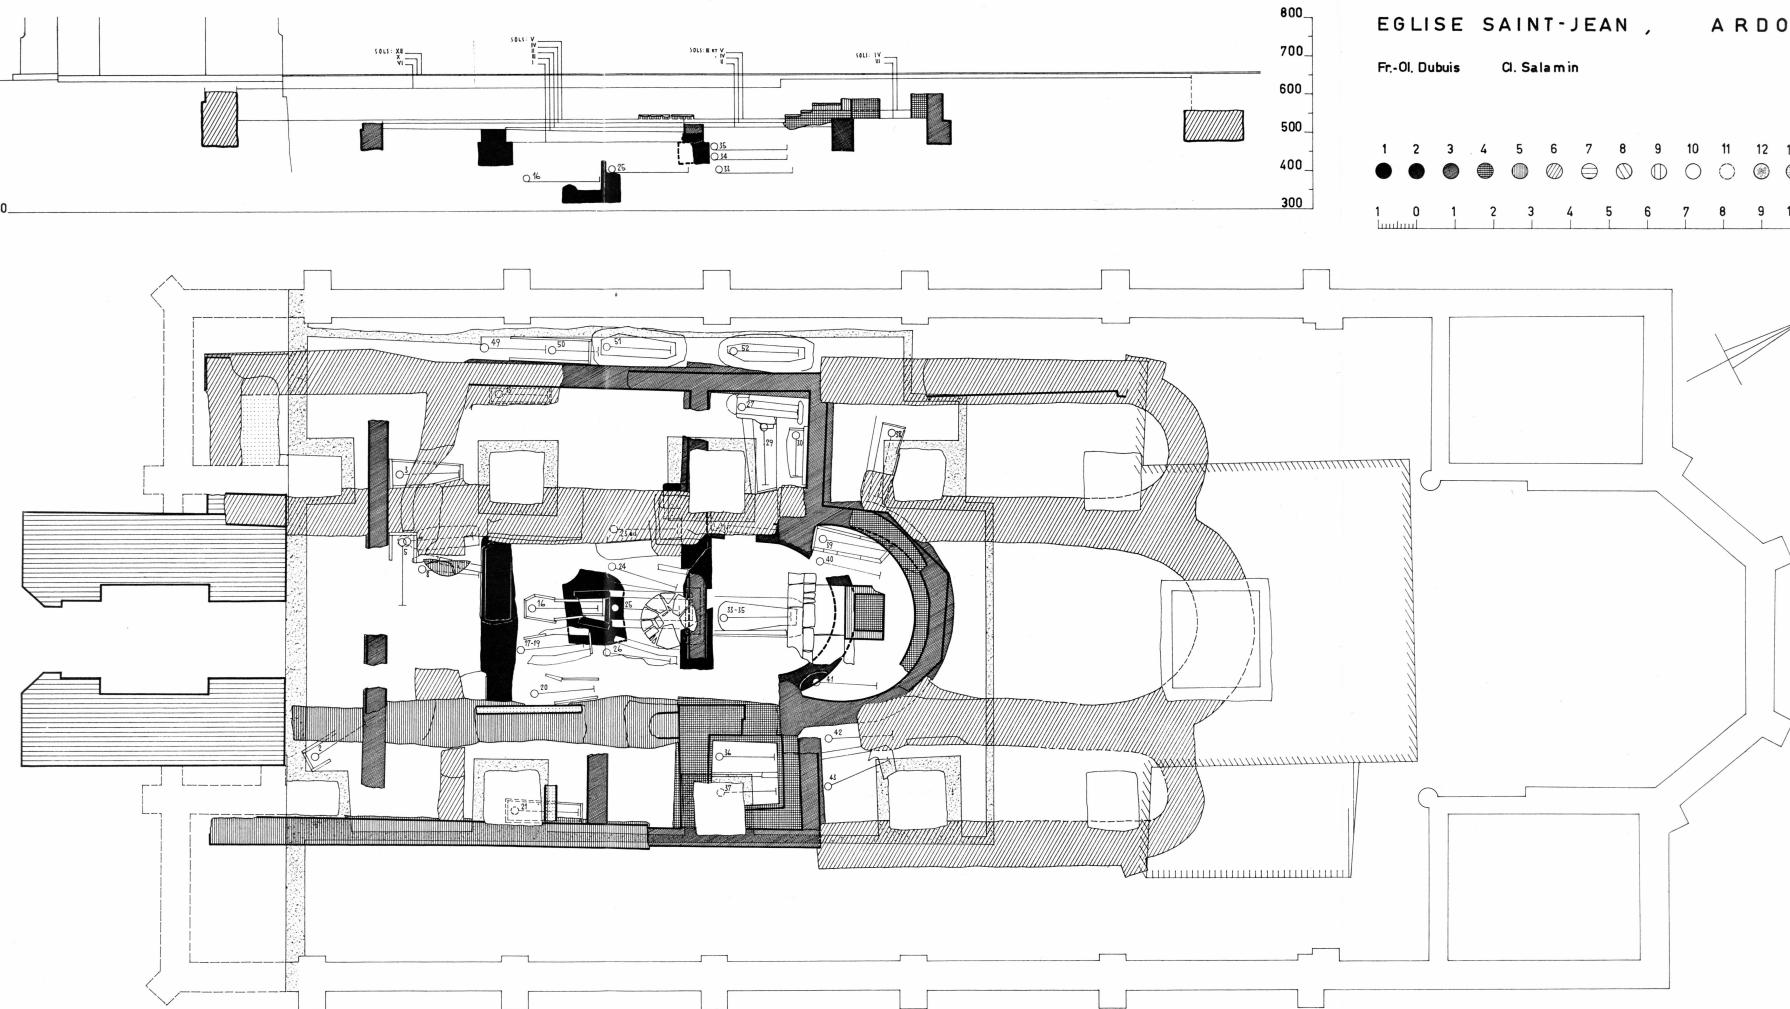
- 1 Epoque I (a et b)
- 2 Epoque II
- 3 Epoque III
- 4 Epoque IV
- 5 Epoque V
- 6 Epoque VI
- 7 Epoque VII
- 8 Epoque VIII
- 9 Epoque IX
- 10 Eglise actuelle (1892)
- 11 Parties de l'église de 1892 détruite en 1959.
- 12 Constructions de 1959
- 13 Murs qui ne peuvent être attribués certainement à une époque précise.

L'indication du sens des hachures est valable aussi pour le profil longitudinal placé au sommet de la planche.

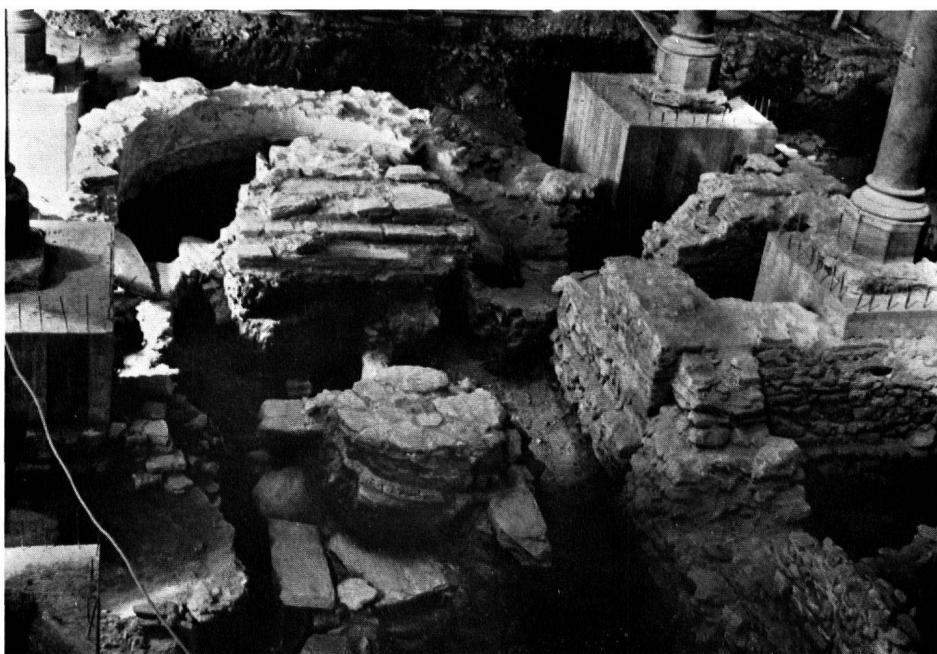
a Partie centrale des fouilles, vue du Sud-Ouest. — Au milieu dallage circulaire (Epoque V), puis vestiges des marches d'entrée de l'abside (Epoque IV et V) à côté desquels on aperçoit (à un niveau inférieur) les extrémités de l'abside II, et enfin la souche de l'abside III et IV à laquelle viennent se souder (sommet de la photographie) les fondations entre nef et bas-côtés de l'Epoque VI. Au premier plan, sur les côtés, fondements continus des piliers (à gauche, Epoque VI, et à droite, Epoque V). Au deuxième plan, à droite, base du «clocher» IV. — On distingue quelques-uns des massifs de béton armé qu'il a fallu construire pour maintenir, dans les fouilles de 1959, les colonnes de l'église de 1892. —

Le premier, près de l'axe longitudinal de l'église, était posé à peine au S.-S.-O. d'une ligne fixée par les parois méridionales du local carré III et de la tour IV. Il s'agissait d'un dallage circulaire (planches 47 a, b et 51 d) assez grossier, mais soigneusement bordé de petites pierres dressées et fixées au mortier blanc; dominant de 10 à 12 cm le sol V, et fondé sur un empierrement particulier⁶⁷, ce lieu circulaire placé aux confins de la nef et du chœur est très vraisemblablement une traduction rustique de l'ambon. Un vide laissé au centre du dallage a pu recevoir un élément vertical portant le lutrin.

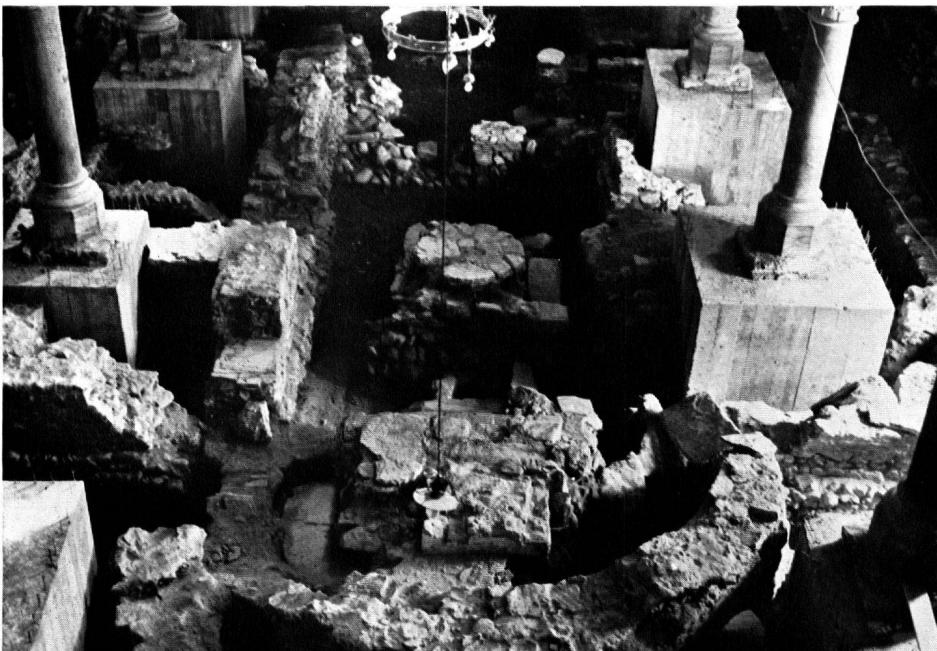
b Partie centrale des fouilles, vue du Nord-Nord-Est. — Au premier plan, au milieu, abside III et IV avec base d'autel IV. — Au deuxième plan, au milieu, mur de l'édicule I, puis dallage circulaire V; latéralement, base du «clocher» IV (à gauche) et du local carré III (à droite); immédiatement au-delà du «clocher» IV, on aperçoit la souche du mur S.-S.-O. du local rectangulaire III. — Au troisième plan, on distingue les gouttereaux (dès l'Epoque III, surtout à droite), les fondations continues pour piliers entre nef et bas-côtés VI (celle de gauche reprise de l'Epoque V); au centre, le mur S.-S.-O. de l'édicule I.

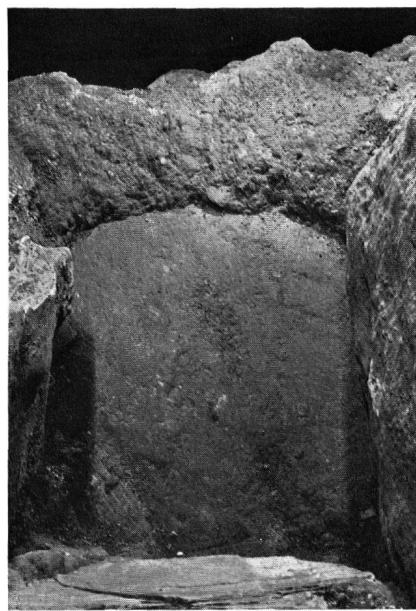
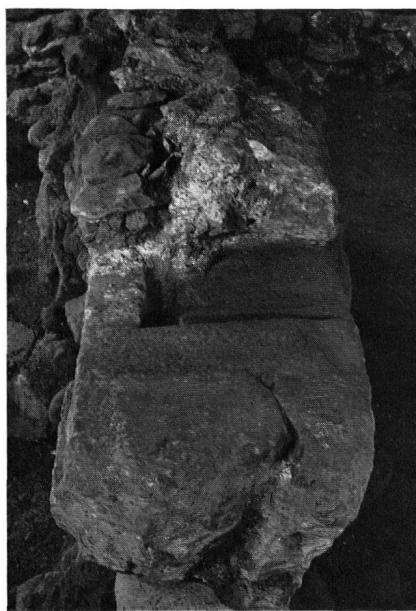
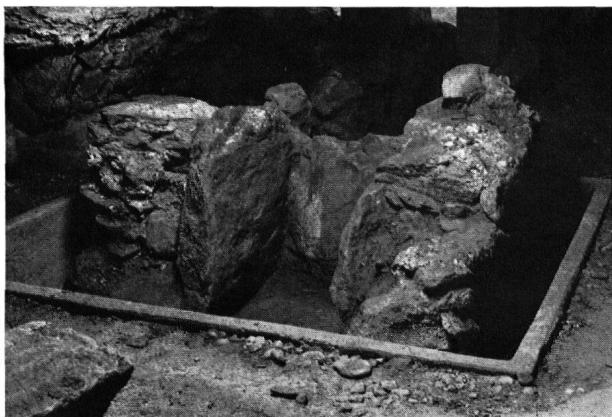
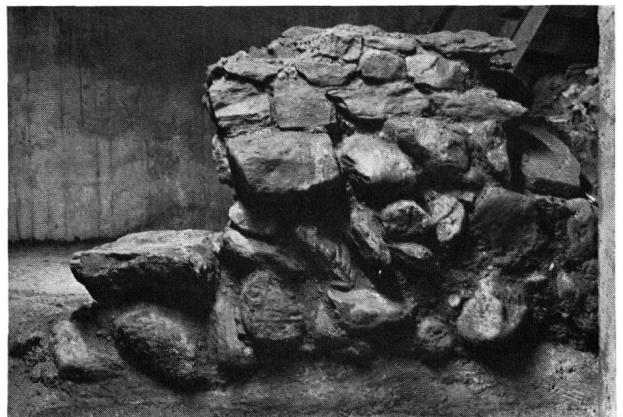
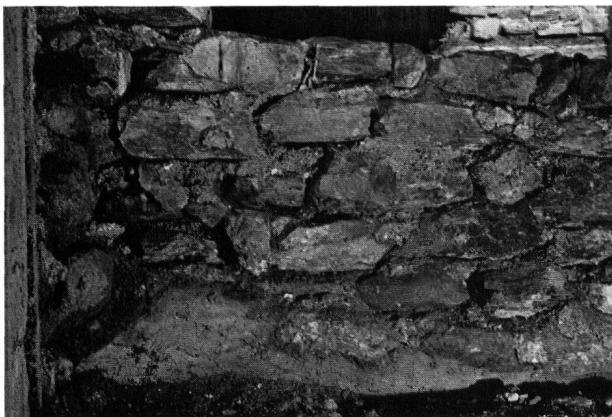
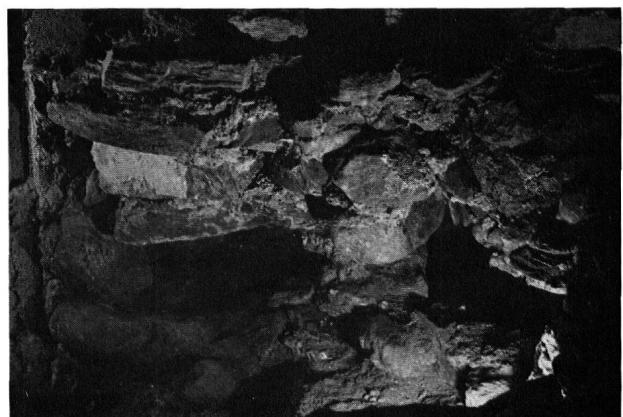
a Restes du caveau central de l'Epoque I (vue plongeante du Nord-Nord-Est). — On distingue nettement, au sommet de la photographie, le bourrelet de maçonnerie qui atteste l'existence du côté méridional (détruit par la tombe N° 16). — b Extrémité occidentale du seuil I, vue de l'Ouest-Nord-Ouest. — La partie visible de la grande pierre et du seuil taillé a été mise au jour en démontant la maçonnerie du chancel III (le tronçon de mur III, laissé comme témoin, couvre encore la partie centrale du seuil). — c Restes du caveau central de l'Epoque I, vus du Sud. — Niveaux: dalle horizontale de fond, 354; sommet de la dalle de gauche, 450.— Un muret moderne maintient les terres à l'écart du massif. — d Détail de la fondation et du mur méridional de l'édicule I, vu du Nord-Nord-Est. — Niveaux: naissance de la fondation, 419; sommet de celle-ci, 479; sommet du mur, 512. — Au second plan, bétonnage de 1959. — e Extrémité du lambeau de la fondation occidentale de l'édicule I, vue de l'Ouest-Nord-Ouest. — A gauche, les galets sans mortier de l'Epoque I, contre lesquels vient buter la fondation VI, pour passer ensuite sur eux. — f Extrémité du lambeau de la fondation occidentale de l'édicule I, vue du Sud-Sud-Est. — Un sondage pratiqué à travers la fondation VI (photo e ci-dessus) révèle, sous l'épaisse maçonnerie VI, les galets sans mortier I (à gauche) et une partie de l'alignement du muret occidental de la tombe N° 23 bis (à droite).

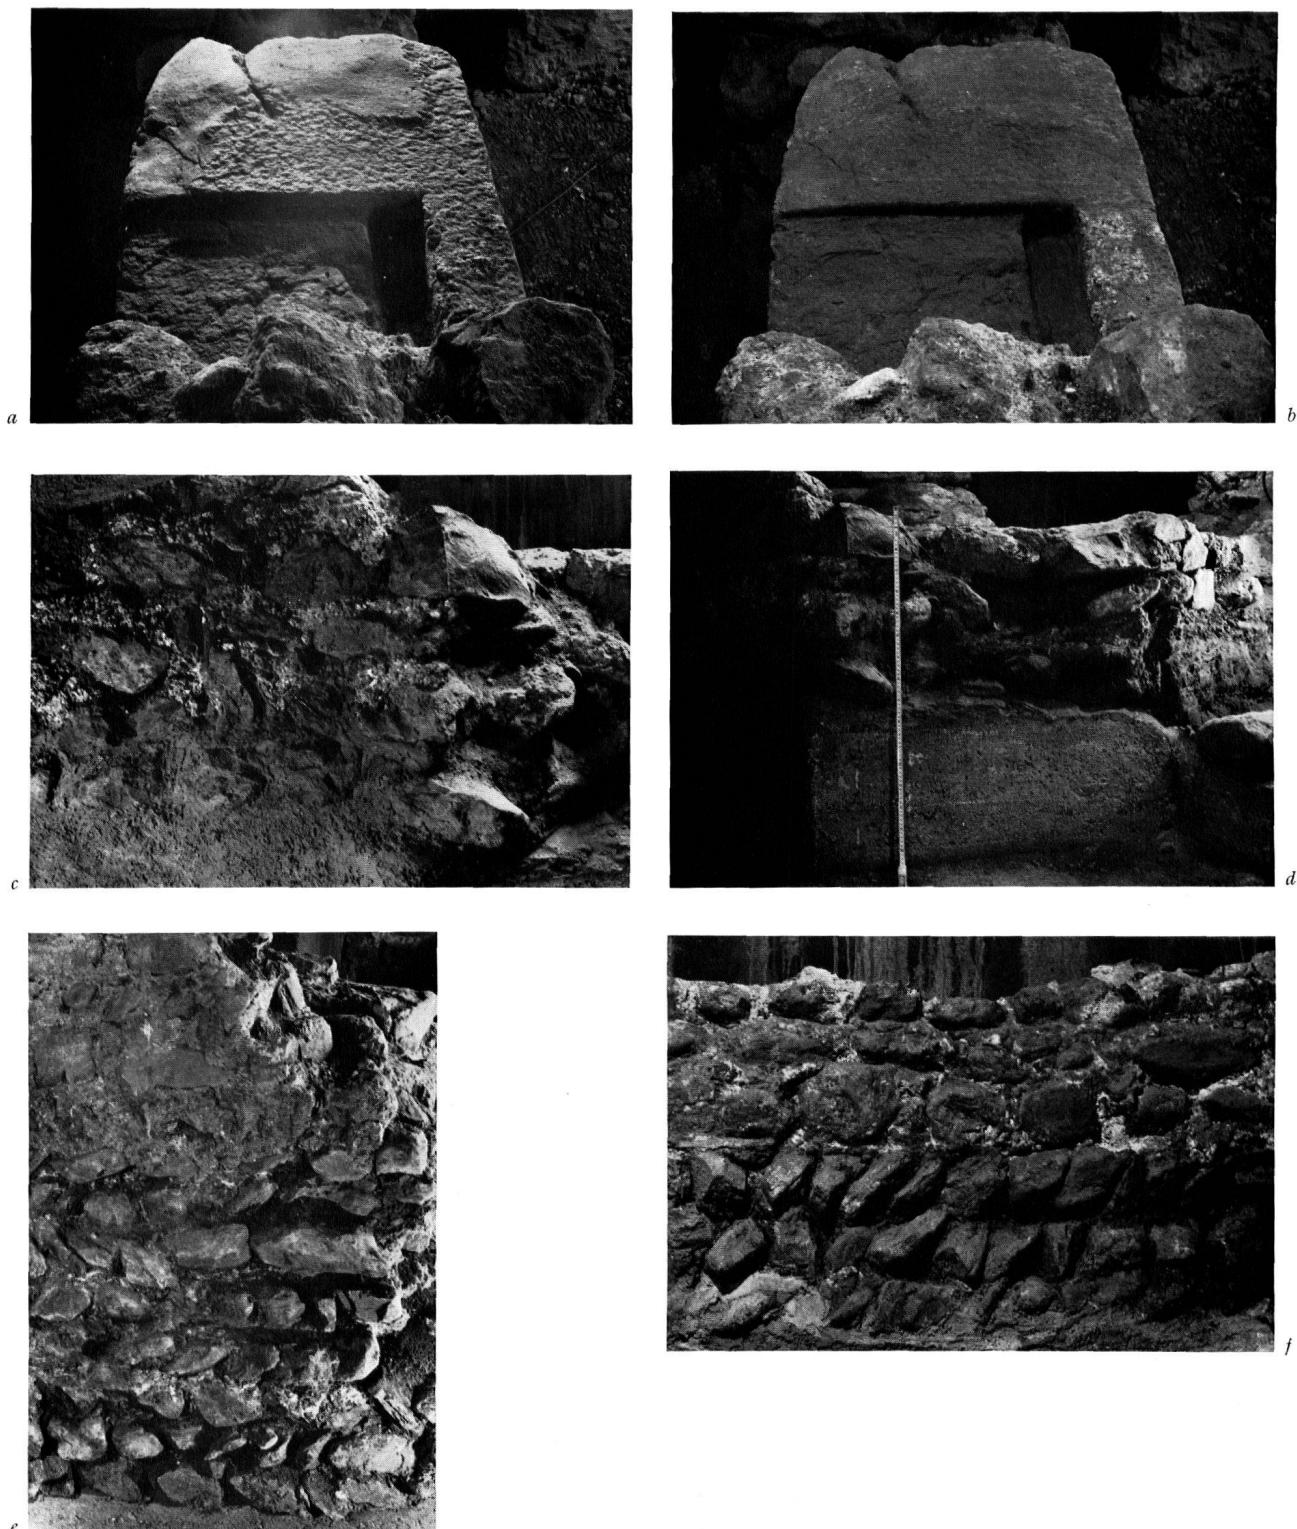
a Extrémité occidentale du seuil I, vue de l'Est-Sud-Est. – L'éclairage est disposé de manière à montrer les surfaces taillées et, vers l'extrémité occidentale de la pierre (en haut), la surface polie naturellement. – b Extrémité occidentale du seuil I, vue de l'Est-Sud-Est. – L'éclairage est disposé pour montrer la surface supérieure (traverse de seuil, à droite, et assise du piédroit, en haut), la gorge à l'extrémité de laquelle pivottaient les gonds (à gauche de la traverse) et la surface au-dessus de laquelle tournaient les vantaux (à gauche de la gorge). Au premier plan, extrémité du témoin de mur III. – c Détail de la souche de l'abside II (extrémité orientale), vu de l'Ouest-Sud-Ouest. – Niveaux: naissance de la fondation, 455; arase à droite, 500. – d Rupture de l'abside II (à son extrémité orientale), vue du Sud-Sud-Ouest. – Tout à droite, fondé moins bas, sur les alluvions grasses avec glaise, vestige de la base du mur III flanquant au Nord-Nord-Est l'entrée du local latéral III. – e Détail du mur septentrional du local rectangulaire de l'église III, vue du Nord. – Niveaux: naissance de la fondation, 476; sommet de celle-ci, 538; arase à gauche, 626. – f Détail du gouttereau occidental de l'église III, vue de l'Est-Sud-Est. – Niveaux: naissance de la fondation, 459; arase, 521 (au milieu).

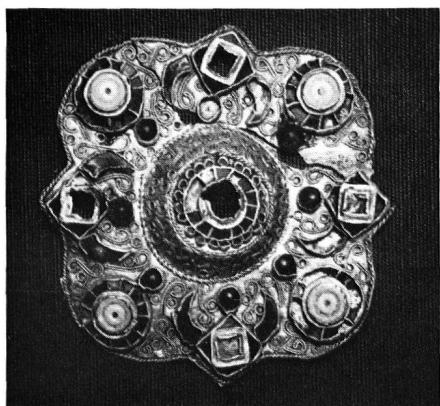
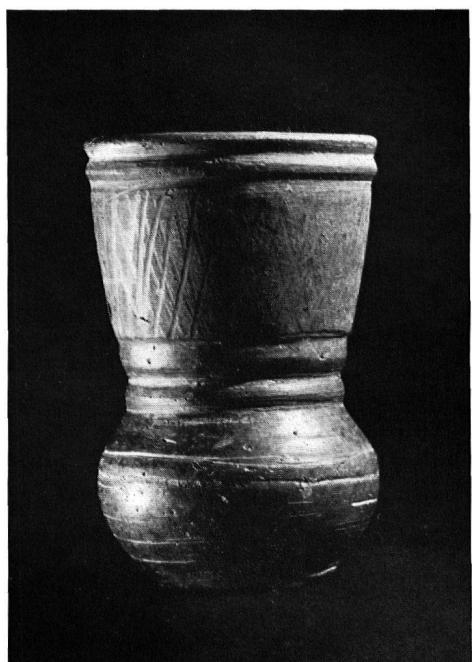
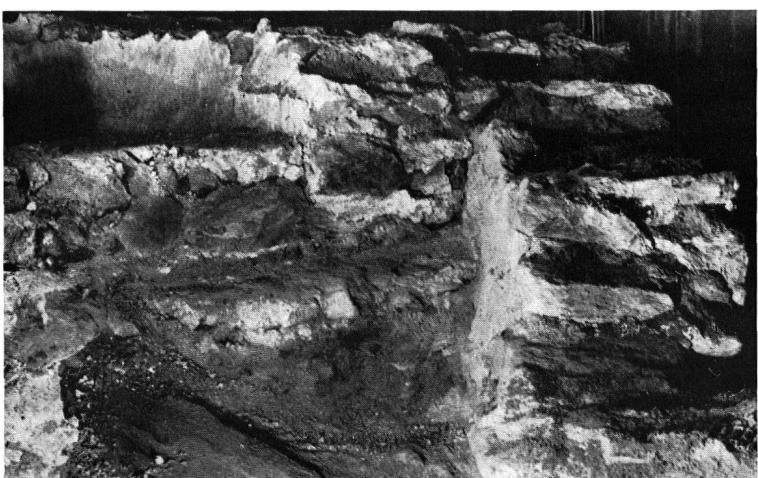
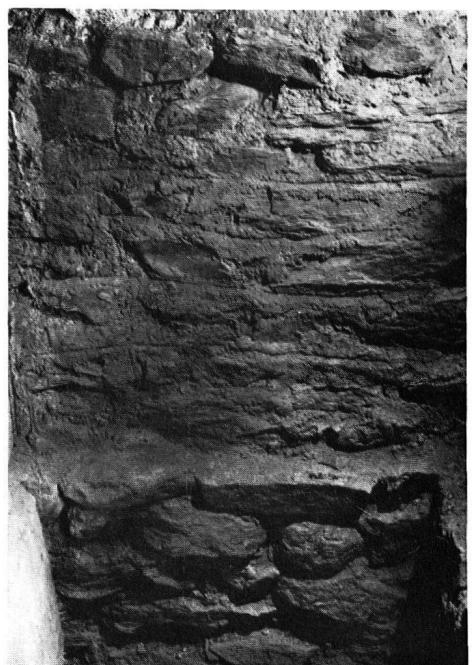
a Fibule quadrilobée de la tombe N° 40, Epoque III. – Dimension maximum, de pointe à pointe: 63 millimètres. – b Gobelet de terre cuite de la tombe N° 40, Epoque III. – Hauteur: 112 millimètres. – c Détail de l'abside des Epoques III et IV (partie orientale), vu Sud-Sud-Est. – A droite, le mur de l'abside III, contre lequel se colle, au second plan, le doublage IV, fondé sur le sol III. A gauche, au deuxième plan, on voit l'enduit et le sol de l'abside IV. – Niveaux: sol III, 540; sol IV, 562; arase au deuxième plan, à gauche, 586–604. – d Extrémité septentrionale du mur occidental du «clocher» IV, vu du Nord-Nord-Est. – Au premier plan, arase de la maçonnerie III. Au-dessus, jusqu'à la dalle de seuil, maçonnerie IV manifestement construite par application contre le mur III (ultérieurement arasé). Niveaux: seuil, 549; arase III, 500. – e Détail du mur méridional du «clocher» IV, vu du Nord. – On remarque les joints marqués au fer, ici seulement au-dessus de la fondation. – Niveaux: naissance de la fondation, 431; sommet de celle-ci, 495; arase du mur, 606.

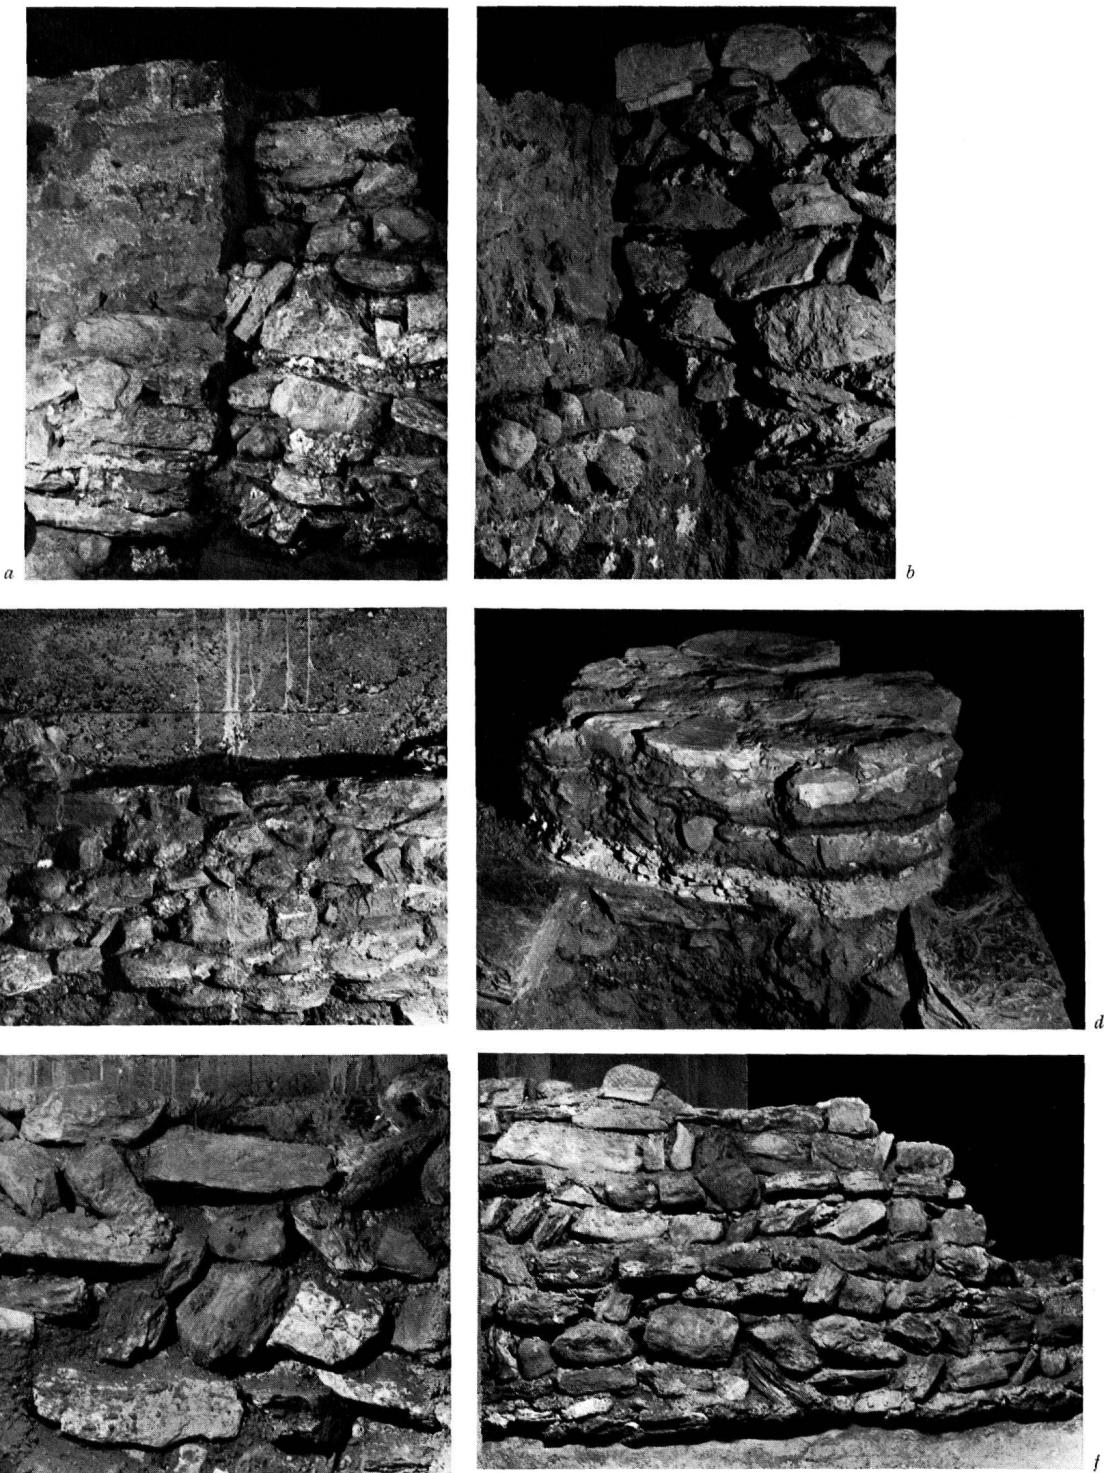
a Jointure du «clocher» IV avec la fondation continue servant probablement aux piliers V, vue de l'Ouest. – Niveaux (au «clocher»): naissance de la fondation, 434; sommet de celle-ci, 489; arase du mur, 599. – b Jointure du gouttereau occidental VI et du local latéral occidental III, vu du Nord-Est. – La maçonnerie VI (à droite) vient simplement s'appliquer contre les restes du mur III. – Niveaux: arase du mur III, 593; retranche sur fondation III, 526. – c Détail du gouttereau oriental de l'Epoque V, vu de l'Ouest-Nord-Ouest. – à gauche, fondation du «narthex» VI; au fond, béton 1959. – Niveaux: naissance de la fondation du gouttereau, à droite, 449; naissance de la fondation du «narthex», à la jointure, 511; arase à la jointure, 554. – d Dallage circulaire de l'Epoque V, vu du Sud-Sud-Ouest. – Stratigraphie en dessous du dallage: au premier plan les dalles de droite (couvercle de la tombe N° 26) et de gauche correspondent au sol III, niveau 504; au-dessus, couche de mesure et débris (claire), puis un peu de terre et le pavé lié de mortier de l'Epoque IV, niveau 530; enfin la terre et les pierres portant le dallage circulaire au niveau 552. – e Détail de la fondation continue de l'Epoque VI, entre la nef et le bas-côté occidental, vu de l'Est-Sud-Est. – Ce fragment, choisi au Nord de l'abside III, fait voir la rudesse du travail exécuté avec des matériaux neufs. – Niveaux: naissance de la fondation, 512; arase, 615. – f Détail de la fondation continue de l'Epoque VI, entre la nef et le bas-côté occidental, vu de l'Est-Sud-Est. – Ce fragment, choisi au S.-O. du caveau I, fait voir un travail plus soigné, réalisé en grande partie avec des matériaux récupérés, plus petits. – Niveaux: naissance de la fondation, 438; première retranche, 487; seconde retranche, 514; arase, 546 (à gauche).
