L'église Saint-Jean d'Ardon

(Fouilles 1959-1960)

Par FRANÇOIS OLIVIER DUBUIS

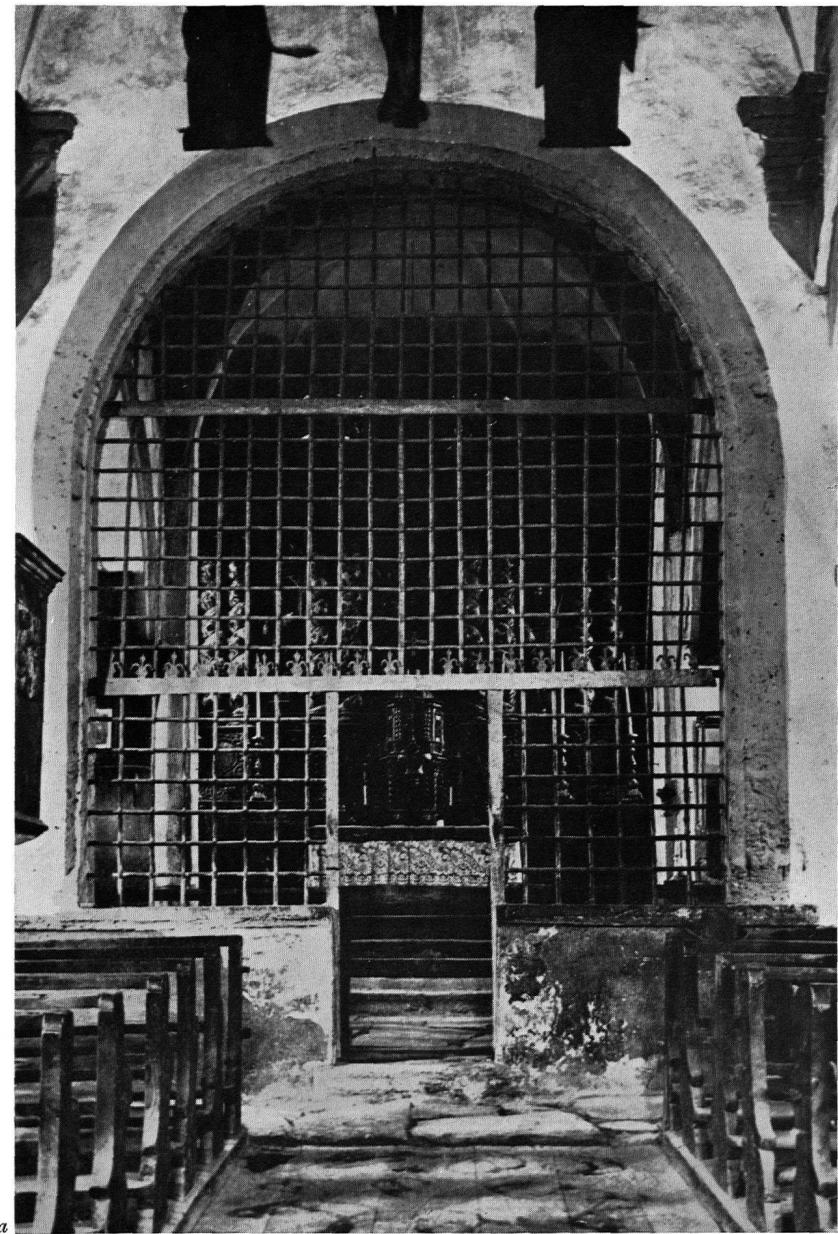
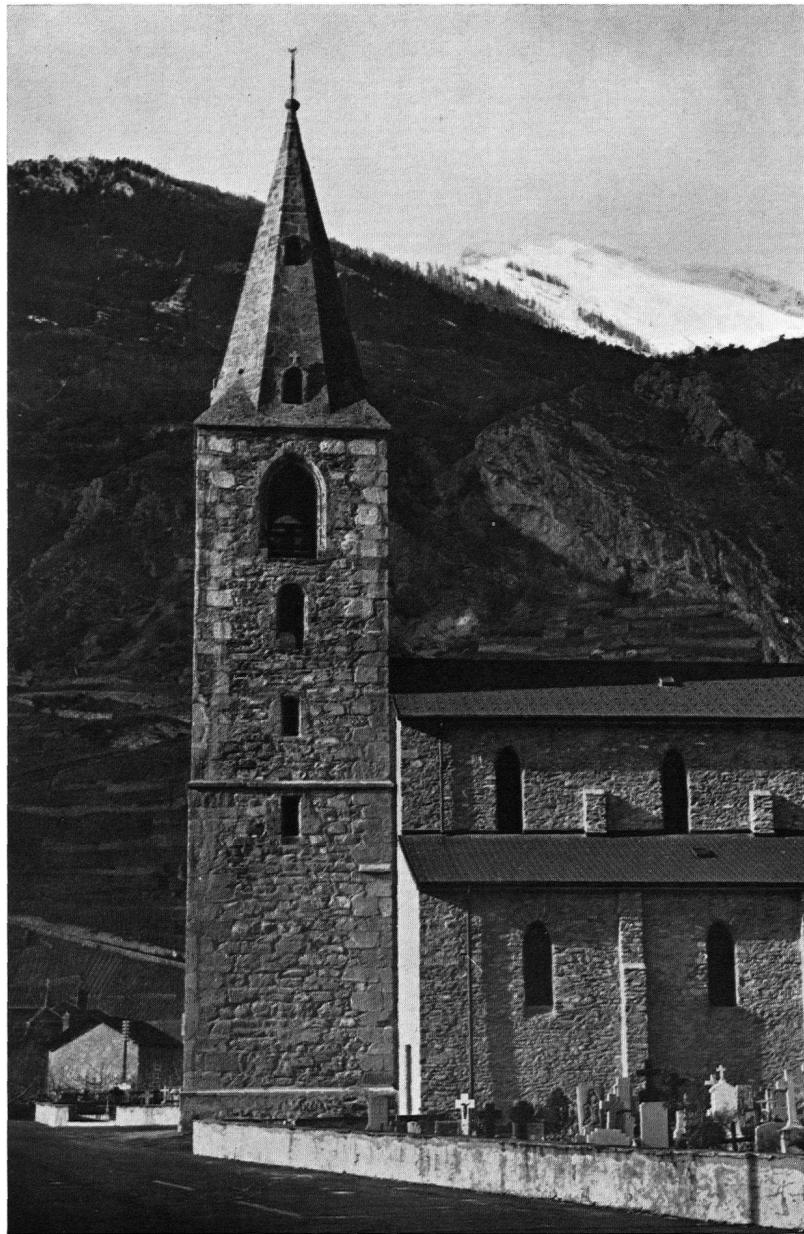
a L'entrée du chœur en 1892. — L'arc triomphal de style gothique tardif, avec sa grille de fer. On distingue les voûtes baroques sur la nef et le sanctuaire et la voûte gothique sur l'avant-chœur. Au fond, l'autel baroque et, de chaque côté derrière la grille, l'ouverture des deux chapelles latérales. — b Le clocher de 1525, vu de l'Est-Sud-Est (état actuel). — A droite, le corps de l'église de 1892, raccourci en 1959 de manière à dégager la tour.
