Die mittelalterliche Kirche von Tuggen (Kt. Schwyz) und ihre späteren Umbauten

Von WALTER DRACK

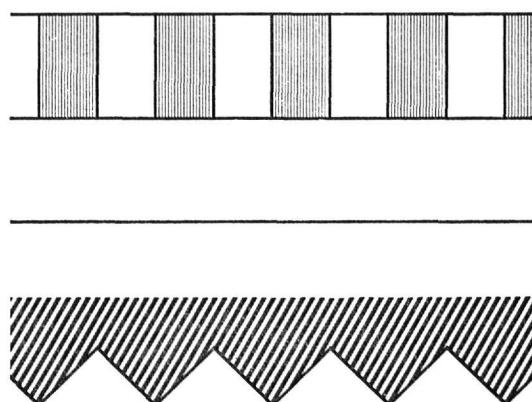
Abb. 3. Tuggen, Pfarrkirche. Ansicht und Schnitt des romanischen Zahnfrieses an der im gotischen Turmfundament verbauten Spolie (vgl. Tafel 62c).

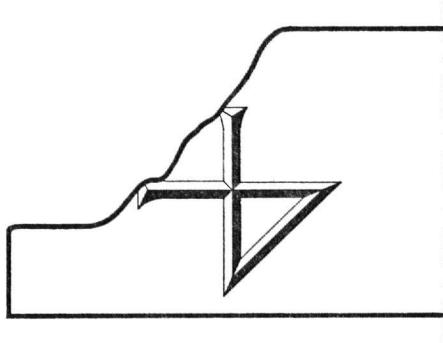
Abb. 9. Tuggen, Pfarrkirche. Steinmetzzeichen an der Ostwange des Stufensteines vom Altarpodium des gotischen Kreuzaltars. An Ort und Stelle belassen ($\frac{1}{4}$ nat. Grösse).

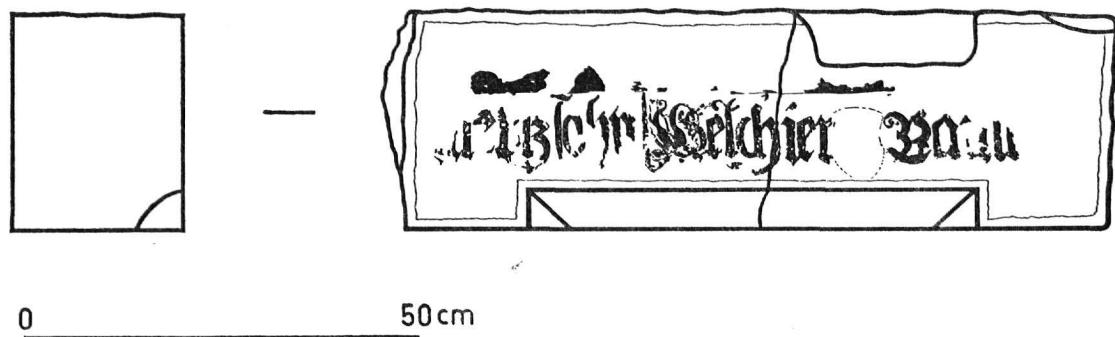
Abb. 11. Tuggen, Pfarrkirche. Sandstein-Türsturz mit aufgemalter Bauinschrift von Pfarrer Bambert, 1684.

weise)¹⁴. Sehr wahrscheinlich liess die Pfarrgemeinde aus Dankbarkeit über dem (West-)Portal mit Ölfarbe eine grössere Inschrift anbringen. Ein in 2 Stücke zerbrochener Türsturz kam 1958 jedenfalls im Schutt unter dem alten Boden des Kirchenschiffes zum Vorschein und zeigt folgende Schriftreste: «...MERTZ SOHN WELCHIER BAU...», die folgendermassen ergänzt werden dürfen: «(Eigenname) (BA) MERTZ (Z für S!) SOHN WELCHIER BAU (HERR WAR) oder (MEISTER WAR)» (Abb. 11)¹⁵.

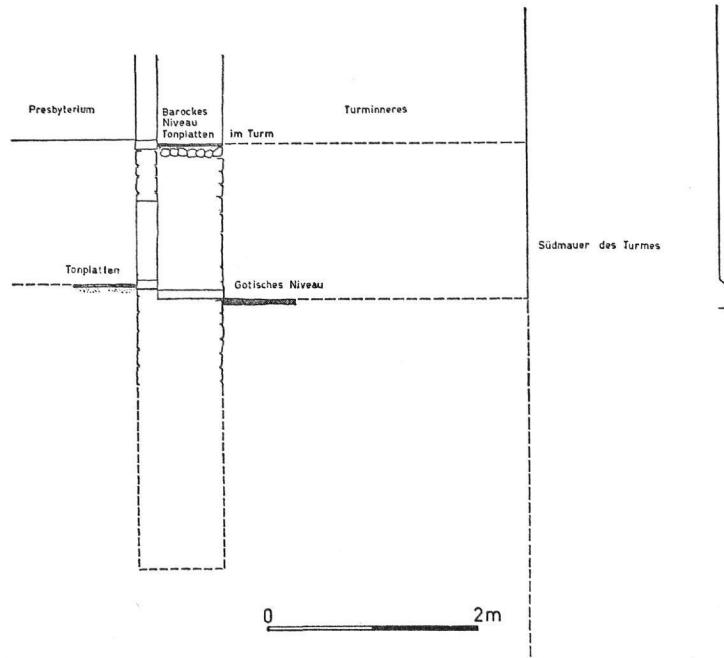
Abb. 12. Tuggen, Pfarrkirche. Profil Nord-Süd durch den Südteil des Presbyteriums (vgl. auch Abb. 10) und den Turm mit Angabe der Fundamenttiefen sowie der Niveaus der gotischen bzw. der barocken Kirche.

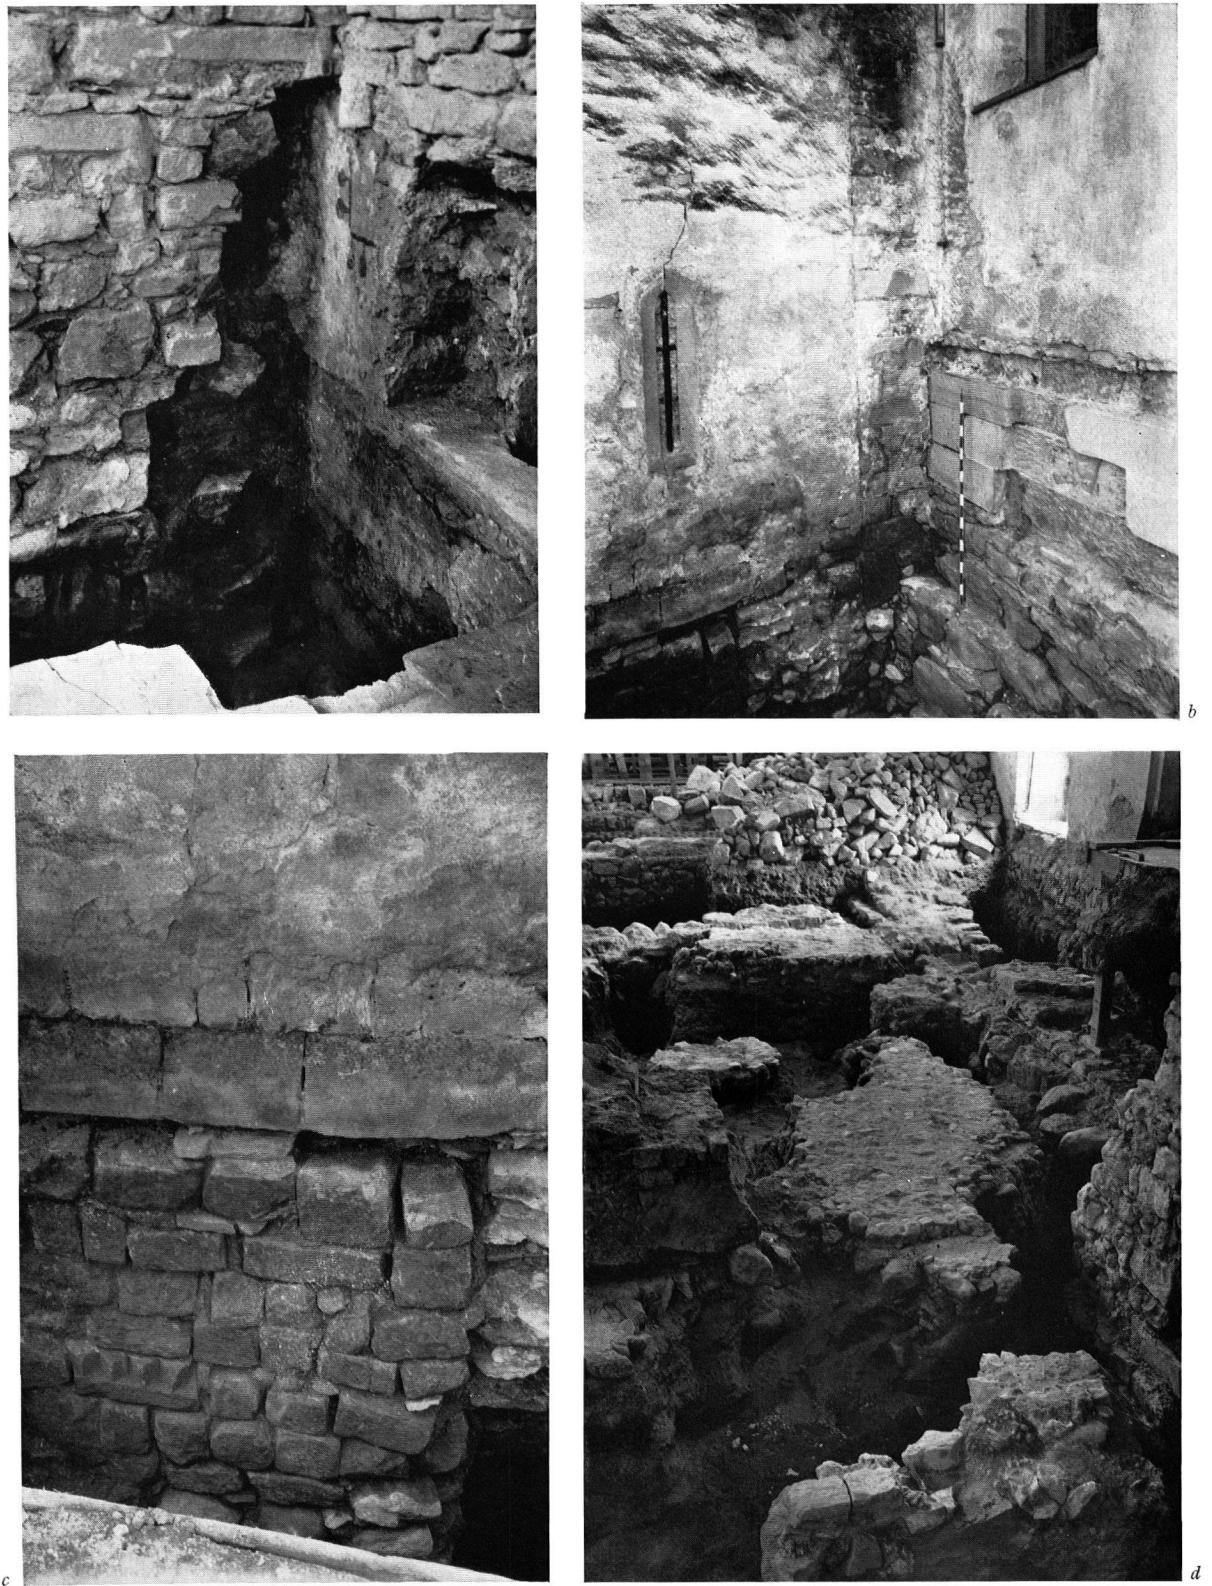
a-d Pfarrkirche von Tuggen (Kt. Schwyz). Baureste der romanischen Kirche: a Die im Innern unter dem Blendmauerwerk der Barockkirche erhaltene Südostecke. – b die Südostecke von aussen (links Ostwand des gotischen Turmes). – c gotisches Turmfundament (darin romanische Spolie mit Zahnfries). – d Nordwestsektor des Grabungsfeldes (im Vordergrund Rest der Chorschränkenmauer, dahinter Überrest des Mörtelbodens).

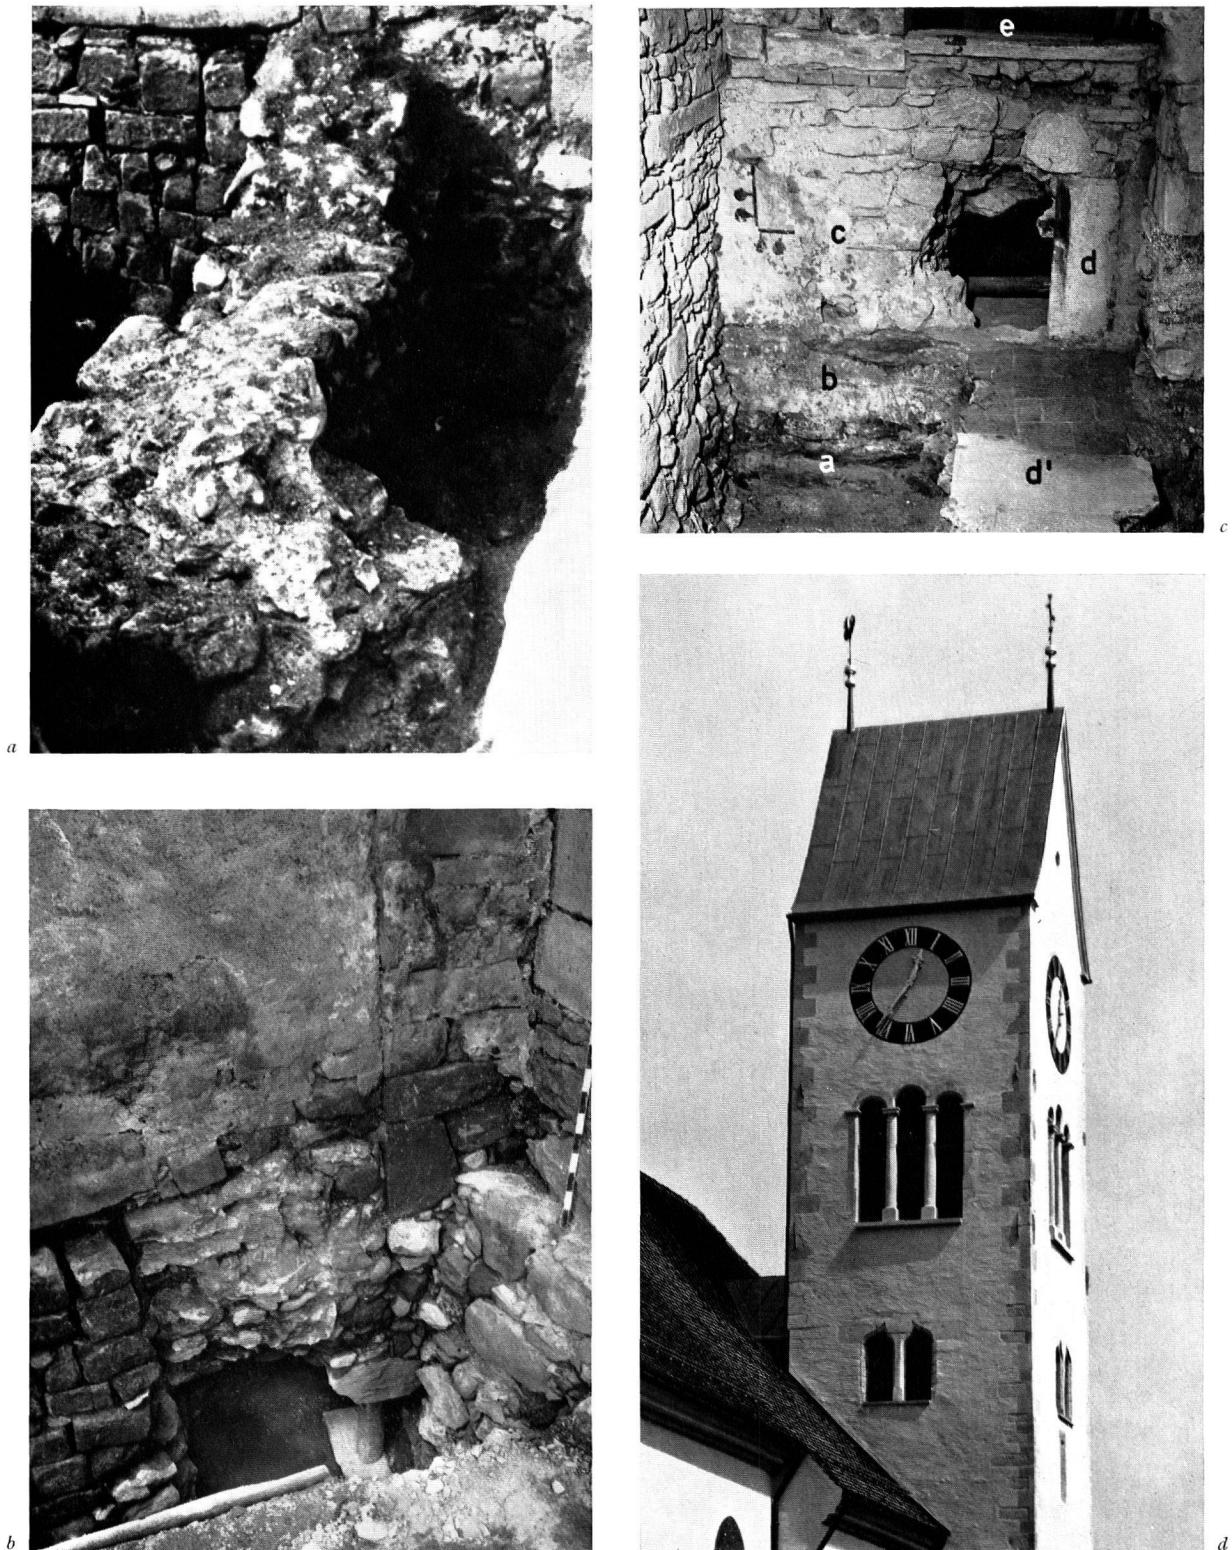
a–d Pfarrkirche von Tuggen (Kt. Schwyz): *a, b* Überreste der teilweise als Fundament dienenden, 1940 grossenteils abgebrochenen Südmauer eines Anbaues der romanischen Kirche (*a* Gesamtansicht der Mauerpartie östlich des Turmes vor dem Abbruch von 1940, *b* nach dem Abbruch von 1940, aufgenommen anlässlich der Nachgrabung von 1958); zu Seite 167 f. – *c* Südwand des Presbyteriums mit den freigelegten Bauresten (*a* Fundament der romanischen Südmauer, *b* romanischer Verputz, *c* gotischer Verputz, *d* Westgewände der gotischen Turmtür, *d'* gotischer Tonplattenboden, *e* Türschwelle des barocken Turmeingangs). – *d* Turm mit spätgotischen und barocken Schalllöchern, darüber (in der 1959 aufgestockten Zone) die Zifferblätter und das neue Kupferdach; zu Seite 177.

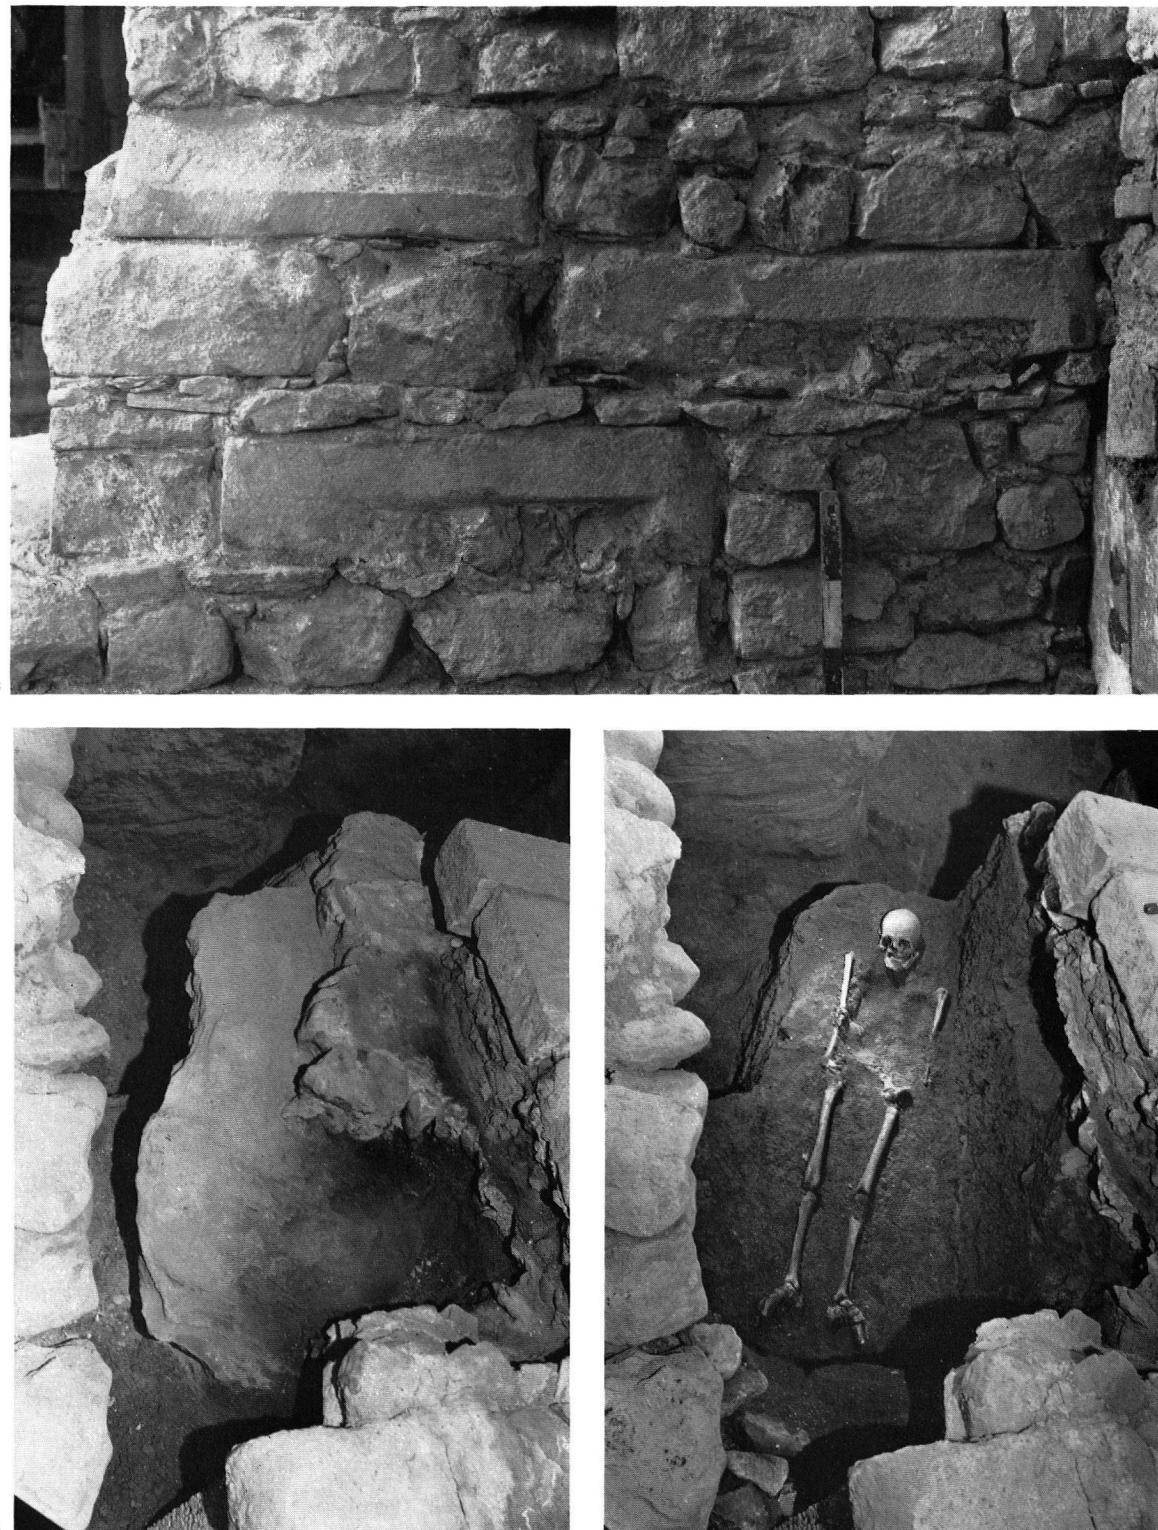
a–c Pfarrkirche von Tuggen (Kt. Schwyz): a Barockes Blendmauerwerk (vor der südlichen Chorbogenmauer) mit gotischen Treppenspolien, rechts Südmauer des Presbyteriums. – b, c im romanischen Apsischor errichtetes Grab mit mächtiger, unregelmässig zugerichteter Sandsteinplatte (b vor der Öffnung, c nach der Öffnung).
