Das römische Heilbad in der Grienmatt in Augusta Raurica

Rekonstruktionsversuch

Von ALBAN GERSTER

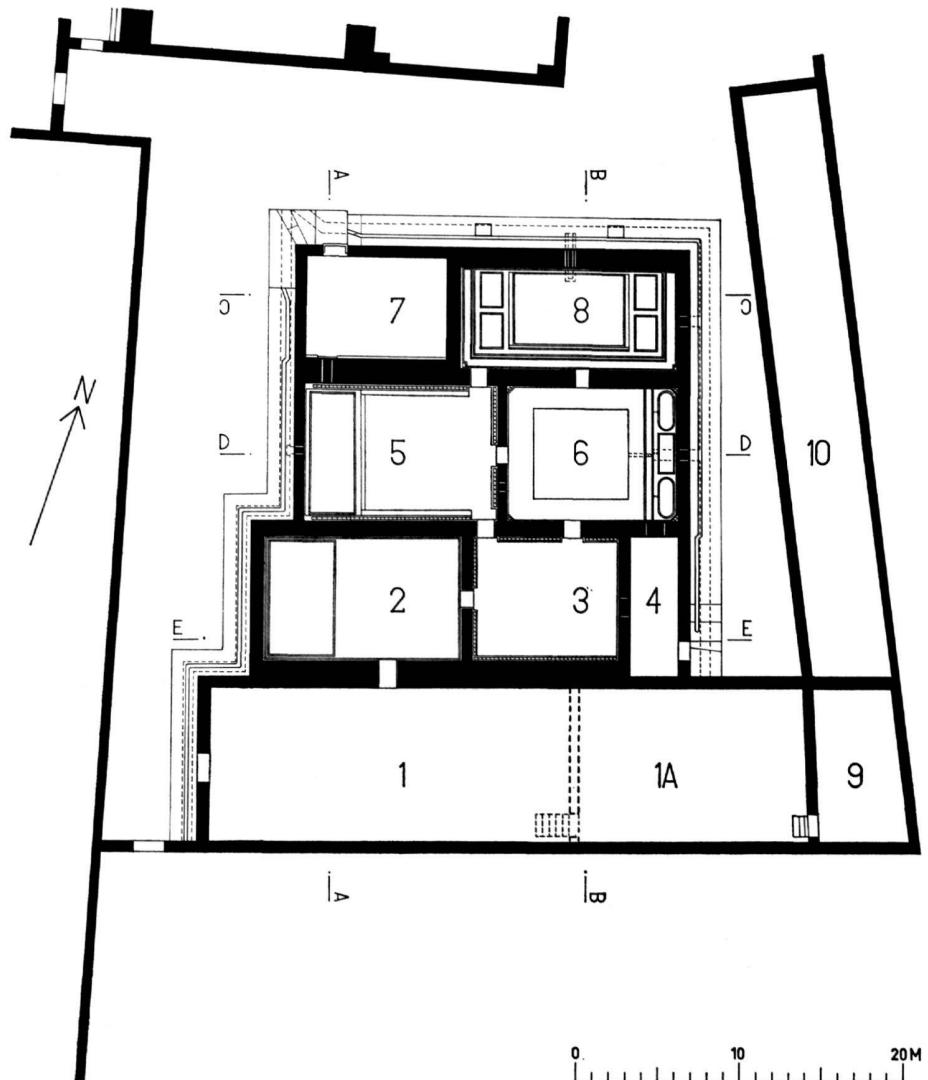
Abb. 1. Augst. Grienmatt, Rekonstruktion, Grundriss mit Badeeinbauten.

Das Thermengebäude wurde von einem geschlossenen Hof aus durch den Auskleideraum (Apo-
dyterium, 1 des Plans Abb. 1) betreten. Dieser Raum ist im Vergleich zu den Baderäumen über-
mässig gross. Die zwei verschiedenen Bodenhöhen beweisen, dass er in zwei Teile unterteilt war. Da die Grabung, nach den vorhandenen Aufnahmen zu schliessen, an dieser Stelle nur unvollständig durchgeführt wurde, konnten die Reste einer Trennwand nicht nachgewiesen werden. Mit dem Be-
stand einer monumentalen Treppe auf die ganze Breite des Raumes, wie Karl Stehlin vermutete, ist jedoch nicht zu rechnen. Eine solche Treppe passt in keiner Weise zur Gesamtkonzeption des be-
scheidenen Baues und ist an dieser Stelle nicht denkbar.

Vom Auskleideraum 1 führte eine einzige Türe zu den Baderäumen, vorerst in den Raum 2, das Kaltbad (Frigidarium), mit einem Bassin von etwa $2,00 \times 3,60$ m Grösse, das die ganze Breite des Raumes einnahm, ganz in den Boden eingelassen war und eine Tiefe von 84 cm aufwies (Abb. 1, 3 und 6).

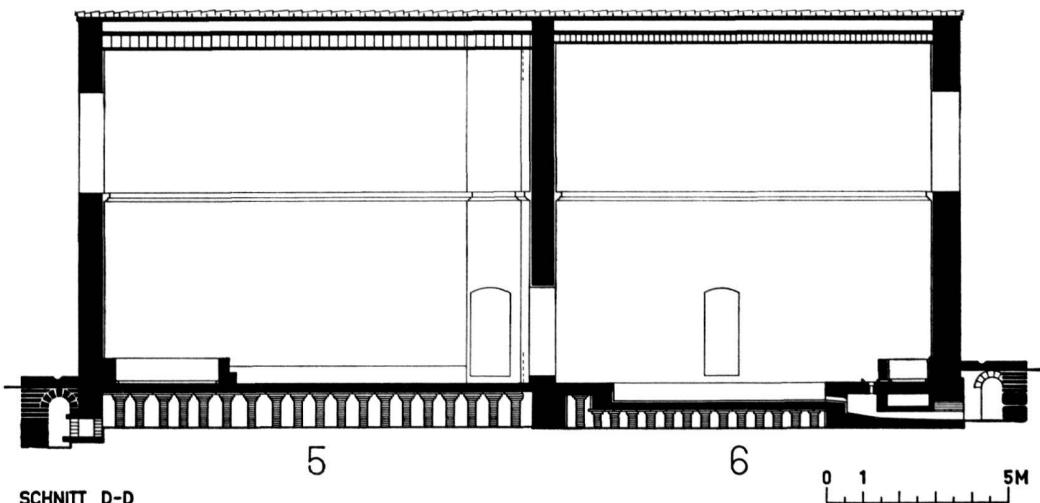
Abb. 4. Augst. Grienmatt, Rekonstruktion Schnitt D-D, mit Schnitt durch Wannen, Bassin in Raum 6 mit Ablauf unter Wanne und Einmündung in aussenliegenden Abwasserkanal.

war und dessen Wände mit Heizröhren verkleidet waren (Abb. 4). Ein Bassin von 84 cm Tiefe nahm, wie im Kaltwasserbad nebenan, die ganze Breite des Raumes ein, war aber auf den geheizten Boden aufgesetzt und nicht eingetieft und über eine angebaute Stufe besteigbar. Es wurde vom Heizraum 7 beheizt, und der Feuerkanal (Abb. 2) führte vom Heizraum in der Längsrichtung direkt unter die Wanne, so dass eine gute Erwärmung ohne Zweifel gewährleistet war.

Die bis jetzt beschriebenen Räume 1, 2, 3 und 5 entsprechen einer normalen römischen Badeanlage, wogegen die anschliessenden Räume 6 und 8 als zusätzliche Bäder, die Heilzwecken dienten, zu betrachten sind⁴. Beide enthalten ein grosses Badebecken und gemauerte Wannen, die den ganzen Platz einnehmen (Abb. 4 und 6; perspektivischer Schnitt Abb. 10).

Da bei intensivem Badbetrieb viel Wasser verbraucht wurde, musste eine gut funktionierende Kanalisation vorhanden sein. Aus den Aufnahmen von Karl Stehlin geht hervor, dass die Kanalisation mit allen Anschlüssen vorzüglich erhalten war. Ein gemauerter Kanal ist auf der West-, Nord- und Ostseite an die Grundmauern des Gebäudes angeschmiegt und folgt den Rücksprüngen der Fassade auf der Westseite. Die lichte Breite beträgt 0,60 m, die Höhe ist verschieden und variiert zwischen 1,15 und 1,85 m, so dass der Kanal in seiner ganzen Länge begehbar war. Das Gefälle der Kanalsohle beträgt, vom Anfang beim Praefurnium 4 bis zum tiefsten Punkte beim Praefurnium 7 etwa 0,88 m oder etwa 2,5 %. An der Nordostecke des Gebäudes, bei diesem Praefurnium, befand sich der tiefste Punkt, von wo eine Fortsetzung in westlicher Richtung vorhanden sein sollte, über die aus den Plänen jedoch nichts ersichtlich ist. Der Kanal ist in Kalkstein gemauert und besitzt ein Tonnengewölbe aus Backstein. Im Grundriss (Abb. 1) sind die Anschlüsse der Bassins eingezeichnet. Sehr schön sind besonders diejenigen des Raumes 6, wo der Ablauf des Bassins und der Bodenablauf von den Wannen unter dem Heizkanal durch eine Maueröffnung im Fundament der Fassade, mit starkem Gefälle in den Abwasserkanal floss. Wenn wir die vorhandenen Aufnahmen, die hier nicht sehr aufschlussreich sind, richtig ausgelegt haben, war der schmale Abwasserkanal zwischen den Hypokaustpfeilern oben abgeschlossen, so dass die Wärme darüber hinweg auch die vom Praefurnium am weitesten entfernte Wanne, ohne Umweg, erreichen und erwärmen konnte (Abb. 4).

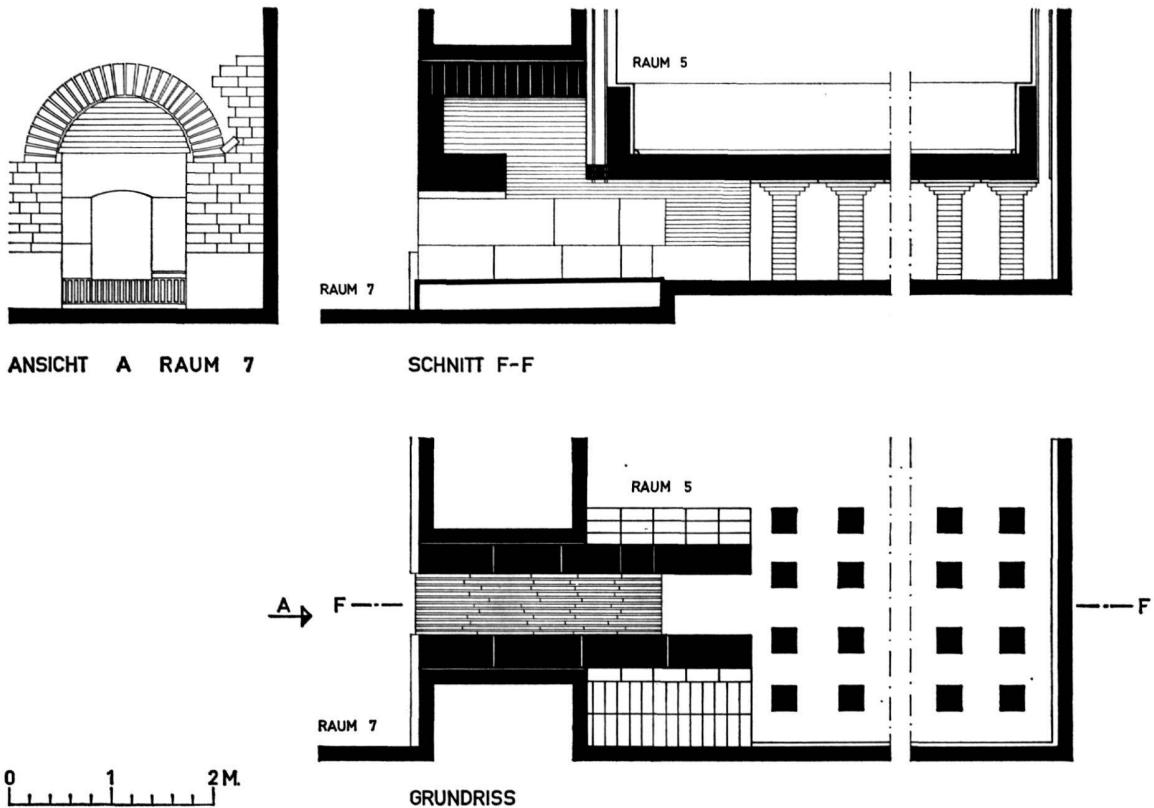
Abb. 5. Augst. Grienmatt, Rekonstruktion des Praefurniums unter Raum 5.

Der Heizkanal des Praefurniums 7 war sehr schön erhalten und zeigt uns, wie sorgfältig die ganze Anlage ausgeführt war. Der Boden besteht aus senkrecht gestellten Backsteinen, die sowohl

der Hitze als auch der Beanspruchung durch die Schürgeräte gut widerstanden. Die Wände sind mit grossen Sandsteinquadern aufgemauert, die ebenfalls sehr hohe Temperaturen aushalten, ohne Schaden zu nehmen. Die Feueröffnung im Praefurnium besitzt zudem einen Sturz aus Sandstein (Ansicht A) und einen prachtvollen Entlastungsbogen aus Backstein, der sich als Entlastungsgewölbe durch die ganze 1,65 m starke Mauer bis auf die Innenseite des Caldariums fortsetzt.

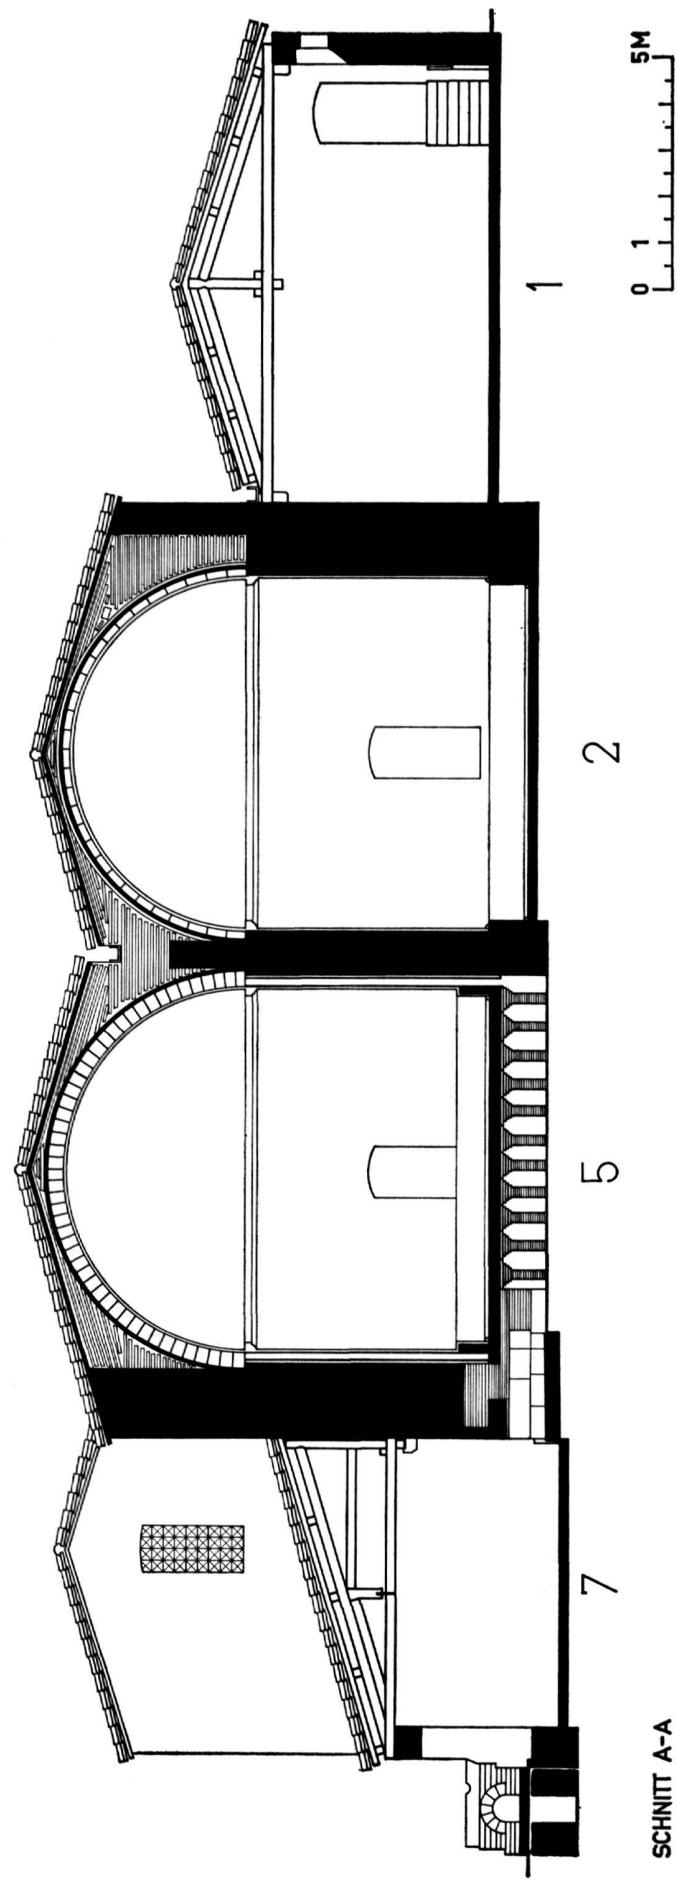
Abb. 6. Augst. Grienmatt, Rekonstruktion Schnitt A-A, mit (links aussen) Praefurnium zu Hypokaust unter Raum 5; rechts aussen Schnitt durch den Ankleideraum.

Für die Gewölbe der Räume 2, 6 und 8 waren ebenfalls Tubuli verwendet worden, die aber nicht mit der Heizung in Verbindung standen. Sie dienten nur als Konstruktionselement, wobei für die verschiedenen Räume auch Tubuli von verschiedener Grösse verwendet wurden. Eigenartig und unverständlich ist die Verwendung der grossen Tubuli wie in den Räumen 3 und 5 im schmälsten Raum 8 und der Tubuli kleineren Formats mit einem Querschnitt von nur $8,5 \times 18$ cm und der grossen Länge von 48 cm im Raum 6, der die grösste Gewölbespannweite aller Badräume aufzuweisen hat (Abb. 9 C). Im Römerhaus in Augst befindet sich eine Heizröhre mit Gewölbeansatz (Abb. 9 D). Über die Gewölbetubuli war eine in Mörtel eingebettete Backsteinschicht verlegt und darüber ein Betonguss von 8 cm Stärke. Auf dieser Gewölbekonstruktion waren grossformatige Backsteinplatten, wohl Suspensura-Platten, wie sie für die Hypokauste Verwendung fanden, ziemlich regelmässig aufgemauert, bis zur Dachschräge. Dieses Backsteinmauerwerk war mit einer zweiten Betonplatte von ebenfalls 8 cm Stärke, in der Schräge des Satteldaches abgedeckt und mit in Mörtel verlegten Flach- und Hohlziegeln geschützt (Abb. 6).

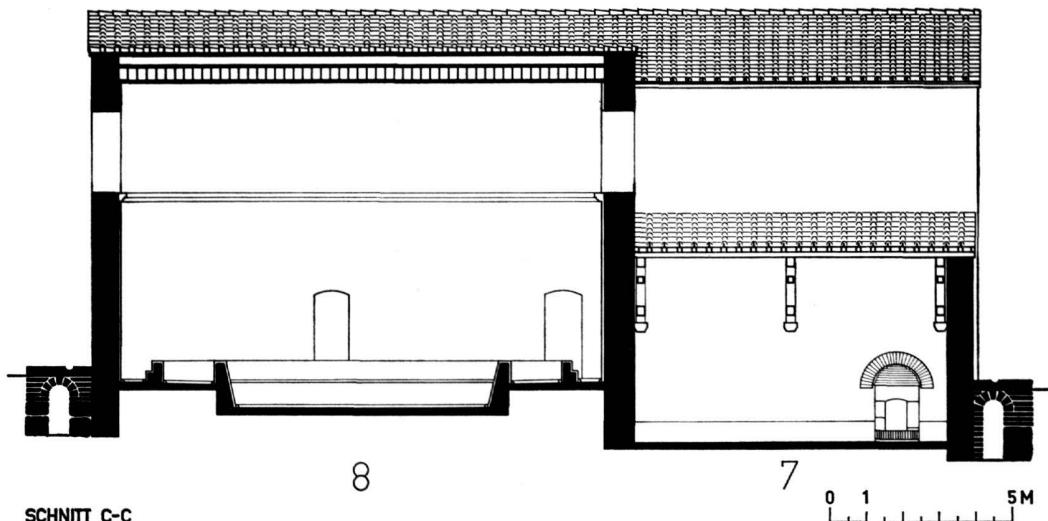
Abb. 7. Augst. Grienmatt, Rekonstruktion Schnitt C-C: durch Raum 8 mit umlaufendem Gang um Wannen und Bassin; rechts aussen Schnitt durch den Heizraum mit Ansicht der Feueröffnung.

Im Gegensatz zu diesem Warmbad war Raum 8 (Abb. 7), der mit den Räumen 5 und 6 durch je eine Türe verbunden war, ein kaltes Bad mit einem Bassin von 6,80 m Länge und 4,20 m Breite, das mit einer Tiefe von 1,30 m als kleines Schwimmbecken angesehen werden darf. Der ganze Boden wurde von diesem Bassin und den zu zweien an jeder Schmalseite angeordneten, rechteckigen Wannen eingenommen. Diese waren auf dem Boden aufgesetzt, besaßen eine Tiefe von etwa 0,50 m, und ihr oberer Rand war gleich hoch wie der Bassinrand, dessen Boden somit etwa 0,70 m unter dem Bodenniveau des Raumes lag. Auf drei Seiten führte ein schmaler Gang von nur 0,60 m Breite zwischen der Wand und den Badegelegenheiten durch, von dem aus die Badenden über eine Stufe in die Wannen und das Bassin einsteigen konnten, wogegen auf der vierten Seite Wannen und Bassin an die Wand anstießen (Abb. 8). Dieser Raum wurde lediglich durch zwei in die Ecken gegen Raum 6 eingebaute, ebenfalls in den Luftraum einmündende Heizröhren temperiert.

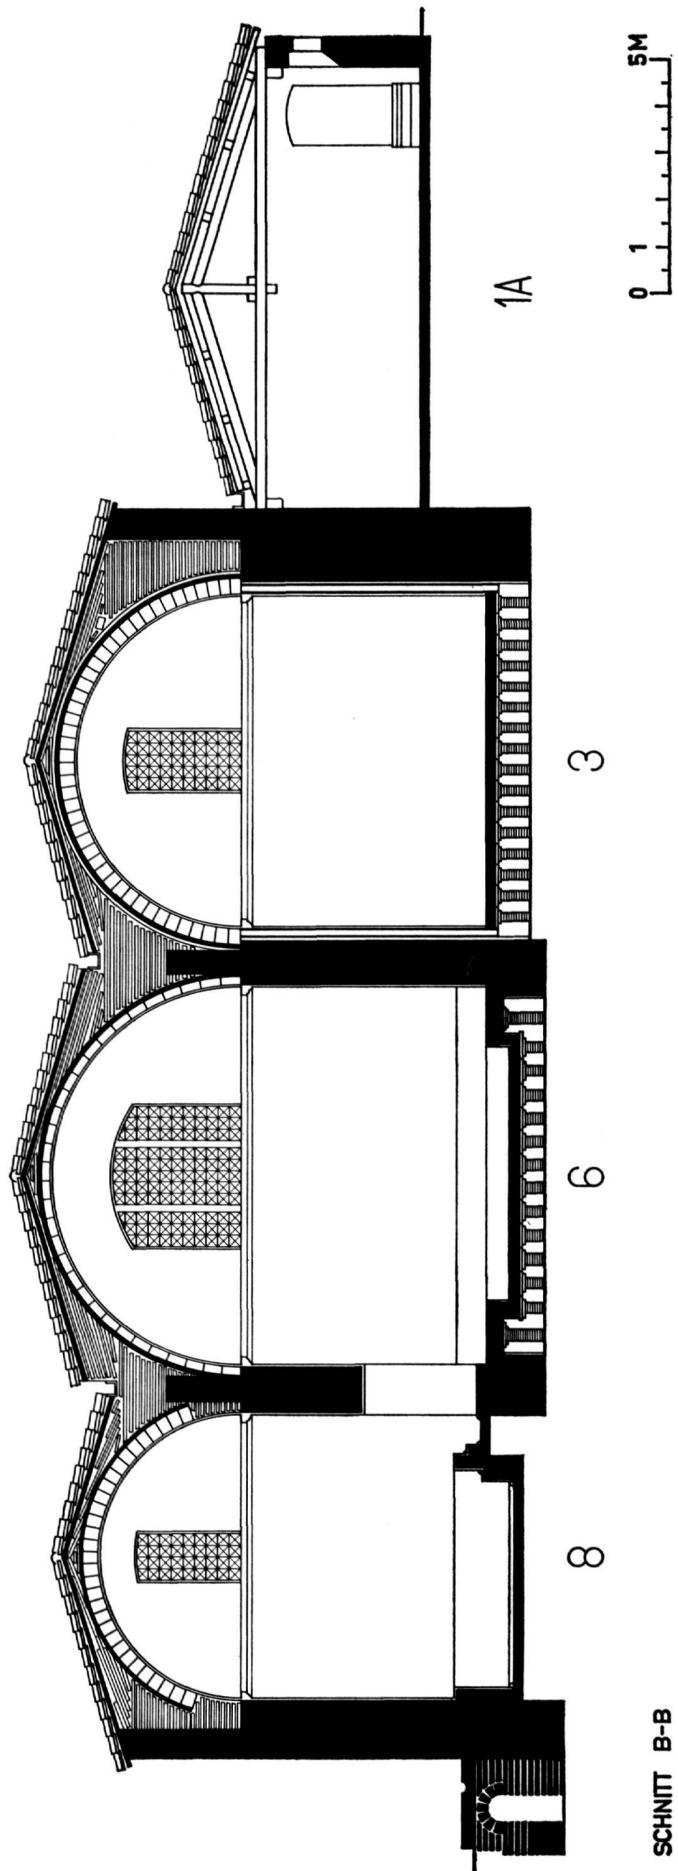
Abb. 8. Augst. Grienmatt, Rekonstruktion Schnitt B-B: links aussen Abwasserkanal, rechts aussen Schnitt durch Ankleideraum.

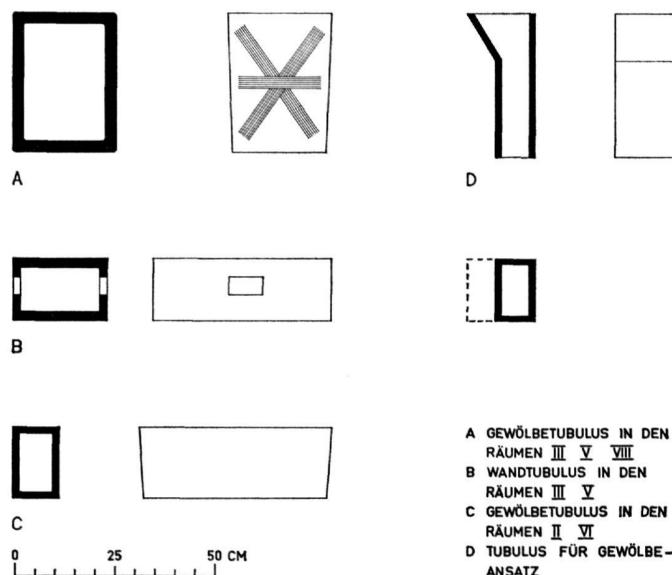
Abb. 9. Augst. Grienmatt, Zeichnung verschiedener, am Bau verwendeter Heizröhren.

Die Gewölbe bestanden aus kräftig geformten Heizröhren, die jedoch nicht in allen Räumen gleich gross waren. In den Räumen 3 und 5 wiesen die Wandtubuli einen äusseren Querschnitt von $15,5 \times 23,5$ cm und eine Länge von 44,5 cm auf und besaßen zwei Seitenlöcher, durch welche sie untereinander verbunden waren. Die Wandstärke betrug 1,8 bis 2,2 cm. Im Raum 3, dem lauen Bad, setzten sich die hohlen Wände in gewölbten Heizröhren von grösserem Querschnitt in den Gewölben fort. Diese sassen im Bogenansatz (Abb. 8), zur Hälfte auf der Steinmauer und zur Hälfte auf den schmäleren Heizröhren der senkrechten Wände, denn sie wiesen einen Querschnitt von 26×35 cm und eine Länge von 23,5 bzw. 26,00 cm auf. Mit der respektablen Wandstärke von 2,7 cm konnten diese gut gebrannten Röhren auch auf Druck beansprucht werden. Im Gewölbescheitel müssen sie nach aussen entlüftet gewesen sein, wie wir bereits ausgeführt haben, da sonst die Wärme nicht hochsteigen können. Wie diese Entlüftungen ausgesehen haben, wissen wir nicht, weil entsprechende Lüftungs- oder Kaminaufsätze nicht gefunden worden sind. Wir besitzen jedoch eine Anzahl Gewölbetubuli mit Lüftungsöffnungen auf der Gewölboberseite, die mit Öffnungen in der Dachhaut in Verbindung sein mussten. In Pompeji⁶ wurden Licht- und Lüftungsziegel gefunden, die in ähnlicher Form auf den Dächern der Augster Thermen gesessen haben mögen, und die dafür sorgten, dass die Wärme vom Hypokaust aus in den Heizröhren der Wände und Gewölbe hochsteigen konnte. Da zwischen innen und aussen mit einem grossen Wärmegefälle gerechnet werden kann, da zudem die Räume eine grosse Höhe aufwiesen und die Heizröhren dementsprechend wie hohe Kamine wirkten, waren die hauptsächlichsten Bedingungen für einen guten Zug erfüllt. Man kann sich vorstellen, dass in der Nähe des Dachfirstes mehrere solcher Lüftungsziegel oder Kaminaufsätze vorhanden waren. Da die vertikalen Röhrenstränge

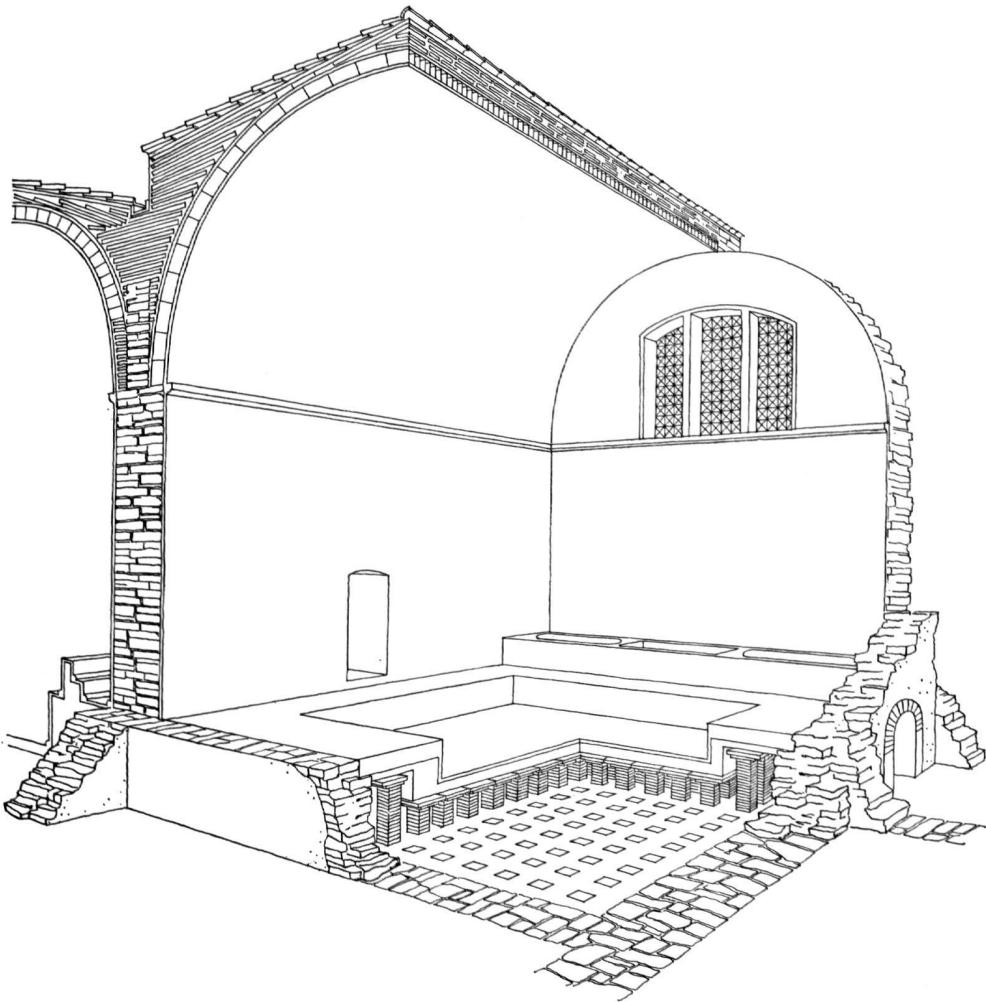
Abb. 10. Augst. Grienmatt, Rekonstruktion. Perspektivischer Schnitt durch Raum 6 mit Bassin und im Hintergrund Badewannen; rechts aussen Heizkanal mit Feueröffnung in Raum 4; links aussen Randschnitt durch das Bassin im anschliessenden Raum 8.

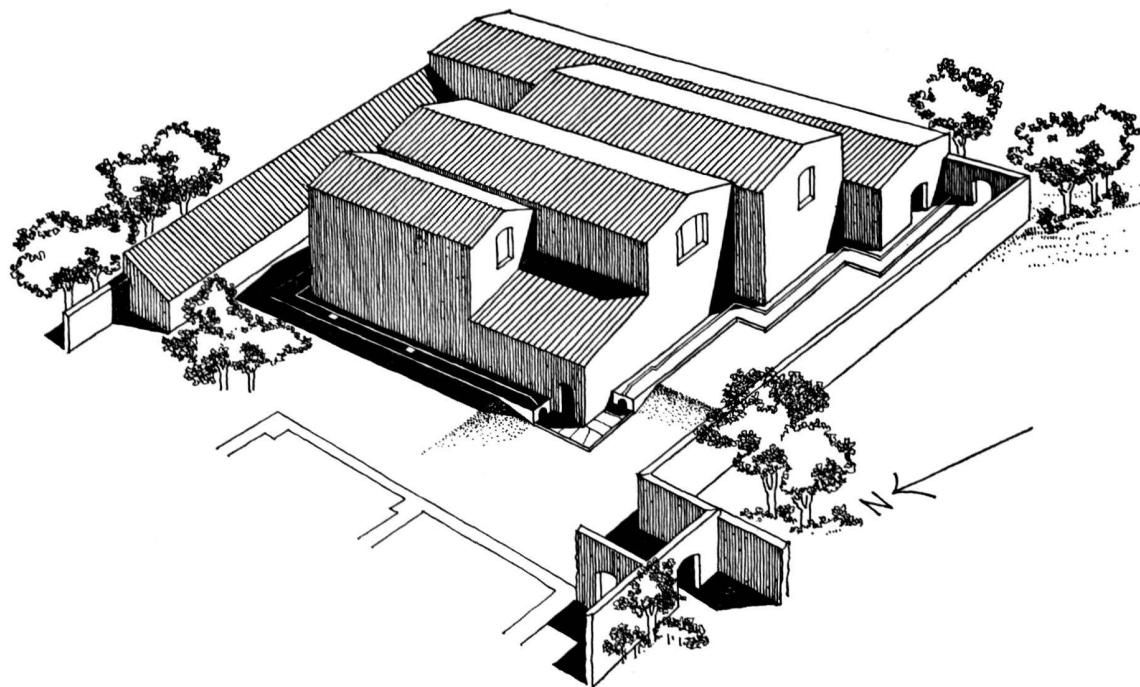
Abb. 11. Augst. Grienmatt, Rekonstruktion der ganzen Badeanlage. Vogelperspektive aus Nordwesten. Oben rechts der Haupteingang in der Umfassungsmauer und links daneben der Eingang in den Ankleideraum. Unten in der Bildmitte, rechts, eine Verbindungstüre zu einer Tempelanlage, links zu einem Gebäude unbekannter Zweckes (Priesterwohnung?).
