# Eine Wasserleitung aus Tonröhren in Delsberg

Von ALBAN GERSTER

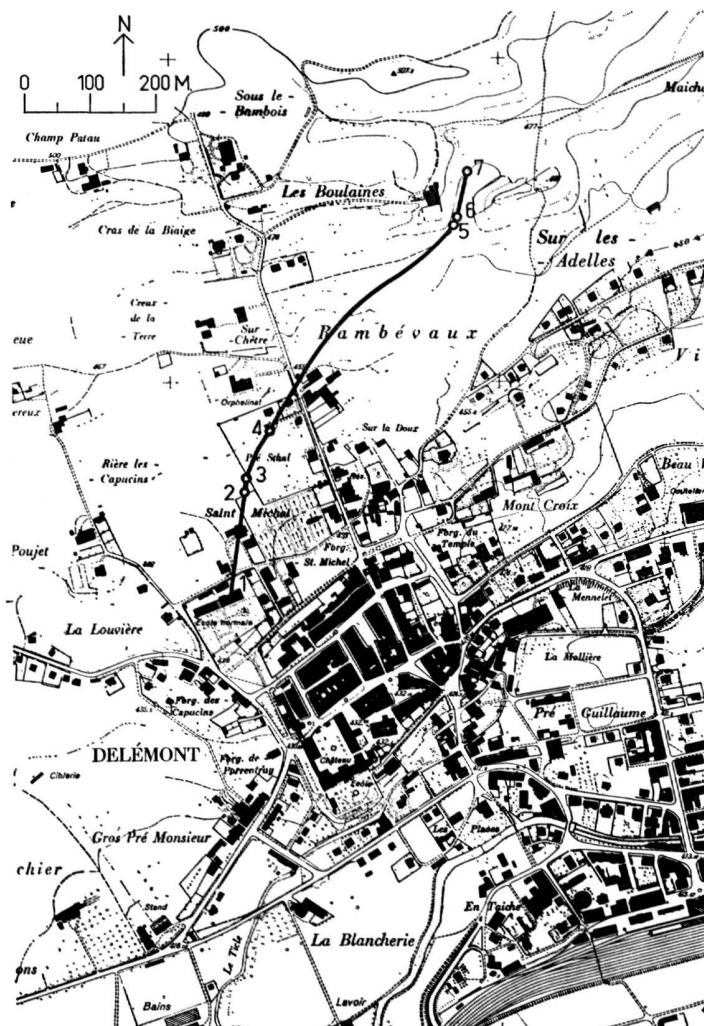
Abb. 1. Delsberg, Les Boulaines, Stadtplan mit eingezeichnetem Verlauf der Wasserleitung von der Ecole normale bis zur Quelle. 1 Lehrerinnenseminar (école normale). – 2 und 3 Fundstellen Friedhof. – 4 Fundstelle Haus Nussbaumer. – 5 und 6 Fundstellen. – 7 Quellfassung.

Im Jahre 1915 wurde in Delsberg BE beim Bau des neuen staatlichen Mädchenseminars eine Wasserleitung aus gebrannten Tonröhren gefunden. Das Seminar befindet sich in der Nordwestecke der Stadt (Abb. 1), innerhalb der mittelalterlichen Ringmauer. Beim Ausgraben der Fundamente für den Neubau wurden im ganzen 40 runde Tonröhren von verschiedener Länge und einige Spezialstücke geborgen und auf die verschiedenen Museen von Bern<sup>1</sup>, Delsberg und Zürich verteilt. Der damalige Seminardirektor, H. Duvoisin, liess die Röhren säuberlich beiseite legen, aber es war niemand da, um die genaue Lage der Leitung aufzunehmen und die nötigen Aufzeichnungen zu machen. Wir wissen daher heute lediglich, auf welcher Parzelle und bei welchem Bau der Fund gemacht wurde, und wir können in den Museen die ausgestellten Fundstücke studieren.

Die ersten Sondierungen wurden auf der Westseite, ausserhalb des Staalschen Hofes ausgeführt, bei Fundstellen 2 und 3 unserer Karte (Abb. 1 und Abb. 3).

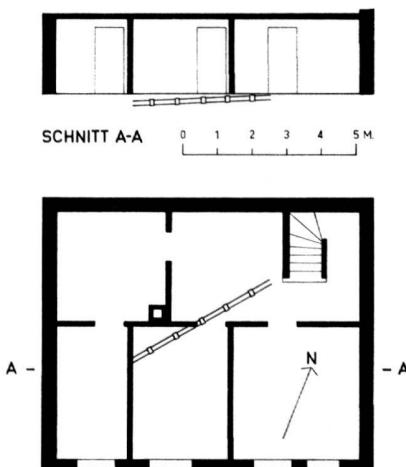
Abb. 2. Delsberg, Les Boulaines. Fundstelle 4. Haus Nussbaumer.

Die Fundstelle liegt noch innerhalb der Umfassungsmauern des ehemaligen Staalschen Hofes (Abb. 1, Fundstelle 4, und Abb. 2), etwa 290 m vom Mädchenseminar entfernt. Dieser Fund schien unsere Vermutung, dass die Wasserleitung an die weiter nordöstlich am Hang entspringende Quelle Les Boulaines angeschlossen war, zu bestätigen. Er gab jedoch noch nicht die volle Sicherheit und erlaubte es auch nicht, über die Länge der Leitung und die Gefällsverhältnisse Schlüsse zu ziehen. Dies veranlasste uns, im Jahre 1966 weitere Sondierungen auszuführen.

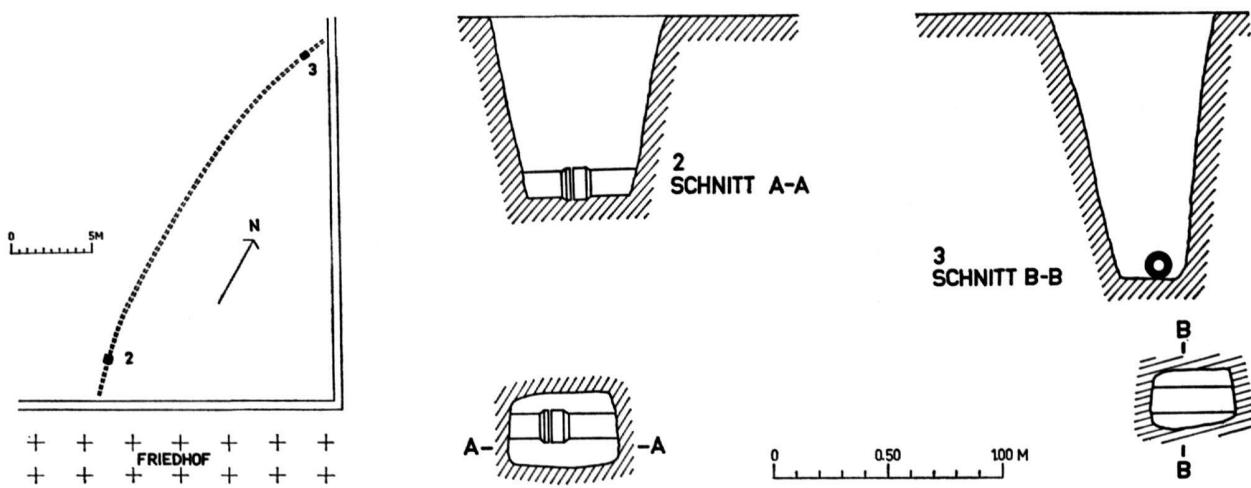
Abb. 3. Delsberg, Les Boulaines. Fundstellen 2 und 3 beim Friedhof.

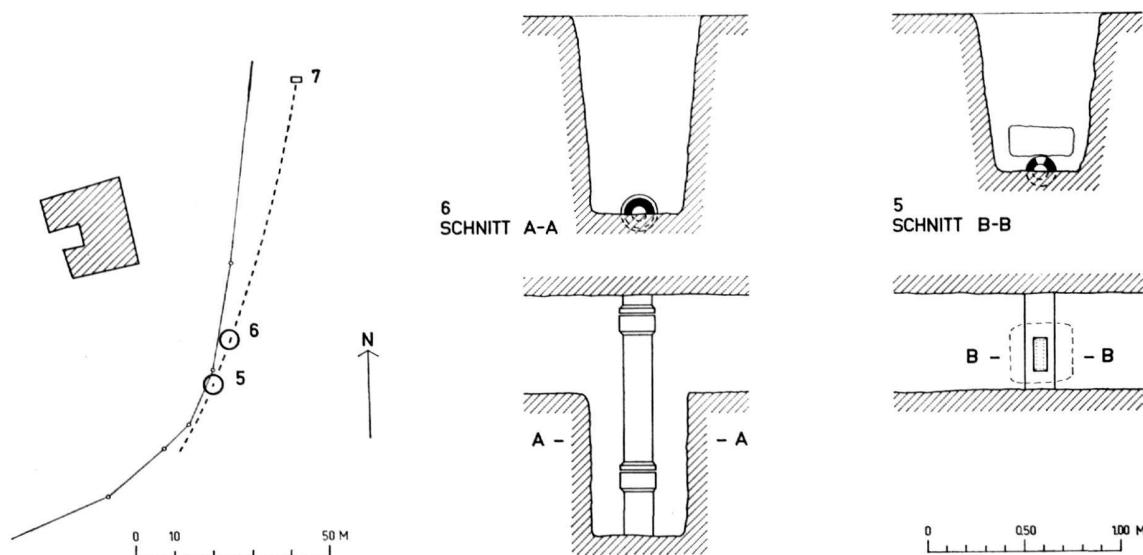
Abb. 4. Delsberg, Les Boulaines. Fundstellen 5, 6 und Quellenhaus 7.

Auch hier waren unsere Sondierungen erfolgreich und die Leitung wurde an zwei Orten aufgefunden, so dass sie sich nun durch Interpolierung auf der Karte in ihrer ganzen Länge einzeichnen lässt (Abb. 4). Unsicherheit über den genauen Verlauf herrscht eigentlich nur zwischen dem Haus Nussbaumer und der Fundstelle 5 im Süden der Quellfassung. Ob sie, wie die moderne Gussleitung deren Trassee bekannt ist, dem Verlauf der Höhenkurve folgte oder mehr geradlinig verlief, ist nicht von grosser Wichtigkeit, könnte jedoch ohne Schwierigkeiten, mit einigen Sondierschnitten, also mit kleinem Aufwand, ebenfalls festgestellt werden.

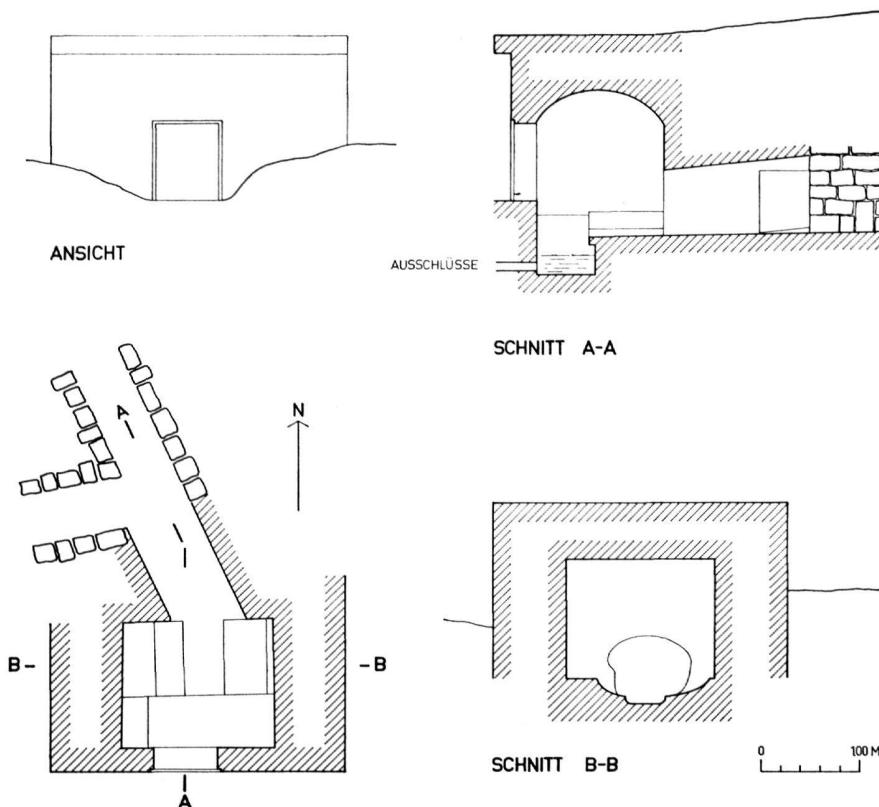
Abb. 5. Delsberg, Les Boulaines. Fundstelle 7. Quellenhaus mit Zuflusskanal.

Das heute noch benutzte Quellenhaus ist sicher neueren Datums oder es wurde stark erneuert (Abb. 5). Der Innenraum mit einer Grundfläche von etwa 130 × 150 cm ist eingewölbt und besitzt auf der Bergseite einen Wasserzuflusskanal aus Bruchsteinmauerwerk mit leicht gewölbter Decke. Schon nach 1,00 m Distanz vom Quellenhaus erhält der Kanal einen seitlichen Zufluss von Westen. Von diesem Zusammenfluss weg sind beide Kanäle aus lagerhaftem Trockenmauerwerk sorgfältig ausgeführt. Der Hauptkanal besitzt hier noch einen freien Querschnitt von 50 × 80 cm und der Nebenkanal einen solchen von 50 × 65 cm, um sich bergseits langsam zu verengen. Wenn das Quellenhaus eindeutig als ein nicht römischer Bau angesprochen werden kann, so ist die Zuweisung der Kanäle aus Trockenmauerwerk für die Wasseraufspeisung nicht so einfach. Ähnliche Wasserfassungen sind von den Römern für die Wasserversorgung von Gutshöfen nachgewiesen worden. Wenn auch zwischen römischen Tonröhren und denjenigen von Delsberg Unterschiede bestehen, so genügen diese auch nicht, um den römischen Ursprung abzulehnen, obwohl Zweifel gerechtfertigt sind.

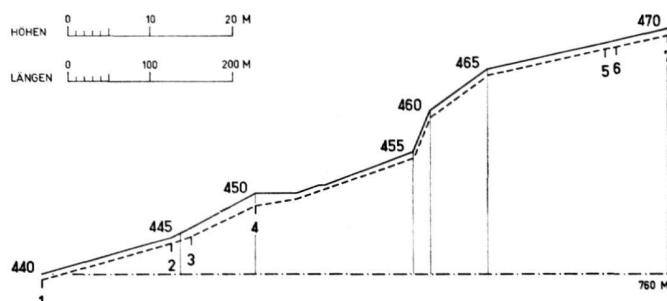
Abb. 6. Delsberg, Les Boulaines. Längenprofil der Wasserleitung.

Die Feststellung des Leitungstrassees auf einer Länge von etwa 760 m gestattet nun auch, die Gefällsverhältnisse mit ziemlicher Genauigkeit zu bestimmen. Wir haben diese in einem Längenprofil festgehalten (Abb. 6), wobei – zum besseren Verständnis – die Höhen in einem grösseren Maßstab aufgetragen sind als die Längen. Die Leitung weist ein Minimalgefälle von etwa 0,14% auf zwischen den Koten 448,50 und 449,20 auf 50 m Länge, ein Maximalgefälle von etwa 24,7% zwischen den Koten 454,20 und 459,20 auf eine Länge von 20,25 m und ein mittleres Gefälle von 3,95% zwischen den beiden Endpunkten, dem Lehrerinnenseminar und der Quellfassung, mit einer Total-

länge von 760 m. Bei diesen Gefällsverhältnissen wird verständlich, warum eine Druckleitung und nicht eine Gefällsleitung ausgeführt wurde. Eine solche hätte, um die Schnelligkeit des Wassers zu reduzieren, Ausgleichsbecken aufweisen müssen und ein gemauerter Kanal hätte einen viel grösseren Aufwand verursacht als die ausgeführte einfache Tonröhrenleitung.

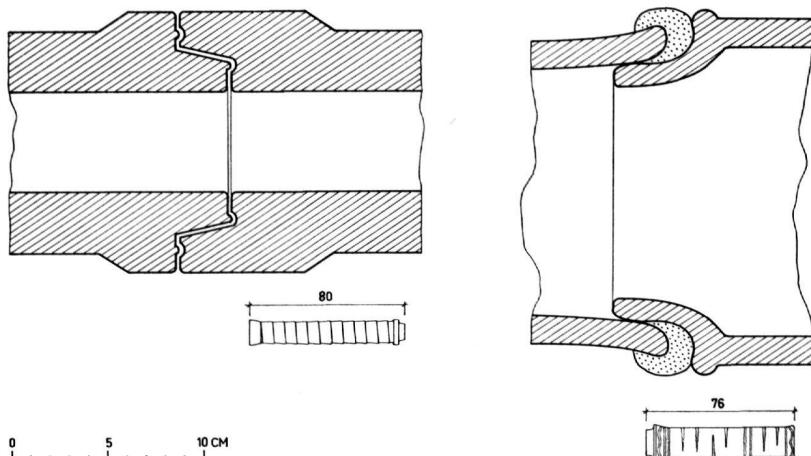
Abb. 7. Delsberg, Les Boulaines. Links: Schnitt durch eine Muffenverbindung der Tonröhren aus Delsberg und Ansicht. Rechts: Schnitt durch eine römische Tonröhrenleitung und Ansicht. Im Römerhaus Augst, ursprünglich im Historischen Museum Basel.

Die römischen Röhren sind an beiden Enden nur leicht konisch ausgeweitet. Am Zapfenende sind sie nicht nach aussen, sondern nach innen verdichtet, wodurch das Durchflussprofil verkleinert wird, so dass es kleiner ist als im restlichen Röhrenteil. Der Zapfen wurde in das andere Röhrende, das nur leicht ausgeweitet ist und das keine Muffe aufweist, eingesetzt und mit Mörtel abgedichtet. Die Abdichtung der Stöße war somit viel weniger wirkungsvoll als bei der Delsberger Röhre, und wir dürfen annehmen, dass diese römischen Wasserleitungen nur einen geringen Wasserdruck aufnehmen konnten.

Unsere Abb. 7 zeigt eine solche Röhre aus dem Historischen Museum Basel. Die Wandungen sind 12-18 mm stark und wesentlich dünner als beim Delsberger Fund. Die Stöße waren mit rotem Ziegelmehlmörtel abgedichtet, bei der Leitung aus Delsberg mit einer Mischung von Kalk, Lehm und Sand. Eine ganz ähnliche Röhre aus Kaiseraugst befindet sich im Museum Rheinfelden. Sie war in rotem Ziegelmörtel verlegt, besass einen grössten äusseren Durchmesser von 19 cm und an den Enden eine Wandstärke von nur 12 mm bei einer Totallänge von 75 cm.

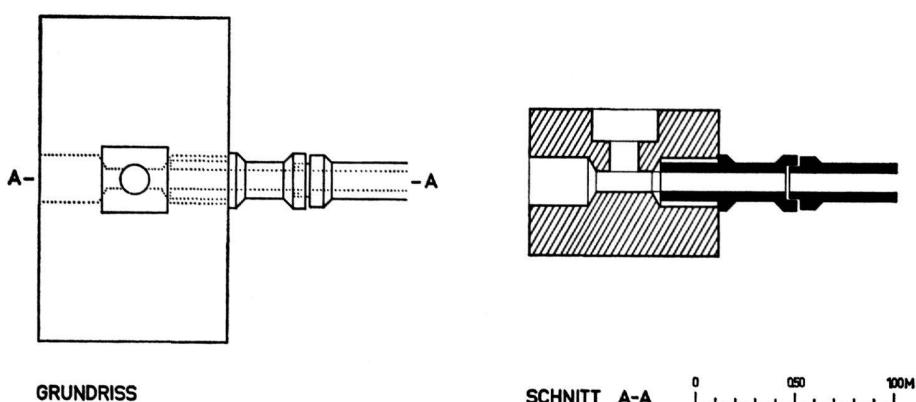
Abb. 8. Delsberg, Les Boulaines. Zapfstelle.

Ein grösserer, roh behauener Kalkstein darf wohl als Zapfstelle angesprochen werden (Abb. 8 und Tafel 34a). Die Tonröhrenleitung ist durch den Steinblock hindurchgeführt. In der Mitte befindet sich eine senkrechte Öffnung von 7 cm Durchmesser, in einer quadratischen Vertiefung von 8 cm, die mit einer Stein- oder Tonplatte abgeschlossen werden konnte. Die Tonröhren sind mit einem Zapfen sorgfältig in die runden, seitlichen Anschlussöffnungen von 12 cm Durchmesser eingeführt und sauber abgedichtet. Ein Anschlußstück der Leitung sitzt noch in seinem Zapfenloch, ragt 20 cm aus diesem heraus und besitzt an seinem Ende eine normale Muffe für das nächste normale Leitungsstück. Abb. 8 zeigt eine Ansicht und einen Schnitt durch den Stein, in der Längsachse der Leitung.

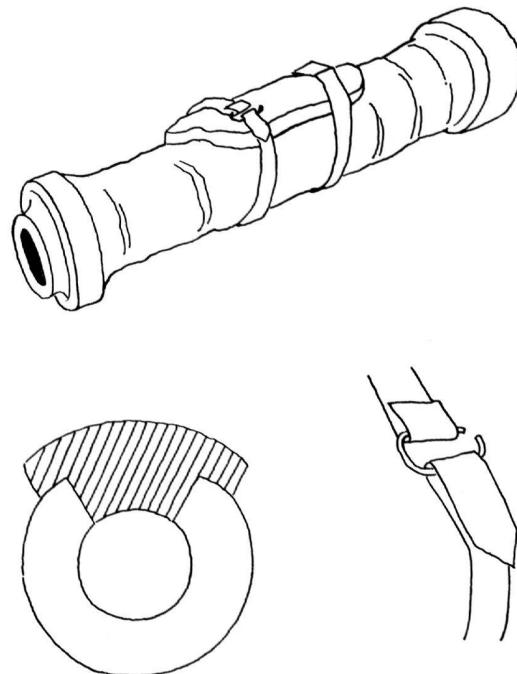
Abb. 9. Delsberg, Les Boulaines. Röhre mit Reinigungsöffnung. Vgl. Tafel I b und II b.

Eine vollständig erhaltene Röhre von 62 cm Länge im Historischen Museum Bern weist eine ovale Öffnung auf, die mit einem Tondeckel von 22 cm Länge, dessen Falz genau in die Öffnung passte, verschlossen war. Zwei Kupferbänder von  $1,5 \times 25$  mm Querschnitt, mit je einem massiven Bügel aus Eisen, dienten der Befestigung des Deckels (Abb. 9 und Tafel 34b). Diese Kupferbänder sind so weich, dass sie satt angezogen werden konnten und daher einen einwandfreien Verschluss darstellen. Die Öffnung diente der Kontrolle der Wasserführung.

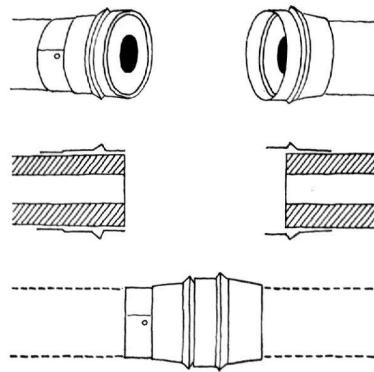
Abb. 10. Delsberg, Les Boulaines. Röhrenstoss aus Kupferblech.

Die Auffassung, es handle sich bei diesen zwei Röhren um eine Ausbesserung, ist irrig. Wenn die Muffe eines Röhrenstückes abgebrochen war, hätte man die schadhafte Stelle viel einfacher abdichten können. Bei diesen beiden Röhren ist die starre Muffenverbindung aus gebranntem Ton durch eine bewegliche Verbindung aus Kupferblech ersetzt worden. Dies gestattete, die Leitung zu öffnen, durch Herausnahme von zwei ganzen Rohrstücken, ohne dass ein Stück zerstört werden musste. Nach der Reinigung der Leitung konnten die ausgebauten Röhren, mittels der beweglichen Muffe, ohne Schwierigkeiten wieder eingesetzt und abgedichtet werden.

Vor dem Verlegen der Leitung wurde an einem Tonzyylinder der Zapfen, am andern die entsprechende Muffe mit einem Meissel glatt abgeschnitten. Dadurch wurden die Röhre verkürzt, und eine nachträgliche Ausführung als Reparatur ist schon aus diesem Grund ausgeschlossen. Auf der linken Röhre wurde der Tonzapfen durch eine mit feinem Mörtel fest versetzte Blechmanschette mit ringsum laufendem, kantigem Wulst von etwa 15 mm Breite, ersetzt. Der rechte Zylinder erhielt an Stelle der Muffe aus Ton eine bewegliche Manschette aus Kupferblech, mit einer ringsum laufenden Nut versehen. Diese wurde über die festsitzende des linken Zylinders gezogen, wo Nut und Wulste aus Blech einen guten Verschluss ergaben. Diese ingeniose Ausführung gestattete es, die Leitung nach Bedürfnis zu öffnen und wieder zu verschliessen.

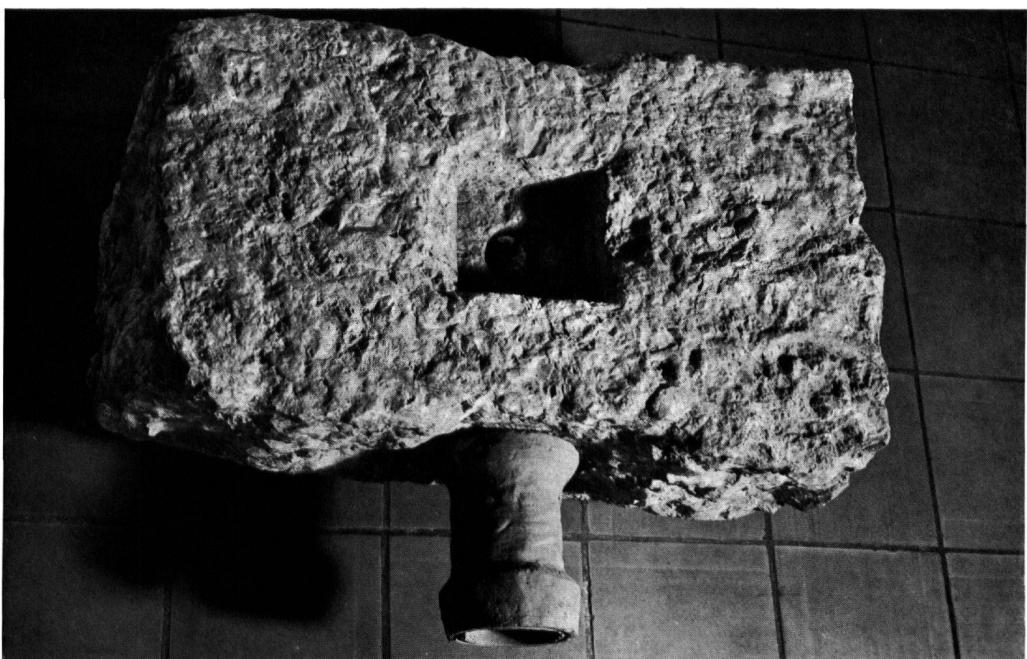
*a*

Tafel 34a. Kalksteinblock mit durchgeföhrter Röhrenleitung als Zapfstelle ausgebildet. Ansicht von oben mit verschliessbarer Vertiefung für die Abzweigleitung. Unten Tonröhre – Anschlußstück. (Historisches Museum, Bern)

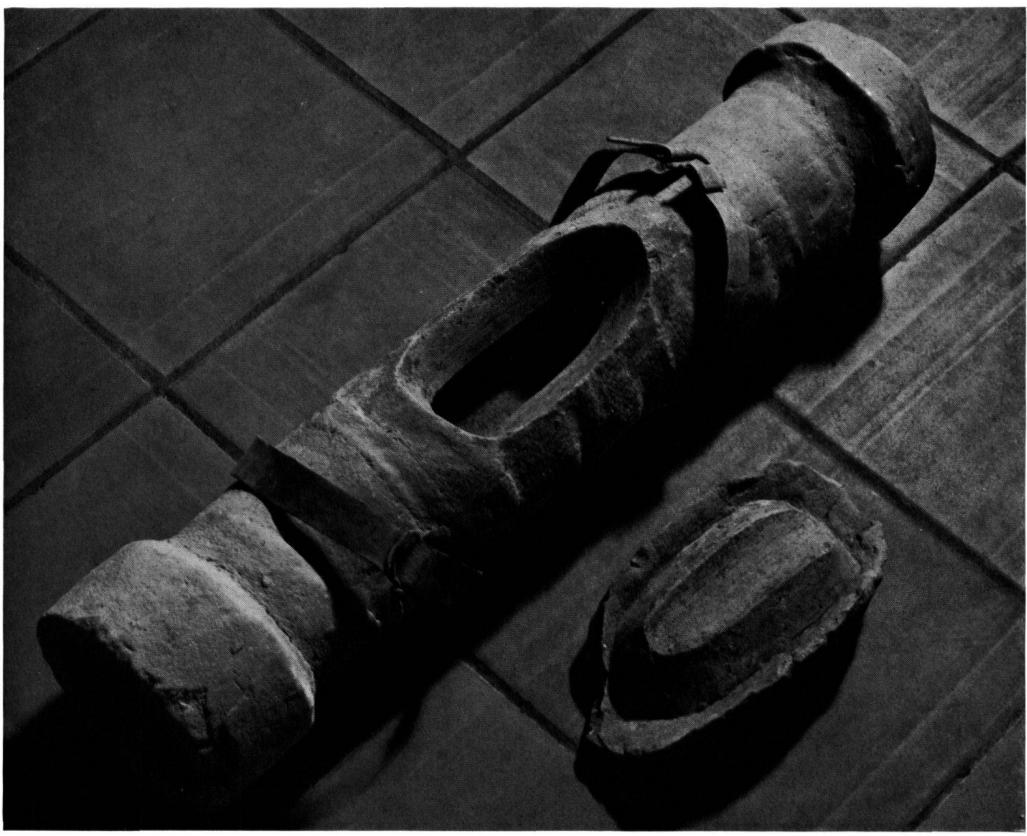
*b*

Tafel 34b. Vollständig erhaltene Tonröhre mit Reinigungsöffnung, in geöffnetem Zustand. Die zwei Kupferbänder dienten zur Festhaltung des Deckels. Vgl. auch Tafel 35b und Abb. 9. (Historisches Museum, Bern)

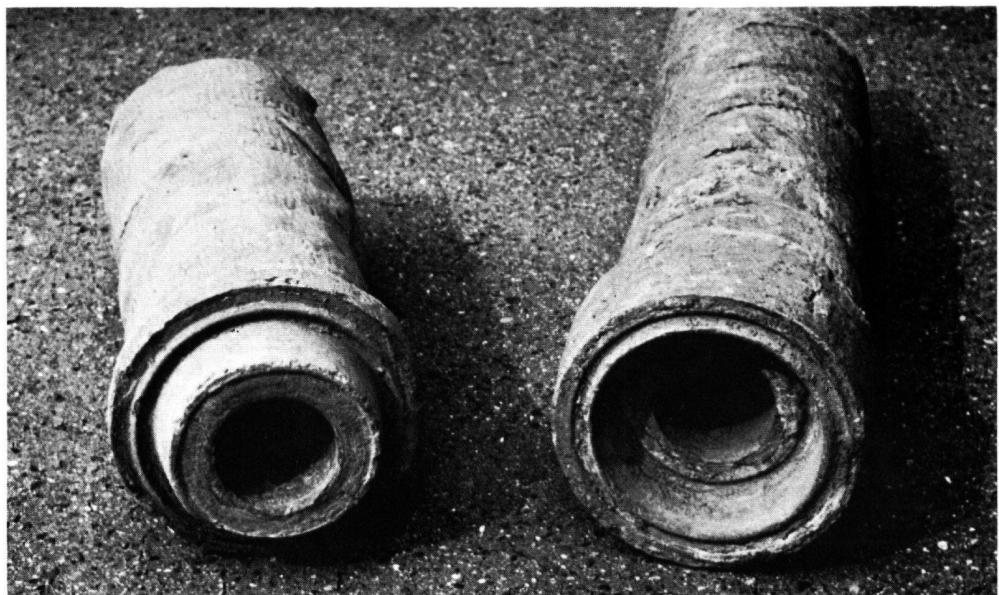
a

Tafel 35a. Zwei Röhrenstücke, links mit Zapfen, rechts mit Muffe. Der Verschluss weist zwei Anschläge auf. Das Zapfenstück links zeigt auf beiden Anschlägen einen ringförmigen Wulst, der in die Rille der Muffe (rechts) genau hineinpasst. (Slg. A. Gerster)

Die Röhren besitzen einen inneren Durchmesser von etwa 5 cm und eine Wandstärke von etwa 35 mm, auf einer Seite einen Zapfen von 25 mm Länge und auf der andern eine kräftige Muffe, die mit einem Spezialmörtel sorgfältig abgedichtet war (Tafel 35a). Das Zapfen- und das Muffenende sind verdickt und weisen einen äusseren Durchmesser von etwa 14 cm auf. Die Muffe besitzt zwei Anschläge, auf welche der Doppelzapfen, wenn die Röhren zusammengestossen werden, genau passt (Abb. 7). Die zwei Anschläge des Zapfens besitzen je eine kleine ringförmige Erhöhung von halbkreisförmigem Querschnitt, die genau in die Ringvertiefungen der Muffe eingepasst sind und die es verhinderten, dass der sehr feine Dichtungsmörtel durch den Wasserdruck ausgequetscht werden konnte. Die Mörtelfuge war nur etwa 2-3 mm stark, so dass die Gewähr für einen wasserdichten Verschluss gegeben war.

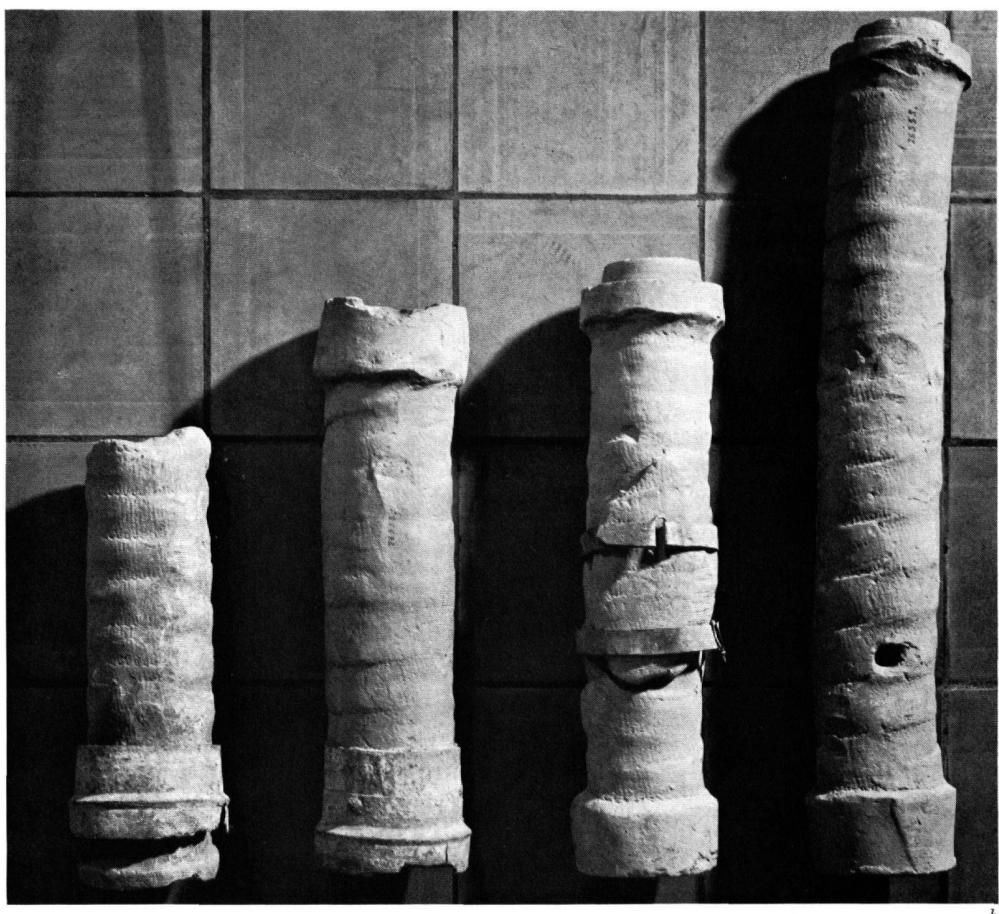
b

Tafel 35b. Vier Tonröhren. Die zwei Stücke links mit Muffenverbindung aus Kupferblech. Die dritte Röhre von links mit Putzöffnung in geschlossenem Zustand mit den zwei Kupferbändern (vgl. auch Tafel 34b). Die Röhre rechts aussen mit kleiner, runder Öffnung für die Entlüftung der Leitung. Alle vier Röhren zeigen Abdrücke einer Stoffumwicklung, durch welche ein zu rasches Trocknen des Rohlings vermieden wurde. (Historisches Museum, Bern)

Neben diesen Spezialstücken besitzt das Bernische Historische Museum noch 2 Rohrstücke, über die der Jahresbericht des Museums folgendes schreibt: «An zwei Tonzyllindern kam eine vorzügliche Ausbesserung zutage. Da, wo die Zapfen abgebrochen waren, hatte der römische Handwerker einen Doppelmuff aus Kupfer angebracht und so die schadhafte Leitung wieder instand gesetzt» (Tafel 35b)<sup>5</sup>.
