Artikel: Eine Wasserleitung aus Tonröhren in Delsberg

Eine Wasserleitung aus Tonröhren in Delsberg

Von ALBAN GERSTER

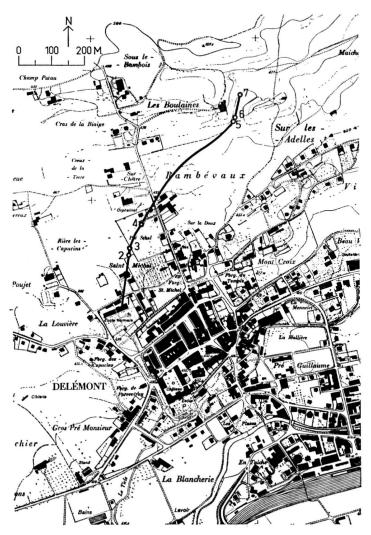
Abb. 1. Delsberg, Les Boulaines, Stadtplan mit eingezeichnetem Verlauf der Wasserleitung von der Ecole normale bis zur Quelle. 1 Lehrerinnenseminar (école normale). – 2 und 3 Fundstellen Friedhof. – 4 Fundstelle Haus Nussbaumer. – 5 und 6 Fundstellen. – 7 Quellfassung.

Im Jahre 1915 wurde in Delsberg BE beim Bau des neuen staatlichen Mädchenseminars eine Wasserleitung aus gebrannten Tonröhren gefunden. Das Seminar befindet sich in der Nordwestecke der Stadt (Abb. 1), innerhalb der mittelalterlichen Ringmauer. Beim Ausgraben der Fundamente für den Neubau wurden im ganzen 40 runde Tonröhren von verschiedener Länge und einige Spezialstücke geborgen und auf die verschiedenen Museen von Bern¹, Delsberg und Zürich verteilt. Der damalige Seminardirektor, H. Duvoisin, liess die Röhren säuberlich beiseite legen, aber es war niemand da, um die genaue Lage der Leitung aufzunehmen und die nötigen Aufzeichnungen zu machen. Wir wissen daher heute lediglich, auf welcher Parzelle und bei welchem Bau der Fund gemacht wurde, und wir können in den Museen die ausgestellten Fundstücke studieren.

Die Fundstelle liegt noch innerhalb der Umfassungsmauern des ehemaligen Staalschen Hofes (Abb. 1, Fundstelle 4, und Abb. 2), etwa 290 m vom Mädchenseminar entfernt. Dieser Fund schien unsere Vermutung, dass die Wasserleitung an die weiter nordöstlich am Hang entspringende Quelle Les Boulaines angeschlossen war, zu bestätigen. Er gab jedoch noch nicht die volle Sicherheit und erlaubte es auch nicht, über die Länge der Leitung und die Gefällsverhältnisse Schlüsse zu ziehen. Dies veranlasste uns, im Jahre 1966 weitere Sondierungen auszuführen.

Die ersten Sondierungen wurden auf der Westseite, ausserhalb des Staalschen Hofes ausgeführt, bei Fundstellen 2 und 3 unserer Karte (Abb. 1 und Abb. 3).

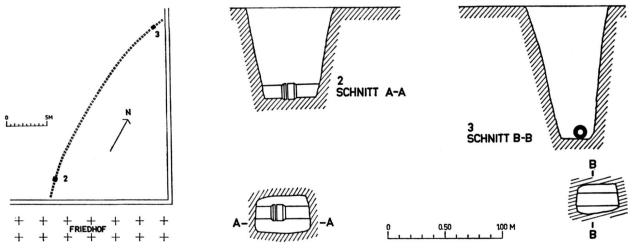
Abb. 3. Delsberg, Les Boulaines. Fundstellen 2 und 3 beim Friedhof.

Der Totengräber der Stadt erinnerte sich, dass er zu verschiedenen Malen innerhalb des Friedhofs auf die Leitung gestossen war. Sie konnte daher nach kurzer Zeit an zwei Stellen, in etwa 0,80 m Tiefe freigelegt werden und gab uns einen guten Hinweis auf den weiteren Verlauf in Richtung des Lehrerinnenseminars, wo sie zuerst aufgefunden worden war. Wenn unsere Vermutung stimmte, dass die Leitung ihr Wasser von der Quelle Les Boulaines bezog, musste sie bei 5 und 6 unserer Karte, am Ausgang des kleinen Tälchens, das die Quelle in der Talrichtung erodiert hatte, nachweisbar sein.

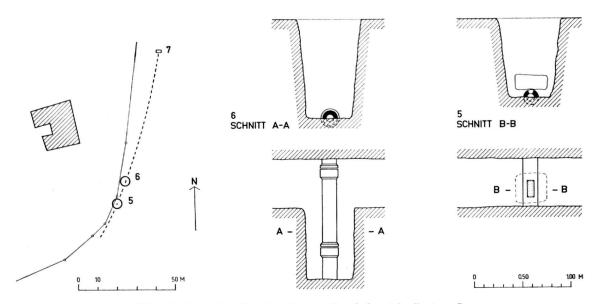
Abb. 4. Delsberg, Les Boulaines. Fundstellen 5, 6 und Quellenhaus 7.

Auch hier waren unsere Sondierungen erfolgreich und die Leitung wurde an zwei Orten aufgefunden, so dass sie sich nun durch Interpolierung auf der Karte in ihrer ganzen Länge einzeichnen lässt (Abb. 4). Unsicherheit über den genauen Verlauf herrscht eigentlich nur zwischen dem Haus Nussbaumer und der Fundstelle 5 im Süden der Quellfassung. Ob sie, wie die moderne Gussleitung deren Trassee bekannt ist, dem Verlauf der Höhenkurve folgte oder mehr geradlinig verlief, ist nicht von grosser Wichtigkeit, könnte jedoch ohne Schwierigkeiten, mit einigen Sondierschnitten, also mit kleinem Aufwand, ebenfalls festgestellt werden.

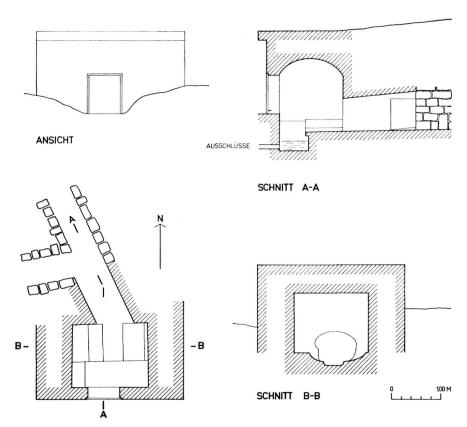
Abb. 5. Delsberg, Les Boulaines. Fundstelle 7. Quellenhaus mit Zuflusskanal.

Das heute noch benutzte Quellenhaus ist sicher neueren Datums oder es wurde stark erneuert (Abb. 5). Der Innenraum mit einer Grundfläche von etwa 130×150 cm ist eingewölbt und besitzt auf der Bergseite einen Wasserzuflusskanal aus Bruchsteinmauerwerk mit leicht gewölbter Decke. Schon nach 1,00 m Distanz vom Quellenhaus erhält der Kanal einen seitlichen Zufluss von Westen. Von diesem Zusammenfluss weg sind beide Kanäle aus lagerhaftem Trockenmauerwerk sorgfältig ausgeführt. Der Hauptkanal besitzt hier noch einen freien Querschnitt von 50×80 cm und der Nebenkanal einen solchen von 50×65 cm, um sich bergseits langsam zu verengen. Wenn das Quellenhaus eindeutig als ein nicht römischer Bau angesprochen werden kann, so ist die Zuweisung der Kanäle aus Trockenmauerwerk für die Wasserfassung nicht so einfach. Ähnliche Wasserfassungen sind von den Römern für die Wasserversorgung von Gutshöfen nachgewiesen worden. Wenn auch zwischen römischen Tonröhren und denjenigen von Delsberg Unterschiede bestehen, so genügen diese auch nicht, um den römischen Ursprung abzulehnen, obwohl Zweifel gerechtfertigt sind.

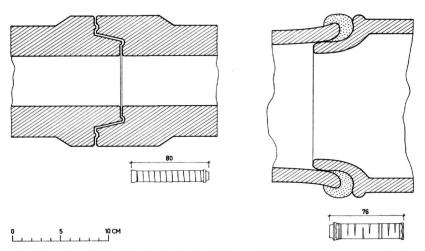
Abb. 7. Delsberg, Les Boulaines. Links: Schnitt durch eine Muffenverbindung der Tonröhren aus Delsberg und Ansicht. Rechts: Schnitt durch eine römische Tonröhrenleitung und Ansicht. Im Römerhaus Augst, ursprünglich im Historischen Museum Basel.

Die Röhren besitzen einen inneren Durchmesser von etwa 5 cm und eine Wandstärke von etwa 35 mm, auf einer Seite einen Zapfen von 25 mm Länge und auf der andern eine kräftige Muffe, die mit einem Spezialmörtel sorgfältig abgedichtet war (Tafel 35a). Das Zapfen- und das Muffenende sind verdickt und weisen einen äusseren Durchmesser von etwa 14 cm auf. Die Muffe besitzt zwei Anschläge, auf welche der Doppelzapfen, wenn die Röhren zusammengestossen werden, genau passt (Abb.7). Die zwei Anschläge des Zapfens besitzen je eine kleine ringförmige Erhöhung von halbkreisförmigem Querschnitt, die genau in die Ringvertiefungen der Muffe eingepasst sind und die es verhinderten, dass der sehr feine Dichtungsmörtel durch den Wasserdruck ausgequetscht werden konnte. Die Mörtelfuge war nur etwa 2-3 mm stark, so dass die Gewähr für einen wasserdichten Verschluss gegeben war.

Die römischen Röhren sind an beiden Enden nur leicht konisch ausgeweitet. Am Zapfenende sind sie nicht nach aussen, sondern nach innen verdichtet, wodurch das Durchflussprofil verkleinert wird, so dass es kleiner ist als im restlichen Röhrenteil. Der Zapfen wurde in das andere Röhrenende, das nur leicht ausgeweitet ist und das keine Muffe aufweist, eingesetzt und mit Mörtel abgedichtet. Die Abdichtung der Stösse war somit viel weniger wirkungsvoll als bei der Delsberger Röhre, und wir dürfen annehmen, dass diese römischen Wasserleitungen nur einen geringen Wasserdruck aufnehmen konnten.

Unsere Abb. 7 zeigt eine solche Röhre aus dem Historischen Museum Basel. Die Wandungen sind 12-18 mm stark und wesentlich dünner als beim Delsberger Fund. Die Stösse waren mit rotem Ziegelmehlmörtel abgedichtet, bei der Leitung aus Delsberg mit einer Mischung von Kalk, Lehm und Sand. Eine ganz ähnliche Röhre aus Kaiseraugst befindet sich im Museum Rheinfelden. Sie war in rotem Ziegelmörtel verlegt, besass einen grössten äusseren Durchmesser von 19 cm und an den Enden eine Wandstärke von nur 12 mm bei einer Totallänge von 75 cm.

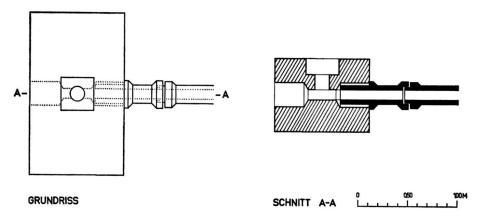
Abb. 8. Delsberg, Les Boulaines. Zapfstelle.

Ein grösserer, roh behauener Kalkstein darf wohl als Zapstelle angesprochen werden (Abb. 8 und Tasel 34a). Die Tonröhrenleitung ist durch den Steinblock hindurchgeführt. In der Mitte besindet sich eine senkrechte Öffnung von 7 cm Durchmesser, in einer quadratischen Vertiesung von 8 cm, die mit einer Stein- oder Tonplatte abgeschlossen werden konnte. Die Tonröhren sind mit einem Zapsen sorgfältig in die runden, seitlichen Anschlussöffnungen von 12 cm Durchmesser eingeführt und sauber abgedichtet. Ein Anschlußstück der Leitung sitzt noch in seinem Zapsenloch, ragt 20 cm aus diesem heraus und besitzt an seinem Ende eine normale Musse für das nächste normale Leitungsstück. Abb. 8 zeigt eine Ansicht und einen Schnitt durch den Stein, in der Längsachse der Leitung.

Delsberg³. Welche Funktion allen diesen Steinen zugedacht war, ist bis heute nicht mit Sicherheit festgestellt worden. Die nächstliegende Erklärung, die für den Stein von Delsberg auf jeden Fall die richtige zu sein scheint, ist die, dass er als Zapfstelle und gleichzeitig auch der Entlüftung der Leitung diente. Eine solche Entlüftung ist besonders unentbehrlich, wenn eine Wasserleitung Gegengefälle aufweist.

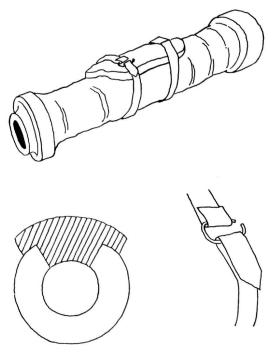
Abb. 9. Delsberg, Les Boulaines. Röhre mit Reinigungsöffnung. Vgl. Tafel Ib und IIb.

Eine vollständig erhaltene Röhre von 62 cm Länge im Historischen Museum Bern weist eine ovale Öffnung auf, die mit einem Tondeckel von 22 cm Länge, dessen Falz genau in die Öffnung passte, verschlossen war. Zwei Kupferbänder von 1,5 × 25 mm Querschnitt, mit je einem massiven Bügel aus Eisen, dienten der Befestigung des Deckels (Abb. 9 und Tafel 34b). Diese Kupferbänder sind so weich, dass sie satt angezogen werden konnten und daher einen einwandfreien Verschluss darstellen. Die Öffnung diente der Kontrolle der Wasserführung.

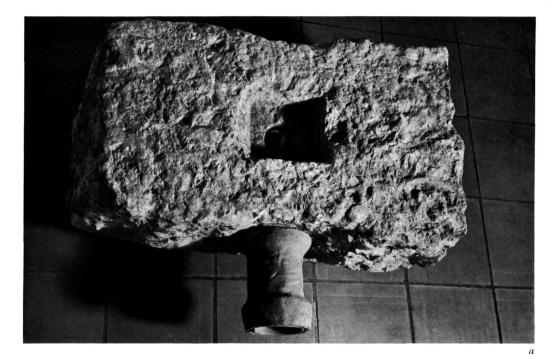
Tafel 34a. Kalksteinblock mit durchgeführter Röhrenleitung als Zapfstelle ausgebildet. Ansicht von oben mit verschliessbarer Vertiefung für die Abzweigleitung. Unten Tonröhre – Anschlußstück. (Historisches Museum, Bern)

Tafel 34b. Vollständig erhaltene Tonröhre mit Reinigungsöffnung, in geöffnetem Zustand. Die zwei Kupferbänder dienten zur Festhaltung des Deckels. Vgl. auch Tafel 35b und Abb. 9. (Historisches Museum, Bern)

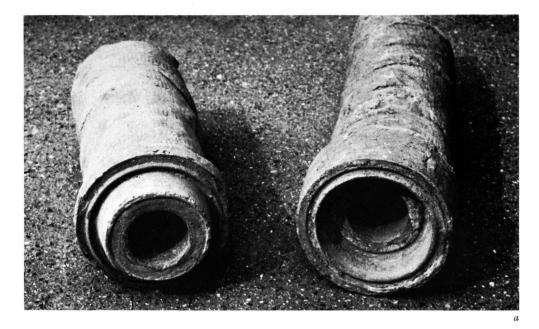
Tafel 35a. Zwei Röhrenstücke, links mit Zapfen, rechts mit Muffe. Der Verschluss weist zwei Anschläge auf. Das Zapfenstück links zeigt auf beiden Anschlägen einen ringförmigen Wulst, der in die Rille der Muffe (rechts) genau hineinpasst. (Slg. A. Gerster)

Tafel 35b. Vier Tonröhren. Die zwei Stücke links mit Muffenverbindung aus Kupferblech. Die dritte Röhre von links mit Putzöffnung in geschlossenem Zustand mit den zwei Kupferbändern (vgl. auch Tafel 34b). Die Röhre rechts aussen mit kleiner, runder Öffnung für die Entlüftung der Leitung. Alle vier Röhren zeigen Abdrücke einer Stoffumwicklung, durch welche ein zu rasches Trocknen des Rohlings vermieden wurde. (Historisches Museum, Bern)

Neben diesen Spezialstücken besitzt das Bernische Historische Museum noch 2 Rohrstücke, über die der Jahresbericht des Museums folgendes schreibt: «An zwei Tonzylindern kam eine vorzügliche Ausbesserung zutage. Da, wo die Zapfen abgebrochen waren, hatte der römische Handwerker einen Doppelmuff aus Kupfer angebracht und so die schadhafte Leitung wieder instand gesetzt» (Tafel 35b)5.

Die Auffassung, es handle sich bei diesen zwei Röhren um eine Ausbesserung, ist irrig. Wenn die Muffe eines Röhrenstückes abgebrochen war, hätte man die schadhafte Stelle viel einfacher abdichten können. Bei diesen beiden Röhren ist die starre Muffenverbindung aus gebranntem Ton durch eine bewegliche Verbindung aus Kupferblech ersetzt worden. Dies gestattete, die Leitung zu öffnen, durch Herausnahme von zwei ganzen Rohrstücken, ohne dass ein Stück zerstört werden musste. Nach der Reinigung der Leitung konnten die ausgebauten Röhren, mittels der beweglichen Muffe, ohne Schwierigkeiten wieder eingesetzt und abgedichtet werden.

Vor dem Verlegen der Leitung wurde an einem Tonzylinder der Zapfen, am andern die entsprechende Muffe mit einem Meissel glatt abgeschnitten. Dadurch wurden die Rohre verkürzt, und eine nachträgliche Ausführung als Reparatur ist schon aus diesem Grund ausgeschlossen. Auf der linken Röhre wurde der Tonzapfen durch eine mit feinem Mörtel fest versetzte Blechmanschette mit ringsum laufendem, kantigem Wulst von etwa 15 mm Breite, ersetzt. Der rechte Zylinder erhielt an Stelle der Muffe aus Ton eine bewegliche Manschette aus Kupferblech, mit einer ringsum laufenden Nut versehen. Diese wurde über die festsitzende des linken Zylinders gezogen, wo Nut und Wulste aus Blech einen guten Verschluss ergaben. Diese ingeniöse Ausführung gestattete es, die Leitung nach Bedürfnis zu öffnen und wieder zu verschliessen.
