Artikel: Castello di Tegna

Autor: Gerster, Alban

Castello di Tegna

VON ALBAN GERSTER

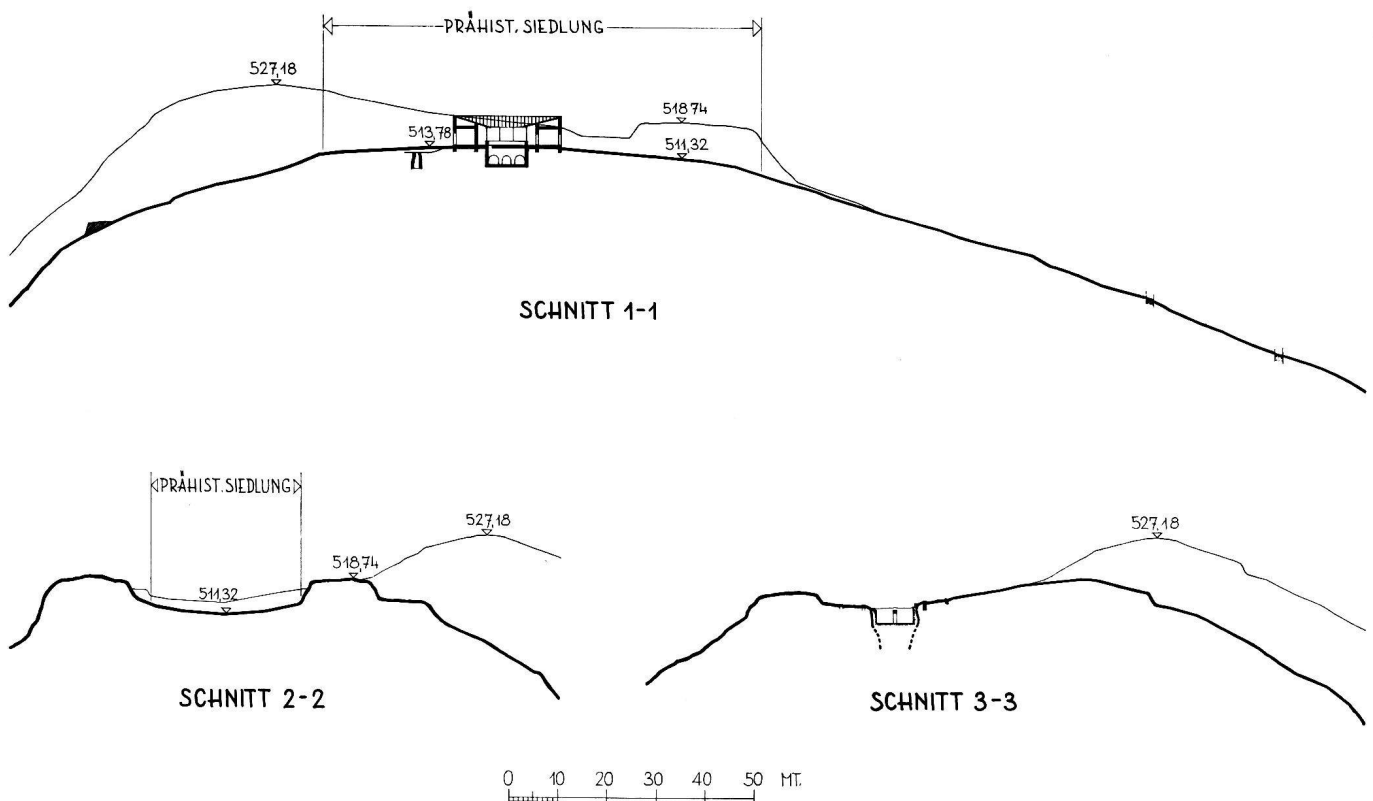
Abb. 3 Castello di Tegna. Schnittzeichnungen durch die Bergkuppe (vgl. dazu auch Abb. 15)
Schnitt 1-1 von Ost nach West, in der Längsachse des tiefen Grabens, den der Gletscher erodiert hat, mit dem Einbruch beim Hauptgebäude, das als Rekonstruktionsversuch eingezeichnet ist
Schnitt 2-2 quer zum Längsgraben, mit dem tiefen Einschnitt, in dem die prähistorische Siedlung eingebettet war
Schnitt 3-3 Einbruch mit der eingezeichneten Zisterne

Das Plateau auf der Höhe des Castello hat eine flache Vertiefung, die eine breite Rinne bildet zwischen zwei Felsrippen, die ursprünglich mit leichter löslichen oder weniger kompakten Steinmassen angefüllt gewesen sein muß (Abb. 3). Diese Gesteinsmassen wurden durch die Arbeit des Gletschers weggeschauert, und so entstanden die eigenartige, flache, nach Osten leicht fallende Rinne zwischen zwei niederen, vertikalen Felswänden und an der Stelle des Gebäudes Nr. 1 ein tiefer Einbruch, der, wie wir später sehen werden, überbaut worden ist.

Die vom Gletscher ausgescheuerte Rinne zwischen den Felsbändern wies, wie wir gesehen haben, auf dem höchsten Punkt (Abb. 3) einen Einbruch auf, der den zwei Erforschern des Castello verdächtig vorkam. Sie machten darin eine Sondierung und stießen alsbald auf Mauerwerk, auf Ziegel- und Keramikfunde. An dieser Stelle wurde auch von uns zuerst der Spaten angesetzt. Zwei sich senkrecht schneidende Sondiergräben Nr. I und II (vgl. Abb. 4) führten rasch zur Abgrenzung der Ruine, die nach Aufnahme der Profile in den Schnitten in einer Flächengrabung vollständig freigelegt wurde. Weitere Schnitte in der Verlängerung der Rinne nach Osten und

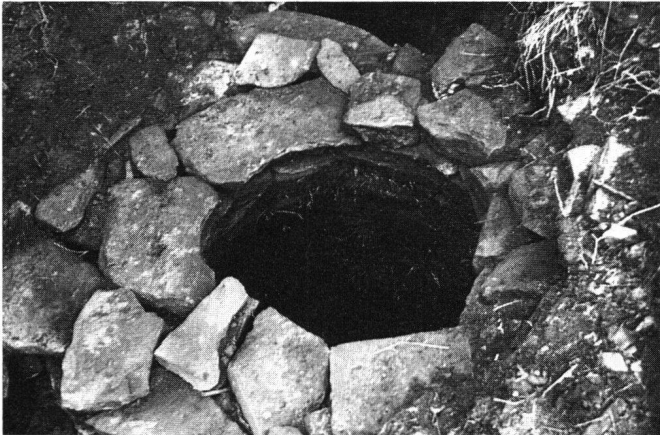
Abb. 32 Castello di Tegna. Sodbrunnen nach der Freilegung

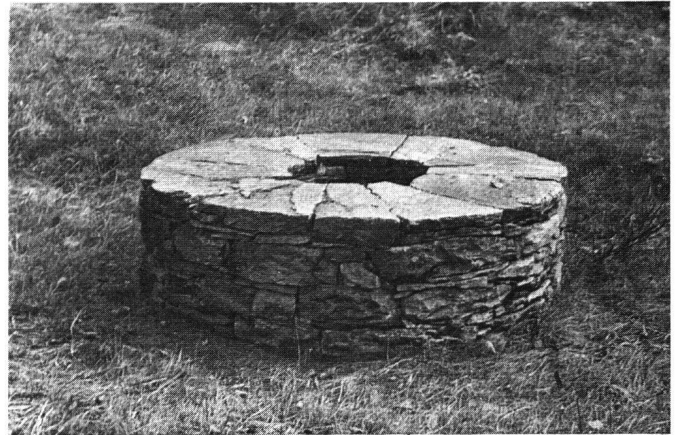
Abb. 33 Castello di Tegna. Sodbrunnen nach der Konservierung
