**Zeitschrift:** Zeitschrift für schweizerische Archäologie und Kunstgeschichte =

Artikel: Castello di Tegna
Autor: Gerster, Alban

# Castello di Tegna

von Alban Gerster

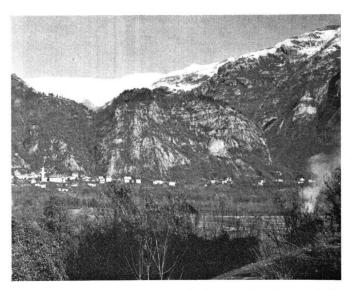
Abb.2 Castello di Tegna, von Süden. Im Vordergrund die Melezza, dahinter das Dorf Tegna. Rechts des Kirchturms von Tegna der Taleinschnitt, der sich bis zur Forcola hinaufzieht und das Felsenmassiv des Castello von der Bergkette trennt. Ganz rechts außen der Ausgang des Maggiatales

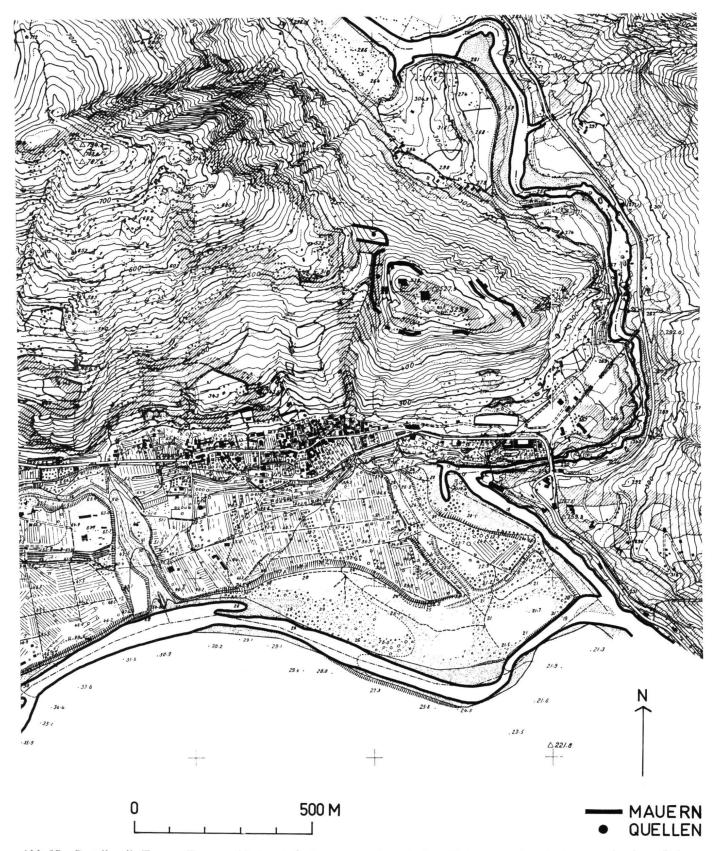
Abb.27 Castello di Tegna. Topographische Aufnahme mit schematischer Eintragung der Ruinen nach dem Rekonstruktionsversuch. Die Befestigung, die den Paßweg über die Forcola abschließt, beruht lediglich auf einer skizzenhaften Aufnahme

Einige erst im November 1967 ausgeführte Nachsondierungen haben jedoch einwandfrei ergeben, daß auf der Paßhöhe der Forcola eine weit vorgeschobene Ringmauer lag, die die ganze Westseite vom Südhang bis zum Nordhang abschloß und die, was besonders wichtig erscheint, eine fast das ganze Jahr fließende Quelle am Fuße des Hanges in die Befestigung einbezog. Sie lag auf Kote 470 m und dürfte somit der Ringmauer I auf dem Nordosthang entsprochen haben. Da auch von der Forcola kein Kurvenplan vorliegt, haben wir diese Mauer in die Karte 1:5000 (Abb.27) eingezeichnet, ohne den
