Die Säckinger Münsterfassade – Überlegungen zu ihrer Neugestaltung

von WOLFGANG E. STOPFEL

Die Außenrenovierung des Säckinger Münsters begann im Jahre 1969 mit dem Neuanstrich von Langhaus und Chor. Dabei wurde im wesentlichen auf die in Resten erhaltenen farbigen Gestaltung der Jahre 1911 ff. zurückgegriffen. Die ornamentalen Rahmen der Fenster wurden in der vorgefundenen Form retuschiert bzw. rekonstruiert. Ob die am Anfang dieses Jahrhunderts gemalten Ornamentformen auf einen vorgefundenen älteren Zustand zurückgingen, ließ sich nicht mehr feststellen; es ist jedoch wahrscheinlich¹. Die Restaurierung der Turmfassade erschien gegenüber dieser einfachen Befundrekonstruktion sehr viel problematischer. Der Entscheidung über die Fassadengestaltung gingen umfangreiche Untersuchungen und Überlegungen voraus, über die hier berichtet werden soll:

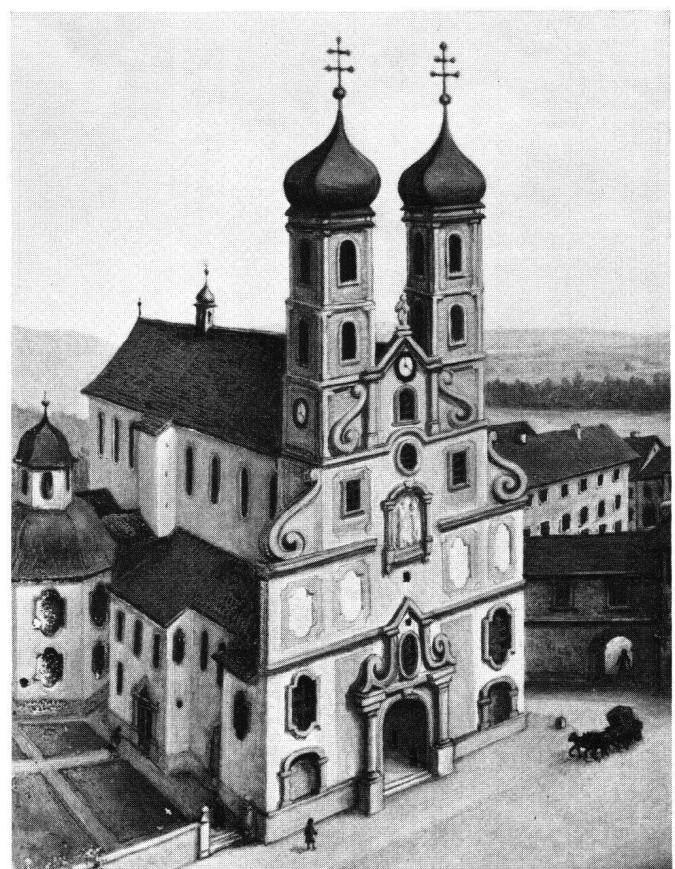
Abb.99 Aquarell mit Rekonstruktion (?) einer nicht nachgewiesenen Münsterfassade, Ausschnitt. Museum Säckingen

Wenn überhaupt von irgendeinem Quellenwert, müßte ein im Säckinger Museum befindliches kleines Gemälde Zustand oder Planung dieser Zeit darstellen (Abb. 99). Bei der bestehenden Forschungslage ist allerdings seine

Aussagekraft noch nicht zu verifizieren⁵. Für 1727 und damit als zur Fassade Rueffs zugehörig gesichert sind die beiden Plastiken der Fridolin-Ursus-Gruppe und der krönenden Immaculata.

⁵ Das kleine Bildchen entstammt nicht dem 18., sondern dem 19. oder 20. Jahrhundert. Es stellt das Münster nach Errichtung der Oktogon- und der Westkapellen dar. Ein äußeres Westportal könnte etwa dem Stil des frühen 18. Jahrhunderts entsprechen. Dargestellt sind Fridolinsnische, Immaculata auf einem eigenen Uhrgiebel, Nischen statt der westlichen Eingänge in die Fassadenkapellen. Anstelle der Voluten sitzt auf den Stirnwänden dieser Kapellen ein weiteres freistehendes Fassadengeschoß, das nun erst die Voluten trägt. Diese schließen sich mit denen des unteren Hausteingeschosses (die aus technischen Gründen mit diesem Geschoß aufgemauert sein müssen) zu einem Dreiecksgiebel zusammen. Das eingeschobene Fassadengeschoß ist mit Blendfeldern versehen, die ganze Fassade verputzt und farbig gegliedert.

Die dargestellte Fassade ist möglich, alle tatsächlich vorhandenen Bauteile, Öffnungen usw. stimmen mit ihr überein. Sollte sie einen Plan vom Anfang des 18. Jahrhunderts zum Vorbild haben, der nicht ausgeführt wurde?

Sollte eine solche Fassade ausgeführt worden sein? Dann müßte beim Umbau (Bagnatos?) das eingeschobene Scheingeschoß entfernt, die Voluten tiefer gesetzt und der Uhrgiebel verändert worden sein. Ich halte vorläufig das Aquarell für die Darstellung einer wohl begründeten Rekonstruktionsüberlegung im Zusammenhang mit der Restaurierung von 1911–1914.

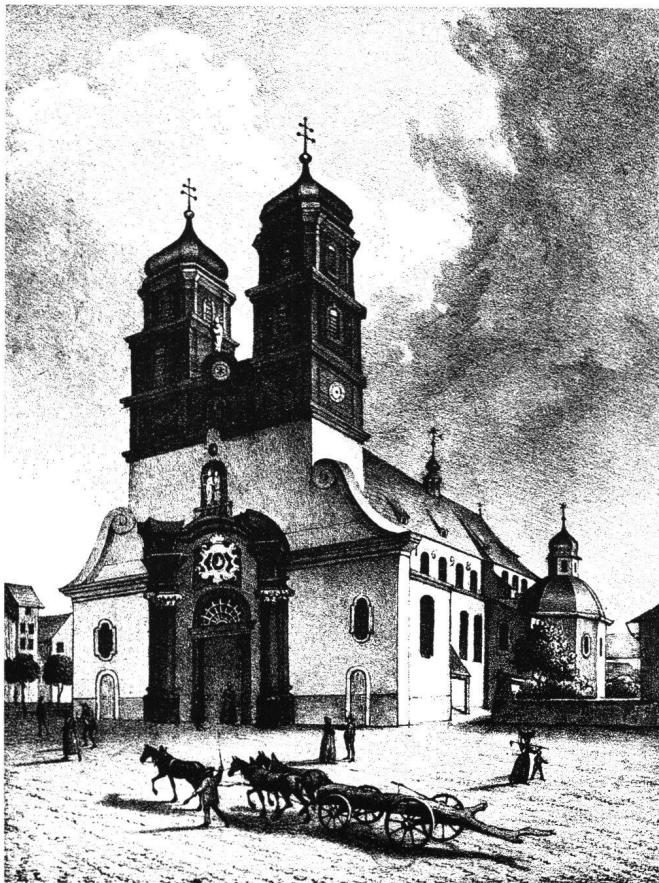
Abb. 100 Das Säckinger Münster vor 1857. Lithographie von G. H. Dantzer. Museum Säckingen

Für den Zustand der Säckinger Münsterfassade in der ersten Hälfte des 19.Jahrhunderts liegen zwei Bildquellen vor, eine undatierte Lithographie von G.Dantzer (Abb. 100) und eine Lithographie «Stifts Kirche zu Säckingen 1847⁹» mit der Fridolinsprozession, deren Original verschollen ist (Abb.101). Beide Lithos, von denen das Dantzlersche das zuverlässigere zu sein scheint, unterscheiden sich recht wesentlich in der Gliederung der Fassade. Bei Dantzer fällt nicht nur der krasse farbliche Gegensatz zwischen den Hausteilen des Bagnato-Portals und der Turmaufsätze und dem hellen Putz der gesamten Untergeschosse der Fassade auf, sondern auch das Fehlen jeglicher Lisenengliederung im unteren Teil. Über den Westwänden der beiden seitlichen Kapellen sitzen flache Voluten, die gegen die Turmwände aufsteigen. Beide Kapellen weisen vermauerte rundbogige Eingänge von Westen her auf. An den Werksteingeschossen ist deutlich die plastische Akzentuierung der Ecken durch Quaderlisenen zu erkennen. Gegen den Uhrgiebel laufen zwei Werksteinvoluten in flachem Relief an, die farblich nicht von den Rücklagen der Türme abgesetzt sind.

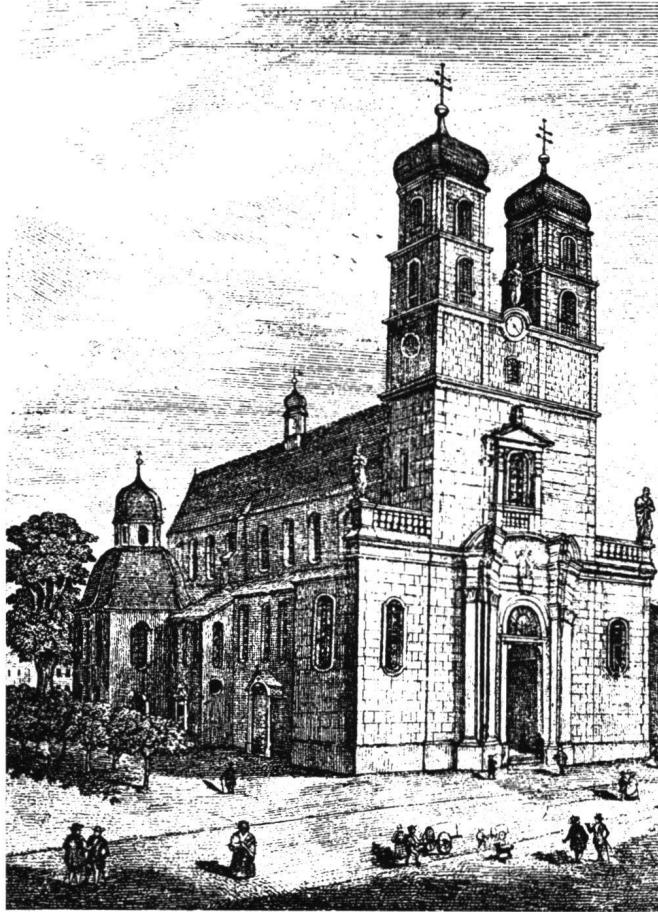
Abb. 104 Umgestaltung der Münsterfassade von 1858 durch H. Hübsch. Lithographie von C. Gersbach. Museum Säckingen

Um diese «Kopflastigkeit» der Fassade zu kaschieren, schlägt Hübsch eine Scheinquaderung im Verputz auch der unteren Fassadenteile vor, die farbig dem Naturstein angepaßt wird.

Der Vorschlag von Hübsch wurde ausgeführt (Abb. 104). Obwohl das Portal Bagnatos im wesentlichen bestehen blieb, änderte sich der Charakter der Fassade entscheidend. Der Ersatz der seitlichen Voluten durch Balustraden, die Veränderung der tiefsschattenden Mittelnische in das von einer flachen Ädikula gekrönte Fenster und der Ersatz des Portalwappens durch die in waagerecht durchgezogene Gesimse eingespannte Fridolinsgruppe gaben im Verein mit dem zurückgespitzten Gesims der Fassade eine vorher nicht vorhandene Nüchtern-

heit und Flächigkeit. Abgespitzt wurden auch die Voluten unter dem Uhrgiebel; ihre Spuren waren bis zur letzten Fassadenrenovierung noch zu erkennen.

Der Fassadenplan von Heinrich Hübsch ist als ein durchdachter und konsequenter Versuch anzusehen, die disparaten Elemente des Westbaues zu einer Einheit zusammenzubinden. Durch die Veränderung des Portals und die seitlichen Balustraden entstand nunmehr der Eindruck eines breiten Sockelbaues mit daraus sitzender Doppelturmfront.

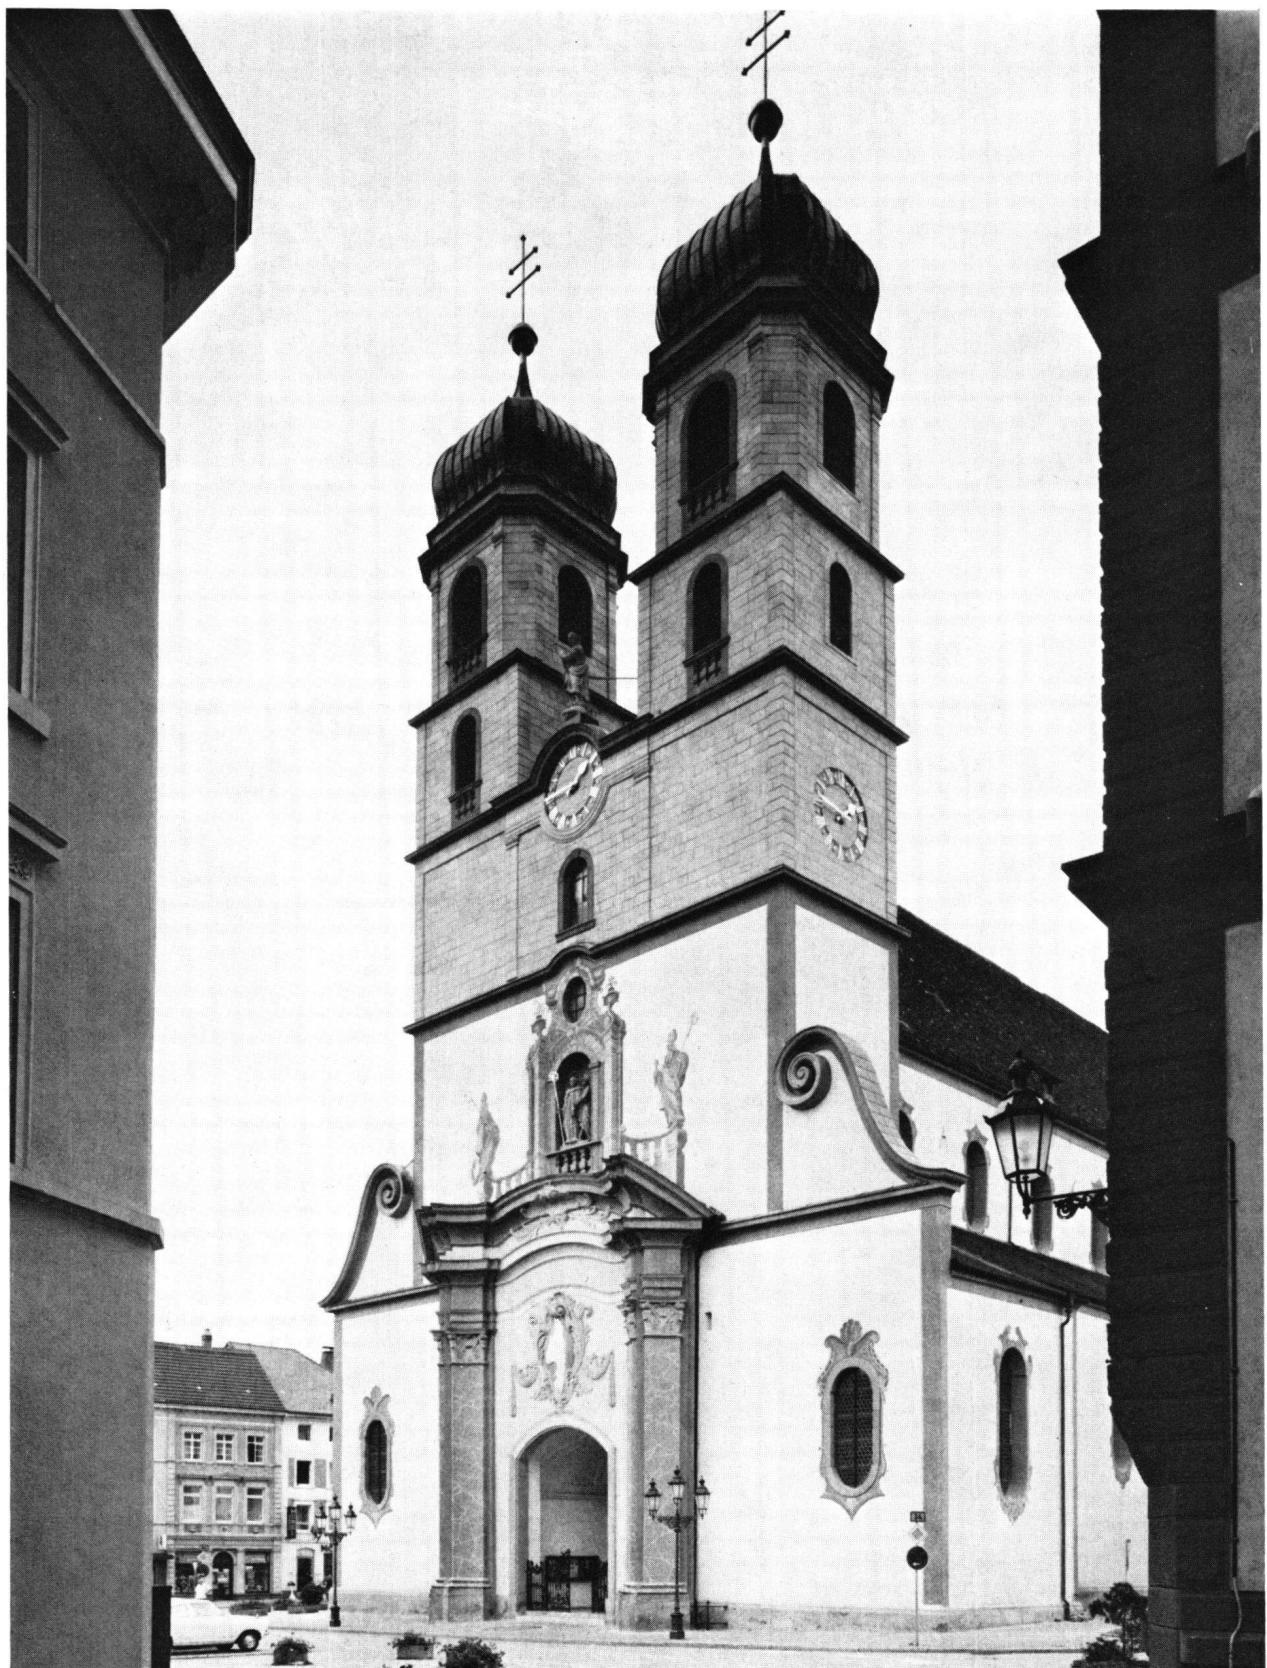
Abb. 107 Münsterfassade, Zustand nach der Restaurierung 1974

Die ausgeführte Lösung (Abb. 107) rekonstruiert die Scheinarchitektur über dem Portal in vollem Umfang. Das Weglassen der inneren Lisenen soll den Dreiecksaufbau der Fassade, Anliegen des barocken Umbaues, wieder sichtbar machen, ohne daß irgendeine Rekonstruktion versucht würde.

Die farbige Fassung des Portals läßt die ursprüngliche Konzeption Bagnatos – unter völliger Erhaltung der Um-

bauten von 1911–1914 – vielleicht wieder etwas besser nachvollziehbar werden.

Man entschloß sich also, an den Obergeschossen der Türme die sichtbaren Hausteine zu belassen. Die völlig zerstörten Oberflächen wurden durch einen speziellen armierten Steinersatz unter Verwendung gemahlenen Steinmaterials gleicher Farbe ersetzt. Dabei wurde das Material farblich auf die hellsten Stellen der Natursteinfaßade eingestellt, die übrigen Steinflächen später daran durch eine Farblasur angeglichen. Auf diese Weise blieb der charakteristische Materialwechsel der Münsterfaßade erhalten, die optische Kopflastigkeit wurde aber merklich gemindert.
