**Artikel:** Die Säckinger Münsterfassade : Überlegungen zu ihrer Neugestaltung

# Die Säckinger Münsterfassade – Überlegungen zu ihrer Neugestaltung

VON WOLFGANG E. STOPFEL

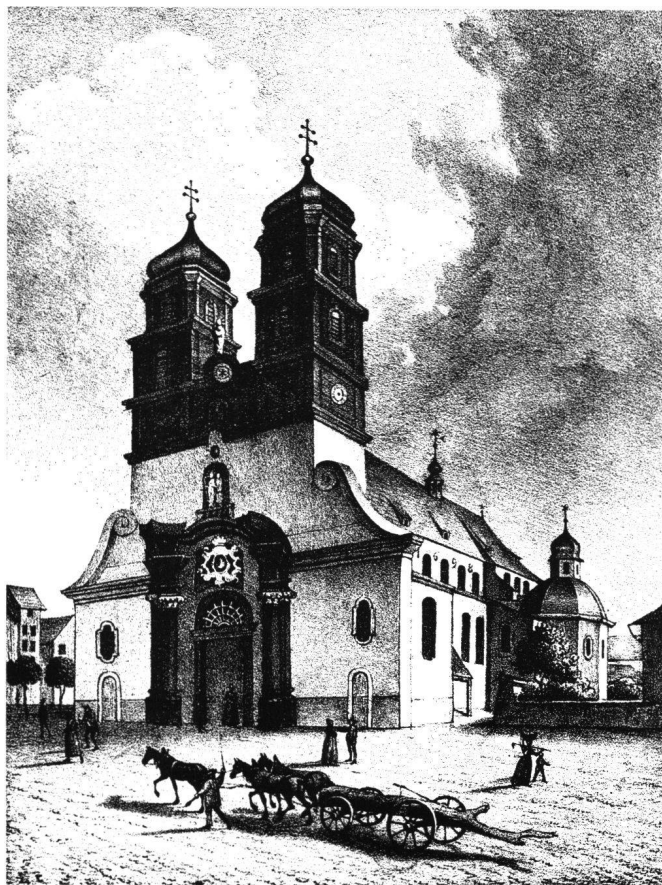
Abb. 100 Das Säckinger Münster vor 1857. Lithographie von G. H. Dantzer. Museum Säckingen

Für den Zustand der Säckinger Münsterfassade in der ersten Hälfte des 19. Jahrhunderts liegen zwei Bildquellen vor, eine undatierte Lithographie von G.Dantzer (Abb. 100) und eine Lithographie «Stifts Kirche zu Säkingen 1847<sup>9</sup>» mit der Fridolinsprozession, deren Original verschollen ist (Abb.101). Beide Lithos, von denen das Dantzersche das zuverlässigere zu sein scheint, unterscheiden sich recht wesentlich in der Gliederung der Fassade. Bei Dantzer fällt nicht nur der krasse farbliche Gegensatz zwischen den Hausteilen des Bagnato-Portals und der Turmaufsätze und dem hellen Putz der gesamten Untergeschosse der Fassade auf, sondern auch das Fehlen jeglicher Lisenengliederung im unteren Teil. Über den Westwänden der beiden seitlichen Kapellen sitzen flache Voluten, die gegen die Turmwände aufsteigen. Beide Kapellen weisen vermauerte rundbogige Eingänge von Westen her auf. An den Werksteingeschossen ist deutlich die plastische Akzentuierung der Ecken durch Quaderlisenen zu erkennen. Gegen den Uhrgiebel laufen zwei Werksteinvoluten in flachem Relief an, die farblich nicht von den Rücklagen der Türme abgesetzt sind.

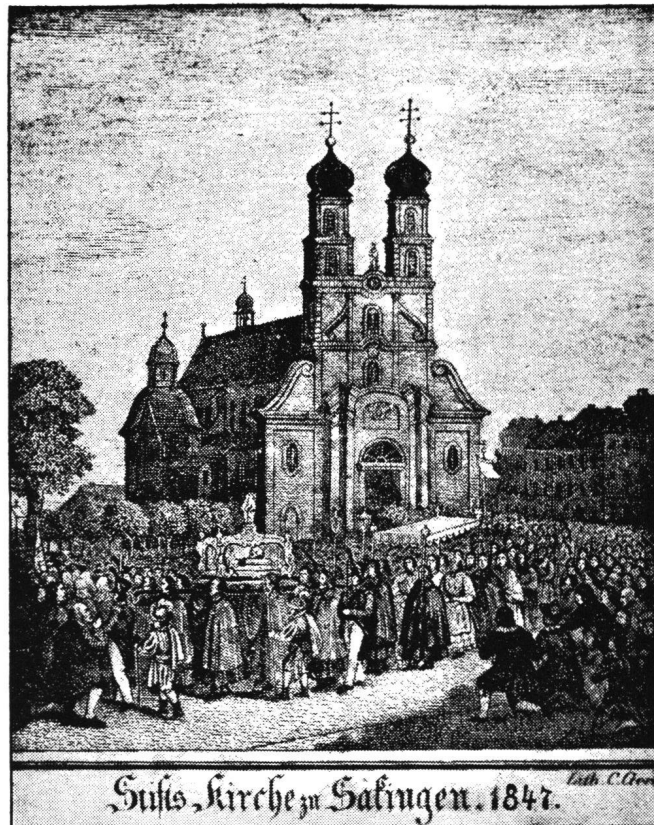
Abb. 101 Fridolinsprozession 1847. Nach einer verschollenen Lithographie von C. Gersbach

Die Lithographie von 1847 suggeriert eine in der Farbe völlig einheitliche Fassade. Die Werksteinvoluten sind auch hier vorhanden. Die Gliederung der Turmgeschosse setzt sich nach unten in gemalten oder dem Anschein nach eher geputzten Lisenen fort. Wie bei Dantzer gibt es keinerlei gemalte Dekoration um die Fridolinsnische. Die Voluten über den seitlichen Kapellen rollen viel höher als bei Dantzer an die Turmflanken an und bilden zusammen mit denen des Uhrgiebels die Umrißform einer vollständigen, den Türmen flach vorgesetzten Giebelfassade. Die erheblichen Unterschiede in den beiden Darstellungen der ersten Hälfte des 19. Jahrhunderts machen es leider unmöglich zu entscheiden, ob die verputzten Untergeschosse und die in Haustein stehenden Obergeschosse der Fassade jemals durch eine übergreifende farbige Gliederung zusammengefaßt waren.

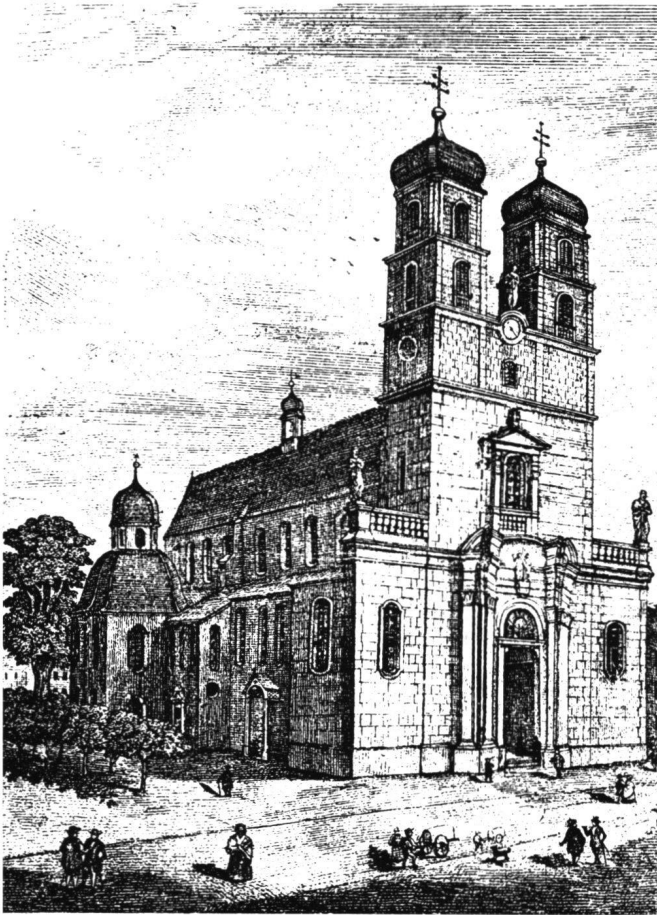
Abb.104 Umgestaltung der Münsterfassade von 1858 durch H. Hübsch. Lithographie von C. Gersbach. Museum Säckingen

Der Vorschlag von Hübsch wurde ausgeführt (Abb. 104). Obwohl das Portal Bagnatos im wesentlichen bestehen blieb, änderte sich der Charakter der Fassade entscheidend. Der Ersatz der seitlichen Voluten durch Balustraden, die Veränderung der tieferschattenden Mittelnische in das von einer flachen Ädikula gekrönte Fenster und der Ersatz des Portalwappens durch die in waagrecht durchgezogene Gesimse eingespannte Fridolinsgruppe gaben im Verein mit dem zurückgespitzten Gesims der Fassade eine vorher nicht vorhandene Nüchtern-
