**Heft:** 1: Das Fridolinsmünster zu Säckingen

**Artikel:** Die Säckinger Münsterfassade : Überlegungen zu ihrer Neugestaltung

# Die Säckinger Münsterfassade – Überlegungen zu ihrer Neugestaltung

VON WOLFGANG E. STOPFEL

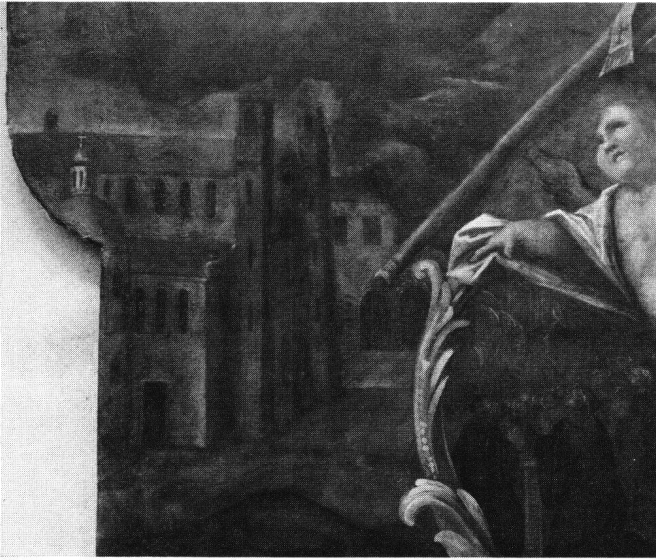
Abb.98 Das Säckinger Münster 1722. Ausschnitt aus dem Hochaltarbild von F.A. Giorgioli

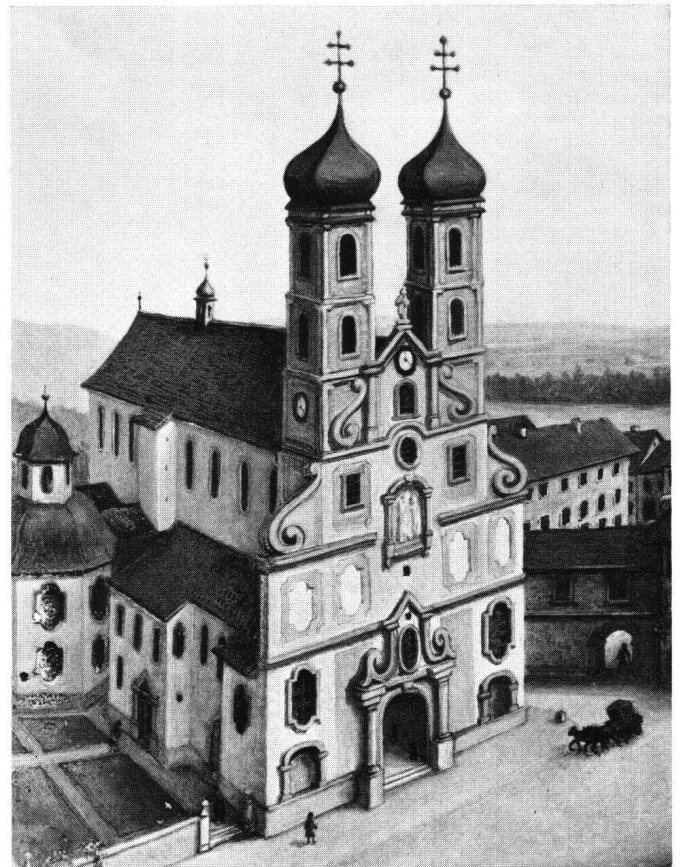
Abb.99 Aquarell mit Rekonstruktion (?) einer nicht nachgewiesenen Münsterfassade, Ausschnitt. Museum Säkingen

Wenn überhaupt von irgendeinem Quellenwert, müßte ein im Säckinger Museum befindliches kleines Gemälde Zustand oder Planung dieser Zeit darstellen (Abb. 99). Bei der bestehenden Forschungslage ist allerdings seine

<sup>5</sup> Das kleine Bildchen entstammt nicht dem 18., sondern dem 19. oder 20. Jahrhundert. Es stellt das Münster nach Errichtung der Oktogon- und der Westkapellen dar. Ein äußeres Westportal könnte etwa dem Stil des frühen 18. Jahrhunderts entsprechen. Dargestellt sind Fridolinsnische, Immaculata auf einem eigenen Uhrgiebel, Nischen statt der westlichen Eingänge in die Fassadenkapellen. Anstelle der Voluten sitzt auf den Stirnwänden dieser Kapellen ein weiteres freistehendes Fassadengeschoß, das nun erst die Voluten trägt. Diese schließen sich mit denen des unteren Hausteingeschosses (die aus technischen Gründen mit diesem Geschoß aufgemauert sein müssen) zu einem Dreiecksgiebel zusammen. Das eingeschobene Fassadengeschoß ist mit Blendfeldern versehen, die ganze Fassade verputzt und farbig gegliedert.

Die dargestellte Fassade ist möglich, alle tatsächlich vorhandenen Bauteile, Öffnungen usw. stimmen mit ihr überein. Sollte sie einen Plan vom Anfang des 18. Jahrhunderts zum Vorbild haben, der nicht ausgeführt wurde?

Sollte eine solche Fassade ausgeführt worden sein? Dann müßte beim Umbau (Bagnatos?) das eingeschobene Scheingeschoß entfernt, die Voluten tiefer gesetzt und der Uhrgiebel verändert worden sein. Ich halte vorläufig das Aquarell für die Darstellung einer wohlbegründeten Rekonstruktionsüberlegung im Zusammenhang mit der Restaurierung von 1911–1914.

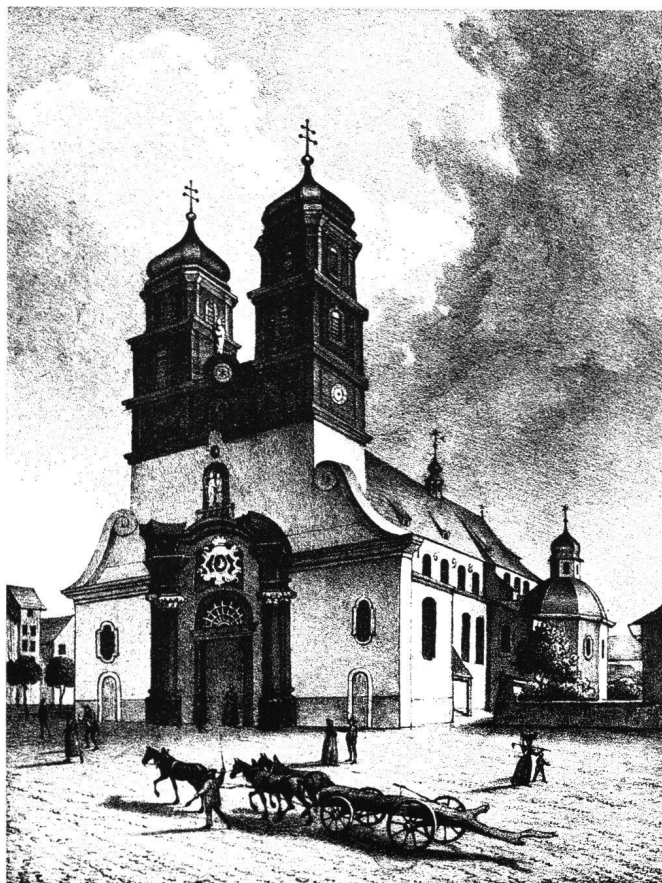
Abb. 100 Das Säckinger Münster vor 1857. Lithographie von G. H. Dantzer. Museum Säckingen

Für den Zustand der Säckinger Münsterfassade in der ersten Hälfte des 19. Jahrhunderts liegen zwei Bildquellen vor, eine undatierte Lithographie von G.Dantzer (Abb. 100) und eine Lithographie «Stifts Kirche zu Säkingen 1847<sup>9</sup>» mit der Fridolinsprozession, deren Original verschollen ist (Abb.101). Beide Lithos, von denen das Dantzersche das zuverlässigere zu sein scheint, unterscheiden sich recht wesentlich in der Gliederung der Fassade. Bei Dantzer fällt nicht nur der krasse farbliche Gegensatz zwischen den Hausteilen des Bagnato-Portals und der Turmaufsätze und dem hellen Putz der gesamten Untergeschosse der Fassade auf, sondern auch das Fehlen jeglicher Lisenengliederung im unteren Teil. Über den Westwänden der beiden seitlichen Kapellen sitzen flache Voluten, die gegen die Turmwände aufsteigen. Beide Kapellen weisen vermauerte rundbogige Eingänge von Westen her auf. An den Werksteingeschossen ist deutlich die plastische Akzentuierung der Ecken durch Quaderlisenen zu erkennen. Gegen den Uhrgiebel laufen zwei Werksteinvoluten in flachem Relief an, die farblich nicht von den Rücklagen der Türme abgesetzt sind.

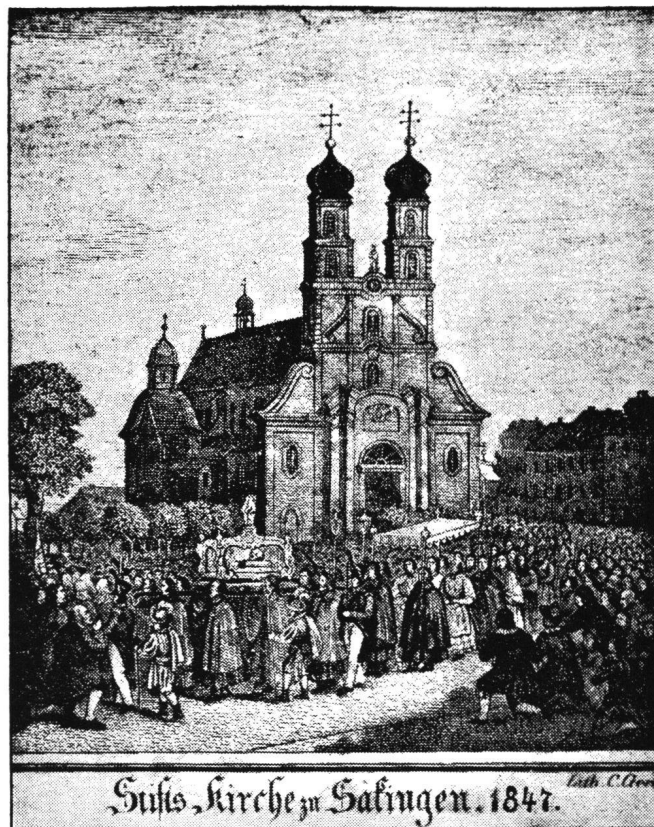
Abb. 101 Fridolinsprozession 1847. Nach einer verschollenen Lithographie von C. Gersbach

Die Lithographie von 1847 suggeriert eine in der Farbe völlig einheitliche Fassade. Die Werksteinvoluten sind auch hier vorhanden. Die Gliederung der Turmgeschosse setzt sich nach unten in gemalten oder dem Anschein nach eher geputzten Lisenen fort. Wie bei Dantzer gibt es keinerlei gemalte Dekoration um die Fridolinsnische. Die Voluten über den seitlichen Kapellen rollen viel höher als bei Dantzer an die Turmflanken an und bilden zusammen mit denen des Uhrgiebels die Umrißform einer vollständigen, den Türmen flach vorgesetzten Giebelfassade. Die erheblichen Unterschiede in den beiden Darstellungen der ersten Hälfte des 19. Jahrhunderts machen es leider unmöglich zu entscheiden, ob die verputzten Untergeschosse und die in Haustein stehenden Obergeschosse der Fassade jemals durch eine übergreifende farbige Gliederung zusammengefaßt waren.

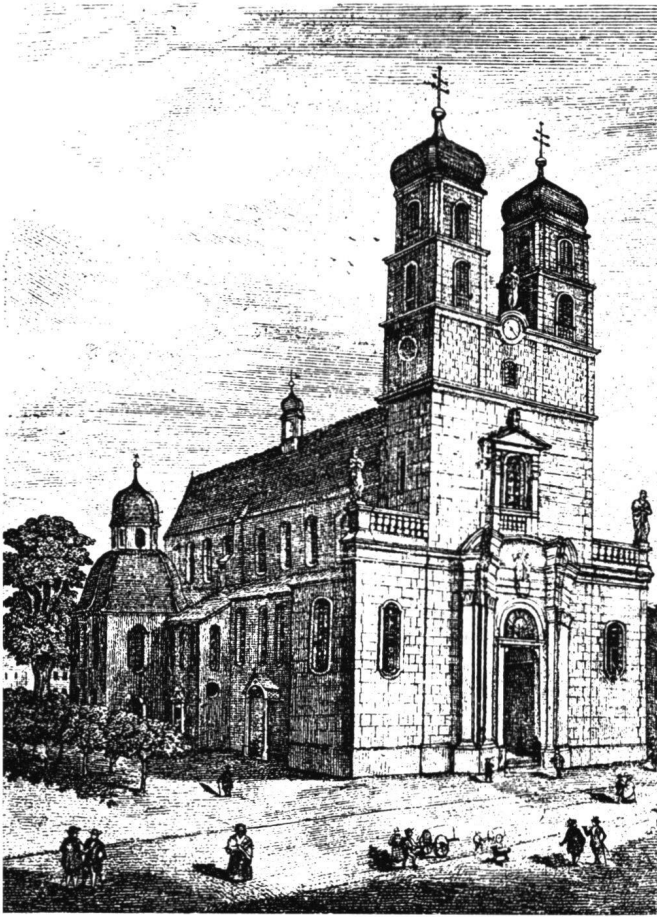
Abb.104 Umgestaltung der Münsterfassade von 1858 durch H. Hübsch. Lithographie von C. Gersbach. Museum Säckingen

Der Vorschlag von Hübsch wurde ausgeführt (Abb. 104). Obwohl das Portal Bagnatos im wesentlichen bestehen blieb, änderte sich der Charakter der Fassade entscheidend. Der Ersatz der seitlichen Voluten durch Balustraden, die Veränderung der tieferschattenden Mittelnische in das von einer flachen Ädikula gekrönte Fenster und der Ersatz des Portalwappens durch die in waagrecht durchgezogene Gesimse eingespannte Fridolinsgruppe gaben im Verein mit dem zurückgespitzten Gesims der Fassade eine vorher nicht vorhandene Nüchtern-

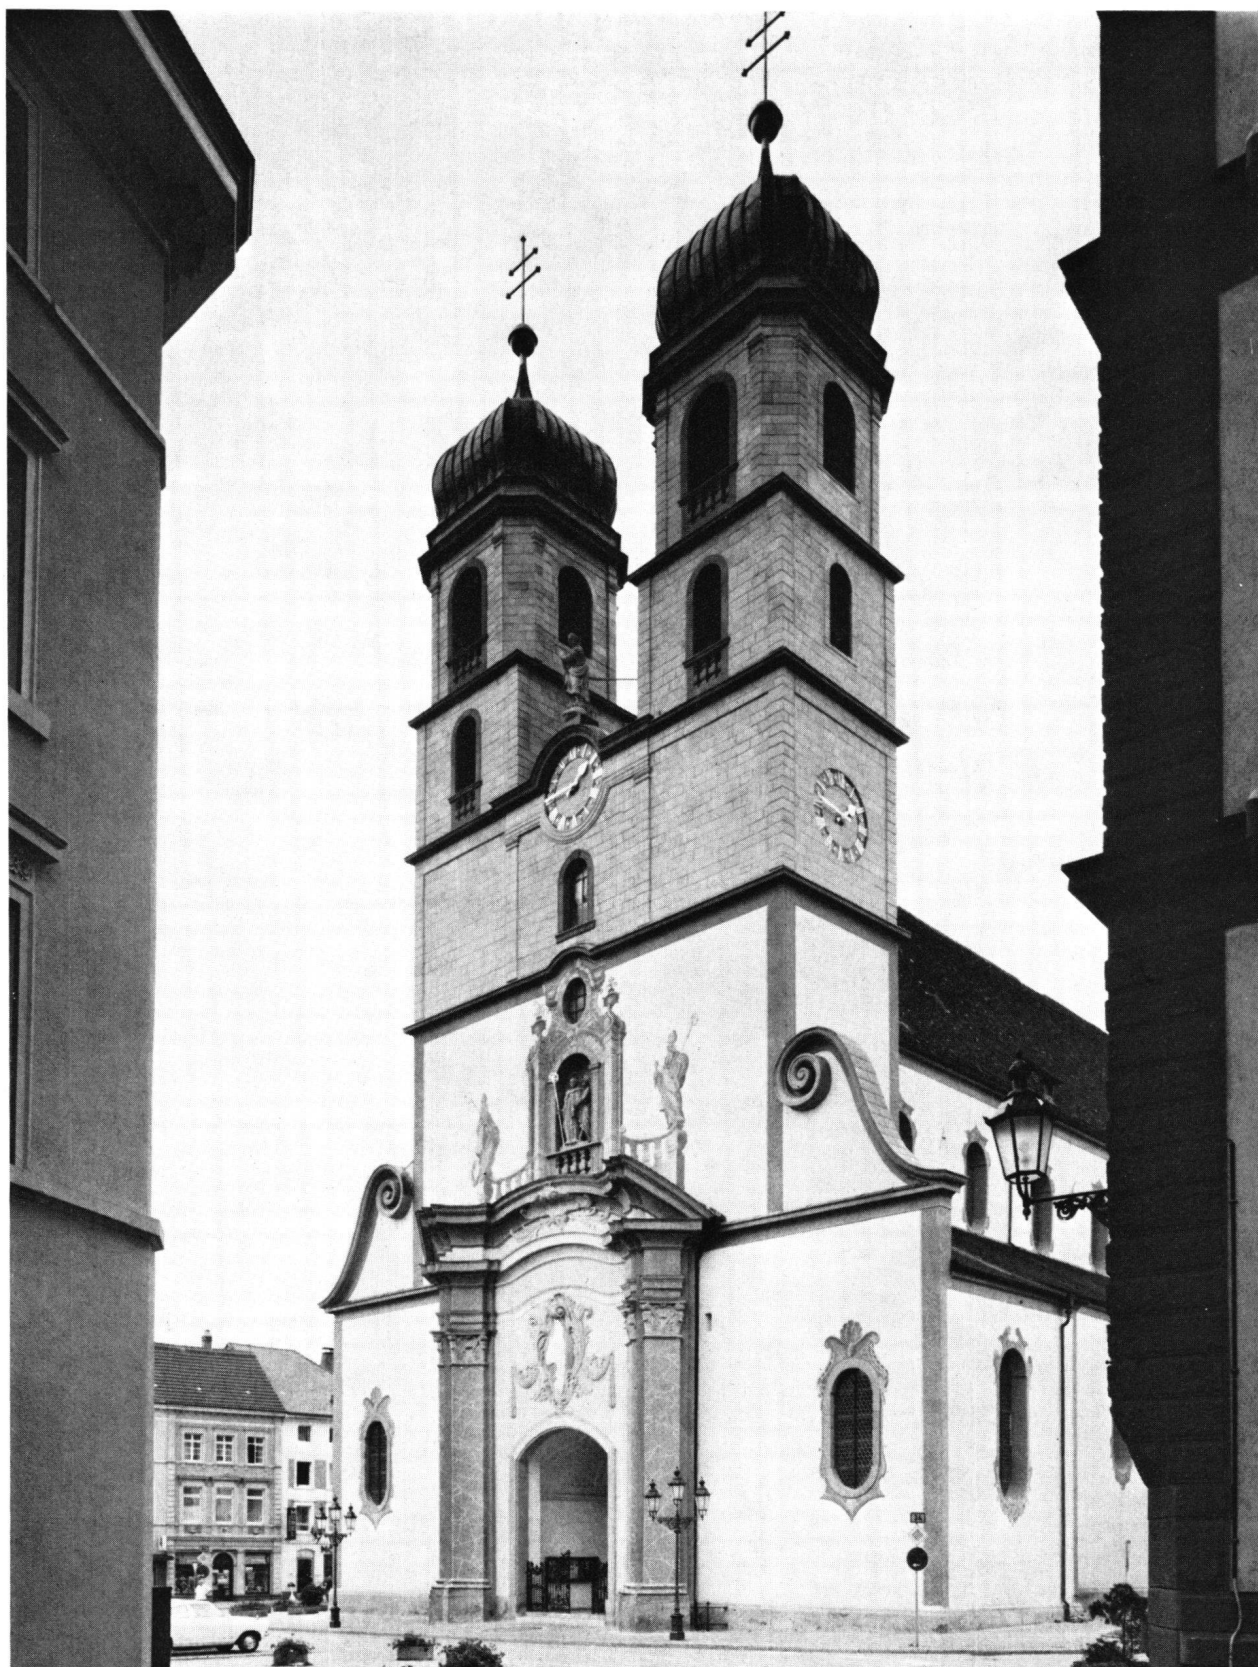
Abb. 107 Münsterfassade, Zustand nach der Restaurierung 1974

Man entschloß sich also, an den Obergeschossen der Türme die sichtbaren Hausteine zu belassen. Die völlig zerstörten Oberflächen wurden durch einen speziellen armierten Steinersatz unter Verwendung gemahlener Steinmaterials gleicher Farbe ersetzt. Dabei wurde das Material farblich auf die hellsten Stellen der Natursteinfassade eingestellt, die übrigen Steinflächen später daran durch eine Farblasur angeglichen. Auf diese Weise blieb der charakteristische Materialwechsel der Münsterfassade erhalten, die optische Kopflastigkeit wurde aber merklich gemindert.

Die ausgeführte Lösung (Abb. 107) rekonstruiert die Scheinarchitektur über dem Portal in vollem Umfang. Das Weglassen der inneren Lisenen soll den Dreiecksaufbau der Fassade, Anliegen des barocken Umbaus, wieder sichtbar machen, ohne daß irgendeine Rekonstruktion versucht würde.
