**Artikel:** L'église paroissiale de Muraz (District de Monthey, Valais) : les fouilles

# L'église paroissiale de Muraz

Les fouilles du Service cantonal des Monuments historiques et Recherches archéologiques (1972) et leur apport à l'histoire locale

# par François-Olivier Dubuis

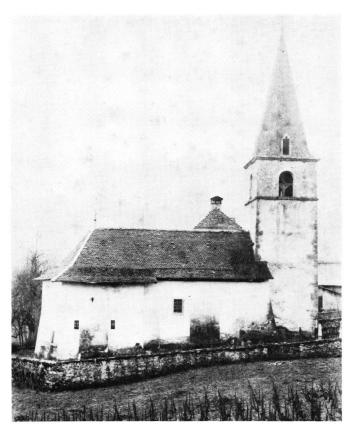
Fig. 21 L'église baroque de Muraz avant la démolition (en 1897).

A gauche, le chœur VII, flanqué de la sacristie agrandie au XIX<sup>e</sup> siècle; au centre, la nef IX (la fenêtre est postérieure); à droite, le clocher VIII (encore conservé de nos jours)
