# L'église paroissiale de Muraz

(District de Monthey, Valais)

*Les fouilles du Service cantonal des Monuments historiques et Recherches archéologiques (1972) et leur apport à l'histoire locale*

par FRANÇOIS-OLIVIER DUBUIS

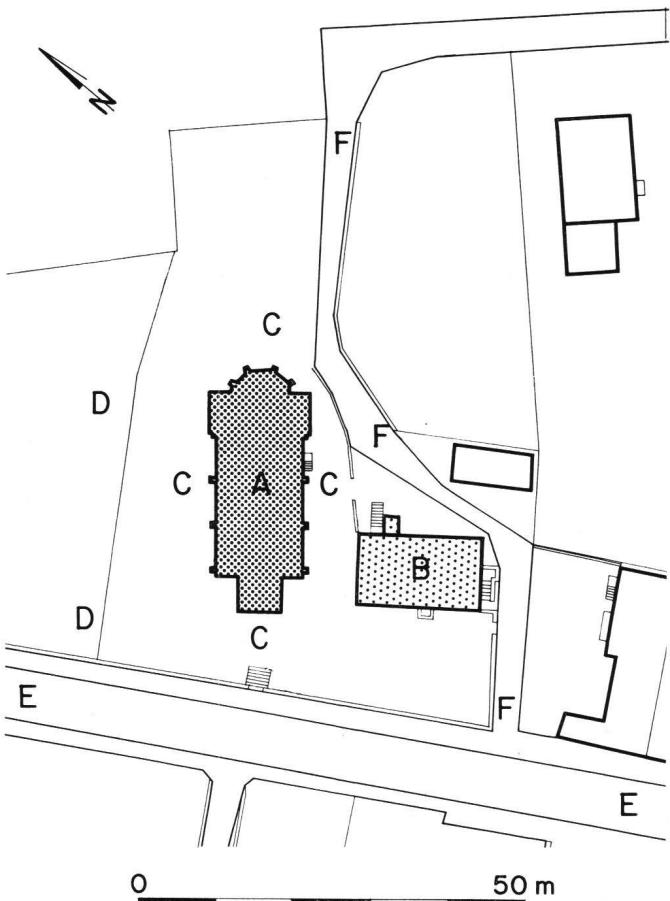
Fig. 1 L'église de Muraz. Plan de situation.  
A: église du XIX<sup>e</sup> siècle, avec clocher du XVII<sup>e</sup> siècle; B: cure du XVIII<sup>e</sup> siècle; C: ancien cimetière; D: cimetière actuel, agrandi en 1858; E: route cantonale de Saint-Maurice à Saint-Gingolph; F: chemin de la plaine

L'église paroissiale, le cimetière et la cure forment un petit ensemble (fig. 1), situé au nord, à la marge du village ancien.

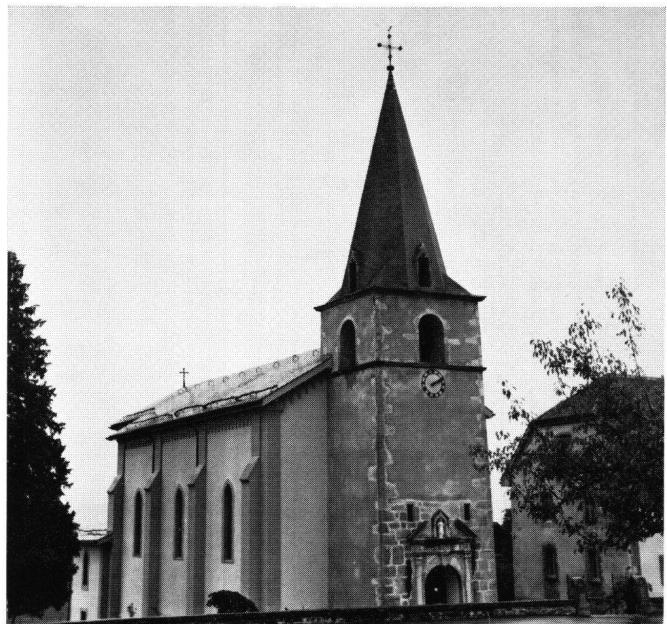
Fig. 2 L'église de Muraz après la restauration.  
Clocher de 1657 et construction néo-gothique de 1897-1898.  
A droite, la cure du XVIII<sup>e</sup> siècle

Le sanctuaire néo-gothique, qui date des dernières années du XIX<sup>e</sup> siècle, et le clocher, bâti en 1657, ont été, à partir de juin 1972, l'objet d'une restauration complète (fig. 2). Ces travaux ont rendu nécessaires et possibles des fouilles archéologiques à l'intérieur de l'église. L'inauguration de l'édifice restauré a été célébrée le 28 juillet 1974. Les travaux ont été subsidieris par la Confédération et par l'Etat et exécutés sous le contrôle des experts délégués par les deux instances. Nous exprimons notre vive gratitude à tous ceux qui nous ont aidés, tant à l'exécution des fouilles qu'à la mise au point de cette publication<sup>1</sup>.

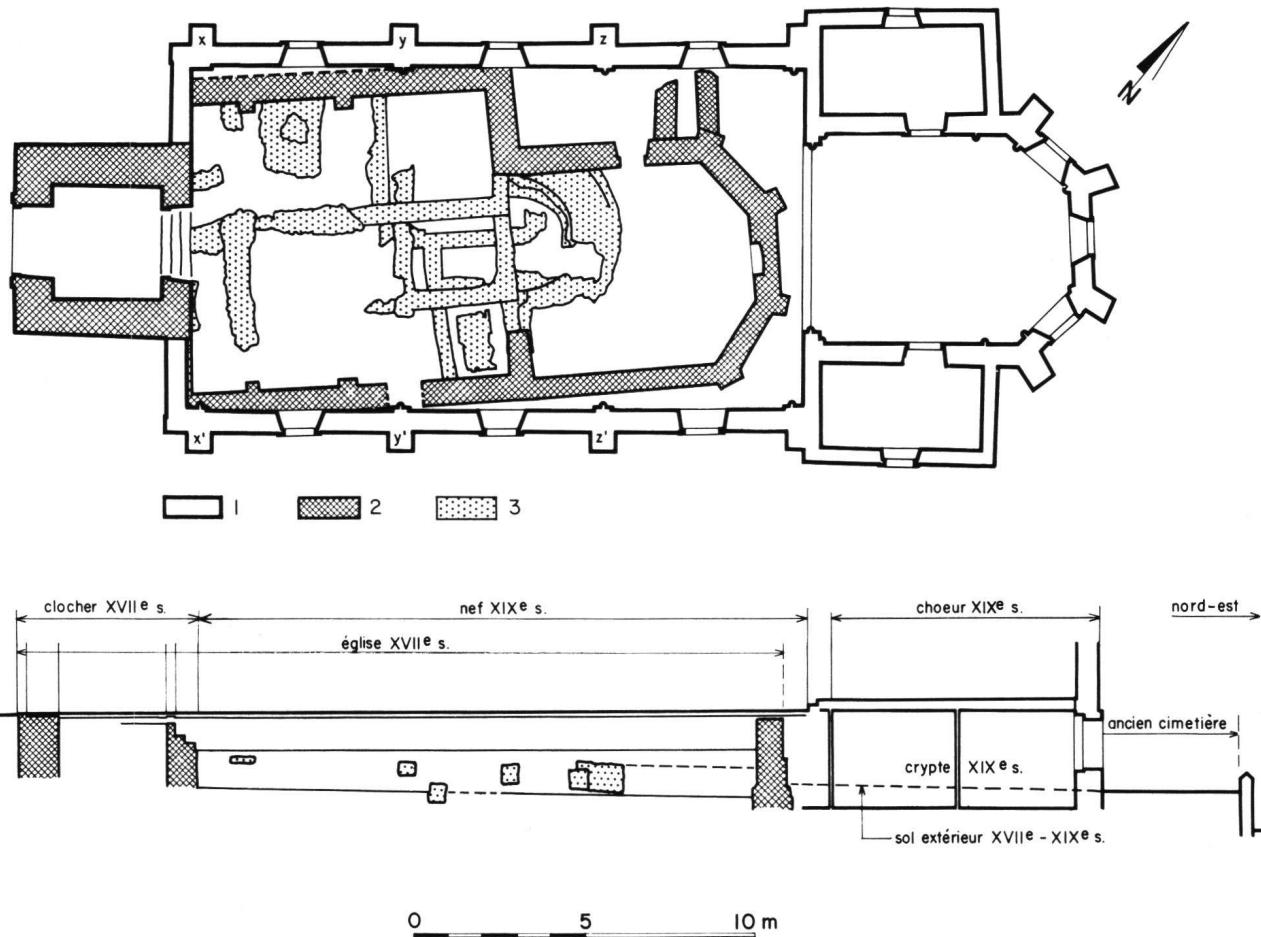
Fig. 3 L'église actuelle et la situation (en plan et en profil) des vestiges découverts à l'intérieur.  
1: nef, chœur et sacristies du XIX<sup>e</sup> siècle; 2: clocher et substructures de l'église du XVII<sup>e</sup> siècle (voir aussi fig. 18 et 20); 3: vestiges découverts sous l'église du XVII<sup>e</sup> siècle (voir aussi fig. 4-6)

LE CHANTIER ARCHÉOLOGIQUE  
(juin–septembre 1972)  
(voir plan, fig. 3)

*Chantier X (voir plan, fig. 3)*

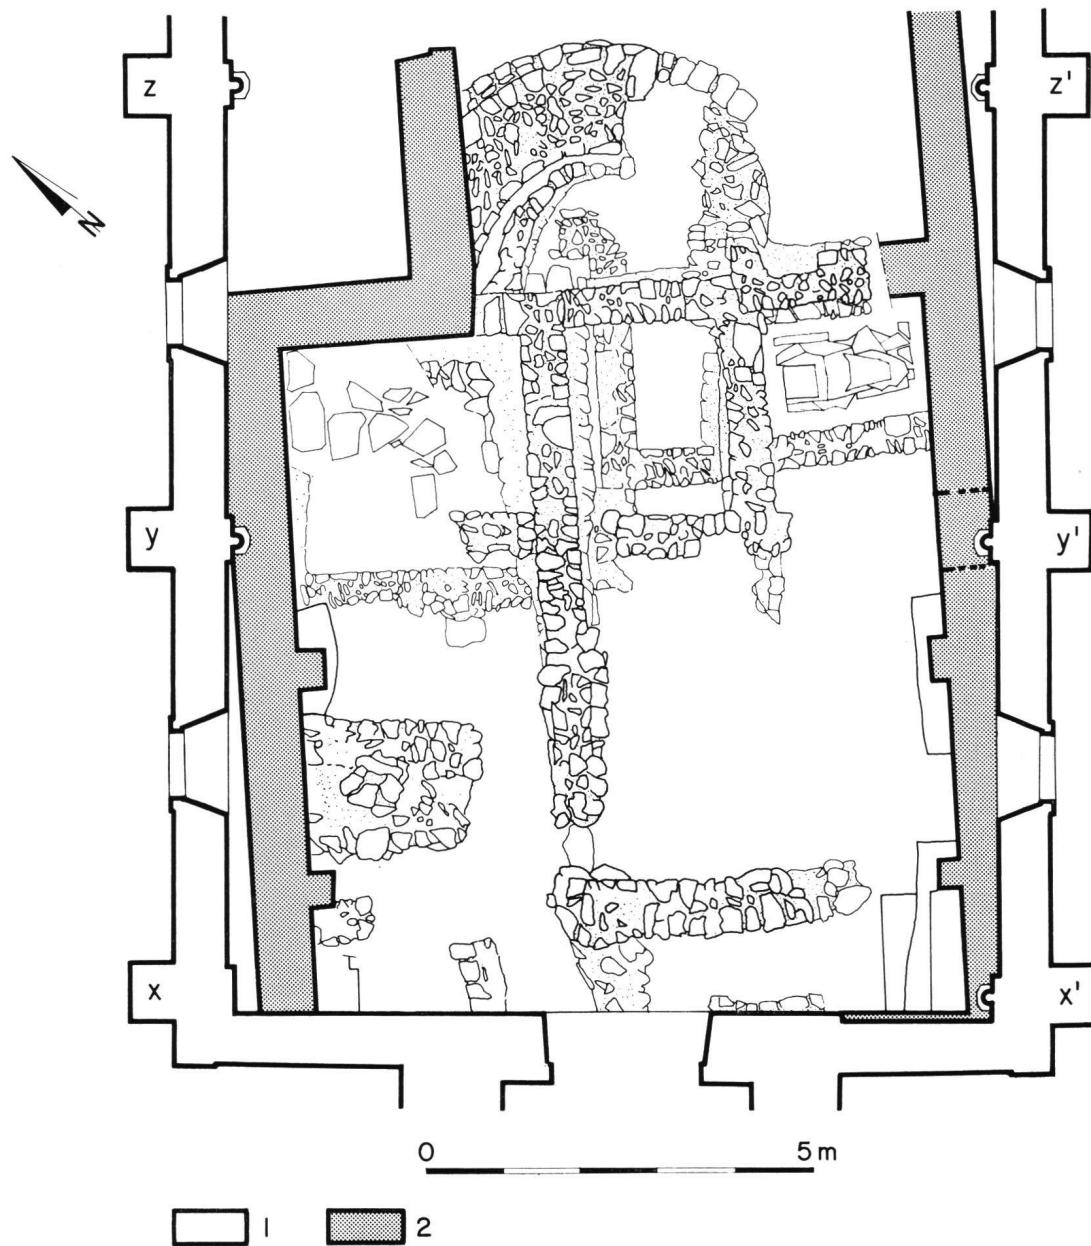
Fig. 4 Maçonneries découvertes sous l'église du XVII<sup>e</sup> siècle (pierre à pierre).  
1: église actuelle; 2: vestiges de l'église du XVII<sup>e</sup> siècle (voir aussi fig. 5-6)

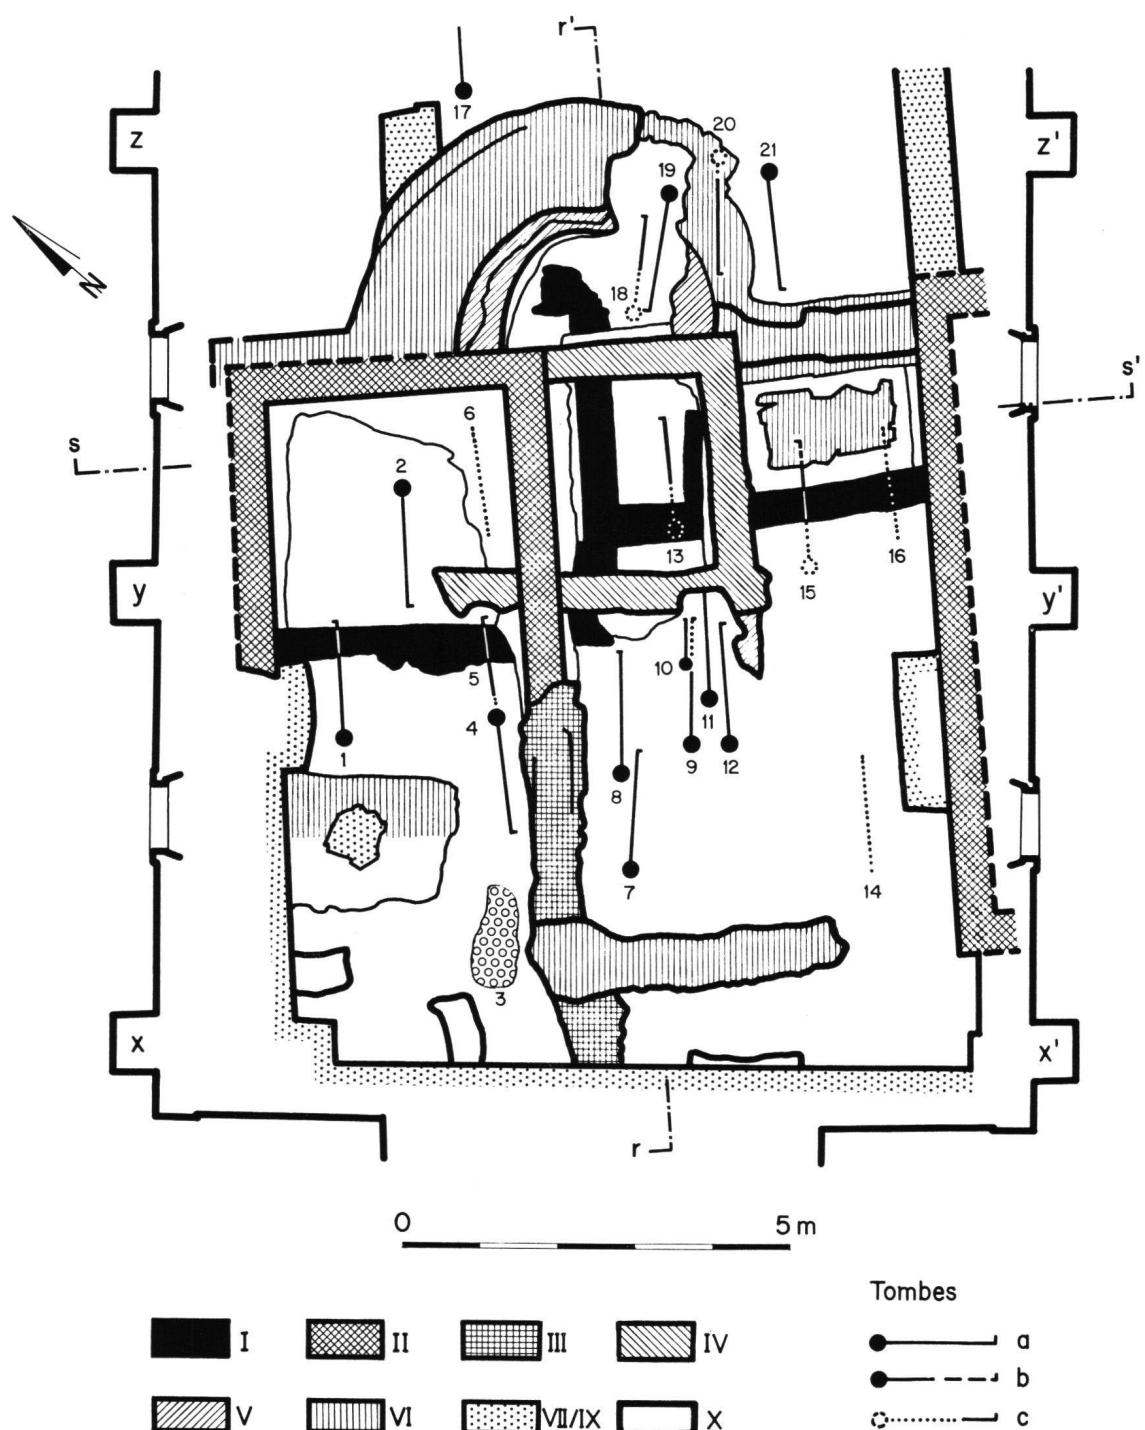
Fig. 5 Chronologie relative des vestiges découverts sous l'église du XVII<sup>e</sup> siècle.

I-VI: chantiers successifs (I<sup>er</sup>-XI/XII<sup>e</sup> siècle); VII/IX: église du XVII<sup>e</sup> siècle; X: église du XIX<sup>e</sup> siècle, face externe des murs. Tombes (n<sup>o</sup>s 1-21, y compris l'amas d'ossements n<sup>o</sup> 3); a: corps conservés; b: corps sous une maçonnerie ultérieure; c: corps disparu. Les profils r-r' et s-s' se trouvent à la figure 6

#### Chantier IV (voir plan, fig. 5, IV)

Les maçonneries consistent uniquement en fondations qui passent au-dessus de l'arase du mur I et s'accollent au groupe nord-ouest d'époque II. Il n'y a pas d'indication certaine au sujet du sol convenant à cette étape; on est toutefois assuré qu'il s'étendait au-dessus de la cote d'arase actuelle (point culminant à 400,65). Viennent ensuite se greffer sur la maçonnerie IV les fondations V et VI.

*Chantier V (voir plan, fig. 5, V)*

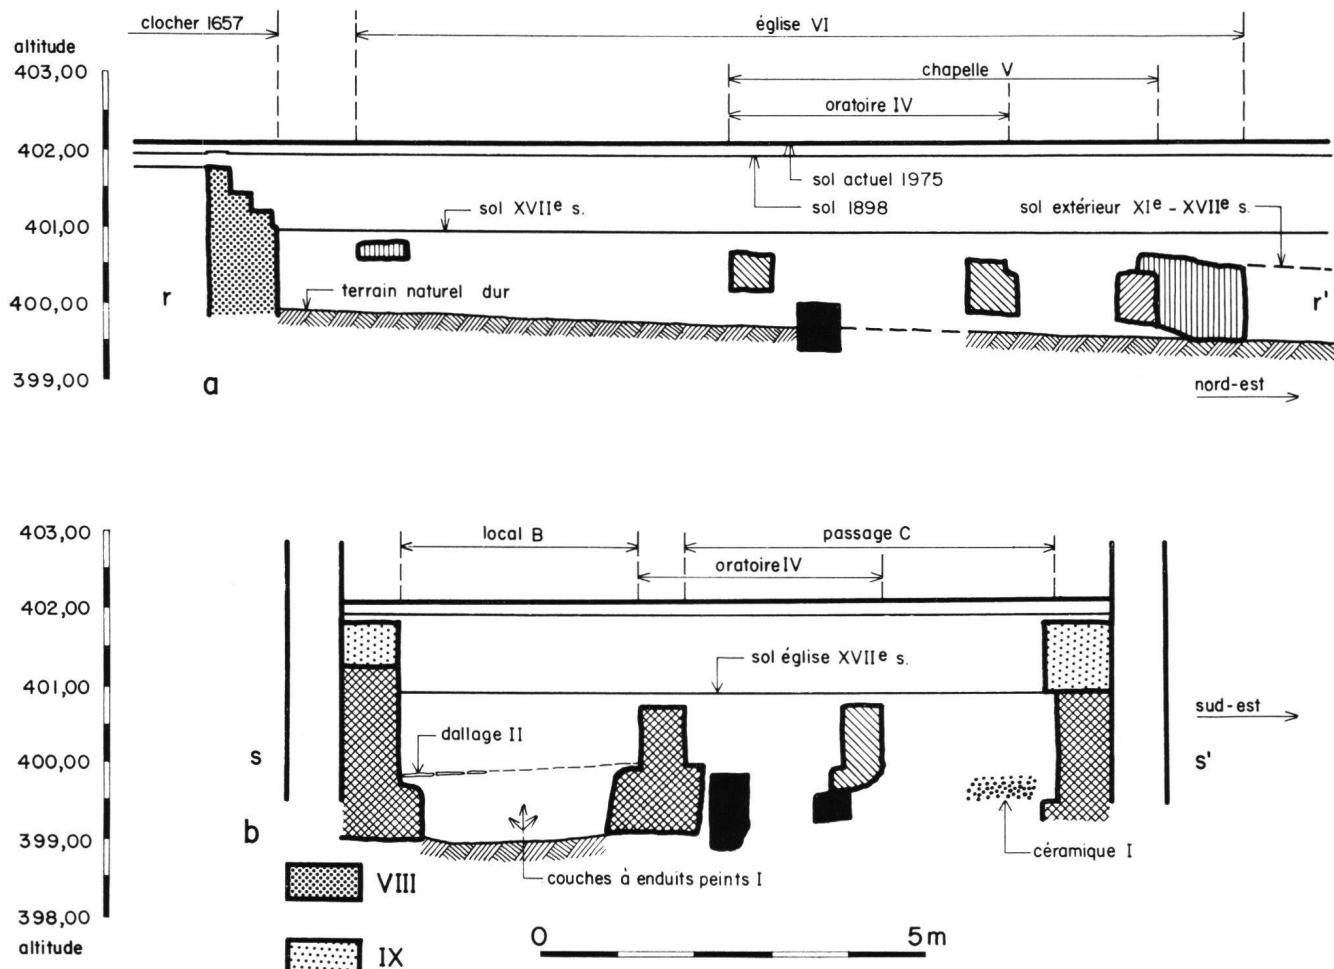
Fig. 6 Profils du secteur archéologique.

a: longitudinal, sud-ouest/nord-est (voir fig. 5, r-r'); b: transversal, nord-ouest/sud-est (voir fig. 5, s-s'). VIII et IX: chantiers dont la signature ne figure pas à la légende de la figure 5

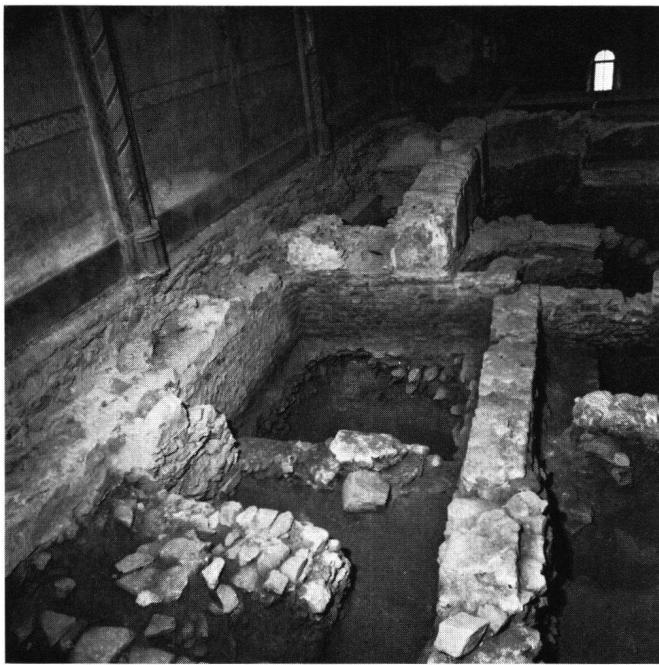
Fig. 7 Fouilles: secteur nord-ouest, vu du sud-ouest

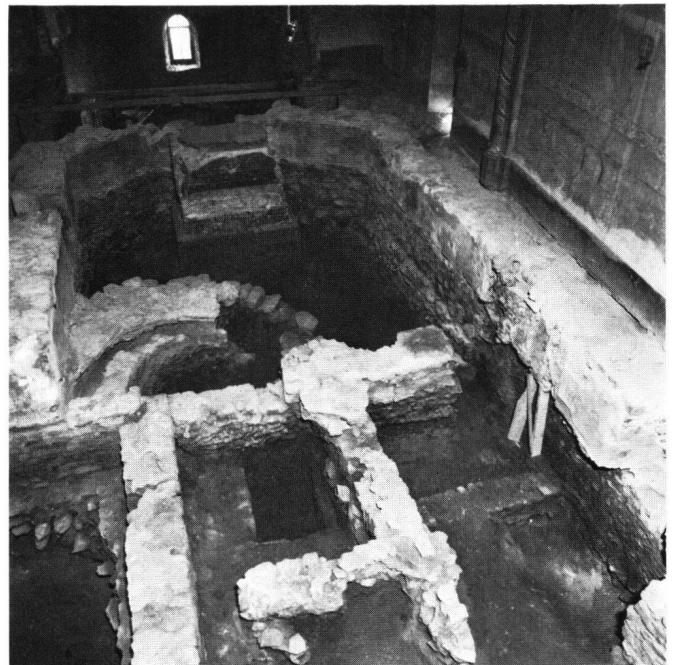
Fig. 8 Fouilles: secteur sud-est, vu du sud-ouest

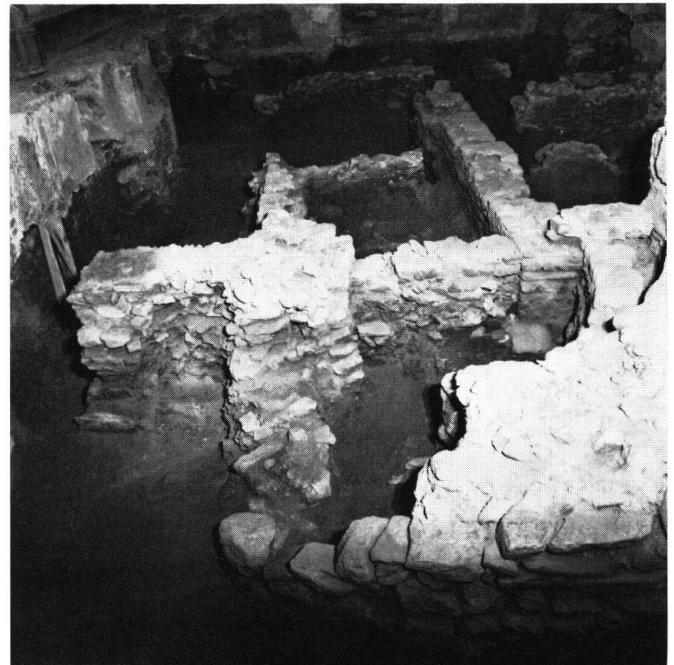
Fig. 9 Fouilles: secteur des absides V et VI, vu du nord-est

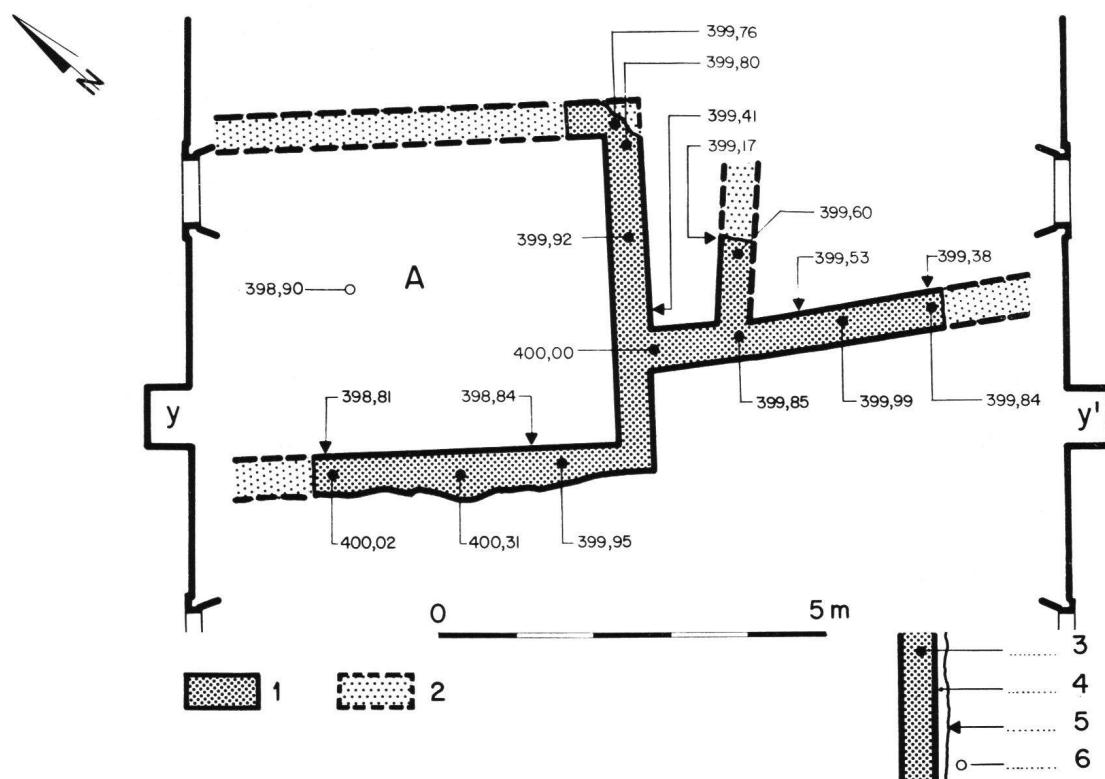
Fig. 10 Chantier (ou époque) I: éléments d'une *villa rustica* du I<sup>er</sup> siècle.

1: murs certains; 2: murs restitués. — Cotes de niveau; 3: sur l'arase; 4: sur une retranche; 5: naissance de la fondation; 6: sol ou fond de tombe. Sauf indication contraire, les notations 1–6 valent pour les plans qui suivent. A: local partiellement en sous-sol

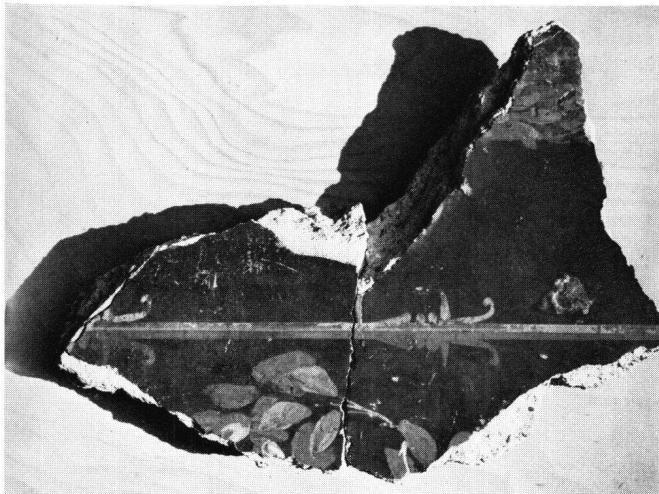
Fig. 11 Fragment de peinture murale (I<sup>er</sup> siècle) : panneau vert sombre, avec feuillage vert clair et élément de grille (?), couleur bronze

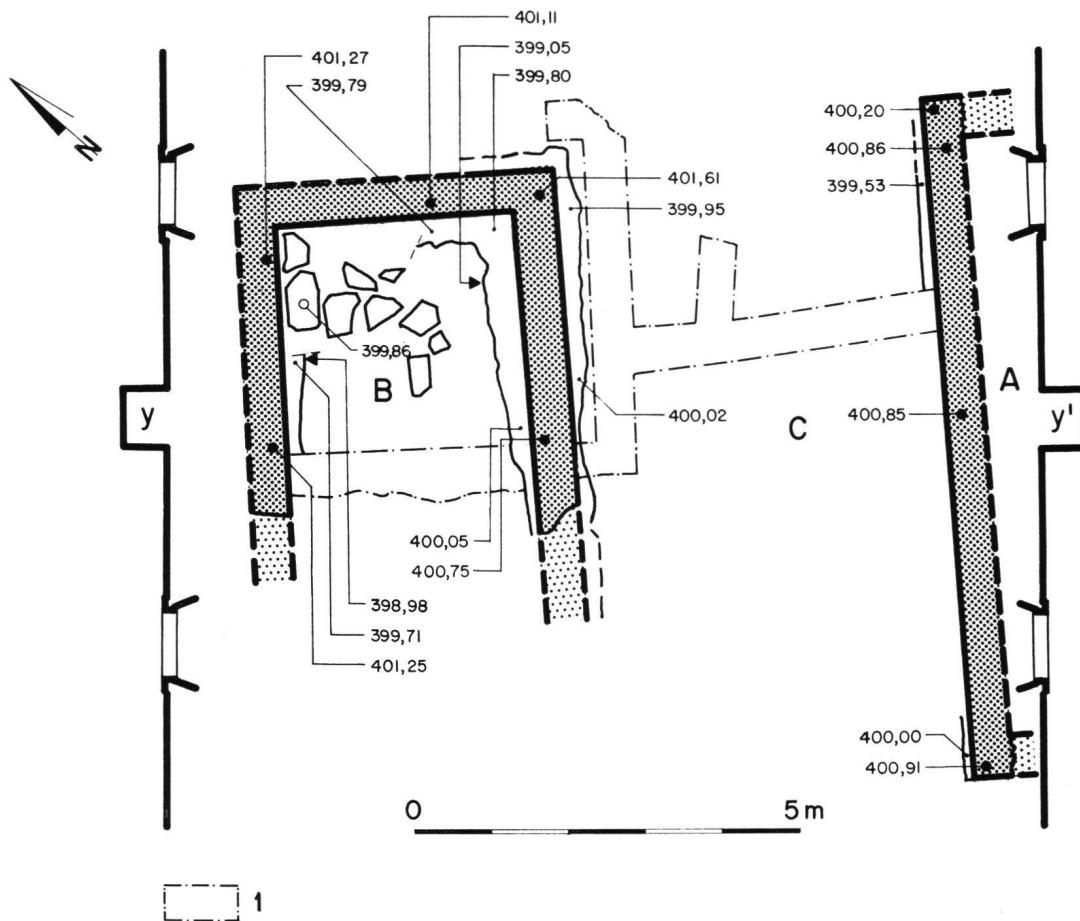
Fig. 12 Chantier II: éléments de la seconde *villa* (fin du III<sup>e</sup>—début du IV<sup>e</sup> siècle).

1: rappel des murs de l'époque précédente (indication valable aussi pour les plans suivants). A et B: locaux; C: passage intermédiaire

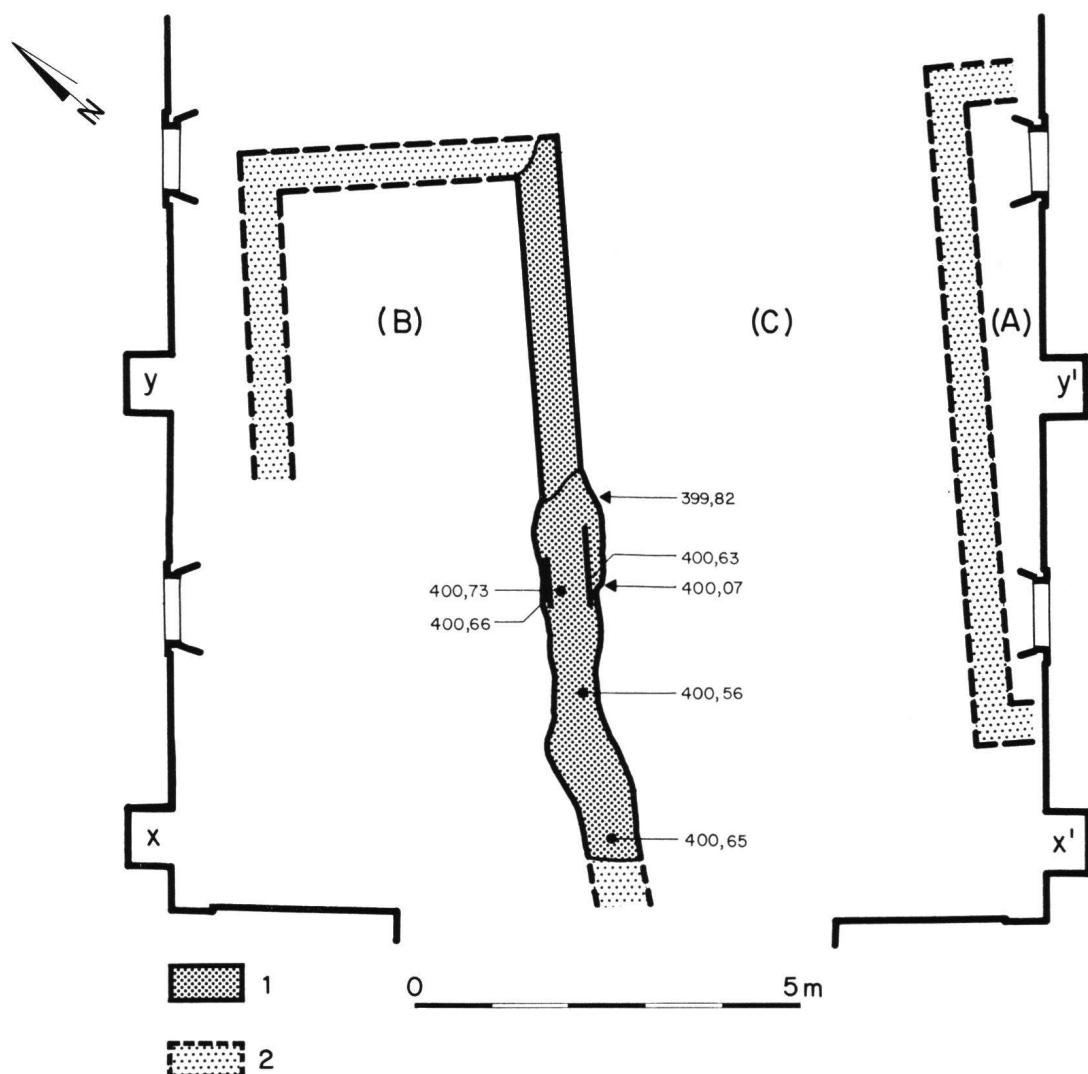
Fig. 13 Chantier III: mur de clôture dans les ruines de la *villa* (V<sup>e</sup>–VI<sup>e</sup> siècle). 1: clôture; 2: ruines probables de la *villa*

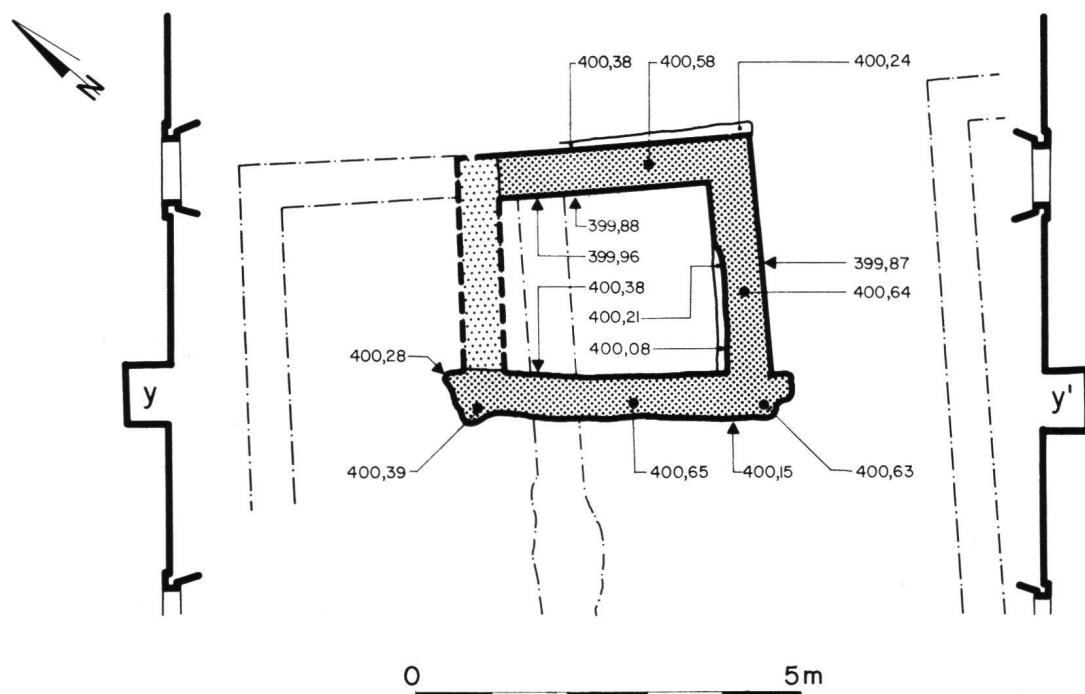
Fig. 14 Chantier IV: oratoire cimétierial mérovingien

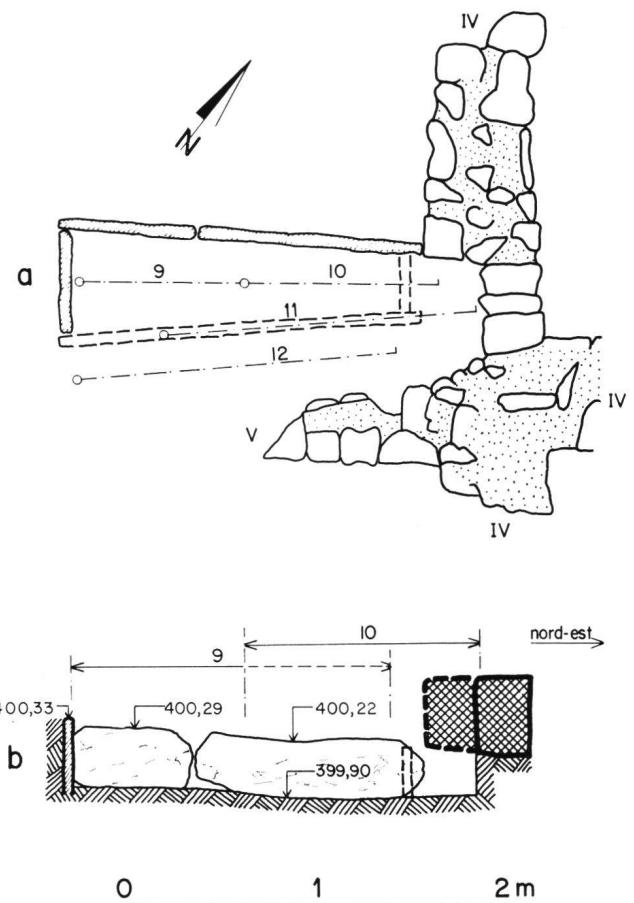
Fig. 15 Tombe n° 9.

a: plan; b: profil. Sont indiqués, avec le chiffre correspondant, les axes des corps n°s 9-12

Un moyen de datation très plausible, sans être absolument sûr, est fourni par la tombe n° 9. Celle-ci comprenait au moment de sa découverte des éléments appartenant à trois époques. De la première provenaient les parties nord-ouest et sud-ouest d'un encadrement de tombe en dalles verticales; le squelette du premier occupant ne s'y trouvait plus. De la deuxième, nous avons les restes d'un corps d'adulte (de la tête au bassin); l'inhumation de ce corps avait entraîné la démolition du côté sud-est de l'encadrement primitif. De la troisième enfin, nous restait un corps d'enfant de deux à trois ans (tombe n° 10); son inhumation avait provoqué la disparition des jambes de l'adulte (n° 9) et celle de la petite paroi nord-est du cadre primitif.

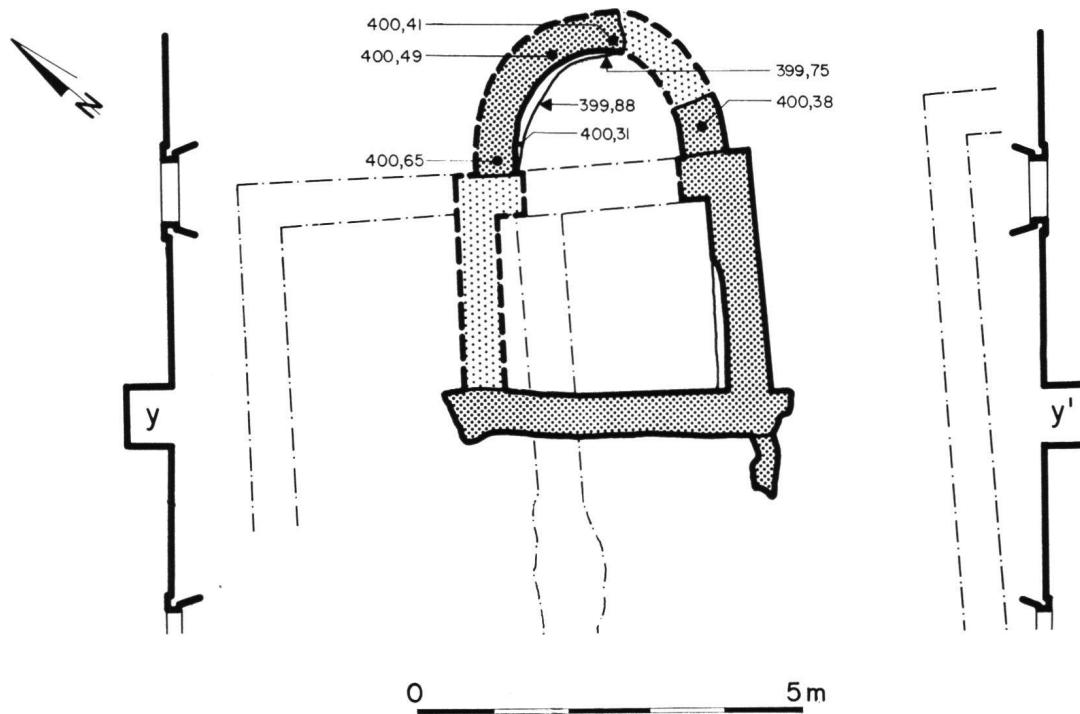
Fig. 16 Chantier V: chapelle cimétariale carolingienne

#### Chantier V (voir plan, fig. 16)

Il s'agit d'une transformation du petit édifice précédent. Il se voit prolongé du côté de l'orient par un espace en demi-cercle. Les maçonneries de cet agrandissement ne sont

plus attestées que par des fondations. Celles-ci viennent buter d'une part contre l'ancienne façade nord-orientale du local B (époque II) et de l'autre, contre la façade nord-est du petit édifice IV. Elles sont en parties détruites par deux tombes tardives (n° 18 et 19, corps aux niveaux 399,90 et 399,85). A cause soit de la déclivité du terrain, soit de la volonté d'obtenir un fondement plus considérable, la maçonnerie naît plus bas que les fondations de l'édifice à agrandir (de 399,75 à 399,88).

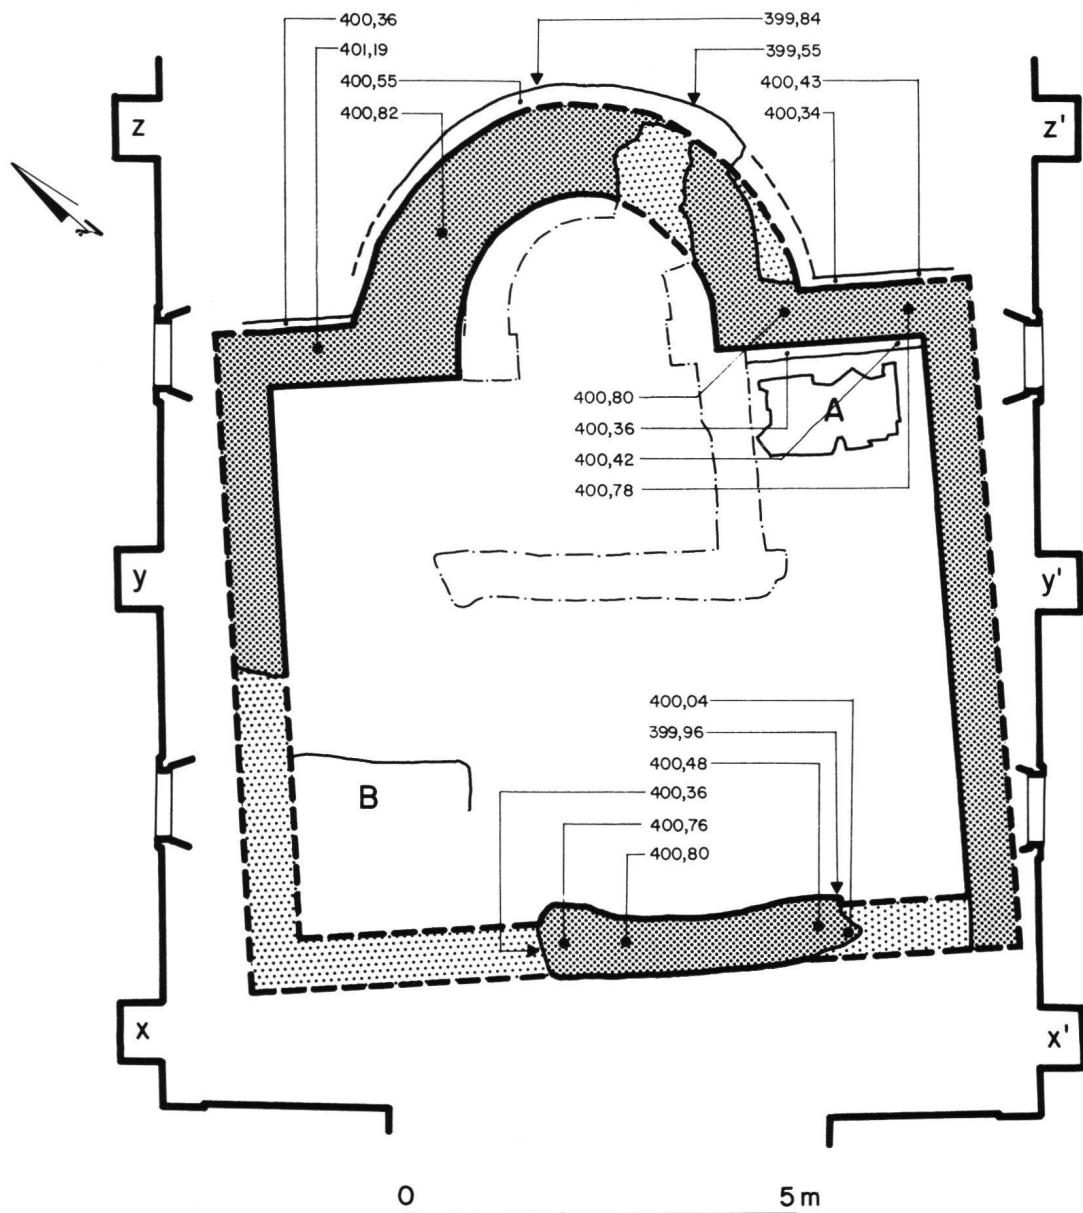
Fig. 17 Chantier VI: église romane. A: base d'autel latéral; B: élément de fondation d'un clocher interne (?)

Le plan de l'abside et l'épaisseur considérable de ses fondations ne permettent pas de remonter au-delà du X<sup>e</sup> siècle. La qualité de la maçonnerie et la technique utilisée correspondent plutôt au XI<sup>e</sup> siècle, époque de transition entre les énormes fondations désordonnées de notre X<sup>e</sup> siècle et les travaux vraiment soignés, exécutés à partir du milieu du XII<sup>e</sup>. La date de l'église VI est vraisemblablement le XI<sup>e</sup> siècle, peut-être aussi la première partie du XII<sup>e</sup>.

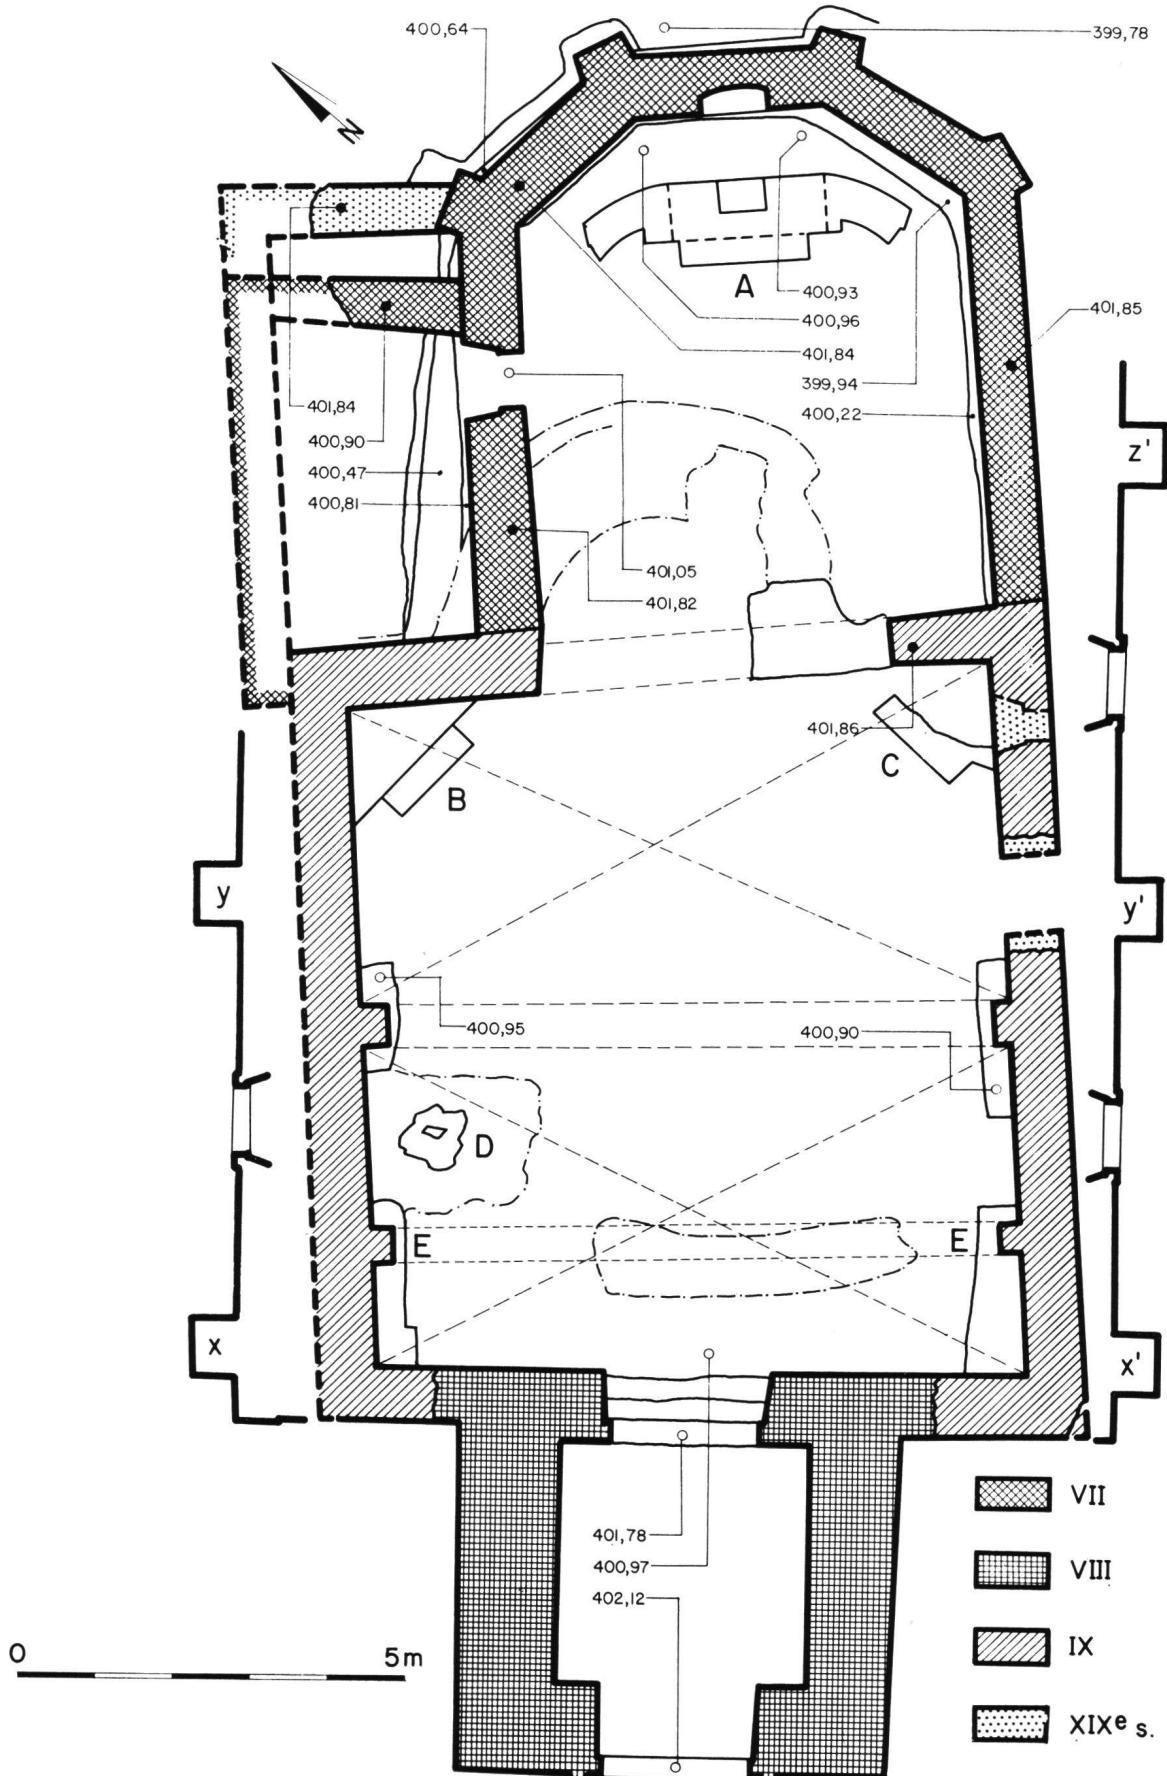
Fig. 18 Chantiers VII-IX: église du XVII<sup>e</sup> siècle, construite en trois chantiers.  
 VII: chœur, peu avant 1615; VIII: clocher-porche, 1657; IX: nef, 1679-1680 (voir les 3 états successifs, fig. 20)  
 A: autel majeur; B: autel Saint-Blaise; C: autel de la sainte Vierge; D: fonds baptismaux; E: sommier de la tribune

*Chantier VII-IX (voir plan, fig. 18)*

Il s'agit des trois étapes de construction qui ont constitué ensemble l'église démolie au XIX<sup>e</sup> siècle. Les fondations du chœur (VII) s'appuient en partie sur celles de l'époque VI et contre le mur sud-est de l'époque II. Le clocher (VIII) paraît construit en terrain vierge; seules deux petites maçonneries antérieures ont été constatées sous la partie orientale de ses fondations. La nef (IX) est en partie fondée sur des maçonneries II et VI.

*Chantiers VII-IX: une église en trois chantiers  
(voir plan, fig. 18 et 20)*

L'examen du plan suscite l'étonnement. Le chœur polygonal de forme curieusement aplatie ne se trouve pas, comme on s'y attendrait, dans l'axe de la nef: il est tellement déporté vers le sud-est que sa façade méridionale s'aligne sur celle de la nef. Le clocher-porche est implanté perpendiculairement à la façade d'entrée, mais celle-ci n'est pas perpendiculaire aux façades latérales, ni parallèle à la paroi orientale où se trouve l'entrée du chœur. Le biais de cette implantation a manifestement pour but de diriger l'axe de l'entrée vers le maître-autel du chœur VII. Cet ensemble de dispositions prendrait forme d'énigme si nous ne disposions pas de quelques documents d'archives pour nous le faire comprendre. La date du clocher (1657) est bien antérieure à la construction de la nef: celle-ci a été bâtie à la suite d'une convention passée le 5 mars 1679, entre la commune de Muraz et *les maistres massons Pierre Rouge et Estienne Guillard*; les paiements pour ce chantier s'échelonnent du 29 juillet 1679 au 13 juillet 1680. La convention précise que l'on devra faire une nouvelle arcade entre le Cœur et l'église, haute et relevée. Ce détail prouve que le chœur existait déjà. Il était même antérieur à 1657, année où le clocher fut construit en biais, pour tenir compte du chœur décentré.

#### *Petits travaux entre les chantiers IX et X (voir plan, fig. 18)*

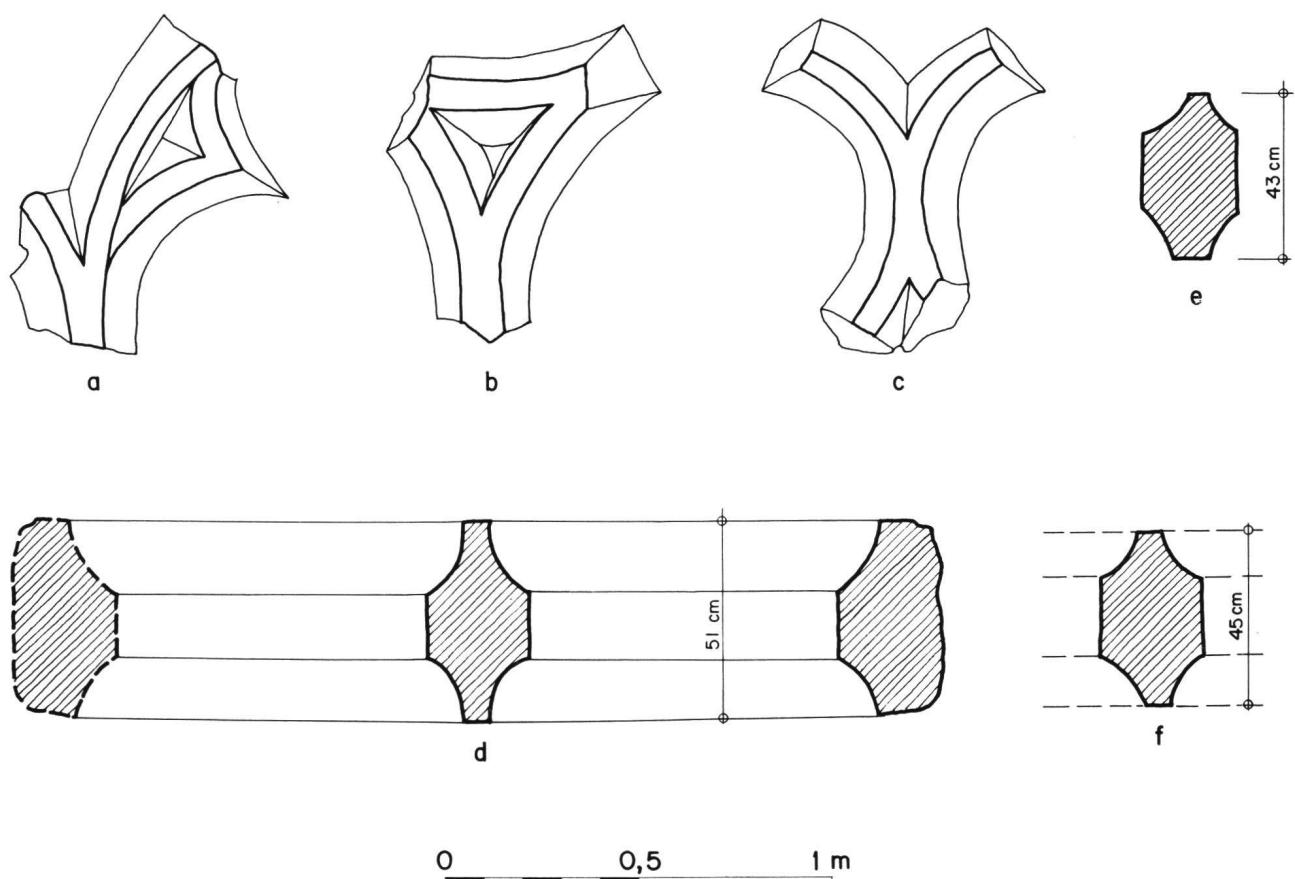
Fig. 19 Éléments de cadres, de meneaux et de remplages provenant de fenêtres gothiques tardives, détruites en 1897. Fenêtre 1: a, b, c, fragments de remplage; d, morceaux de cadre et de meneau. Fenêtre 2: e, fragment de meneau. Fenêtre 3: f, fragment de meneau

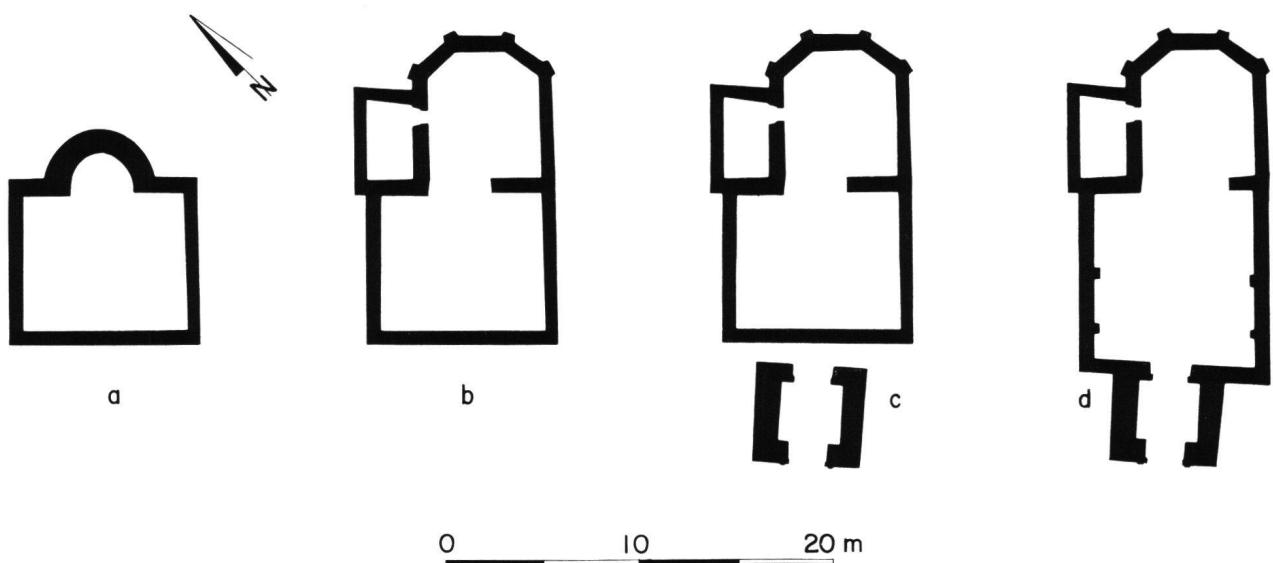
Fig. 20 Les quatre états successifs de l'église au cours du XVI<sup>e</sup> et du XVII<sup>e</sup> siècle.  
 a: église romane VI; b: peu avant 1615, nef VI, chœur et sacristie VII; c: en 1657, nef VI, chœur et sacristie VII, clocher VIII isolé; d: en 1680, chœur et sacristie VII, clocher VIII et nef IX

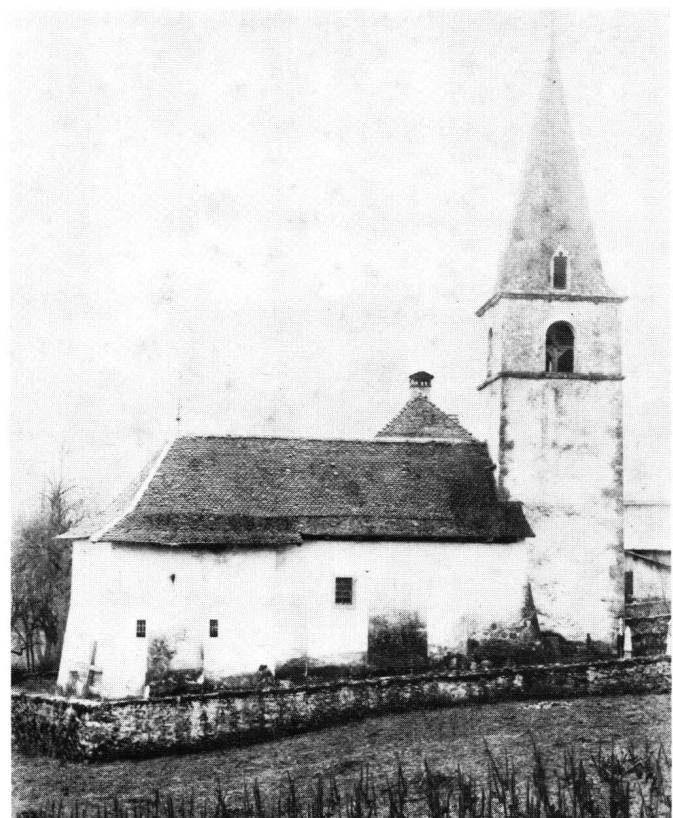
Fig. 21 L'église baroque de Muraz avant la démolition (en 1897).

A gauche, le chœur VII, flanqué de la sacristie agrandie au XIX<sup>e</sup> siècle; au centre, la nef IX (la fenêtre est postérieure); à droite, le clocher VIII (encore conservé de nos jours)
