Zeitschrift: Zeitschrift für schweizerische Archäologie und Kunstgeschichte =

Band: 36 (1979)

Die Baugeschichte der Pfarr- und Wallfahrtskirche St. Theodul zu Sachseln

von Werner Stöckli und Jachen Sarott

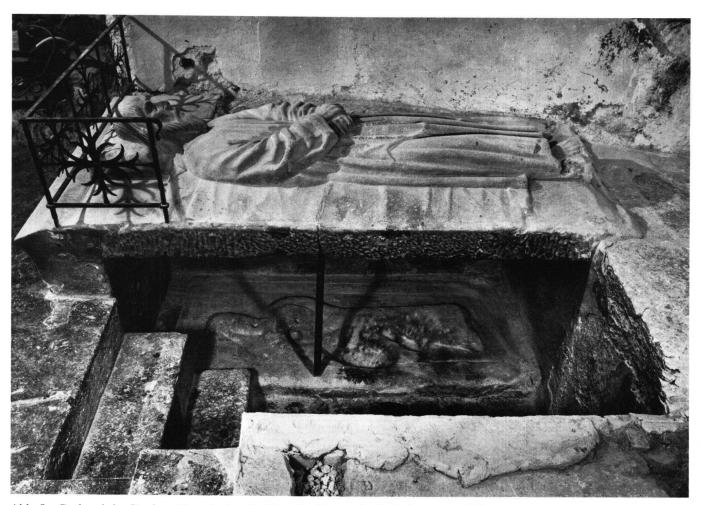
Abb. 8 Grabmal des Bruders Klaus in der Grabkapelle. Unten die Grabplatte von 1487, oben jene zur Tumba von 1518

Unter der Tumba befindet sich eine rechteckige Sandsteinplatte der Dimension $1,75\times0,81\times0,22$ m (Abb. 8). In einem mittleren Feld von $1,44\times0,52$ m ist die liegende Figur des Bruders Klaus als Flachrelief gearbeitet; sie ist stark beschädigt. Der Rahmen ist durch ein Inschriftenband gebildet, das jedoch kaum noch zu entziffern ist. Es darf wohl behauptet werden, daß diese Grabplatte älter als die Tumba sei. Es ist aber kaum anzunehmen, daß die empfindliche und wertvolle Grabplatte im Freien aufgestellt worden ist. Wir dürfen also damit rechnen, daß der Grabplatz gleichzeitig oder vor dem Aufstellen des Denkmals überdacht und wahrscheinlich auch ins Kircheninnere einbezogen worden war.

Im Jahre 1518²² ist über dem durch die Grabplatte bezeichneten Grabe des Nikolaus von Flüe die heute noch erhaltene Tumba aufgestellt worden (Abb. 7 und 8). Sie besteht aus vier Sandsteinplatten; drei davon stehen senkrecht und tragen die Platte mit dem Hochrelief des liegenden Bruders Klaus.

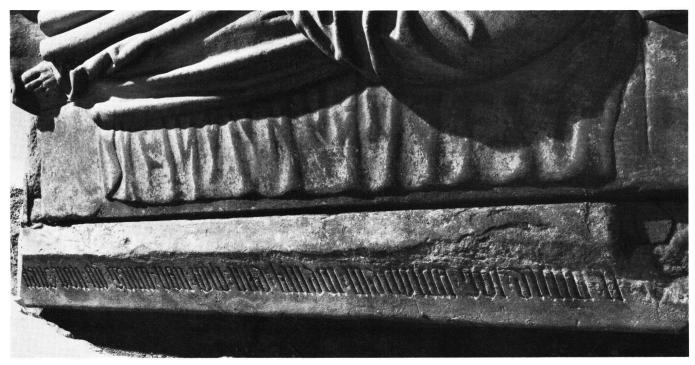
Abb. 10 Inschrift auf dem vorderen (nördlichen) Gesimse der Grabplatte

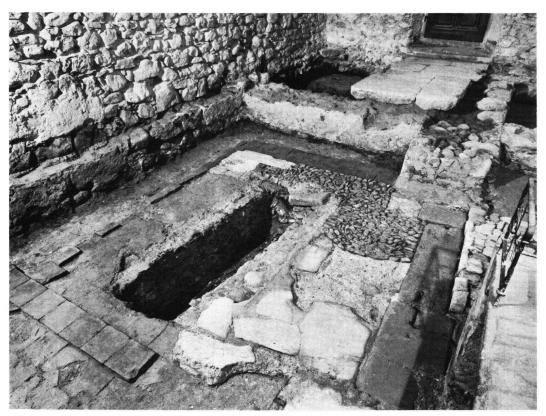
Abb. 13 Die Grabkapelle während der archäologischen Grabungen 1976, gegen Südwesten

Die Grabkapelle entstand südlich des Heiligengrabes als längsrechteckiger Raum der lichten Maße 2,95 \times 6,35 m (Abb. 12–14). Ein Durchbruch der Südmauer des Südannexes bildete den einzigen Zugang; seine Breite betrug 4,20 m. Im Osten des Raumes, an der Turmwestmauer, stand ein Altar, dessen Stipes 1,15 \times 0,92 \times 1,08 m maß. Die unten flach gefaste Mensa muß 1,34 \times 1,02 \times 0,135 m gemessen haben.

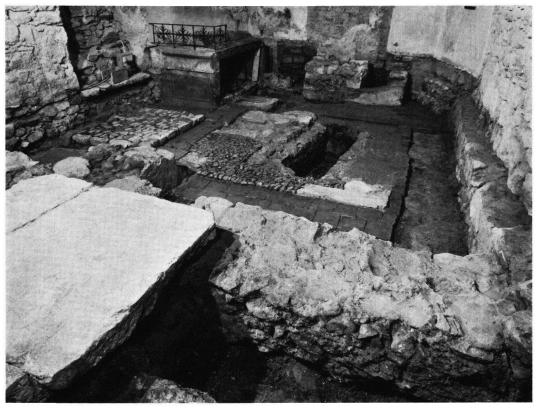
Abb. 14 Die Grabkapelle während der archäologischen Grabungen 1976, gegen Nordosten
