# Die Baugeschichte der Pfarr- und Wallfahrtskirche St. Theodul zu Sachseln

von WERNER STÖCKLI und JACHEN SAROTT

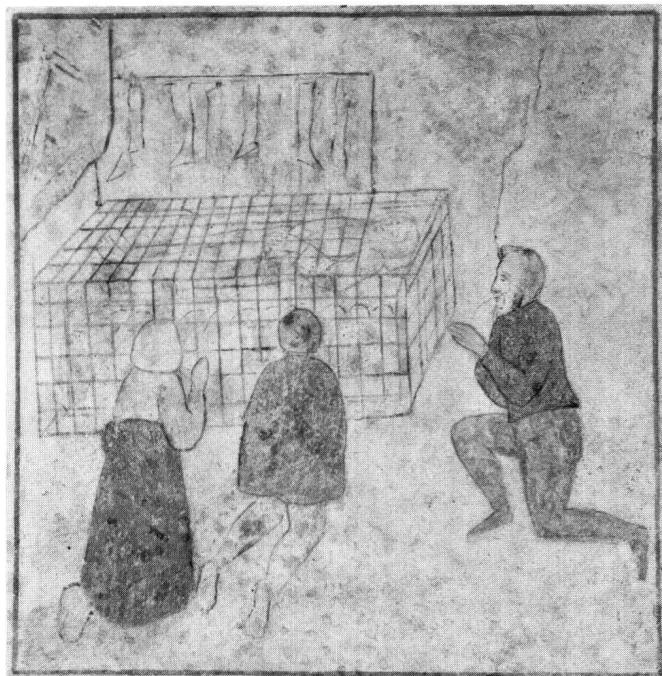
Abb. 11 Wandgemälde Nr. 24 des Zyklus auf der Schiffssüdmauer der unteren Ranftkapelle (1530–1540)

Bildliche Darstellungen der alten Kirche geben ein Fresko aus dem Bilderzyklus von etwa 1530–1540 in der unteren Ranft-Kapelle<sup>15</sup> (Abb. 11), das Votivbild von 1656<sup>16</sup> sowie ein Gemälde des Zyklus von 1676/77 in der ehemaligen Einsiedelei St. Antonius zu Emaus bei Bremgarten<sup>17</sup>. Für die heutige Kirche und die Grabkapelle haben vor allem die Darstellungen von D. A. Schmid<sup>18</sup> (1833), F. Hegi<sup>19</sup> (etwa 1850) und X. Zürcher<sup>20</sup> (etwa 1865) baugeschichtliche Bedeutung.

Der vierundzwanzig Bilder umfassende Freskenzyklus auf der Südwand des Schiffes der unteren Ranftkapelle gibt in Bild 24 eine Darstellung der vergitterten Tumba des Bruders Klaus in ihrer ursprünglichen Fassung, südseits an eine nur noch in den Fundamenten bestehende Mauer angelehnt (Abb. 11). Das 0,98 m hohe und 0,94 m breite Wandgemälde ist ungefähr 1530–1540 entstanden<sup>25</sup>. Unter dem Gitter ist deutlich die liegende Figur des Heiligen zu erkennen, die in den wesentlichen Zügen richtig dargestellt ist. Die Bogenlinie ist als Andeutung der Blendarkaden auf der Tumbavorderseite zu denken. Ein-
