Mechanische Mörtelmischer

Ein Beitrag zur karolingischen und ottonischen Bautechnologie

von DANIEL B. GUTSCHER

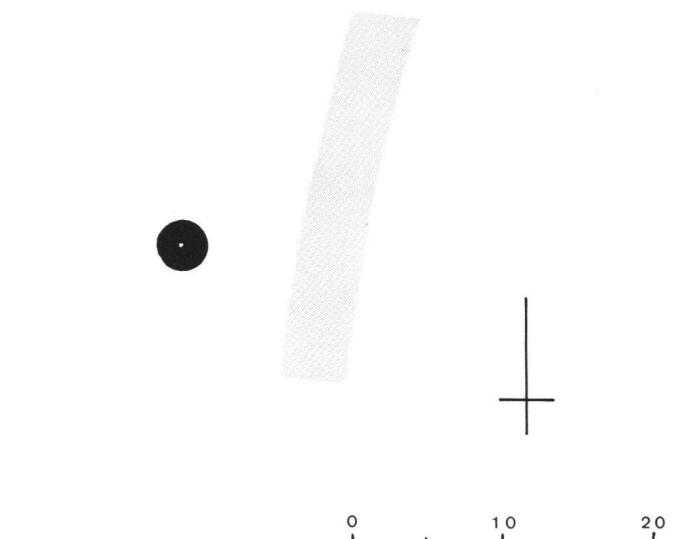
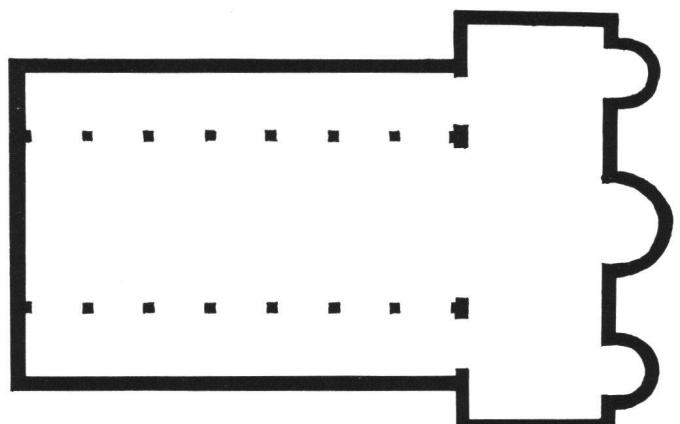
Abb. 1 Zürich. Karolingische Fraumünsterkirche mit gleichzeitigen Befunden der Rettungsgrabungen auf dem Münsterhof 1977: kreisrunde Mörtelscheibe und östlich an ihr vorbeiziehender Weg von der Abtei zur Siedlung (grau gerastert). Dieser Weg zieht dem Westufer einer erst nach der Jahrtausendwende verfüllten Limmatbucht entlang.

tungsphase, im selben Abstand vom Zentrum eine weitere Störung. Beide sind, wie wir noch sehen werden, in Zusammenhang mit der Mörtelscheibe zu bringen (Abb. 1-4).

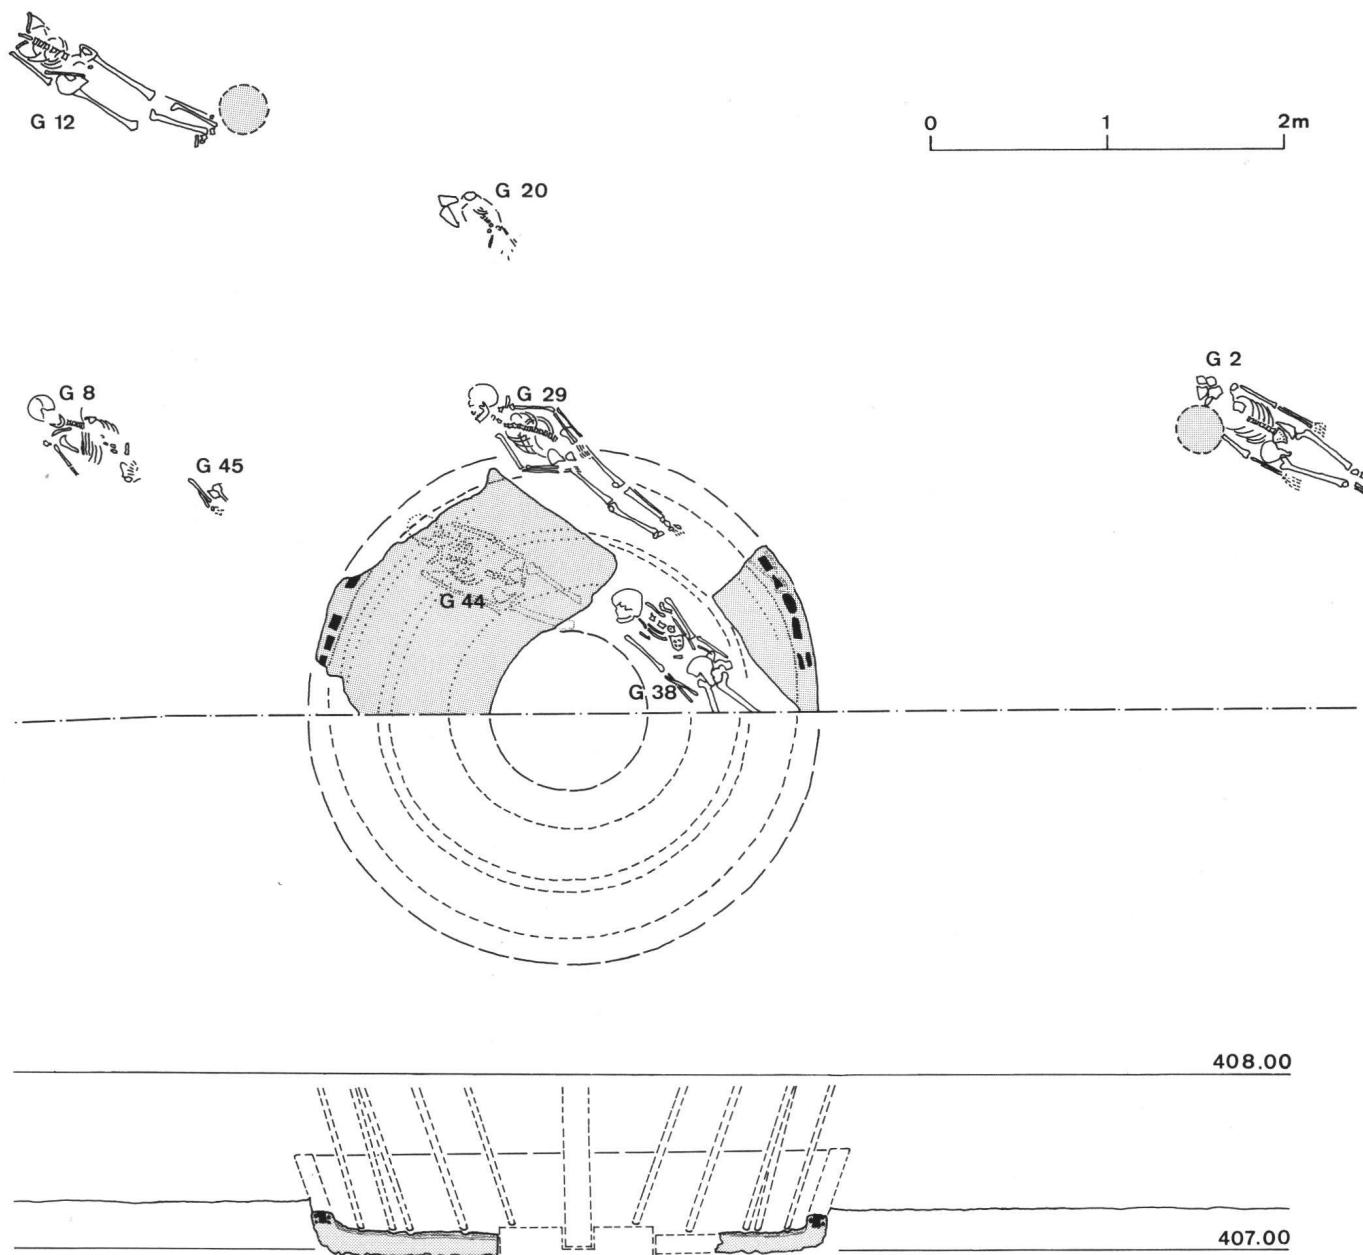
Abb. 2 Zürich, Münsterhof. Grundriß und Schnitt der fragmentierten Mörtelscheibe mit den Bestattungen der ersten Belegungsphase des Gräberfeldes und den Störungen bei Grab 2 und Grab 12.

Nun fand sich bei Grab 2 der ältesten Bestattungsphase in 3,45 m Abstand zum Zentrum der Scheibe eine Störung, die von einem Pfosten herrührt, sowie nach 90 Grad in nordwestlicher Richtung, bei Grab 12 der ältesten Bestat-

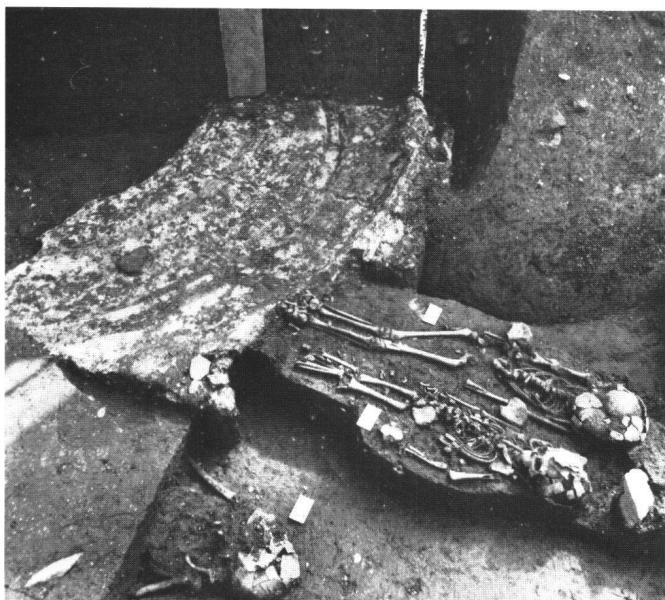
Abb. 3 Zürich, Münsterhof. Fragment der Mörtelscheibe West. Deutlich zu sehen sind die Rillen auf der Oberfläche der Plattform und deren ausgebrochener Rand.

Oberfläche der Scheibe. Hier fanden sich mehrere konzentrische, knapp zentimetertiefe Rillen. Dazu zeigten die Bruchstellen, daß auf dem eigentlichen Gußmörtel eine Unzahl hauchdünner Mörtelschichtchen ohne trennende Schmutzspuren hafteten, die sich in ihrer Farbe und Konsistenz deutlich unterschieden: Bläuliche sandigere und ocker lehmigere mußten kurz nacheinander auf der Scheibe verstrichen worden sein.

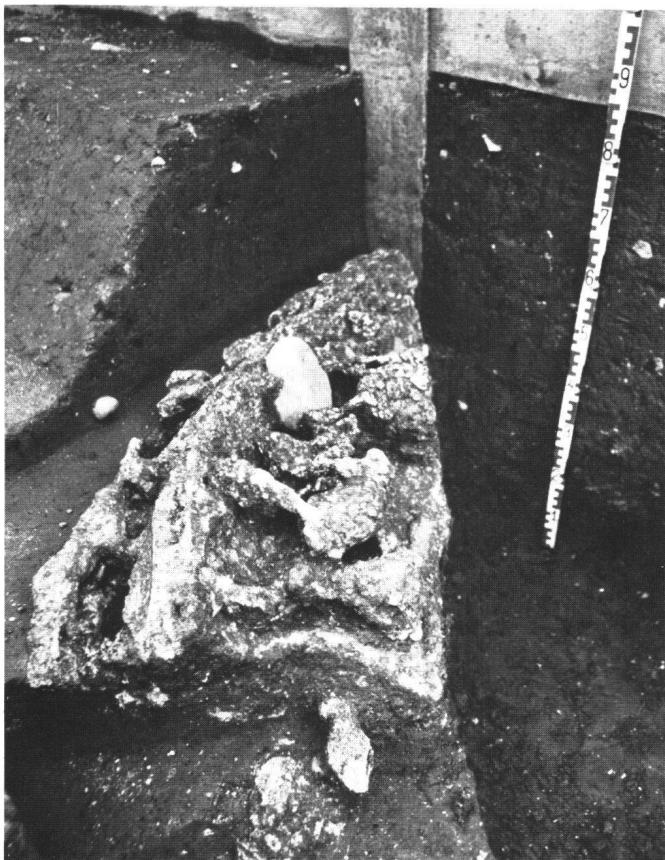
Abb. 4 Zürich, Münsterhof. Fragment der Mörtelscheibe Ost im Zustand der Freilegung. Links die Negative von Ruten und senkrechten Pfosten, rechts Mörtelschutt der eingebrochenen Wandung.

Nach Gebrauch der Mörtelscheibe müssen deren Mittelteil entfernt, die Ränder abgebrochen (Abb. 4) und die Grube eingeebnet worden sein. Die jüngeren Bestattungen der Gräber 29 und 38, welche die Scheibe durchschlagen, gehören noch immer der ersten Belegungsphase an. Das heißt, die Mörtelscheibe auf dem Münsterhof stellt eine kurzlebige Installation innerhalb eines Friedhofs dar, die allein schon aus den Grabungsbefunden in die Bauzeit der Frau-münsterabtei – zwischen 853⁴ und 874⁵ – zu datieren ist. Es scheint, daß während deren Benützung anderswo im Friedhof weiterbestattet wurde.

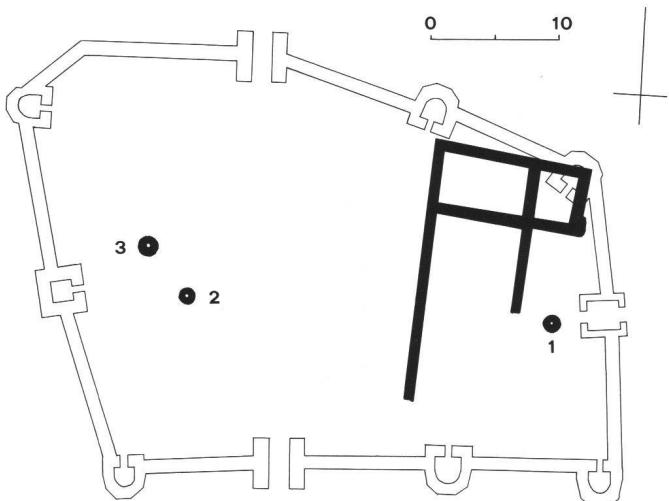
Abb. 5 Zürich, Lindenholz. Befunde der karolingischen Pfalz und der zu gehörigen Mörtelscheiben im Bereich des spätrömischen Kastells.

Während der Grabungen von EMIL VOGT 1937/38 auf dem Zürcher Lindenhof sind drei fragmentierte Mörtelscheiben gefunden worden (Abb. 5-8), die von Mauern der karolingischen Pfalz durchschlagen und vom zugehörigen karolingischen Benützungsniveau überlagert werden. Vogt sah sich deshalb veranlaßt, sie als «vorkarolingisch» zu bezeichnen und irgendwo zwischen 400 und 800 anzusetzen. Nun geht aber aus seinen Profilen sowie aus seiner Beschreibung⁶ hervor, daß sie mindestens 25 cm ins Terrain abgetieft worden sein müssen; das heißt ihr Errichtungsniveau paßt ausgezeichnet zum Errichtungsniveau der karolingischen Pfalz. Daß sie als Bauinstallation von den späteren Bauphasen sowie vom Benützungsniveau zur vollendeten Anlage überdeckt werden, braucht so nicht mehr zu erstaunen.

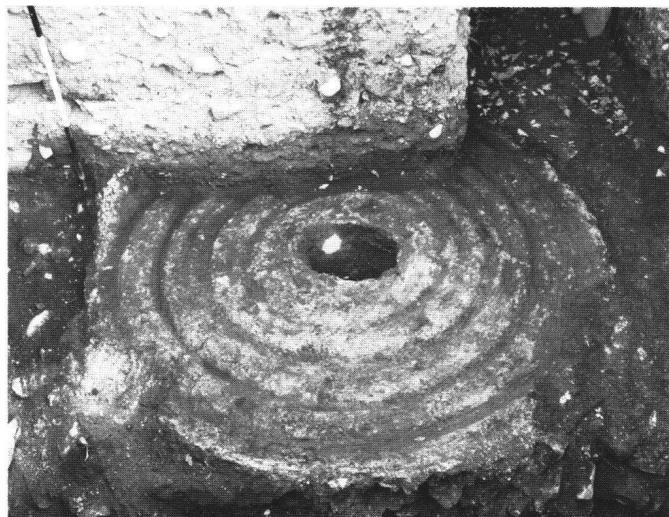
Abb. 6 Zürich, Lindenholz. Grabungsbefund der Mörtelscheibe 1.

Scheibe 1 ist die am weitesten im Osten gefundene (im Schnitt 18). Sie besaß einen Durchmesser von 2,6 m und in der Mitte ein unregelmäßiges Loch, offenbar die Ausbruchsstelle eines Vierkantpfostens. Die Ränder beschreibt VOGT als etwas aufgebogen und abgebrochen. Auf der horizontalen Oberfläche des Mörtelgusses waren in regelmäßigen Abstand genau konzentrische Rillen – «Ringgräbchen» – zu sehen, zwischen ihnen feinere Vertiefungen. Ein Schnitt durch die Scheibe zeigte, daß der Mörtel einfach auf Steinschutt aufgesetzt war. An einer Stelle war im Profil des darüberliegenden Schuttens die Wand noch etwa 25 cm hoch erhalten, leicht schräg, steil aufsteigend. Diese Partie wies deutliche Negative von Weidenrutengeflecht auf⁷.

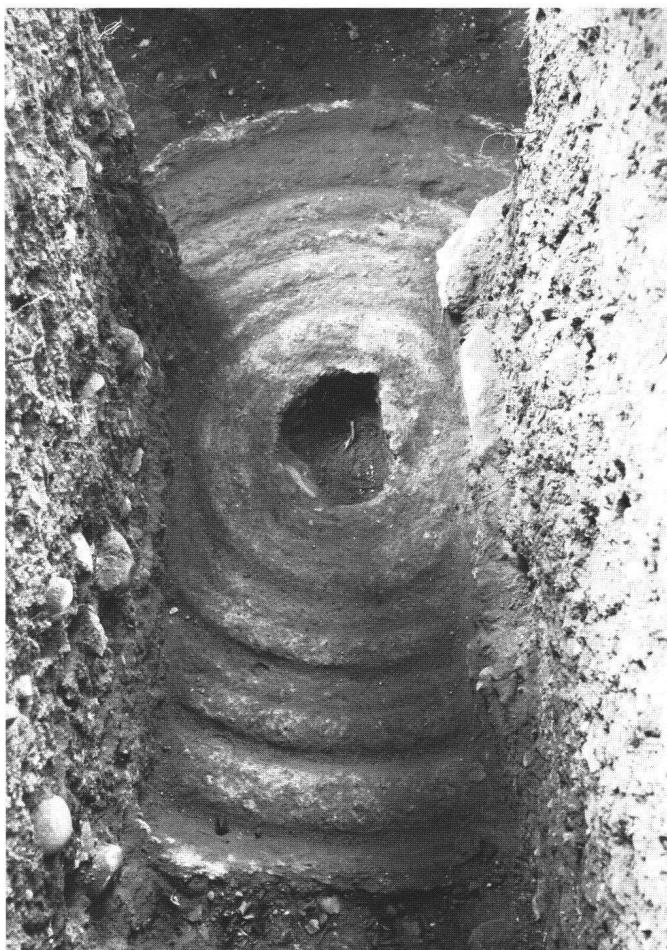
Abb. 7 Zürich, Lindenholz. Grabungsbefund der Mörtelscheibe 1 (von Norden).

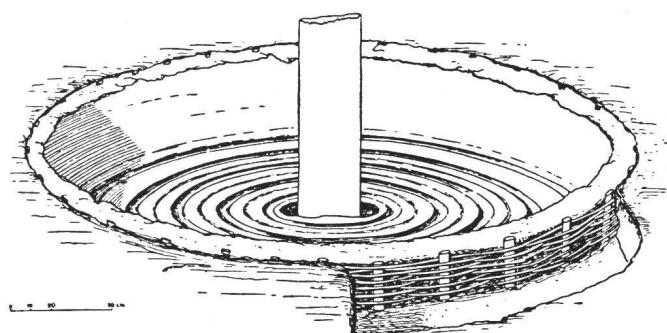
Abb. 8 Zürich, Lindenholz. Teilrekonstruktion einer Mörtelscheibe von EMIL VOGT.

Gestützt auf diese drei Befunde, hat VOGT eine Teilrekonstruktion vorgeschlagen, die für den Unterbau nach wie vor volle Gültigkeit besitzt (vgl. Abb. 8). Für den Oberbau

und seine Funktion jedoch fehlten VOGT Anhaltspunkte. Er nahm an, «daß im Mittelloch etwas stand, wohl ein starker Pfosten unbekannter Höhe. Die Randhöhe des Beckens ist ungewiß. Sicher aber waren die Wände mit Schutt hinterfüllt, so daß der Boden um das Becken ziemlich höher als dessen Basis lag. Leider habe ich keine Parallelen zu dieser Anlage finden können und kann auch keine Verwendungs-

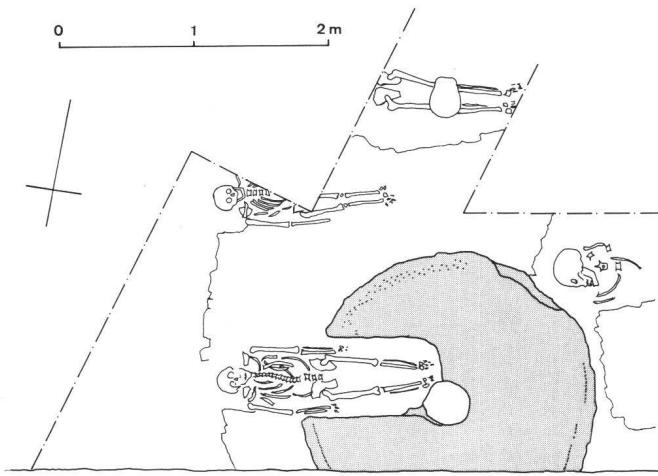
Abb. 9 Wellin. Grabungsbefund (nach EVRARD).

Im Laufe von Grabungen neben der Kirche Wellin (Provinz Belgisch-Luxemburg) entdeckte der Ausgräber ANDRÉ MATTYHS¹¹ 1978 eine von Gräbern durchschlagene kreisrunde Mörtelscheibe, die 1979 durch MAURICE EVRARD publiziert wurde¹² (Abb. 9).

Die Scheibe liegt auf dem Niveau des gewachsenen Felsens. Ihr Durchmesser beträgt 2 m, ihre Dicke etwa 15 cm. An ihrem Rand, der stark beschädigt ist, bündelt der ockerfarbene Mörtelguß leicht an. Benützungsspuren werden keine beschrieben, ebenso keine Umrundung. Doch findet sich auch hier ein kreisrundes Loch in der Scheibenmitte, das in den anstehenden Fels abgetieft wurde und offenbar einem vertikalen Pfosten Halt bot. Dies veranlaßte die Ausgräber schon zur Vermutung, es könnte sich um einen Mörtelmischer handeln. Er hätte zur Errichtung eines gleichzeitigen ländlichen Bauwerks – oder, wie wir vermuten, der benachbarten Kirche – dienen können¹³. Eine sichere Datierung bleibt bis zur Untersuchung der Kirche offen; an Beifunden sind Scherben von Ardennen-Keramik erwähnt worden, die ins 13. oder frühe 14. Jahrhundert weisen. Leider liefern die Gräber, welche die Scheibe durchschlagen, keinen Terminus ante. Will man diesen Angaben folgen, so handelt es

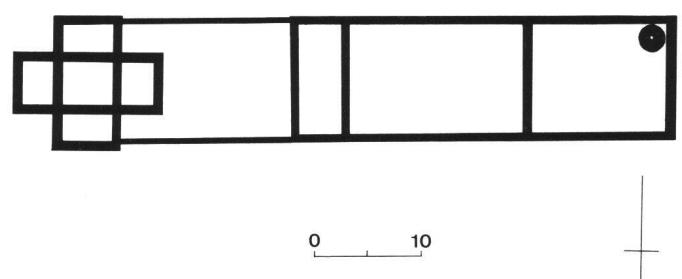
Abb. 10 Schuttern. Situation des Mörtelscheibenbefunds mit der karolingischen Reichsabteikirche (nach LIST).

Mitte fand sich eine Öffnung für einen Vierkantpfosten von etwa 15 cm Dicke. Leider ist es nicht möglich, die Scheibe einer bestimmten Bauzeit zweifelsfrei zuzuordnen. Sicher auszuschließen ist erst die ottonische, denn der karolingische Fußboden überdeckt die fragmentierte Scheibe. Sie aber deswegen der pirmischen Bauzeit (Bau III, 8. Jahrhundert) zuzuweisen, geht nicht an, weil durchaus die Möglichkeit besteht, daß sie – ähnlich denjenigen auf dem Zürcher Lindenhof – durch spätere karolingische Phasen überdeckt worden ist. Sie dürfte – darauf deuten die Niveauverhältnisse – während der Errichtung der Westteile der Reichsabteikirche benutzt und wieder aufgegeben worden sein, bevor man die Ostpartie begann. Die Grabungsergebnisse lassen einen solchen Bauablauf zu¹⁵ (Abb. 10).

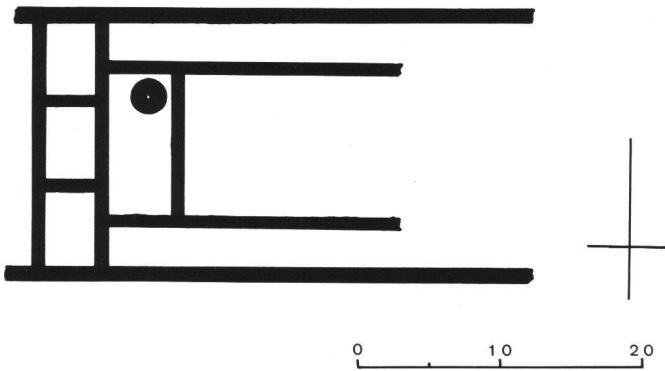
Abb. 11 Mönchengladbach. Situation mit Mörtelscheibe im St.-Vitus-Münster.

Die besterhaltene Scheibe konnte HUGO BORGER 1958 aus dem Münster St. Vitus in Mönchengladbach publizieren¹⁶ (Abb. 11–14). Sie ist die einzige Mörtelscheibe, welche genaue Anhaltspunkte zur Rekonstruktion des Oberbaus liefert.

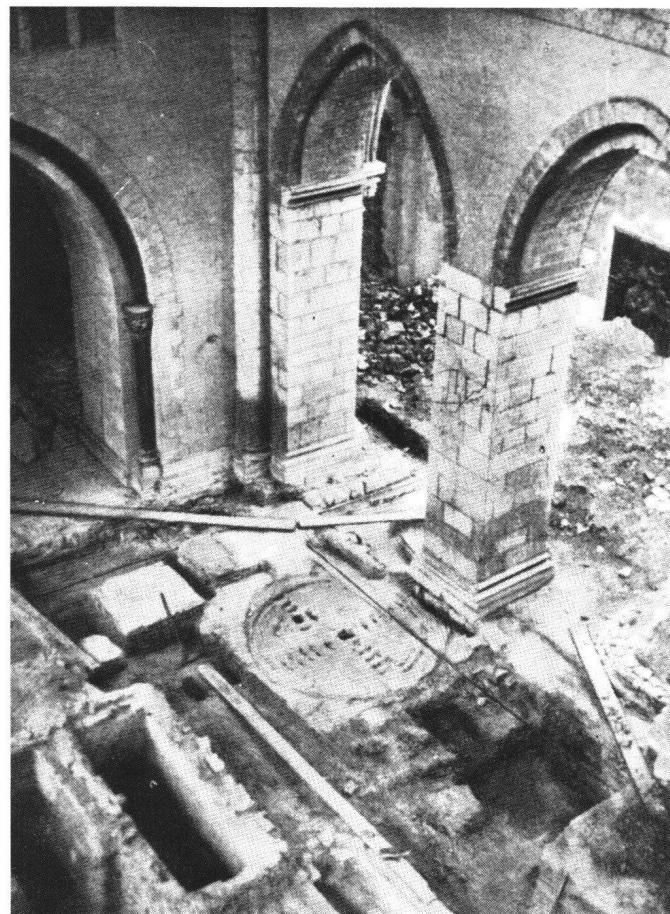
Abb. 12 Mönchengladbach. Sicht auf die Plattform von Südosten.

abgestochenen Grube gegossen worden. Der Mörtel war hart, mit Kieselsteinen gestreckt, teilweise porös und von graugelber Farbe. Seine Oberfläche war rauh. In der Mitte fand sich ein viereckiges, gut 80 cm tiefes Loch mit Faserresten eines etwa 15×22 cm messenden Pfostens. Die Scheibe wies einen Rand auf. In die noch nicht abgebundene, weiche Oberfläche müssen in den vier Hauptrichtungen

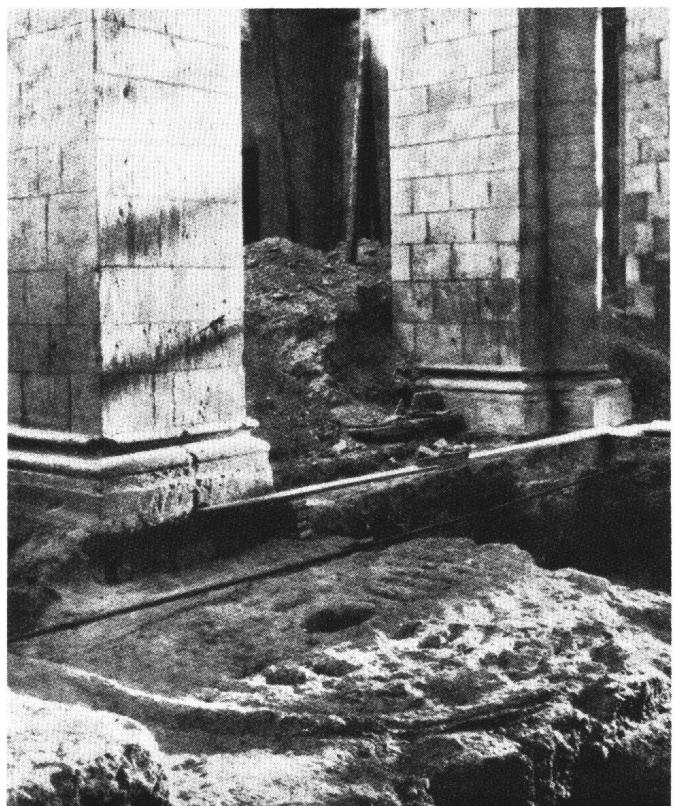
Abb. 13 Mönchengladbach. Ansicht der Mörtelscheibe von Südwesten. Besonders auffällig sind hier die konzentrischen Wellen.

des Mörtelgusses; einzig der Mittelpfosten reicht unter den-
selben. Es ist kein Zufall, daß «vor» diesen Reihen eine Art
Stauwellen, «hinter» denselben mehrfach Strähnen, Schlie-
ren zu sehen sind, als wären die Pfostenreihen im noch dick-
flüssigen Mörtel gedreht worden. Zu einem drehbaren
Rührwerk paßt indessen auch die Anordnung der Rührstä-
be: die vier doppelten Reihen, die radial auseinanderlaufen und
deren Pfähle alle gegen den Rand der Scheibe hin leicht
geneigt sind, lassen – zumindest für Mönchengladbach – ein
vierarmiges Drehwerk mit schräggestellten Rührstäben
zweifelsfrei erschließen.

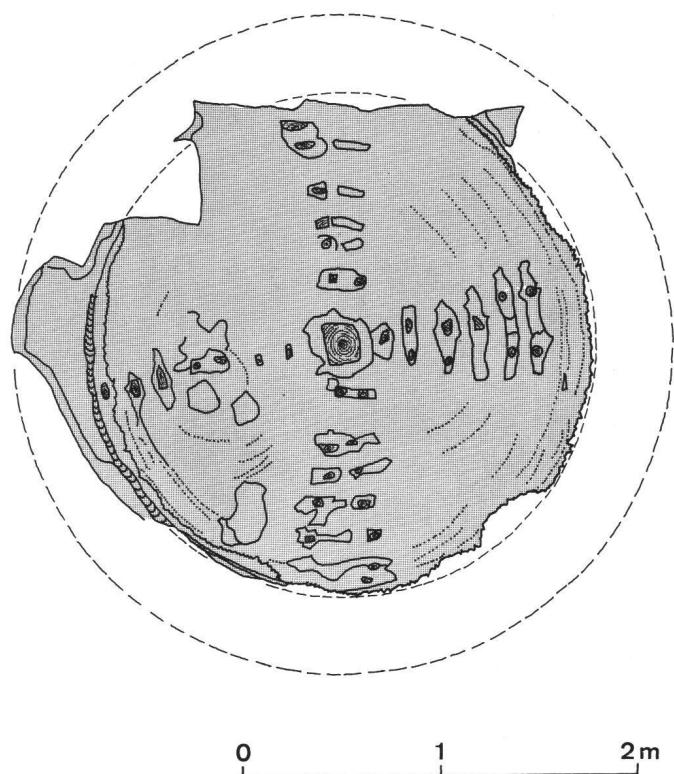
Abb. 14 Mönchengladbach. Grabungsbefund (nach BORGER).

doppelte, leicht radial auseinanderlaufende Reihen von je 6 bis 7 Pfählen eingesteckt worden sein. Ihre Löcher waren alle zum Rand hin geneigt. – Stratigraphisch ist die Scheibe direkt vor der Klostergründung (974) anzusetzen.

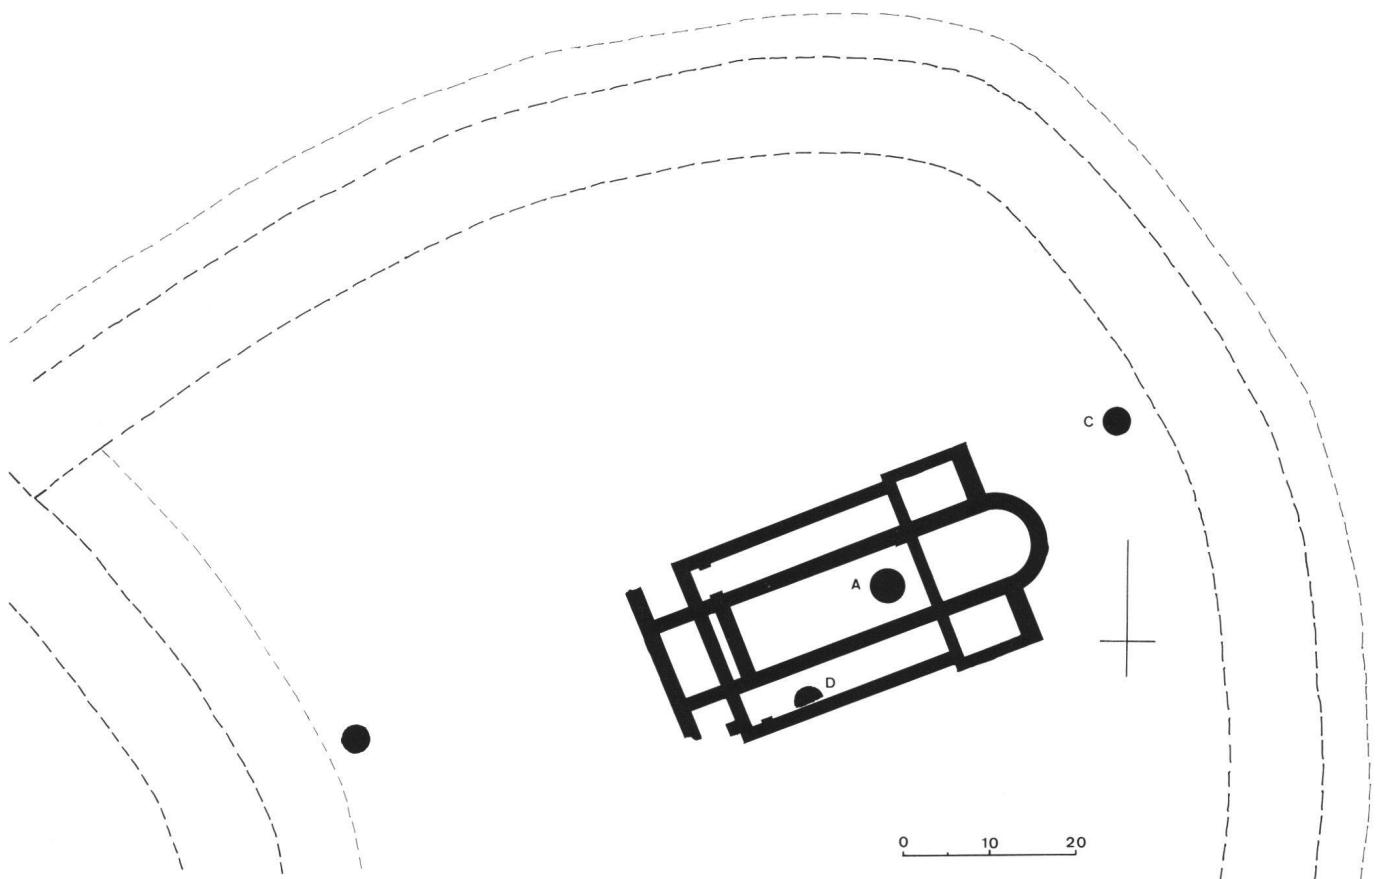
Abb. 15 Posen, Kathedrale. Situation mit ottonischem Bau und zugehörigen Mörtelscheiben (nach JÓSEFOWICZÓWNA).

Grabungen in der Kathedrale von Posen, 1952–1956, brachten auf der Schicht, welche dem Bau der Kathedrale (968) direkt als Bauniveau vorausgeht, gleich drei Mörtelscheiben zum Vorschein (Abb. 15: A, C, D), die von der Ausgräberin KRYSTYNA JÓSEFOWICZÓWNA zusammen mit einem älteren Befund (Abb. 15: B) als Bassin beschrieben und als Taufbecken gedeutet wurden¹⁷. Da sie die Becken jedoch keinem Kirchenbau zuordnen konnte, kam sie zum Schluß, es handle sich um Becken, in welchen anlässlich der ottonischen Ostmission die Heiden «per immersionem» getauft worden seien, bevor sie gleich danach mit dem Bau der Kathedrale begonnen hätten. In diesem Zusammenhang spricht JÓSEFOWICZÓWNA von Massentaufen – schließlich entdeckte sie ja vier Becken – und interpretiert die als Vergleichsbeispiele herangezogenen Mörtelscheiben von Mön-

Der fragmentierte Befund der *Scheibe A* läßt auf einen Durchmesser von 4 m schließen. Ihr Mörtel ist direkt in die Grube gegossen. Sie wies einen deutlichen, 30 cm hoch erhaltenen Rand auf sowie Reste eines vierkantigen Mittelpfostens von 24 × 25 cm. Die *Scheibe B* wurde schon 1938 anlässlich von Grabungen vor der Westfassade der Kathedrale ausgegraben. Ihr Erhaltungszustand ist so schlecht wie ihre Dokumentation. Man kann immerhin auf eine Mörtelgußplatte von 1,1 m Durchmesser schließen. Ebenfalls stark durch spätere Bauphasen der romanischen und gotischen Kathedrale gestört sind die *Scheiben C und D*, die in Aussehen und Technik den beschriebenen entsprechen. Scheibe C enthielt eine 25 cm große Mittelloffnung für ein Rundholz. Konzentrische Rillen sind allen vier Scheiben gemeinsam.

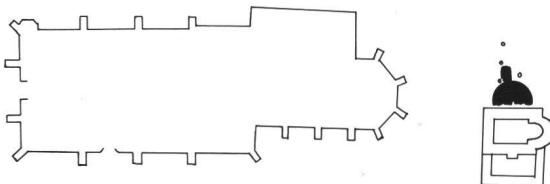
Abb. 16 Wiśliza. Situation (nach JÓSEFOWICZÓWNA).

Kirchleins des 10. Jahrhunderts zerstört worden sein muß¹⁸. Der erhaltene Rest wird aufgrund von Keramikbefunden ins ausgehende 9. Jahrhundert datiert. Der Durchmesser der ohne Unterlage in die Grube gegossenen Mörtelplatte wird auf 4 m errechnet. Für die auf den Grabungsfotos sichtbare Mittelöffnung fehlen Maßangaben (Abb. 16).

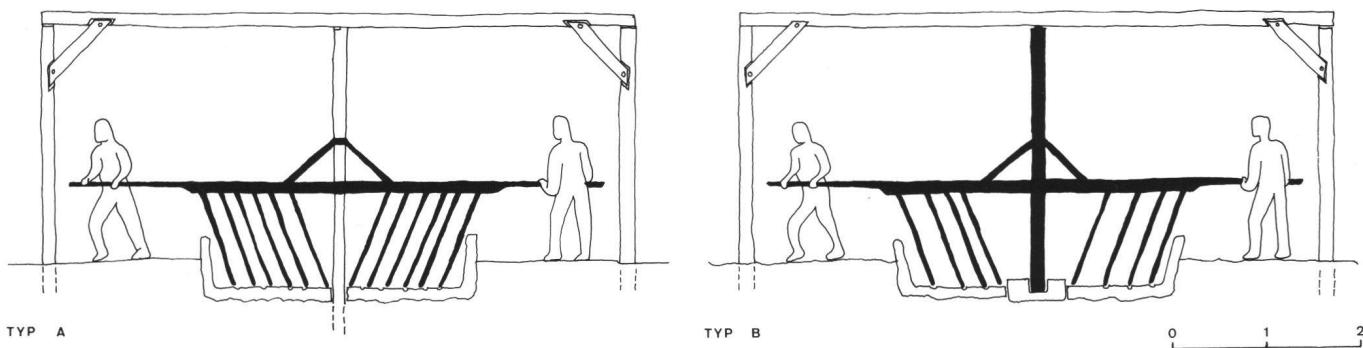
Abb. 17 Mechanischer Mörtelmischer. Schnittmodell nach Befunden von Mönchengladbach (Typ A: starre Mittelachse) und Zürich-Münsterhof (Typ B: drehbare Mittelachse).

Der für Mönchengladbach gesicherte Vierkant-Mittel-
pfosten beweist, daß hier die Mittelachse als starr anzuneh-
men ist. Dies dürfte für alle Beispiele mit Befund eines mitt-
leren Pfostenlochs zutreffen. Wir bezeichnen diese als
Typ A (Abb. 17).

Nun weisen aber die Scheiben Zürich-Münsterhof und
Zürich-Lindenhof 3 anstelle eines Pfostenlochs eine große
Mittelöffnung, sogar mit deutlichem Gußnegativ (Münster-
hof) auf: die Aussparung für einen Stein. Dieser ist als Dreh-
pfanne zu verstehen. Der Umstand führt zur Annahme, daß
diese Variante – wir nennen sie Typ B (Abb. 17) – eine dreh-
bare Mittelachse aufwies. Darauf mit Sicherheit zu schlie-
ßen, ist allerdings nicht möglich, da bisher keine Drehpfan-
ne gefunden worden ist. Gehörte sie vielleicht, wie der höl-
zerne Oberbau, zur demontierbaren Fahrhabe des Bau-
trupps, war sie vielleicht sogar aus Holz?

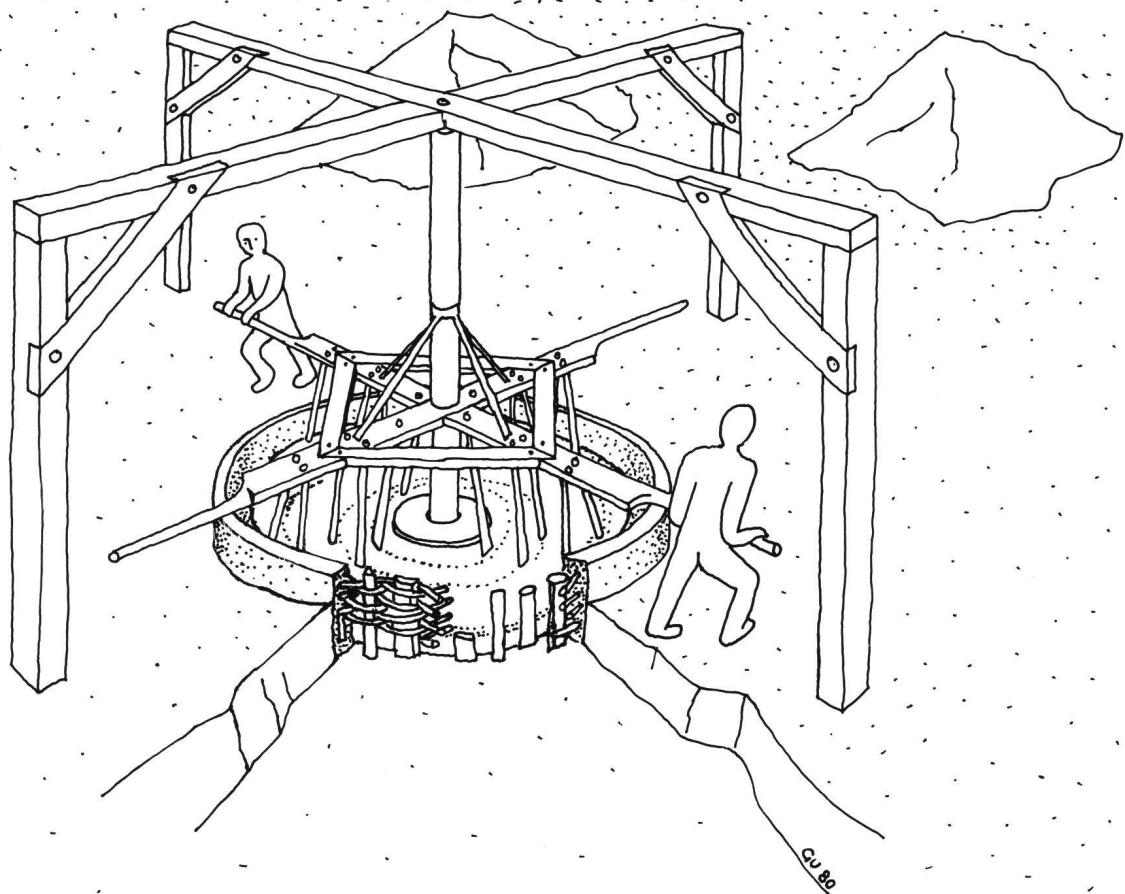
Abb. 19 Mechanischer Mörtelmischer. Perspektivische Rekonstruktion mit zwei gekreuzten Jochen als Gerüst.

Ausgehend vom Bekannten, haben wir für unsere Per-
spektiv-Rekonstruktion (Abb. 19) eine vierarmige Variante

gewählt. Offen ist die Frage nach dem Gerüst, welches das obere Ende der Achse zu fixieren hatte. Wir haben uns hier für die Form zweier gekreuzter Joche entschieden. Auch eine Art Dreibein wäre denkbar; ja man könnte sich sogar ein mit Laufrädern an den äußeren Enden der Rührarme betriebenes Göpelwerk vorstellen. Damit hätte man sich einen Überbau ersparen können. Indes: Auf dem Münsterhof, wo wir eine Laufspur hätten beobachten müssen, fand sich nicht der geringste Anhaltspunkt einer solchen. Vielmehr fanden sich, im Abstand von 2 m vom Scheibenrand aus gemessen, zwei Störungen von Pfosten, die exakt 90 Grad auseinanderliegen. Obschon unsere Scheibe nur zur Hälfte freigelegt werden konnte, dürfen wir für Zürich-Münsterhof aufgrund des Pfostenlochbefundes die gezeichnete Rekonstruktion mit zwei gekreuzten Jochen als gesichert annehmen. Der freie Durchgang zwischen der Mörtelwanne und dem Gerüst betrug somit knappe 2 m. Dies genügt für den Antrieb mit Menschenkraft oder mit Zugtieren.
