Zeitschrift: Zeitschrift für schweizerische Archäologie und Kunstgeschichte =

Mechanische Mörtelmischer

Ein Beitrag zur karolingischen und ottonischen Bautechnologie

VON DANIEL B. GUTSCHER

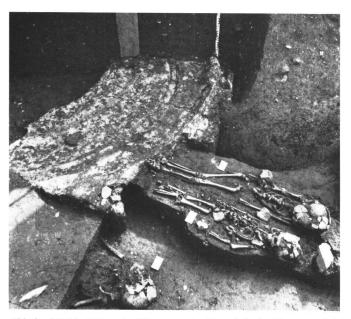
Abb. 3 Zürich, Münsterhof. Fragment der Mörtelscheibe West. Deutlich zu sehen sind die Rillen auf der Oberfläche der Plattform und deren ausgebrochener Rand.

Oberfläche der Scheibe. Hier fanden sich mehrere konzentrische, knapp zentimetertiefe Rillen. Dazu zeigten die Bruchstellen, daß auf dem eigentlichen Gußmörtel eine Unzahl hauchdünner Mörtelschichtchen ohne trennende Schmutzspuren hafteten, die sich in ihrer Farbe und Konsistenz deutlich unterschieden: Bläuliche sandigere und ocker lehmigere mußten kurz nacheinander auf der Scheibe verstrichen worden sein.

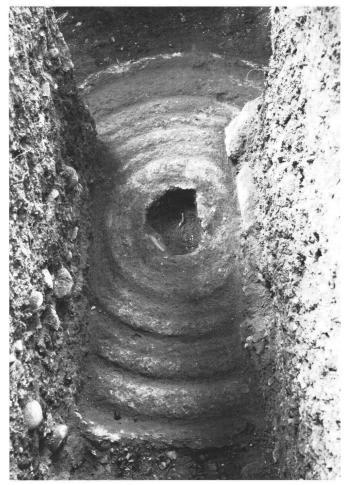
Abb. 7 Zürich, Lindenhof. Grabungsbefund der Mörtelscheibe 1 (von Norden).

Scheibe 1 ist die am weitesten im Osten gefundene (im Schnitt 18). Sie besaß einen Durchmesser von 2,6 m und in der Mitte ein unregelmäßiges Loch, offenbar die Ausbruchstelle eines Vierkantpfostens. Die Ränder beschreibt Vogt als etwas aufgebogen und abgebrochen. Auf der horizontalen Oberfläche des Mörtelgusses waren in regelmäßigem Abstand genau konzentrische Rillen – «Ringgräbchen» – zu sehen, zwischen ihnen feinere Vertiefungen. Ein Schnitt durch die Scheibe zeigte, daß der Mörtel einfach auf Steinschutt aufgesetzt war. An einer Stelle war im Profil des darüberliegenden Schuttes die Wand noch etwa 25 cm hoch erhalten, leicht schräg, steil aufsteigend. Diese Partie wies deutliche Negative von Weidenrutengeflecht auf⁷.

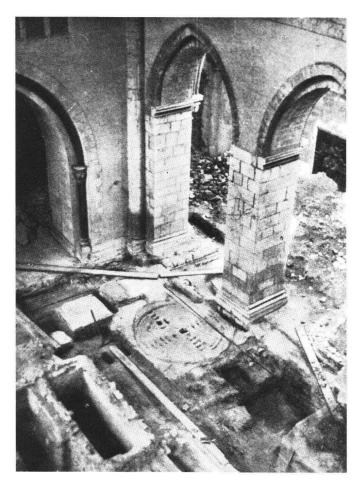
Abb. 12 Mönchengladbach. Sicht auf die Plattform von Südosten.

Die besterhaltene Scheibe konnte Hugo Borger 1958 aus dem Münster St. Vitus in Mönchengladbach publizieren¹⁶ (Abb. 11–14). Sie ist die einzige Mörtelscheibe, welche genaue Anhaltspunkte zur Rekonstruktion des Oberbaus liefert.

abgestochenen Grube gegossen worden. Der Mörtel war hart, mit Kieselsteinen gestreckt, teilweise porös und von graugelber Farbe. Seine Oberfläche war rauh. In der Mitte fand sich ein viereckiges, gut 80 cm tiefes Loch mit Faserresten eines etwa 15 × 22 cm messenden Pfostens. Die Scheibe wies einen Rand auf. In die noch nicht abgebundene, weiche Oberfläche müssen in den vier Hauptrichtungen

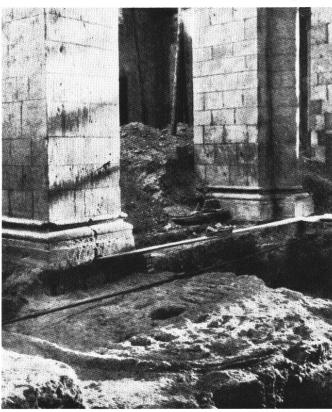
Abb. 13 Mönchengladbach. Ansicht der Mörtelscheibe von Südwesten. Besonders auffällig sind hier die konzentrischen Wellen.

des Mörtelgusses; einzig der Mittelpfosten reicht unter denselben. Es ist kein Zufall, daß «vor» diesen Reihen eine Art Stauwellen, «hinter» denselben mehrfach Strähnen, Schlieren zu sehen sind, als wären die Pfostenreihen im noch dickflüssigen Mörtel gedreht worden. Zu einem drehbaren Rührwerk paßt indessen auch die Anordnung der Rührstäbe: die vier doppelten Reihen, die radial auseinanderlaufen und deren Pfähle alle gegen den Rand der Scheibe hin leicht geneigt sind, lassen – zumindest für Mönchengladbach – ein vierarmiges Drehwerk mit schräggestellten Rührstäben zweifelsfrei erschließen.
