Artikel: Mechanische Mörtelmischer : ein Beitrag zur karolingischen und
ottonischen Bautechnologie

Mechanische Mörtelmischer

Ein Beitrag zur karolingischen und ottonischen Bautechnologie

VON DANIEL B. GUTSCHER

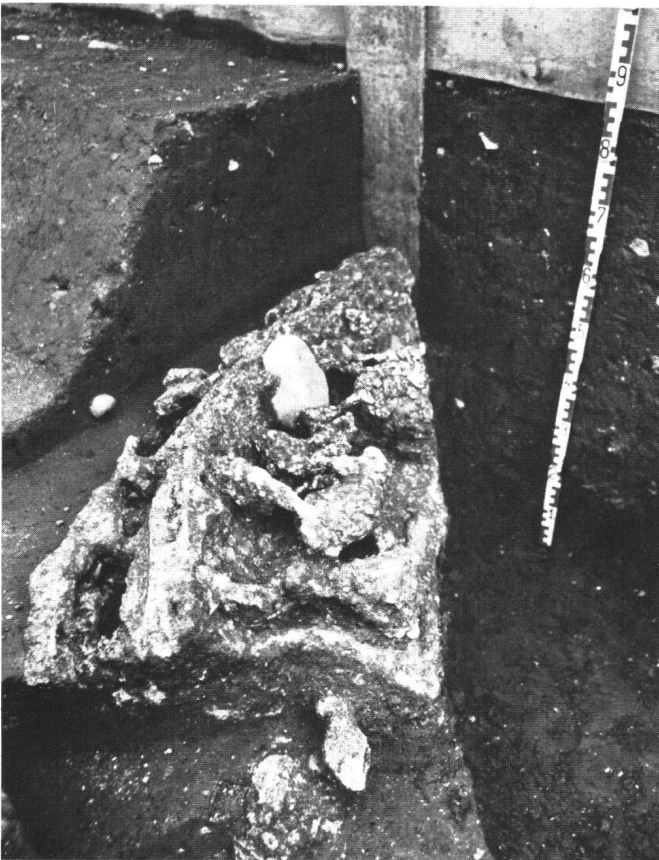
Abb. 4 Zürich, Münsterhof. Fragment der Mörtelscheibe Ost im Zustand der Freilegung. Links die Negative von Ruten und senkrechten Pföstchen, rechts Mörtelschutt der eingebrochenen Wandung.

Nach Gebrauch der Mörtelscheibe müssen deren Mittelteil entfernt, die Ränder abgebrochen (Abb. 4) und die Grube eingeebnet worden sein. Die jüngeren Bestattungen der Gräber 29 und 38, welche die Scheibe durchschlagen, gehören noch immer der ersten Belegungsphase an. Das heißt, die Mörtelscheibe auf dem Münsterhof stellt eine kurzlebige Installation innerhalb eines Friedhofs dar, die allein schon aus den Grabungsbefunden in die Bauzeit der Fraumünsterabtei – zwischen 853⁴ und 874⁵ – zu datieren ist. Es scheint, daß während deren Benützung anderswo im Friedhof weiterbestattet wurde.

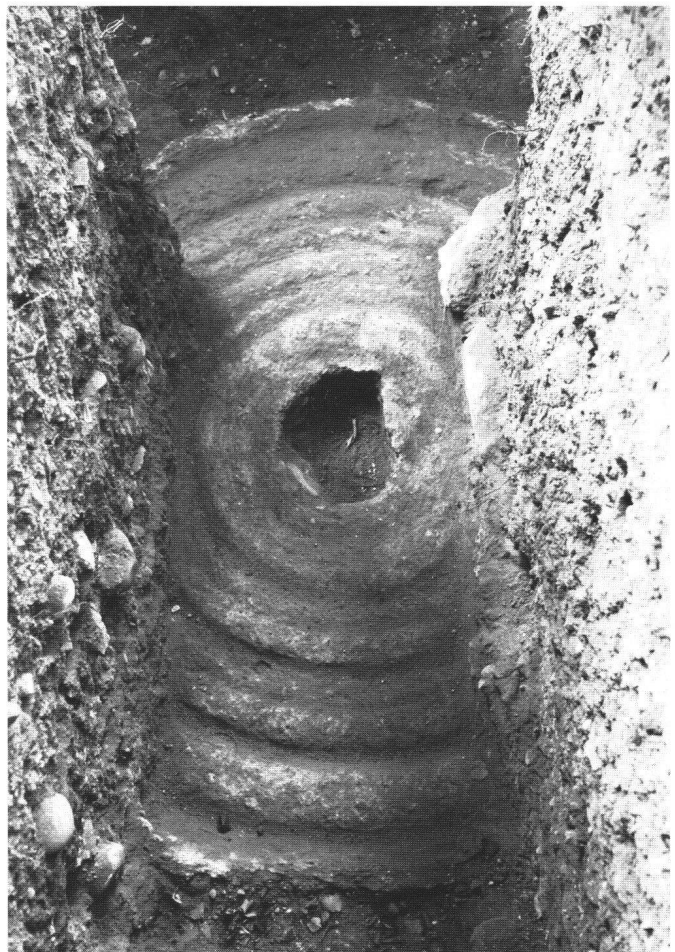
Abb. 7 Zürich, Lindenhof. Grabungsbefund der Mörtelscheibe 1 (von Norden).

Scheibe 1 ist die am weitesten im Osten gefundene (im Schnitt 18). Sie besaß einen Durchmesser von 2,6 m und in der Mitte ein unregelmäßiges Loch, offenbar die Ausbruchsstelle eines Vierkantpfostens. Die Ränder beschreibt VOGT als etwas aufgebogen und abgebrochen. Auf der horizontalen Oberfläche des Mörtelgusses waren in regelmäßigem Abstand genau konzentrische Rillen – «Ringgräbchen» – zu sehen, zwischen ihnen feinere Vertiefungen. Ein Schnitt durch die Scheibe zeigte, daß der Mörtel einfach auf Steinschutt aufgesetzt war. An einer Stelle war im Profil des darüberliegenden Schuttes die Wand noch etwa 25 cm hoch erhalten, leicht schräg, steil aufsteigend. Diese Partie wies deutliche Negative von Weidenrutengeflecht auf⁷.

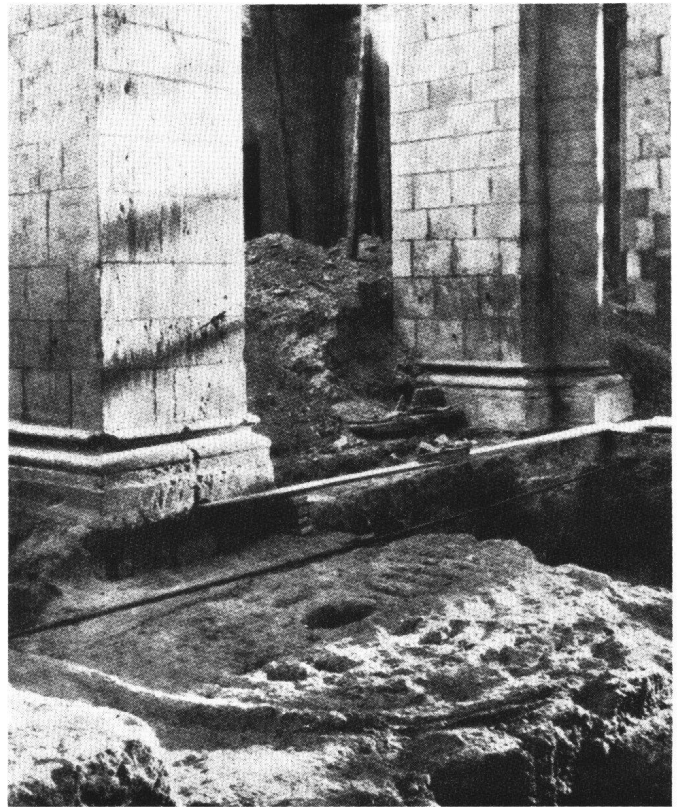
Abb. 13 Mönchengladbach. Ansicht der Mörtelscheibe von Südwesten. Besonders auffällig sind hier die konzentrischen Wellen.

des Mörtelgusses; einzig der Mittelpfosten reicht unter denselben. Es ist kein Zufall, daß «vor» diesen Reihen eine Art Stauwellen, «hinter» denselben mehrfach Strähnen, Schlieren zu sehen sind, als wären die Pfostenreihen im noch dickflüssigen Mörtel gedreht worden. Zu einem drehbaren Rührwerk paßt indessen auch die Anordnung der Rührstäbe: die vier doppelten Reihen, die radial auseinanderlaufen und deren Pfähle alle gegen den Rand der Scheibe hin leicht geneigt sind, lassen – zumindest für Mönchengladbach – ein vierarmiges Drehwerk mit schräggestellten Rührstäben zweifelsfrei erschließen.

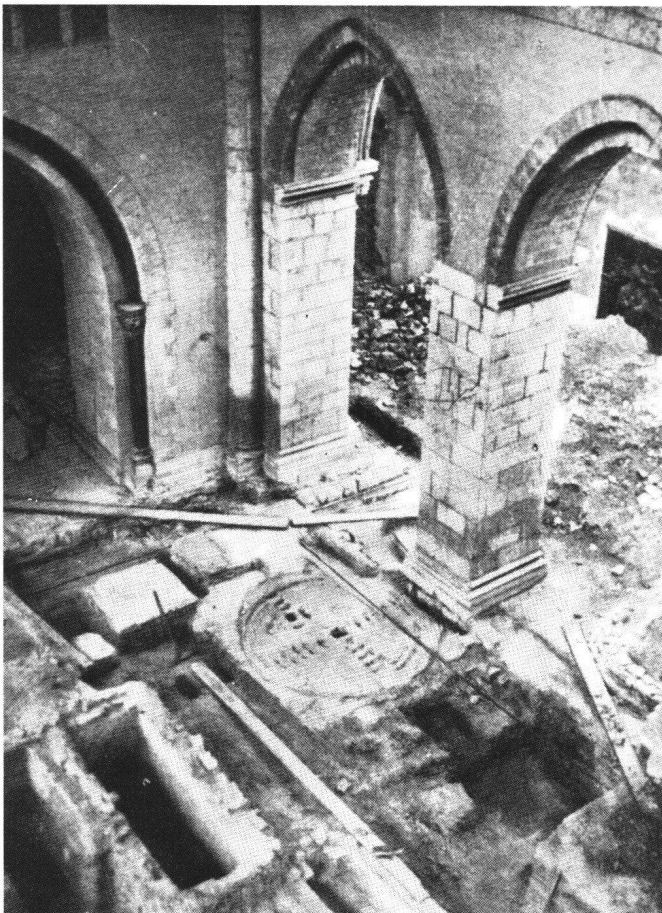
Abb. 12 Mönchengladbach. Sicht auf die Plattform von Südosten.

abgestochenen Grube gegossen worden. Der Mörtel war hart, mit Kieselsteinen gestreckt, teilweise porös und von graugelber Farbe. Seine Oberfläche war rauh. In der Mitte fand sich ein viereckiges, gut 80 cm tiefes Loch mit Faserresten eines etwa 15 × 22 cm messenden Pfostens. Die Scheibe wies einen Rand auf. In die noch nicht abgebundene, weiche Oberfläche müssen in den vier Hauptrichtungen
