Die Ausgrabungen in der reformierten Kirche Hettlingen, Kanton Zürich

von ANDREAS ZÜRCHER, HANSUELI ETTER und PETER ALBERTIN

I. Archäologische Untersuchungen von ANDREAS ZÜRCHER

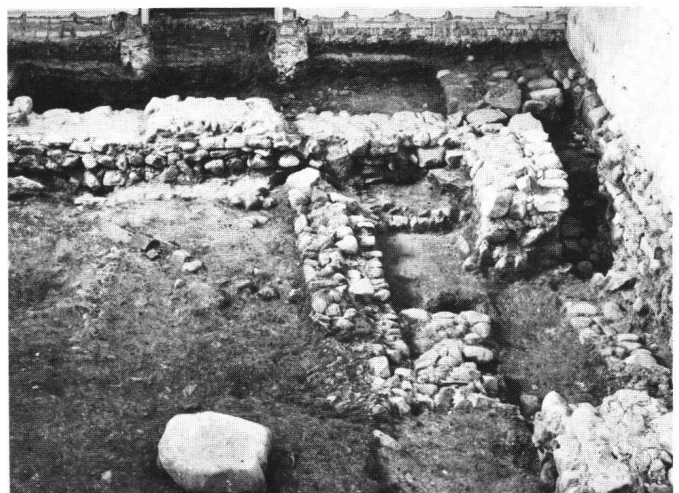
Abb. 1 Römische Befunde im Westteil des Kirchenschiffes.
