**Artikel:** Habitations du XIIIe siècle à Hermance

**Autor:** Bujard, Jacques

# Habitations du XIII<sup>e</sup> siècle à Hermance

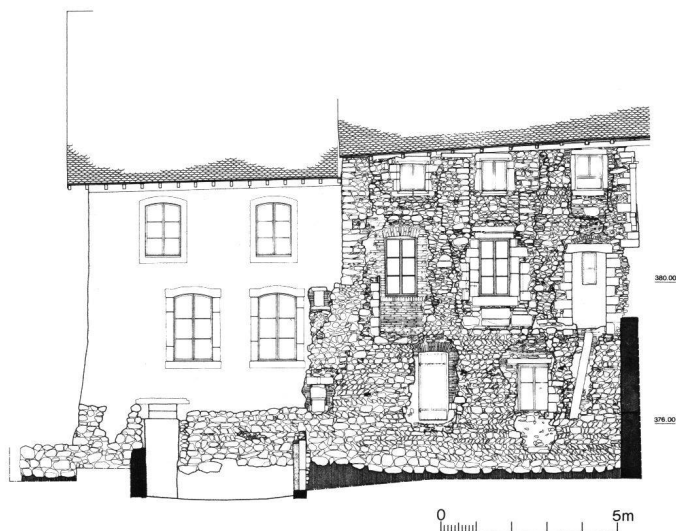
Fig. 3 Relevé de la façade nord de l'Hostellerie du Cerf, ancienne enceinte.

Cette reconstruction paraît dater, d'après l'aspect des maçonneries comportant de nombreux fragments de tuile, de la fin du XVI<sup>e</sup> ou du XVII<sup>e</sup> siècle. L'Hostellerie Ouest continue de servir d'habitation et ne subit pas de grandes transformations, à part une réfection de sa toiture peu après l'automne - hiver 1647/48<sup>24</sup> et une reconstruction partielle au XVII<sup>e</sup> ou au XVIII<sup>e</sup> siècle du pignon occidental, lors du percement d'une porte reliant ses combles à ceux de la Maison Tréand (fig. 7). Une autre porte, très étroite (0,65 m) et à encadrement de molasse chanfreiné, a remplacé au XVI<sup>e</sup> ou au XVII<sup>e</sup> siècle une des deux baies à meneau de l'enceinte; elle donnait peut-être accès à des latrines (fig. 3 et 8.5).

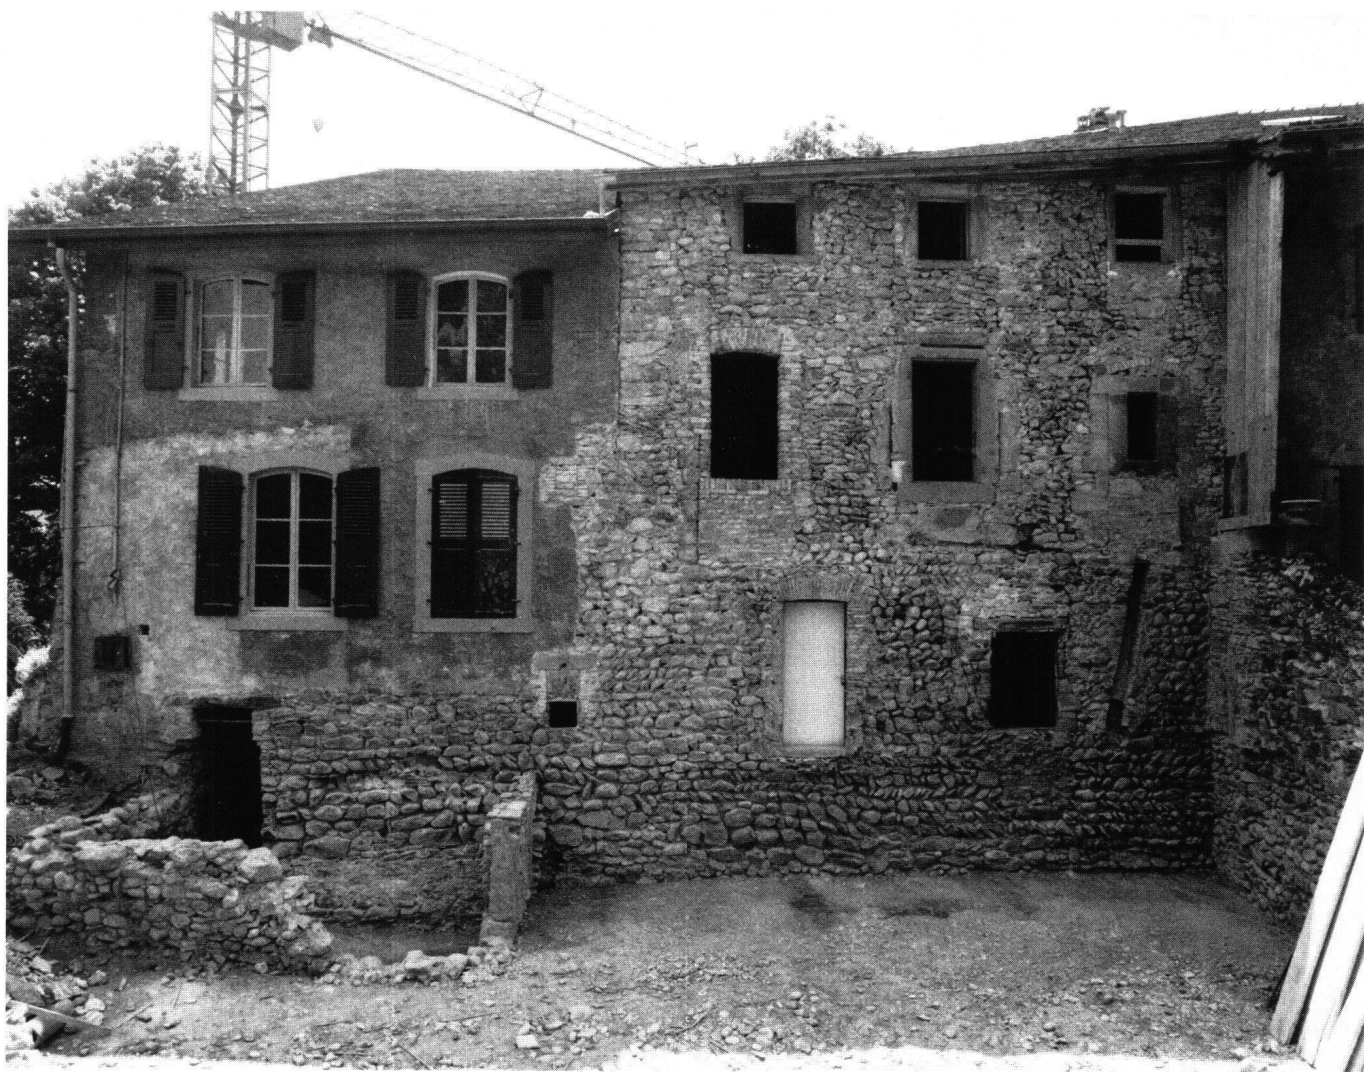
Fig. 4 La façade nord de l'Hostellerie du Cerf, ancienne enceinte.

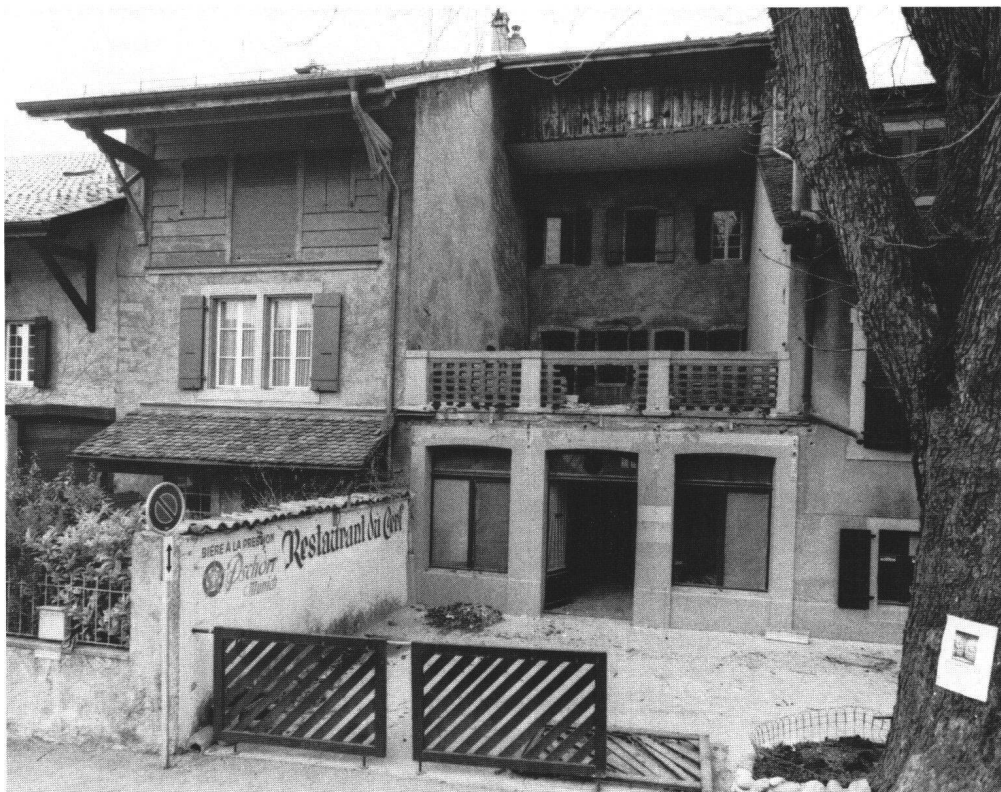
Fig. 15 La maison Tréand à gauche et l'Hostellerie du Cerf ouest à droite, avec sa façade de 1803–1809.

cées<sup>27</sup>; la toiture de l'habitation a été surélevée vers le milieu du XIX<sup>e</sup> siècle et un vaste pigeonnier de bois construit en encorbellement au-dessus de la façade sur cour (fig. 15). Une cave extérieure semi-enterrée a été bâtie vers la même époque au pied de la façade nord<sup>28</sup> (fig. 6).

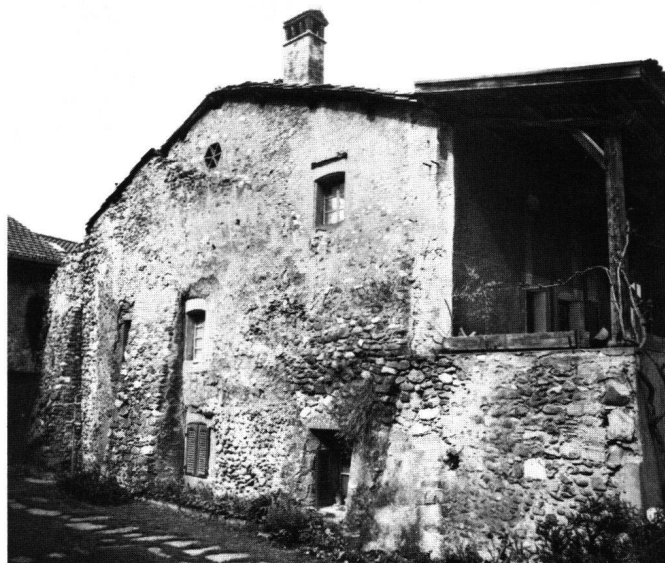
Fig. 17 Rue du Nord no 13, le mur oriental avec les traces de l'ancien pignon.
