Habitations du XIII^e siècle à Hermance

par JACQUES BUJARD

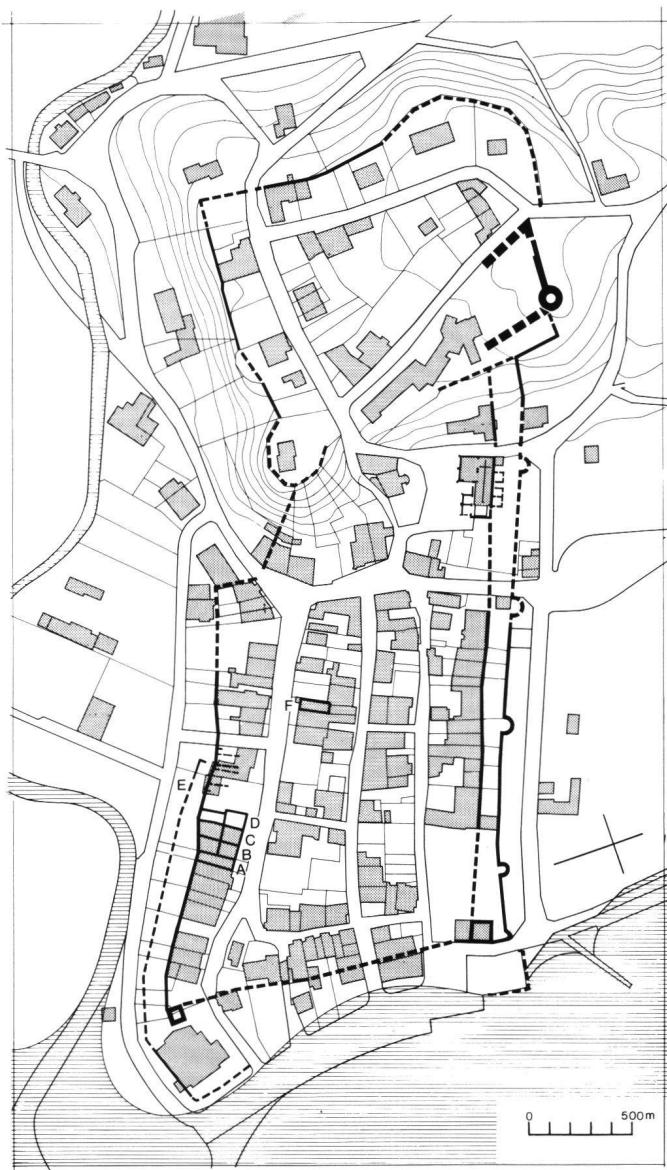
Fig. 2 Plan d'Hermance avec les fortifications médiévales. A. Maison Tréand. B. L'Hostellerie du Cerf ouest. C. L'Hostellerie du Cerf est. D. Fondations dégagées dans le jardin. E. braies. F. rue du Nord no 13.

Nous n'avons pas retrouvé trace dans le jardin des braies mises en évidence en 1969 et 1972 au-devant de l'enceinte⁶ (fig. 2); de profonds remaniements modernes du terrain les ont fait disparaître.

La maison longue de 16,20 m et large de 4,20 m fait partie d'un des îlots centraux du bourg d'en bas³² (fig. 2/F et 16). Les maçonneries de ses parois étant identiques à celles des bâtiments primitifs de l'Hostellerie du Cerf, cet édifice remonte également aux origines du bourg, vers le milieu du XIII^e siècle. Il comportait un étage sur un rez-de-chaussée. Une porte placée dans son angle nord-est donnait accès à ce niveau; elle était voûtée³³ et son montant oriental était épaulé par un contrefort contournant l'angle (fig. 17), ce qui indique que lors de la construction de la maison la parcelle

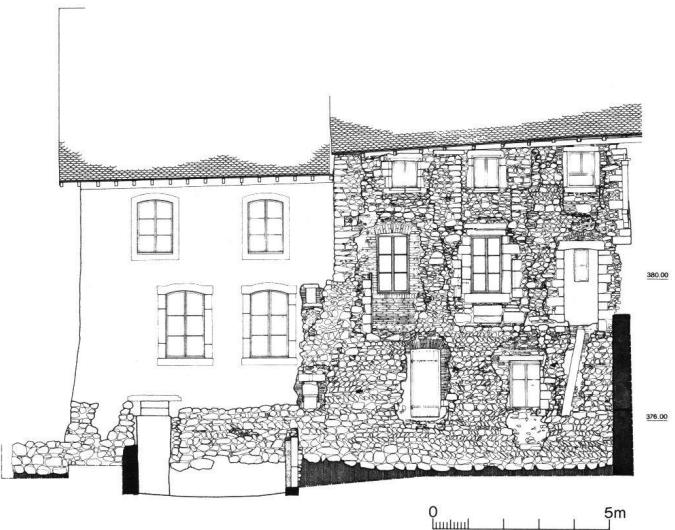
Fig. 3 Relevé de la façade nord de l'Hostellerie du Cerf, ancienne enceinte.

Fig. 5a + 5b Schémas des trois chantiers successifs de construction de l'Hostellerie du Cerf au XIII^e siècle, voir fig. 3 et 7.

Cette reconstruction paraît dater, d'après l'aspect des maçonneries comportant de nombreux fragments de tuile, de la fin du XVI^e ou du XVII^e siècle. L'Hostellerie Ouest continue de servir d'habitation et ne subit pas de grandes transformations, à part une réfection de sa toiture peu après l'automne - hiver 1647/48²⁴ et une reconstruction partielle au XVII^e ou au XVIII^e siècle du pignon occidental, lors du percement d'une porte reliant ses combles à ceux de la Maison Tréand (fig. 7). Une autre porte, très étroite (0,65 m) et à encadrement de molasse chanfreiné, a remplacé au XVI^e ou au XVII^e siècle une des deux baies à meneau de l'enceinte; elle donnait peut-être accès à des latrines (fig. 3 et 8.5).

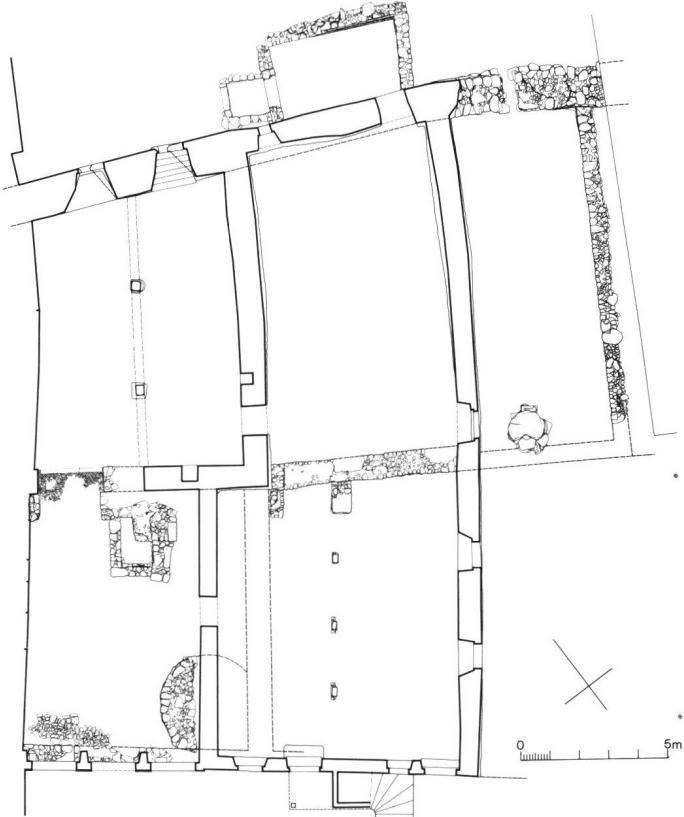
Fig. 6 Plan archéologique de l'Hostellerie du Cerf. B. L'Hostellerie du Cerf ouest. C. L'Hostellerie du Cerf est. D. Fondations dégagées dans le jardin.

mieux conservée; aussi est-ce à sa description que nous allons nous attacher particulièrement (fig. 6). Elle comprenait à l'origine un rez-de-chaussée surmonté de deux étages (fig. 8.1). Ses murs, larges de 0,80–0,90 m, sont bâti en cailloux partiellement posés en épi. Des limites horizontales marquent les étapes de travail, tandis qu'une césure oblique au rez-de-chaussée du mitoyen occidental (fig. 7) indique que les parois n'ont pas été élevées au même rythme, mais que l'on a régularisé leurs niveaux en cours de chantier. A 3 m du sol, des perches formées d'un tronc ou d'un demi-tronc de sapin de 8 à 15 cm de diamètre, prises horizontalement dans l'épaisseur des murs et coupées à la fin des travaux, maintenaient en place un échafaudage de construction.⁸

cées²⁷; la toiture de l'habitation a été surélevée vers le milieu du XIX^e siècle et un vaste pigeonnier de bois construit en encorbellement au-dessus de la façade sur cour (fig. 15). Une cave extérieure semi-enterrée a été bâtie vers la même époque au pied de la façade nord²⁸ (fig. 6).

Des sondages dans le jardin à l'est de l'Hostellerie ont permis de dégager les vestiges d'un bâtiment large d'environ 5 m - deux toises - contigu à l'Hostellerie Est (fig. 6). Son

Ce bâtiment a disparu déjà au XVI^e ou au XVII^e siècle, peut-être lors de la reconstruction de la grange voisine. Un puits sera creusé à son emplacement au XIX^e siècle³¹ (fig. 6).

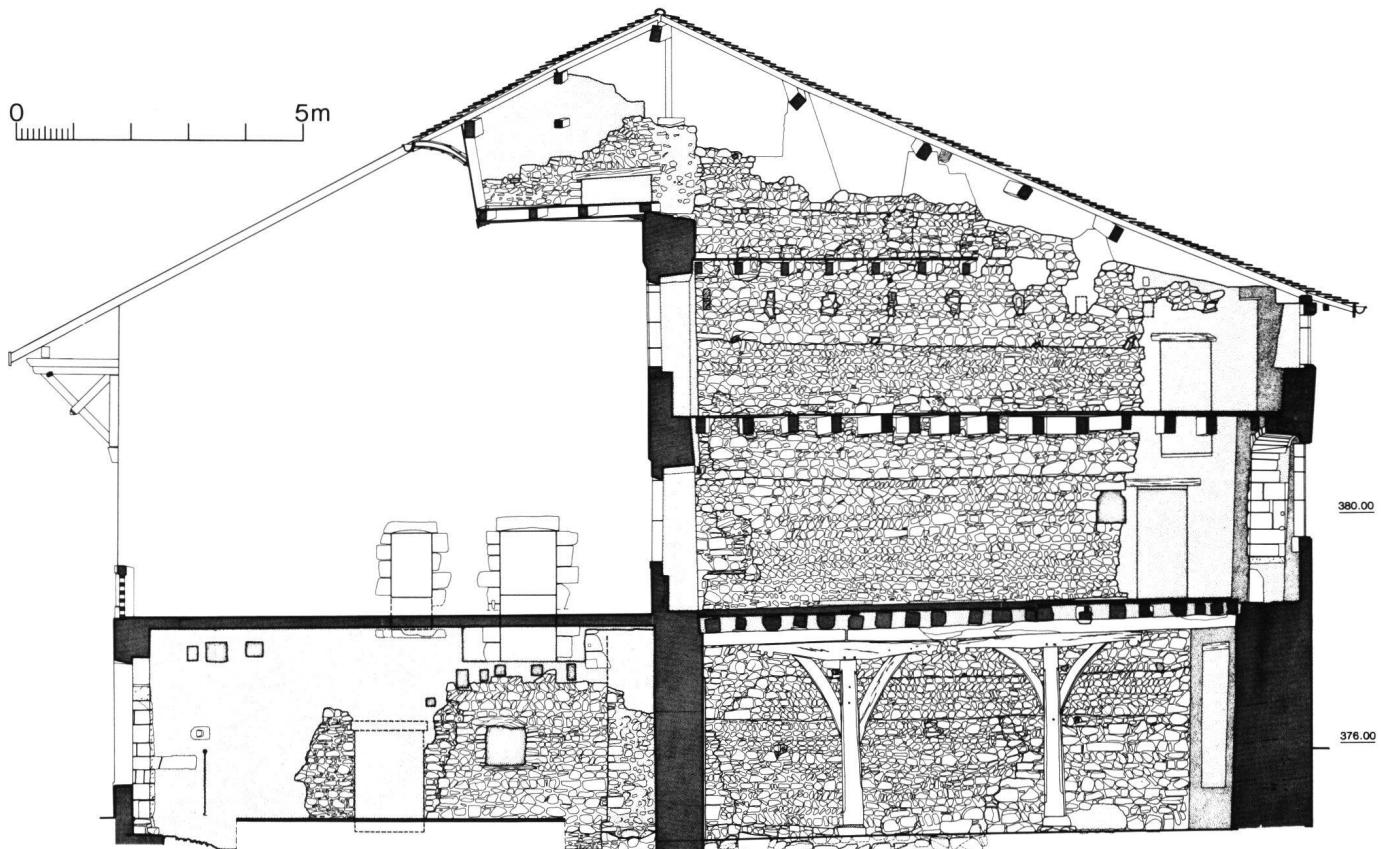
Fig. 7 Relevé du mur mitoyen occidental de l'Hostellerie du Cerf ouest.

Quelques décennies plus tard, ainsi qu'on le constate sur son mitoyen avec l'Hostellerie Ouest (fig. 7), la maison Tréand a été allongée. Cet agrandissement a été obtenu en construisant une nouvelle façade 9,5 m devant l'ancienne. Un pignon ayant été bâti à cette occasion sur le mitoyen, la maison Tréand eut dès lors une toiture axée parallèlement à la rue (fig. 8.2). Les nouvelles maçonneries sont encore similaires à celles de la maison primitive, mais les boulets et moellons, partiellement posés en épi, sont en général de plus grandes dimensions; des perches pour les échafaudages sont à nouveau prises dans les murs.¹⁷ La maison Tréand comporta comme auparavant deux étages sur rez-de-chaussée.

l'un, l'assemblage de poutres de chêne a même subsisté: à une sablière noyée dans le mur étaient chevillés à neuf reprises un arbalétrier et un entrant (fig. 7). La toiture était donc axée perpendiculairement à la rue. Des pignons de maçonneries ont en outre été ajoutés sur l'enceinte et la façade. De cette surélévation de l'enceinte il ne subsiste que quelques pierres (fig. 3 et 5); en revanche, la base du pignon sur rue est conservée avec, en son centre, les vestiges d'un canal de fumée (fig. 11). Une cheminée peut ainsi être restituée au premier ou au second étage contre la façade.¹⁸ Cet allongement de la maison Tréand avec reconstruction de la toiture de l'Hostellerie Ouest remonte soit aux alentours de 1253, si le pilier et la charpente ont été établis lors de ce chantier, soit à la deuxième moitié du XIII^e siècle, s'il ne s'agit que de remplois provenant du bâtiment original.

façade est conservé comme mur de clôture. La façade primitive, dégagée des constructions postérieures, est alors percée d'une porte et de deux fenêtres au 1^{er} étage et de trois fenêtres au second, toutes, comme pour l'étable, à linteau cintré. Un escalier extérieur en pierre est rétabli à l'emplacement de celui du XIII^e siècle; il comprend désormais deux volées en équerre. Peu après, une petite annexe sera établie dans son angle (fig. 6); une porte et une fenêtre donnant sur une galerie de bois seront encore ménagées dans le mitoyen de la maison Tréand (fig. 7).

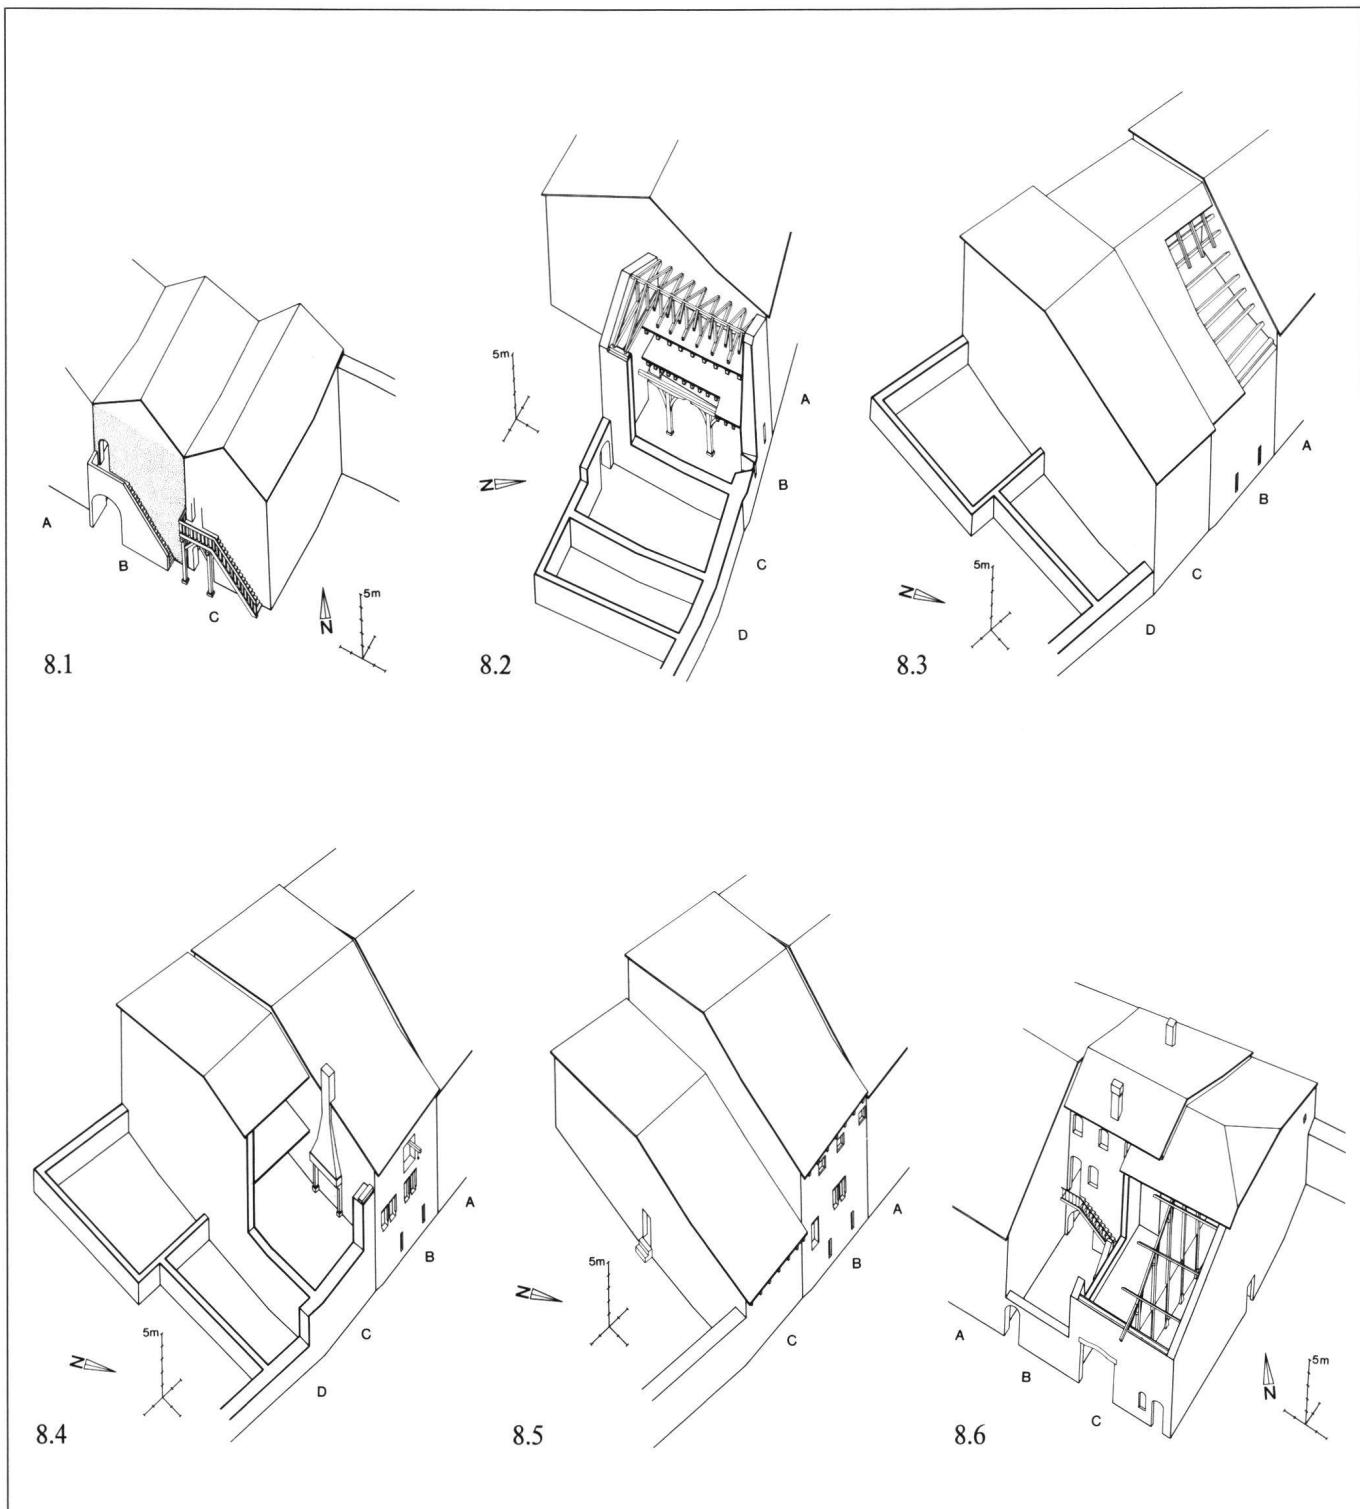
Fig. 8.1-6 Reconstitutions isométriques des états successifs de l'Hostellerie du Cerf. A. Maison Tréand. B. L'Hostellerie du Cerf ouest. C. L'Hostellerie du Cerf est. D. Fondations dégagées dans le jardin.

1. Maisons primitives, milieu du XIII^e siècle.
2. Allongement de la maison Tréand et surélévation de l'Hostellerie ouest, milieu ou seconde moitié du XIII^e siècle.
3. Allongement de l'ensemble des maisons, XIV^e siècle.
4. Reconstruction partielle au XV^e siècle.
5. Aménagement de l'Hostellerie est en grange et transformation de la façade nord de l'Hostellerie ouest, XVI^e-XVII^e siècle.
6. Reconstruction des bâtiments entre 1803 et 1809.

Les deux maisons de part et d'autre de celle que nous venons d'étudier, la maison Tréand (rue du Nord 28)¹⁵ et l'Hostellerie Est, présentaient un plan identique: le plain-pied des deux édifices était accessible par une porte placée dans leur angle sud-ouest. L'Hostellerie Est a, du reste, conservé les fondations de son escalier extérieur (fig. 6). Quant aux élévations, non étudiées dans le cas de la maison Tréand et détruites dans celui de l'Hostellerie Est, elles étaient sans doute proches parentes de celles de l'Hostellerie Ouest; le sommet horizontal du mitoyen entre l'Hostellerie Ouest et la maison Tréand pourrait même sous entendre qu'il y avait une série de maisons contiguës à pignon sur rue (fig. 8.1).

En même temps, une fenêtre à meneau est percée dans l'enceinte, dans l'angle nord-est du 1^{er} étage de l'Hostellerie Ouest (fig. 13), et la toiture est exhaussée afin de permettre l'aménagement d'un second étage (fig. 8.4).

Au sommet du mur d'enceinte, une large porte est encore établie pour monter du foin dans le grenier (fig. 8.4). Cette porte est ensuite murée et une baie est installée à la place de son montant ouest. Enfin au XVI^e siècle ou au début du XVII^e siècle, trois petites fenêtres chanfreinées sont aménagées à ce niveau (fig. 3). Les combles servirent dès lors à l'habitat; on y accédait par un escalier intérieur placé dans l'angle nord-ouest de la maison.²²

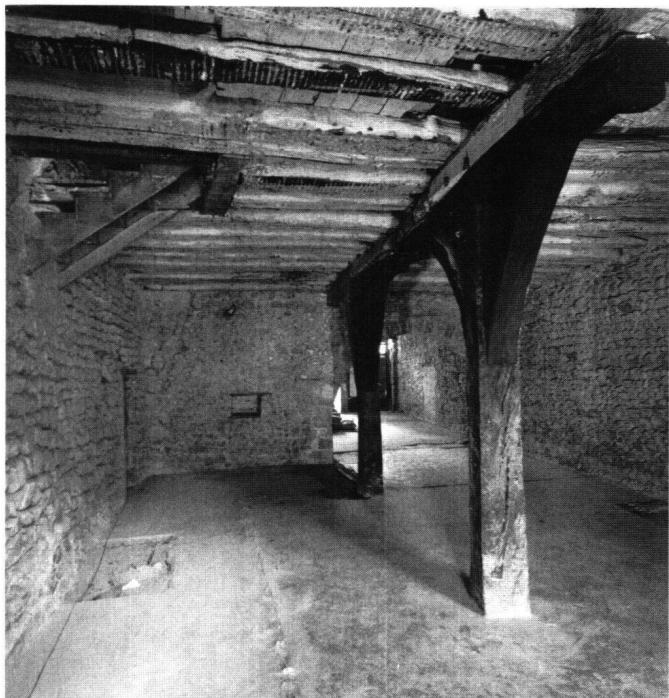
Fig. 9 L'Hostellerie du Cerf ouest, la salle du rez avec les piliers de 1253 environ.

Deux piliers de chêne datés vers 1253 par le même moyen¹⁴ et remployés au XV^e siècle, soutenaient les solives du plafond de la salle du rez-de-chaussée. Ils sont chanfreinés et à bras soutenant des chapeaux décorés de rouleaux à leurs extrémités (fig. 7 et 9). Comme pour la charpente, il n'est pas sûr qu'ils aient déjà fait partie de la maison primitive.

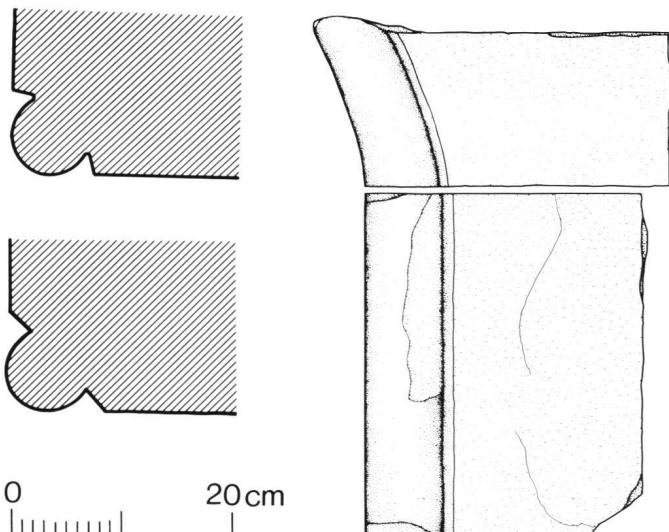
Fig. 10 L'Hostellerie du Cerf, éléments d'encadrement en molasse de baies du XIII^e siècle remployés dans des maçonneries postérieures.

dans la façade sur rue et étaient voûtées et moulurées d'un tore (fig. 10).¹¹ Une niche en molasse à linteau soutenu par deux coussinets a été dégagée au premier étage dans le mitoyen occidental (fig. 7). A 2,20 m du plancher de ce même étage, une reprise horizontale a été pratiquée dans le mitoyen ouest au XV^e siècle; elle marque l'emplacement du plafond primitif.¹² La façade sur rue et le mitoyen occidental, seul conservé, culminaient lors de cette première étape au niveau 383,00, l'enceinte à 382,70. Ils permettent de restituer un second étage haut d'environ 2 m. L'arase horizontale de toutes les parois indique qu'il n'y avait pas de murs pignons maçonnés; la forme de la toiture ne peut donc plus être déterminée avec certitude, mais il est probable que, comme cela sera le cas quelques décennies plus tard, elle était axée perpendiculairement à la façade sur rue et à l'enceinte. Celles-ci devaient être surmontées de pignons en bois ou pans de bois. Il est d'ailleurs possible que la charpente en chêne du deuxième état de la maison ne soit qu'un remploi de la toiture primitive. La date d'abattage des bois de cette charpente a été placée par la dendrochronologie quelques années après 1235, soit vers le milieu du XIII^e siècle¹³, époque de l'achèvement de la fondation urbaine.

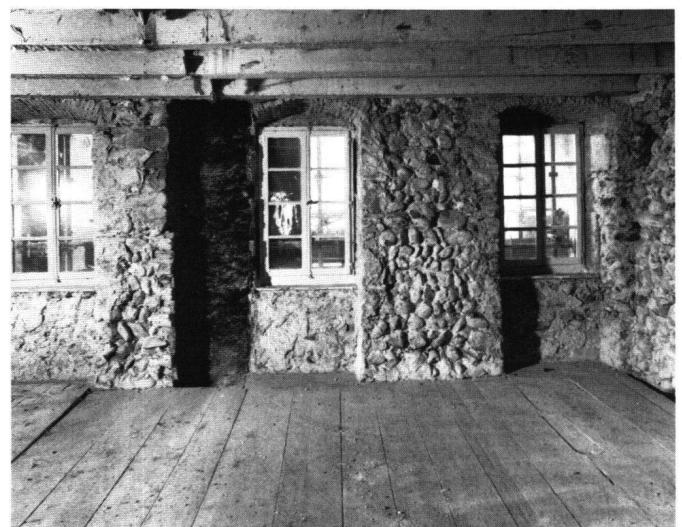
Fig. 11 L'Hostellerie du Cerf ouest, la façade sud au 2^e étage avec les fenêtres du début du XIX^e siècle et au centre les vestiges du canal de cheminée du XIII^e siècle.

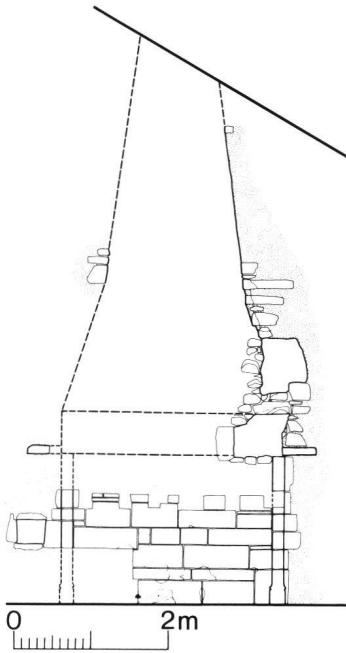
Fig. 12 L'Hostellerie du Cerf est, vestiges de la cheminée du milieu du XV^e siècle.

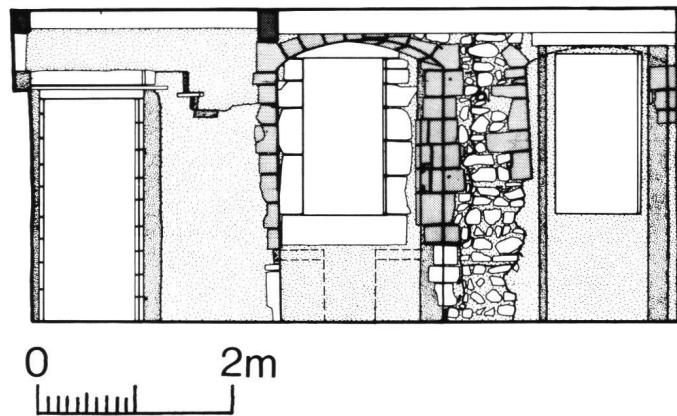
Fig. 13 L'Hostellerie du Cerf ouest, relevé de la face interne de la façade nord au 1^{er} étage. En trame, embrasures des fenêtres du XV^e siècle; à gauche, vestiges de l'escalier menant au 2^e étage.

l'enceinte au premier étage de l'Hostellerie Ouest; elle présentait un encadrement chanfreiné de molasse. Deux coussièges, supprimés par la suite, flanquaient son embrasure (fig. 13).

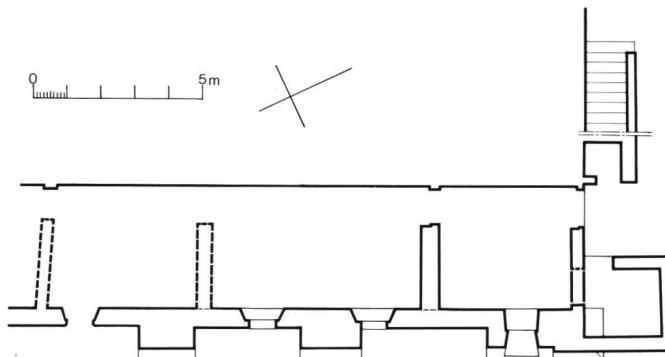
Fig. 16 Plan du rez-de-chaussée de la maison rue du Nord no 13.

Une porte à encadrement de molasse chanfreiné a été ménagée au XV^e-XVI^e siècle dans le mur oriental (fig. 16), puis au cours des XVII^e et XVIII^e siècles de nombreuses solives ont été remplacées.³⁶

Au début du XIX^e siècle, l'absence de maison contiguë à l'est autorise le percement de fenêtres dans le mur pignon, ce qui permit de diviser le bâtiment en plusieurs pièces par

l'adjonction de deux murs de refend (fig. 16). Au même moment, un second étage fut créé. La toiture dut être, pour ce faire, surélevée et la façade sur rue reconstruite avec une porte et une fenêtre à linteaux cintrés au premier étage et un œil-de-bœuf au second (fig. 17). Ces travaux paraissent avoir été effectués vers 1843³⁷, c'est en effet vers cette date qu'un édicule placé devant la façade – probablement un boiton –, déjà reproduit sur le plan cadastral de 1809, a été exhaussé pour supporter des latrines (fig. 1) aujourd'hui remplacées par une terrasse³⁸ (fig. 17). Trois larges contreforts sont venus lors du même chantier ou peu après conforter le mur oriental; ils figurent sur le plan cadastral de 1849.

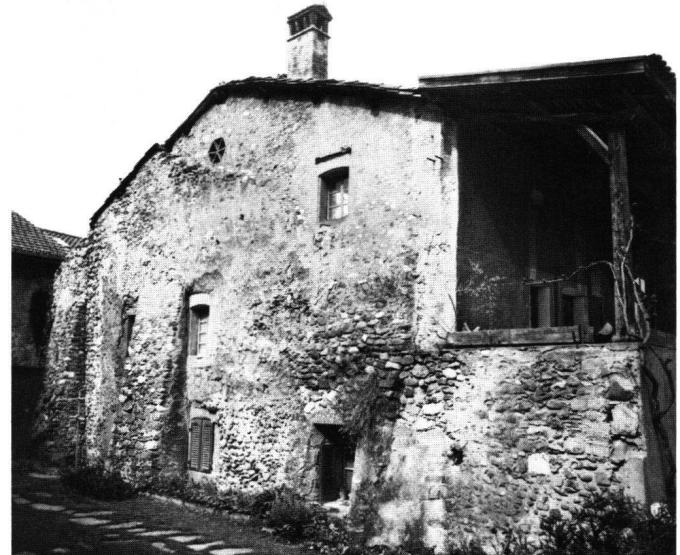
Fig. 17 Rue du Nord no 13, le mur oriental avec les traces de l'ancien pignon.
