**Artikel:** Habitations du XIIIe siècle à Hermance

# Habitations du XIIIe siècle à Hermance

par JACQUES BUJARD

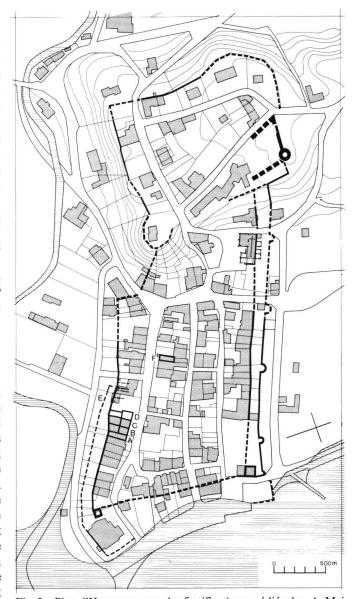
Fig. 2 Plan d'Hermance avec les fortifications médiévales. A. Maison Tréand. B. L'Hostellerie du Cerf ouest. C. L'Hostellerie du Cerf est. D. Fondations dégagées dans le jardin. E. braies. F. rue du Nord no 13.

Nous n'avons pas retrouvé trace dans le jardin des braies mises en évidence en 1969 et 1972 au-devant de l'enceinte<sup>6</sup> (fig. 2); de profonds remaniements modernes du terrain les ont fait disparaître.

La maison longue de 16,20 m et large de 4,20 m fait partie d'un des ilôts centraux du bourg d'en bas<sup>32</sup> (fig. 2/F et 16). Les maçonneries de ses parois étant identiques à celles des bâtiments primitifs de l'Hostellerie du Cerf, cet édifice remonte également aux origines du bourg, vers le milieu du XIIIe siècle. Il comportait un étage sur un rez-de-chaussée. Une porte placée dans son angle nord-est donnait accès à ce niveau; elle était voûtée<sup>33</sup> et son montant oriental était épaulé par un contrefort contournant l'angle (fig. 17), ce qui indique que lors de la construction de la maison la parcelle

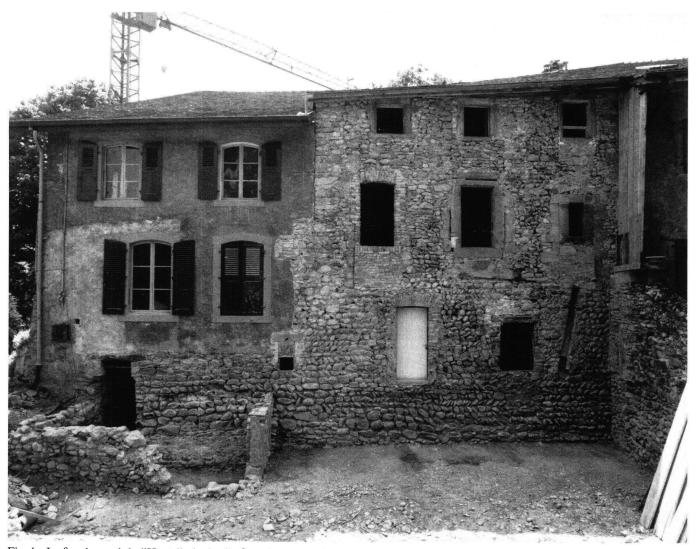
Fig. 4 La façade nord de l'Hostellerie du Cerf, ancienne enceinte.

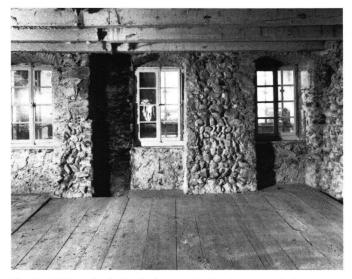
Fig. 11 L'Hostellerie du Cerf ouest, la façade sud au 2e étage avec les fenêtres du début du XIXe siècle et au centre les vestiges du canal de cheminée du XIIIe siècle.

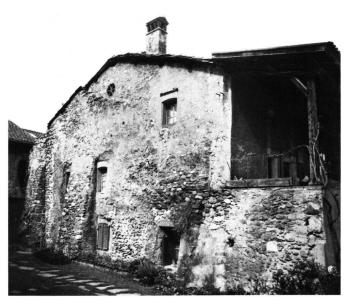
Fig. 17 Rue du Nord no 13, le mur oriental avec les traces de l'ancien pignon.
