Frühmittelalterliche Gebäude und fünf Mörtelmischwerke südöstlich des ehemaligen Chorherrenstifts in Embrach (Kanton Zürich)

VON ANNAMARIA MATTER

Mit einem Beitrag von BÉATRICE WIGGENHAUSER

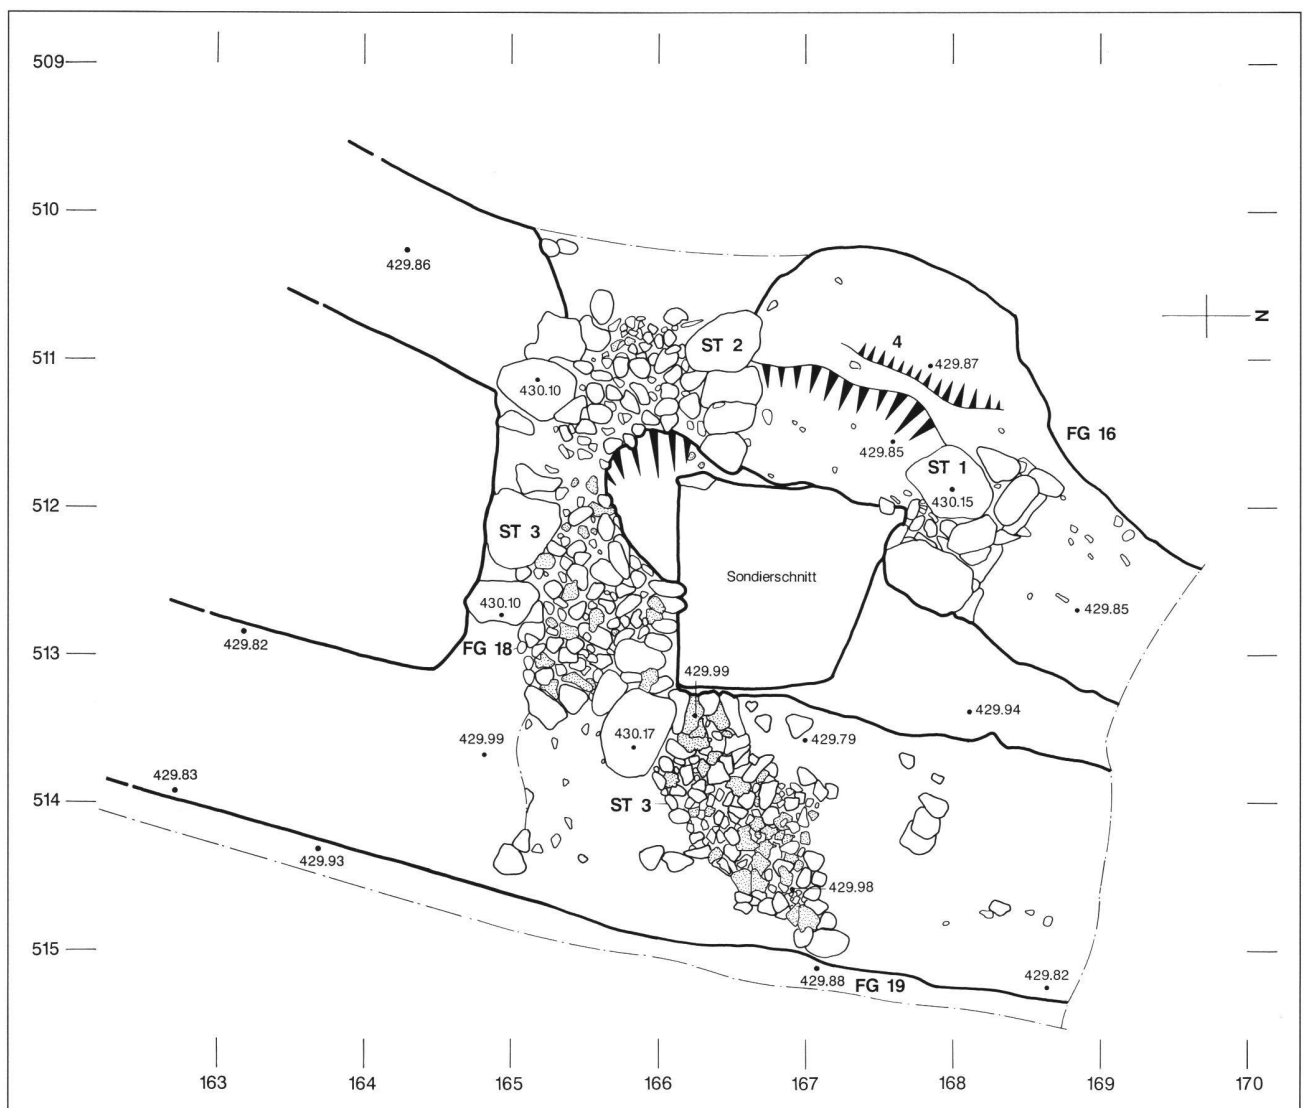
Abb. 16 Die Verbindungsfundamente von Gebäude 1 und 2. Fundamentgräben 16, 18, 19 und Fundamente ST 1, 2 und 3. M 1:50.

In Fundamentgraben 16 finden wir von Norden nach Süden gesehen drei Bereiche mit einer letzten Steinlage (Abb. 16: ST 1, 2, 3). Das nördliche Fundament ST 1 besteht ausschliesslich aus wenigen Bruchsandsteinen; das weiter südlich gelegene Fundament ST 2 mit vier grossen, quer in den Fundamentgraben auf einer Reihe gesetzten Bruchsandsteinen. Diese lagen über einer dünnen Bauschuttschicht, die wahrscheinlich dem ursprünglichen Gebäude 1 angehörte. Daraus lässt sich ableiten, dass das Gebäude 1 teilweise abgebrochen und durch das neue Mauerwerk an Gebäude 2 ersetzt wurde. Steinlage 3 muss mit derjenigen in Fundamentgraben 19 gleichgesetzt werden.

Die Steinlage in Fundamentgraben 18 liegt direkt auf der Grubensohle und weist unterschiedliche Bereiche auf: im Süden grosse Bruchsandsteine, im mittleren und im nördlichen Teil kleinere Kiesel und Bruchsandsteine, die mit wenig Mörtel verbunden sind. Letztere Steinlage zieht in den Fundamentgraben 16 hinein und liegt im Verband mit der Steinlage 3; diese müssen somit gleichzeitig angelegt worden sein.
