Ambitions et limites du rationalisme néo-gothique: les premiers travaux de Viollet-le-Duc à Saint-Denis (1846–1851)¹

par JEAN-MICHEL LENIAUD

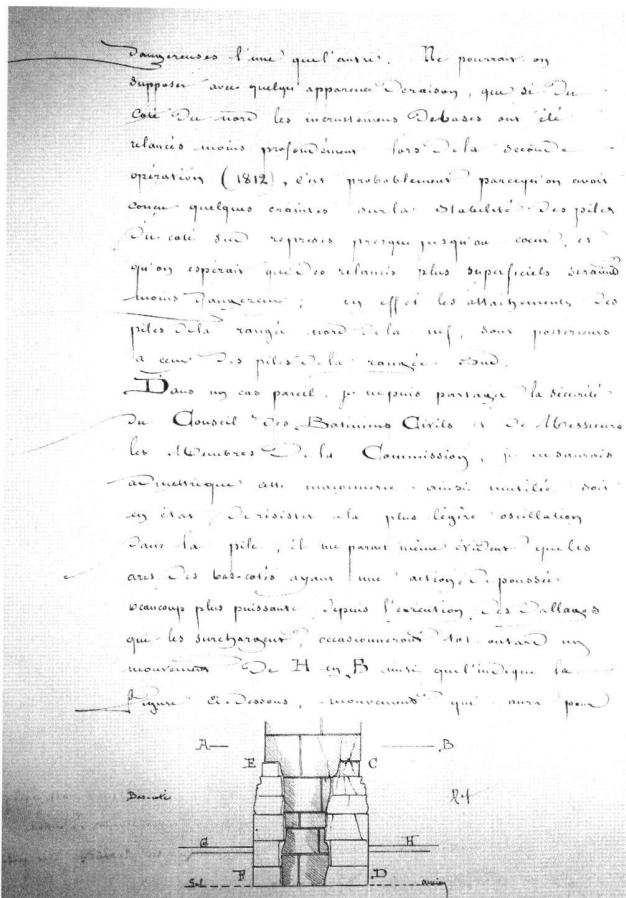
Fig. 1 Croquis de Viollet-le-Duc (rapport du 2 janvier 1847) expliquant l'atteinte portée aux piles de la nef lors des travaux effectués sous l'Empire pour remonter le niveau de la nef: en blanc les maçonneries remplacées, en grisé les maçonneries d'origine.

Après trois pages consacrées à l'histoire de la basilique, l'architecte, analysant point par point l'édifice, attire l'attention sur des travaux dont la malfaçon n'a jusqu'alors jamais été dénoncée. A propos des piles de la nef, question déjà soulevée par Guilhermy en 1844, il note que les anciennes bases ont été mutilées en maints endroits au cours des âges par l'adjonction du jubé, des stalles et des tombeaux et qu'elles ont été réparées au moyen d'incrustements, peu profonds, certes, mais qui ont ébranlé les maçonneries. Mais, en fait, il n'en sait rien, car ce travail est caché sous le dallage: il n'a pas pu en prendre connaissance, faute d'avoir fait effectuer des sondages.

Cette observation n'a d'autre objectif que d'attirer l'attention sur les conséquences de l'exhaussement du niveau de la partie occidentale de la nef: les travaux de 1806 et 1812 ont conduit, selon lui, à reconstituer, deux mètres au dessus des bases primitives des piles, de nouvelles bases «d'un goût particulier» en entaillant les maçonneries (fig. 1). Ils auraient donc affaibli la stabilité de ces éléments porteurs, qui seraient désormais soumis à des mouvements d'écrasement et de déversement, car les incrustements de Legrand et de Cellier auraient été mal liaisonnés au noyau médiéval. Aussi des lézardes apparaissent-elles dans les voûtes de la nef par suite de la poussée des bas-côtés vers l'intérieur (fig. 2). Notons ici encore que ces affirmations ne sont pas étayées par le moindre sondage: rien n'autorise Viollet-le-Duc à prétendre que les maçonneries des nouvelles bases sont mal liaisonnées.

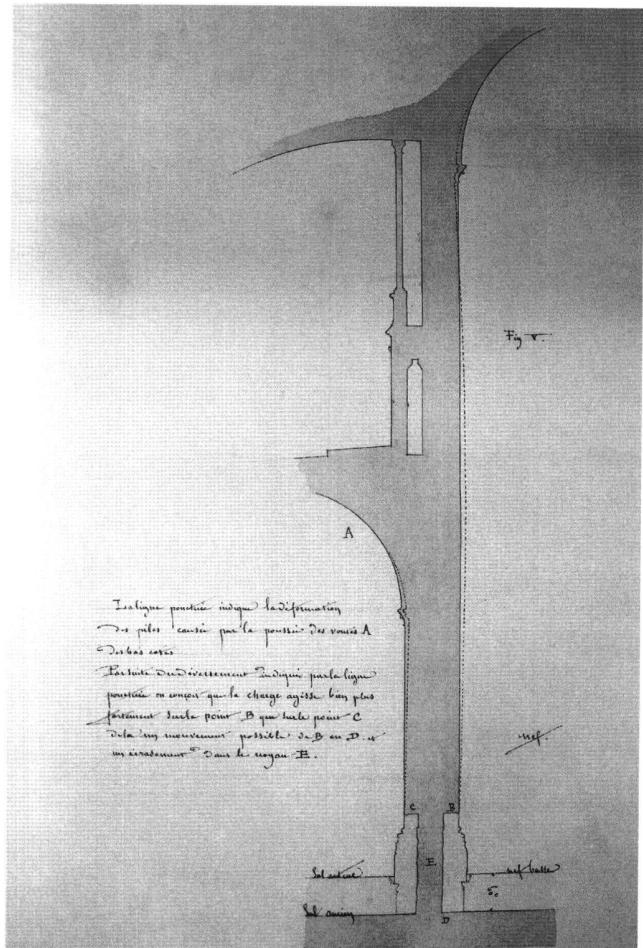
Fig. 2 Coupe des piles de Viollet-le-Duc (rapport du 2 janvier 1847) expliquant les déformations consécutives aux travaux opérés pour remonter le niveau du sol de la nef. «La ligne ponctuée indique la déformation des piles causée par la poussée des voûtes A des bas-côtés. Par suite du déversement indiqué par la ligne ponctuée on conçoit que la charge agisse bien plus fortement sur le point B que sur le point C. De là un mouvement possible de B en D et un écrasement dans le noyau E.»

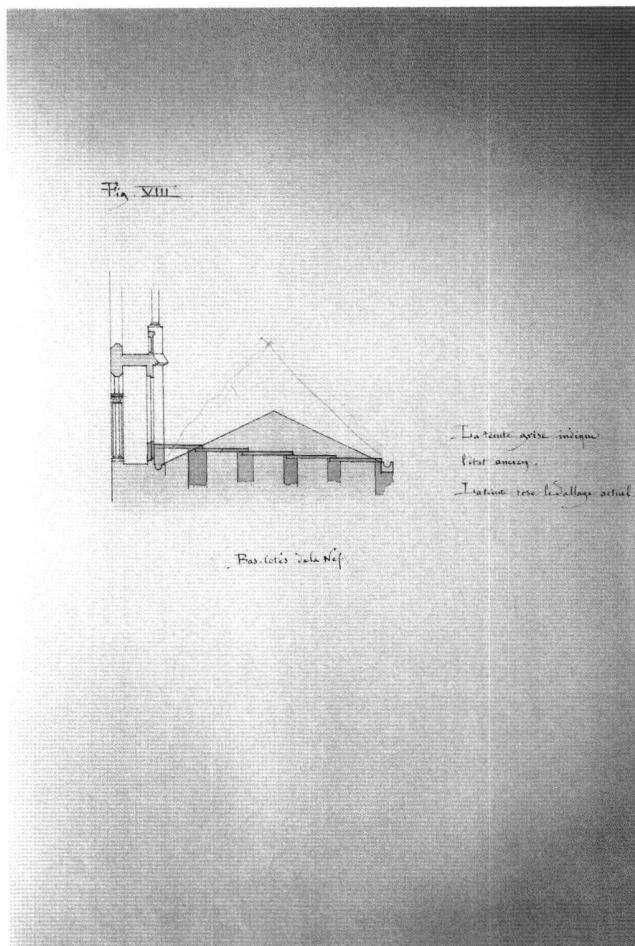
Fig. 3 Croquis de Viollet-le-Duc (rapport du 2 janvier 1847) expliquant les modifications apportées par Debret (en gris foncé) à la couverture du bas-côté (léger trait de crayon). En gris clair, la couverture primitive selon Viollet-le-Duc.

Quant aux bas-côtés, on les a recouverts, après 1830, ainsi que les chapelles absidiales, d'une terrasse en dalles reposant sur des poteries hourdées de plâtre (fig. 3). Le dispositif devra donc être refait un jour – Viollet-le-Duc parle d'expérience: ce mode de construction a été adopté à Notre-Dame de Paris après les dégâts occasionnés par le sac de l'archevêché en 1831 et a déjà nécessité des modifications. De plus, la pente du dallage a été mal combinée, puisqu'il a fallu changer la hauteur de l'arcature à jour de la galerie en en bouchant la partie inférieure.

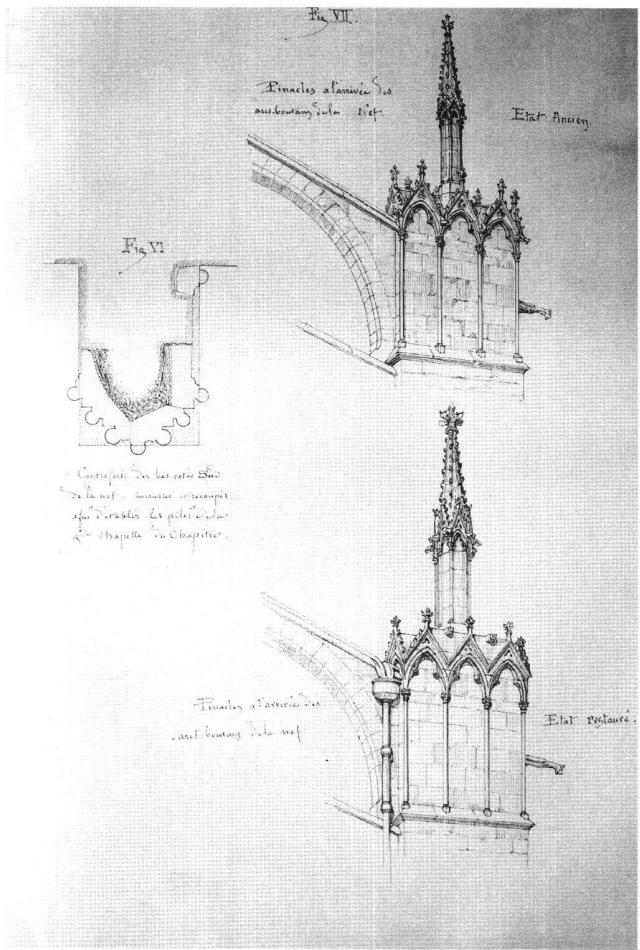
Fig. 4 Dessin de Viollet-le-Duc (rapport du 2 janvier 1847) expliquant les modifications apportées par Debret (en bas) au pinacle et à l'écoulement des eaux de la culée de l'arc-boutant primitif (en haut).

Ceci fait, on a reconstruit «entièlement à neuf» le flanc nord des chapelles de la nef en mettant hors d'usage les gargouilles et le système primitif d'écoulement à travers le pinacle, au profit de descentes d'eaux pluviales en fonte (fig. 4):
