Tabula rasa...

Prangins: l'histoire laminée par la banque

par FRANÇOIS CHRISTE

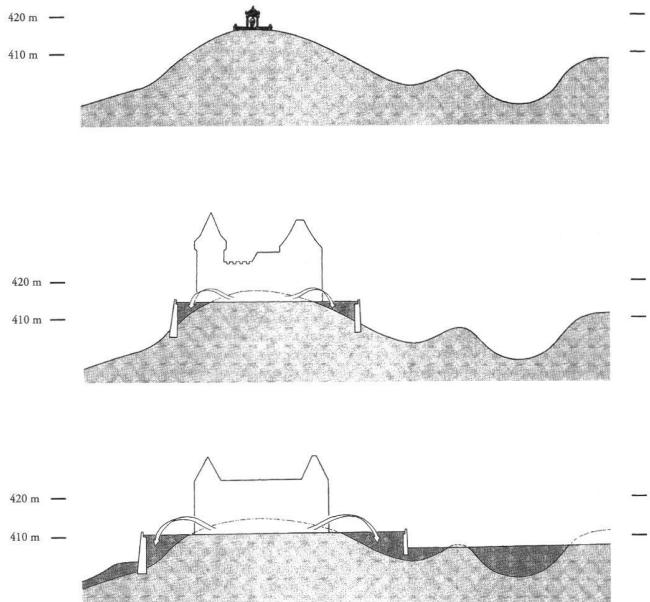
Fig. 1 L'évolution de la morphologie de la butte: en haut, coupe à l'époque gallo-romaine, avec le mausolée; au centre, coupe schématique de la butte au Moyen Age; en bas, coupe schématique de la butte au XVIII^e siècle.

la suite, afin d'étendre l'aire habitable, des murs de terrasse seront édifiés, en remblayant avec des matériaux tirés du sommet ancien de la butte (fig. 1). Ce phénomène est attesté dès le Moyen Age au moins; son ampleur ira croissant avec les agrandissements successifs de la terrasse. Une différence de niveau, importante jusqu'au début du Moyen Age, subsistera jusque tard entre l'entrée et le sommet de la butte; elle n'est toutefois pas suffisante pour attester l'existence d'une basse-cour.

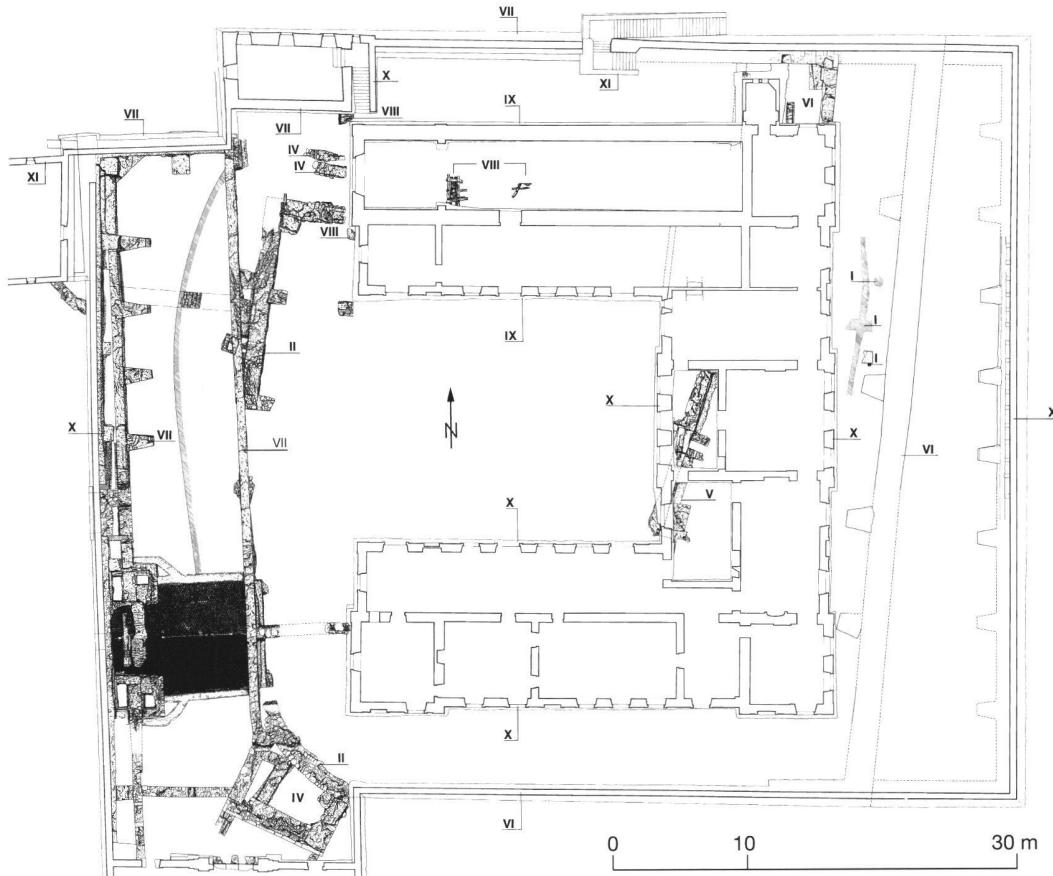
Fig. 2 Plan général des vestiges dégagés sous la terrasse supérieure du château.

d'ailleurs révélé que la présence des sables et graviers stratifiés. Ainsi, toutes les couches et les structures qui ont occupé initialement le sommet de la butte ont-elles irrémédiablement disparu lors des terrassements successifs; seuls ont subsisté les vestiges situés en aval de la rupture de pente, en dessous du niveau de la terrasse actuelle (fig. 2).

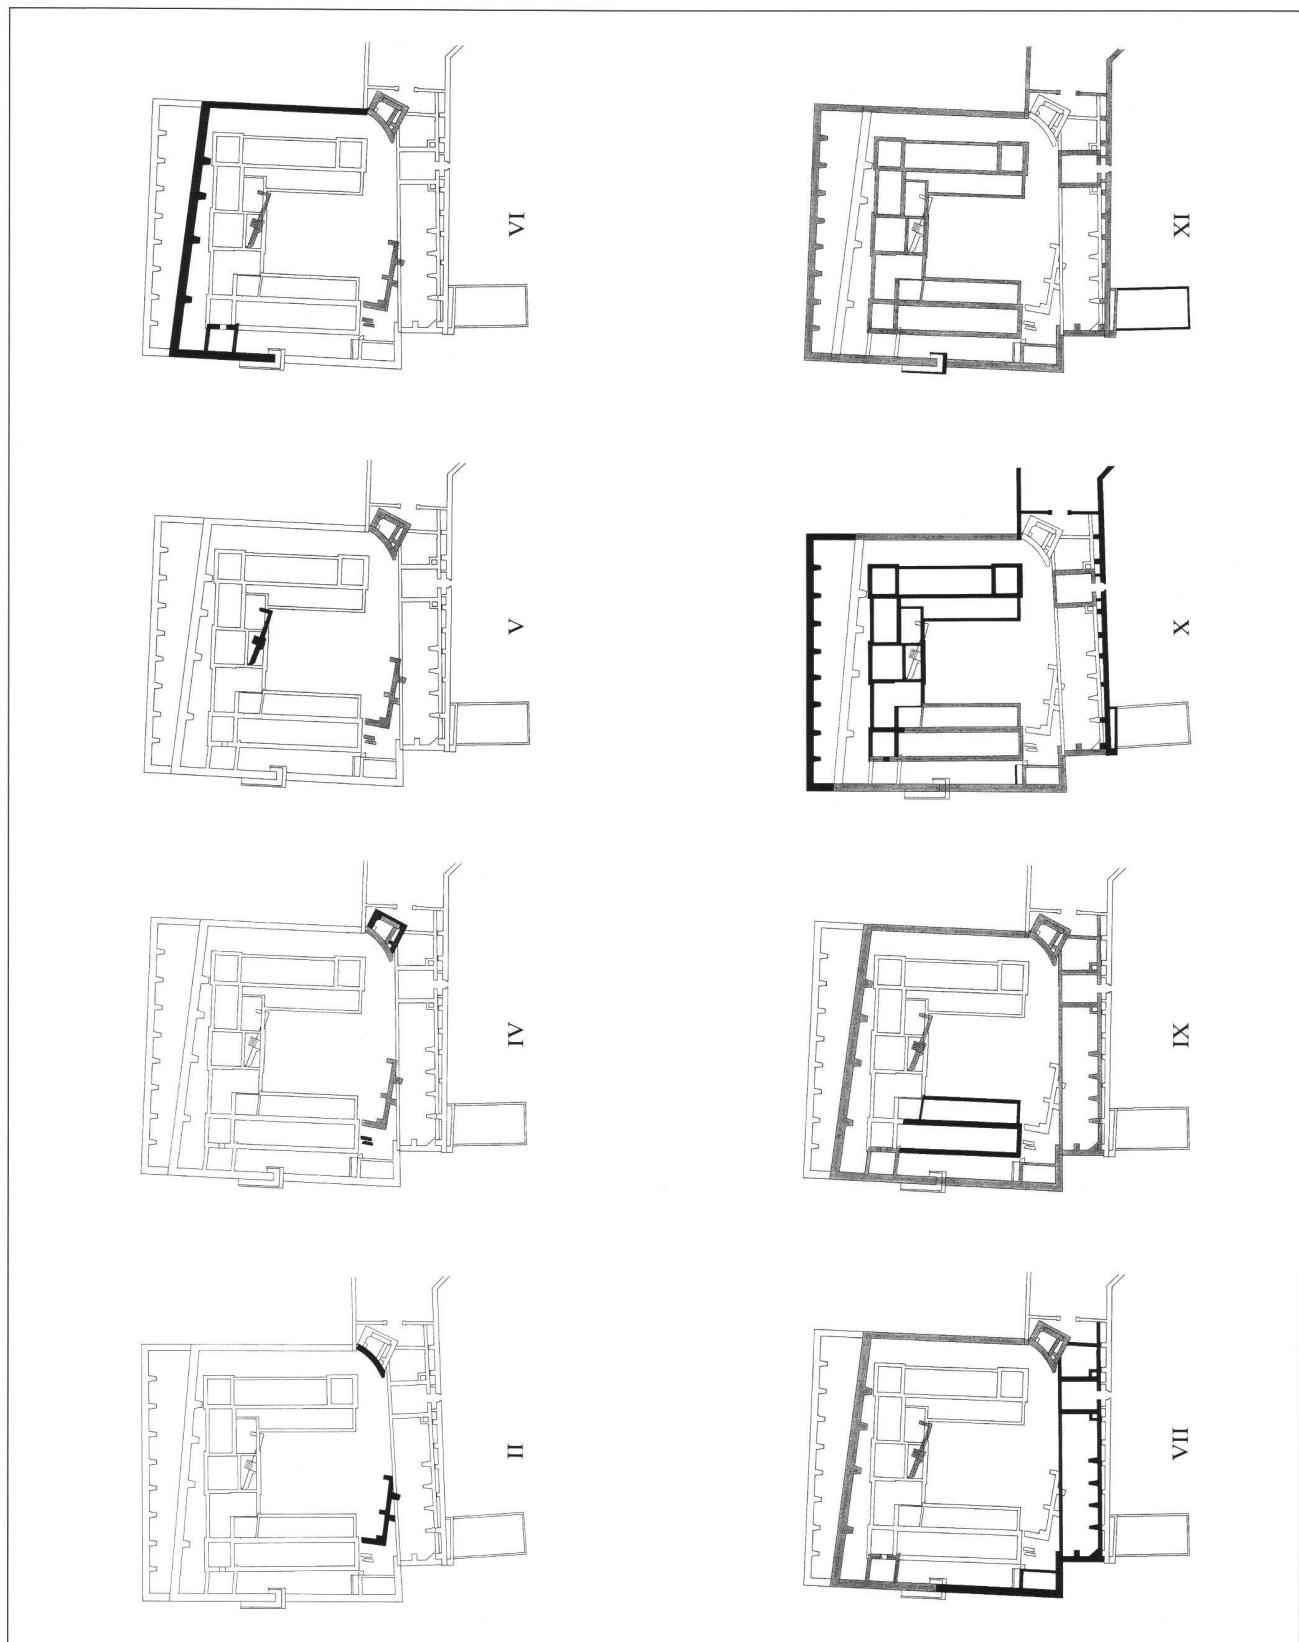
Fig. 3 Plan des principales étapes mises en évidence.

L'occupation du site dès le Moyen Age: les principales étapes de construction (fig. 3)

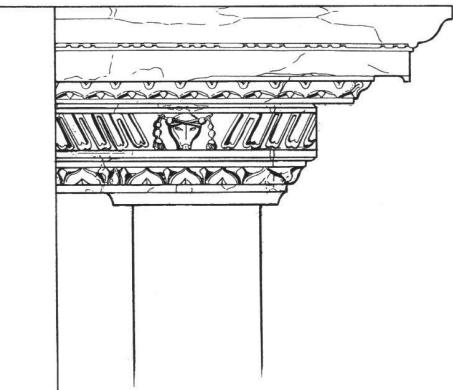
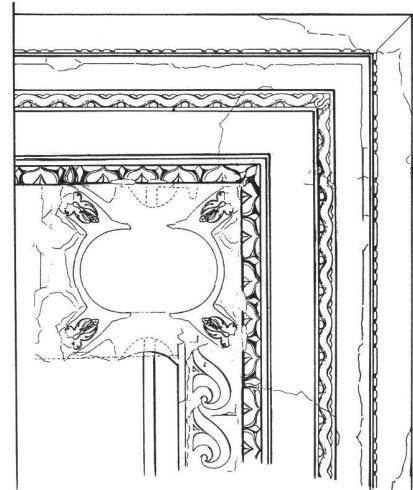
Fig. 5 Restitution du portique Renaissance, à bucraне sur colonnes ovales. Largeur de la colonne: 35 cm.

Une datation de cette étape peut être proposée grâce au remploi dans le mur de terrasse d'un bloc appartenant à un portique Renaissance (fig. 5).

Les blocs d'un appareil en bossage doivent remonter à la Renaissance, qui a laissé de riches témoins, consoles, bases ou chapiteaux, ainsi que l'extraordinaire portique à bucraне dont nous proposons une restitution (fig. 5).

Cet élément est le plus surprenant de notre lapidaire, quant bien même certains des éléments utilisés ici sont connus dans la région: bucraне et colonnes ovales se rencontrent par exemple à l'Hôtel de ville de Genève, sur le portique de 1556, ou au pavillon proche sur la terrasse de la maison Micheli, vers 1620.²⁷ En règle générale, le vocabu-

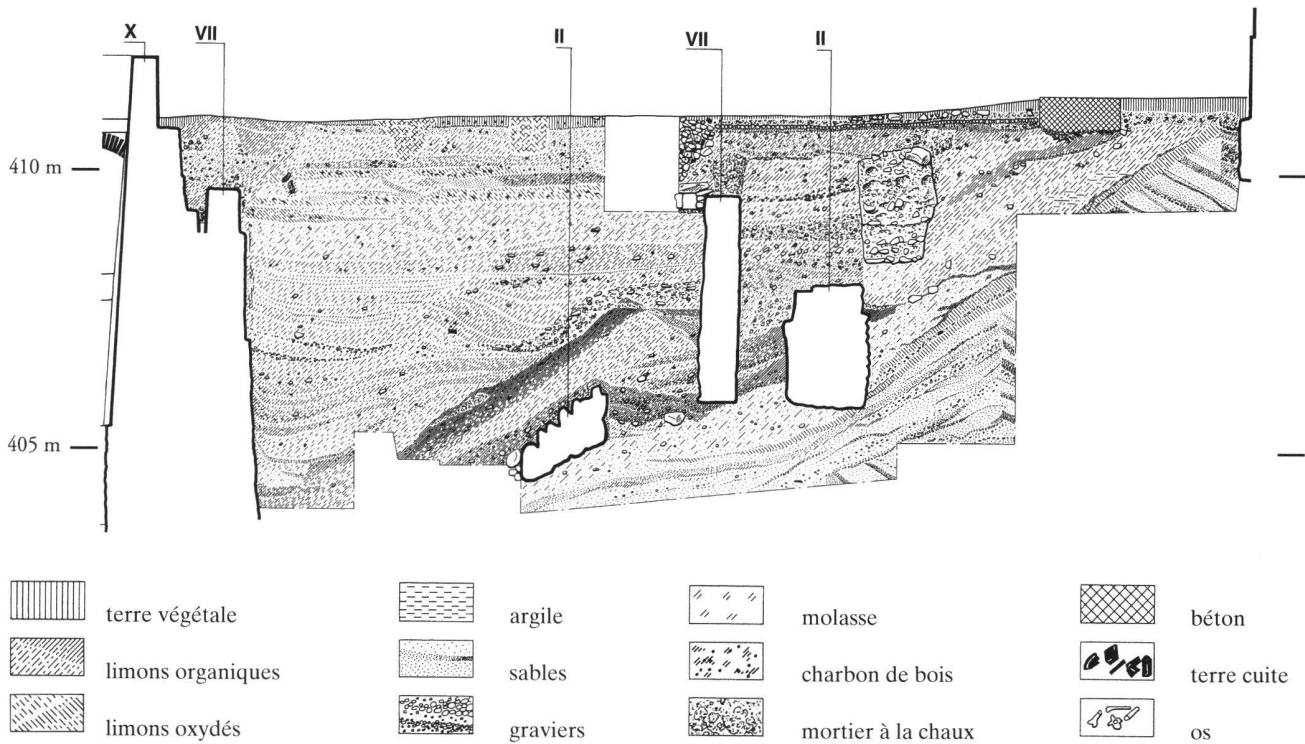
Fig. 6 Coupe en travers de la terrasse ouest. Tout à droite, la couche en place alternant sables et graviers; elle est recouverte par les sables limoneux oxydés avec fragments de *tegulae*, dans lesquels le mur II a été implanté, bloquant un premier remblai. La base du remblai entre les deux murs de l'étape VII contient des fragments disloqués du mur II dans un premier comblement appuyant le pied du mur provisoire de soutènement, avant l'établissement de la terrasse.

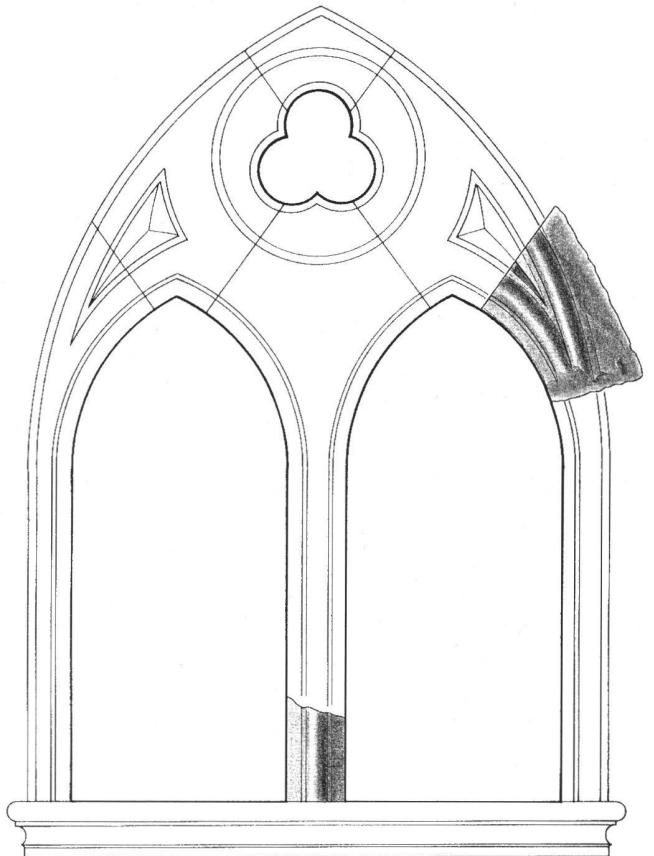
Fig. 8 Restitution d'une fenêtre à remplage gothique en calcaire jaune, avec mouluration en tore, fin du XIII^e – début du XIV^e siècle. En foncé, les fragments retrouvés. Hauteur du vide de jour des lancettes: 1,20 m.

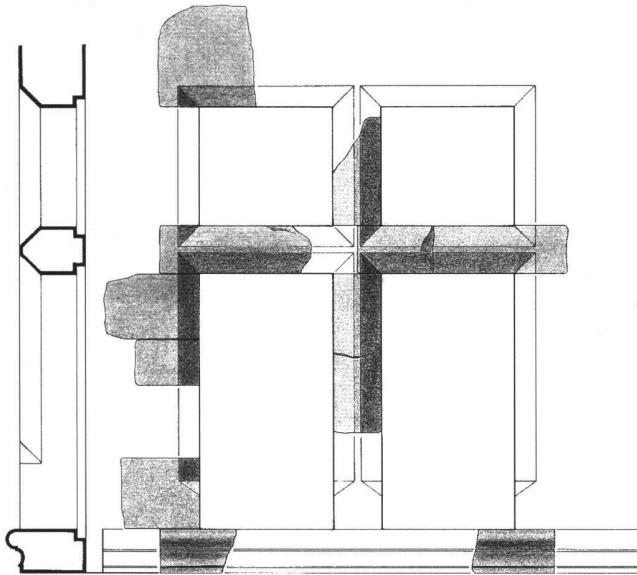
Fig. 9 Restitution d'une fenêtre gothique en molasse, à croisée avec mouluration en fort chanfrein et tablette moulurée en tore, XV^e siècle. En foncé, les fragments retrouvés. Hauteur totale du vide de jour: 1,93 m.

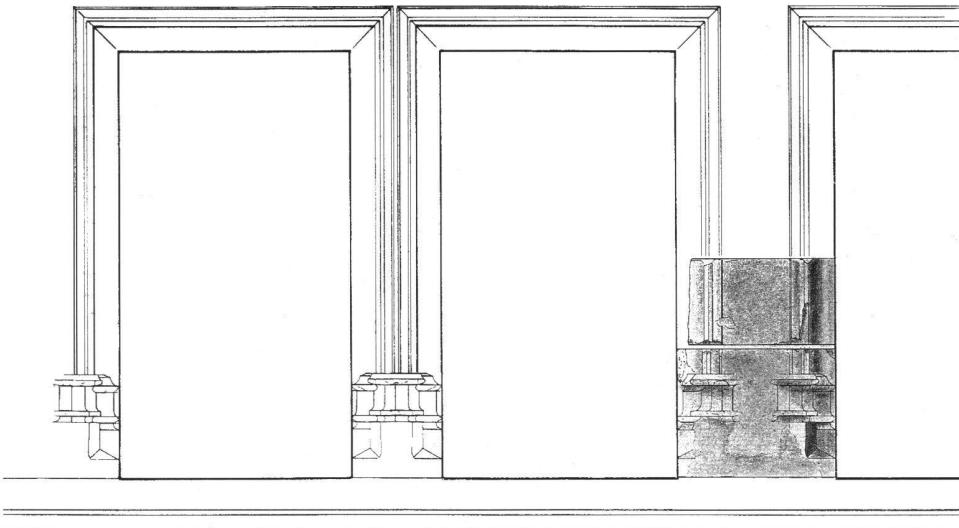
Fig. 10 Restitution d'une fenêtre à meneaux en molasse, moulurée à l'extérieur en gorges retombant sur des bases prismatiques, avec feuillures polychromes et colonne engagée à l'intérieur, XVI^e siècle. Hauteur du vide de jour: 1,10 m.

sommet de la butte. Ainsi, sauf découverte de documents iconographiques inédits, l'aspect des édifices qui ont précédé le château de Guiguer nous demeurera à jamais inconnu. Pourtant... Ces bâtiments ont servi de carrière depuis le Moyen Age, et les matériaux de construction et de couverture²⁵ ont fait l'objet d'une récupération systématique et souvent multiple. Ainsi, la mise à nu des murs de terrasse et des fondations du château du XVIII^e siècle a révélé la présence d'une quantité impressionnante de blocs sculptés; le prélèvement de ces blocs n'a dans la règle été possible qu'à l'emplacement des percements nécessités par la mise en relation des locaux techniques enterrés. Bien souvent d'ailleurs, la face sculptée des éléments de ce lapi-daire était tournée vers le cœur de la maçonnerie, afin d'en assurer la cohésion. Il eût donc fallu démolir le château pour disposer d'une vision d'ensemble de la qualité architecturale des édifices précédents. Ce n'était évidemment pas là le but de l'opération... Malgré cet échantillonnage très limité, la récolte n'en est pas moins impressionnante, puisqu'elle permet de restituer partiellement l'aspect des façades du château, et ce depuis la fin du XIII^e siècle. Il y a là des éléments de fenêtres à remplage en molasse ou en calcaire jaune (fig. 8), celle-ci avec un meneau mouluré de gorges. Ils appartiennent au vocabulaire gothique, abondamment représenté par des fragments de fenêtres à croisée moulurées en gorge ou en fort chanfrein (fig. 9). Un des fragments relevés dans l'aile nord pourrait être encore plus ancien, suivant la datation précoce proposée au château de Madeln près de Pratteln (BL).²⁶ Le bas Moyen Age est également bien représenté avec des encadrements de fenêtre retombant sur des colonnettes, décorés d'une riche polychromie (fig. 10), ou sur congé résillé (fig. 11).

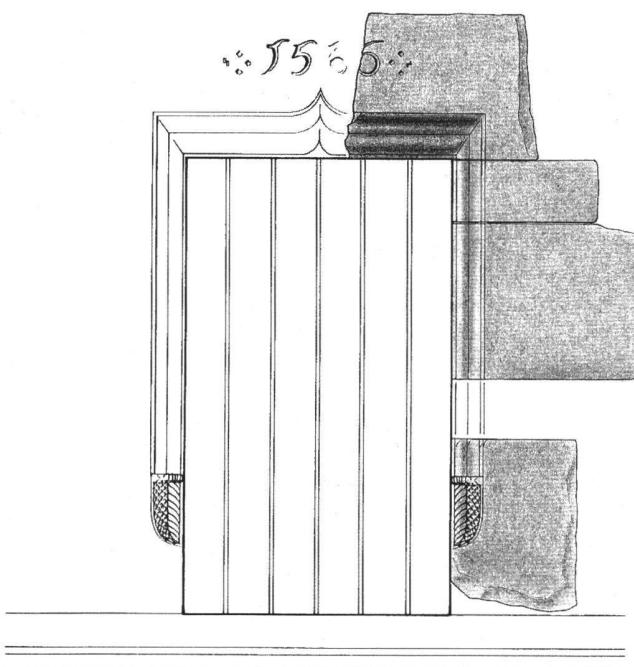
Fig. 11 Restitution d'une fenêtre en molasse moulurée en gorge amortie sur congé torsadé et résillé. Seconde moitié du XVI^e siècle. Hauteur du vide de jour: 1,08 m.

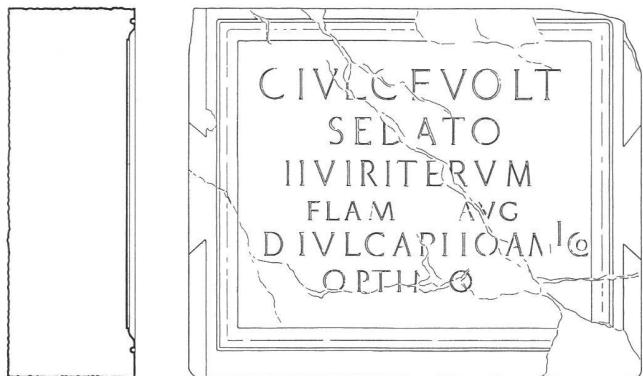
Fig. 16 Coupe et vue de l'épitaphe scellée dans le mur de terrasse du potager. Hauteur: 1,30 m.

Les pièces maîtresses de l'époque romaine, toutefois, sont les deux inscriptions retrouvées au cours du chantier. La première, longtemps considérée comme disparue,³⁹ a pu être enfin localisée fortuitement après débroussaillage, scellée dans le mur de terrasse du potager, à l'angle de l'allée menant au portail du château (fig. 16). En forme de *tabula ansata*, c'est l'épitaphe d'un notable nyonnais offerte par *D. Julius Capito*, originaire du territoire de Vienne (Isère), connu sous Trajan entre la fin du I^e et le début du II^e siècle ap. J.-C. Elle porte:
