**Artikel:** Riflessioni su un intervento di restauro : "la Torre del Capitano a Morcote"

# Riflessioni su un intervento di restauro: «La Torre del Capitano a Morcote»

di GIANFRANCO ROSSI

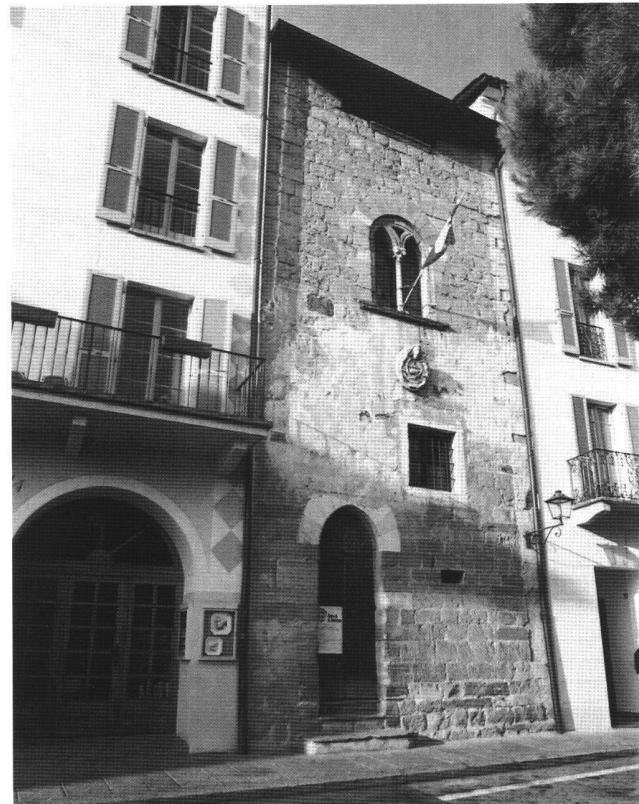
Fig. 1 La Torre del Capitano, Morcote.

Passo al commento del «restauro» della Torre del Capitano a Morcote, una tessera medievale superstite sul lungolago, incastonata nelle case che la stringono ai lati e un po' la confinano in sordina (fig. 1).

Nata presumibilmente quale torre di avvistamento e di segnalazione; una struttura architettonica costituita da un parallelepipedo a base quadrangolare di circa  $ml 7,50 \times 6,00$  che si erge per una quindicina di metri, con la sua massiccia muratura di perimetro, spessa in media un metro.

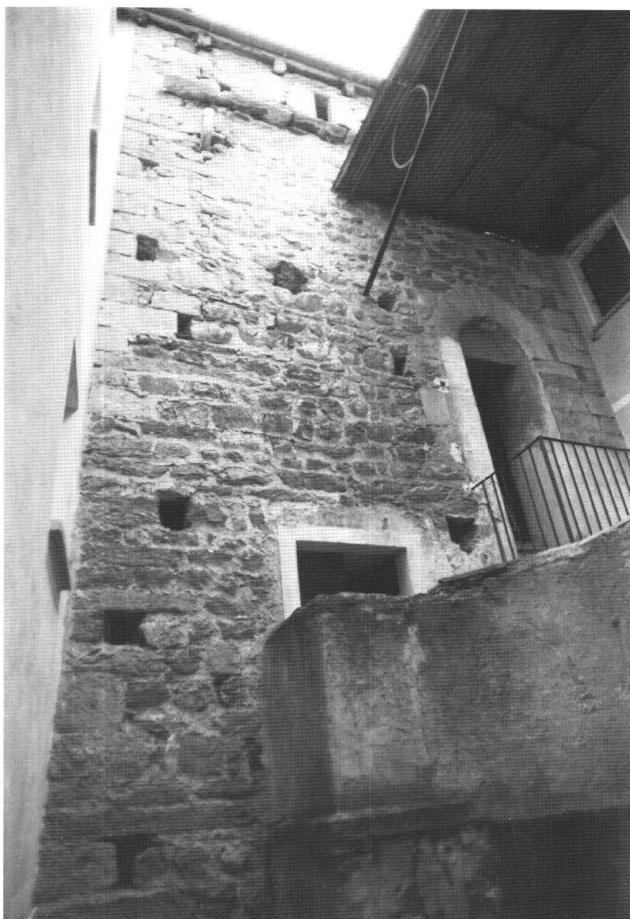
Fig. 2 Veduta della corte prima del restauro.

La torre ospitò le carceri, fu sede del Posto di Polizia, del Capo Sezione Militare, della Scuola Comunale, del Municipio. Poi un lungo silenzio fino all'inizio dei lavori di restauro. Le molteplici destinazioni ne hanno alterato l'aspetto complessivo senza però devastarne la sostanza autentica. I diversi interventi si concentrarono in prevalenza all'interno con la creazione di nuove parcellazioni dello spazio, nuovi intonaci, nuove aperture e, nella corte,

scale invadenti, un alzamento del terreno ed una volgare pensilina (fig. 2). La ricerca conoscitiva, basata su rilievi accurati, ricca documentazione fotografica e ricerche stratigrafiche (queste eseguite dall'Ufficio Cantonale dei Beni Culturali), hanno aperto la strada all'indirizzo progettuale.

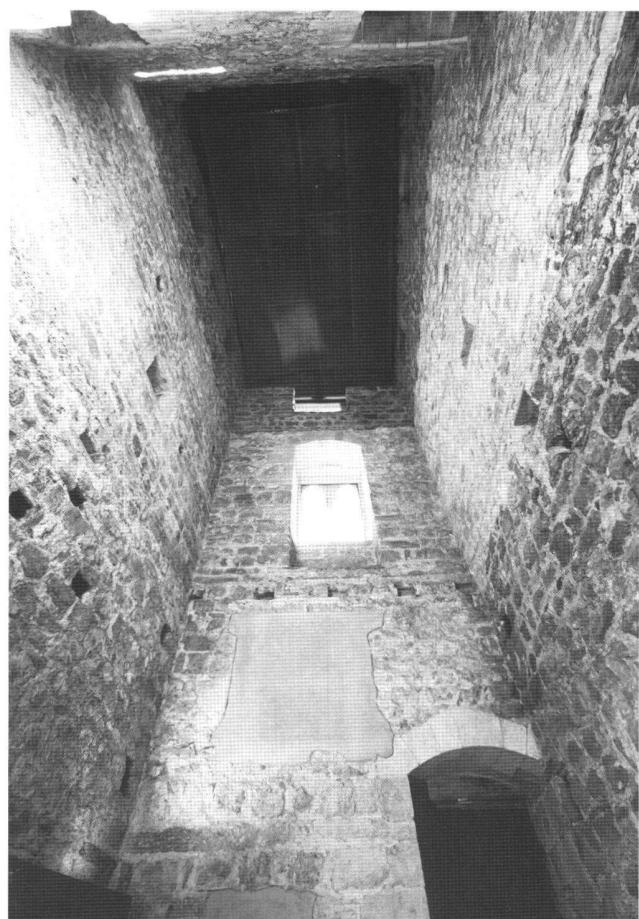
Fig. 3 Veduta dell'interno dopo il restauro (lato lago).

Il palinsesto murario delle quattro facciate interne è quindi rimasto come è stato trovato dopo le spogliazioni a narrare la sua storia e a far fantasticare chi lo guarda dal basso, creando emozione ed immaginazione (fig. 3).

Dopo aver pulito la Torre e la corte, l'impianto murario originale è apparso intatto nella sua struttura senza aver bisogno di interventi di rilevanza.

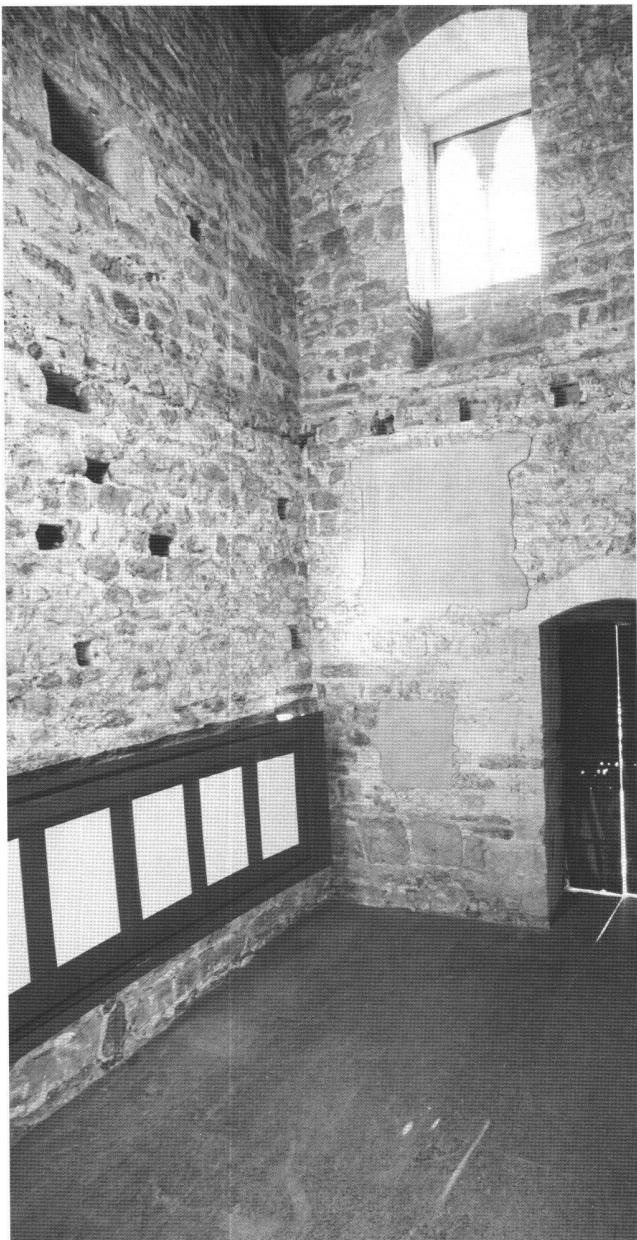
Fig. 4a Pavimento in lastre ruvide di Onsernone e bachecca applicata al muro.

Tutti gli interventi sono improntati a ricerca minimalista, applicata con sensibilità essenziale: il pavimento in lastre ruvide di Onsernone posate a giunti quasi chiusi, costituenti un fondo grigio piombo intenso, di forte connotazione, che si estende nella corte (fig. 4a, 4b).

Una bachecca applicata al muro interno ad altezza d'occhio, sulla destra per chi entra, condensa in tavole descrittive, illuminate con discrezione da fibre ottiche, la documentazione critica del restauro e sollecita alla meditazione (fig. 4a).

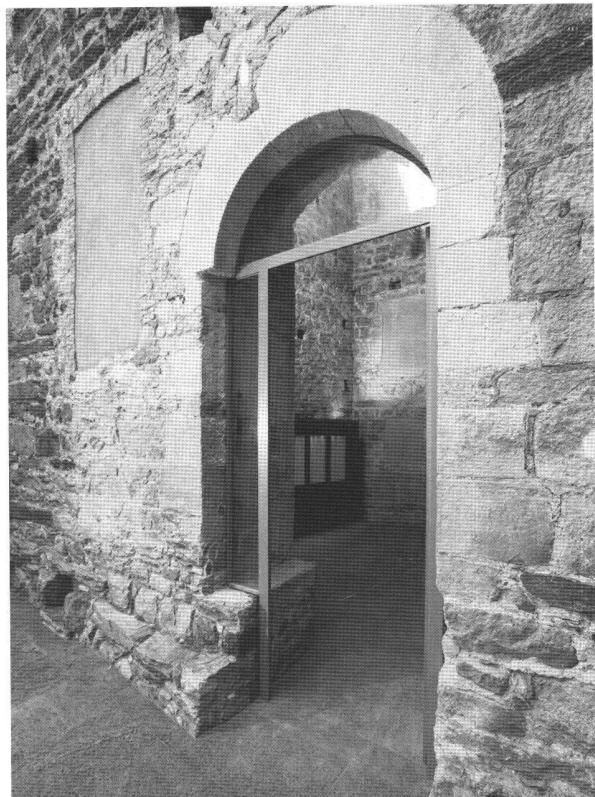
Fig. 4b Pavimento estendosi nella corte e porta alla vetratura trasparente.

La mascheratura della rossa struttura lignea del tetto esistente, con una leggera volta metallica forata, creando un senso di semioscurità a misura indefinibile. Le chiusure delle aperture originarie, ottenute con vetrature trasparenti incastonate in semplici telai di ferro (fig. 4b e 5).

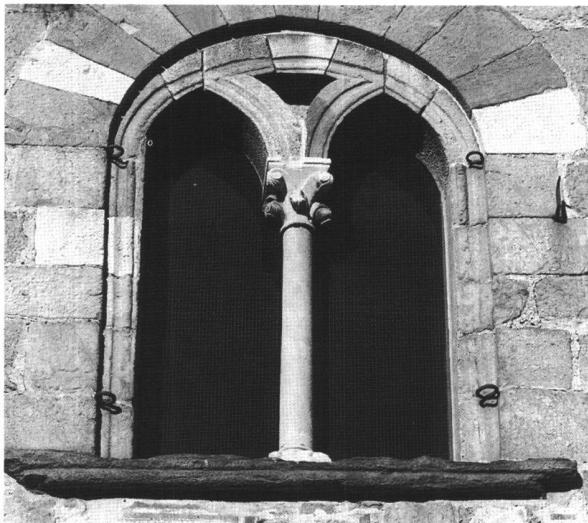
La impreziosisce una leggiadra bifora gotica con agile colonnina mediana e la timbra un portale a sesto acuto, chiuso da un portone di castagno a due battenti, rimasto fortunatamente autentico in quasi tutte le sue parti.

Fig. 5 Bifora gotica alla facciata a lago.
