Heft: 4: Restauro e ricerca : il contributo dell'archeologia e della storia
dell'arte per la conservazione degli edifici

Artikel: Il Palazzo Torriani e la problematica del restauro nel nucleo storico di
Mendrisio

Il Palazzo Torriani e la problematica del restauro nel nucleo storico di Mendrisio

di ROSSANA CARDANI VERGANI

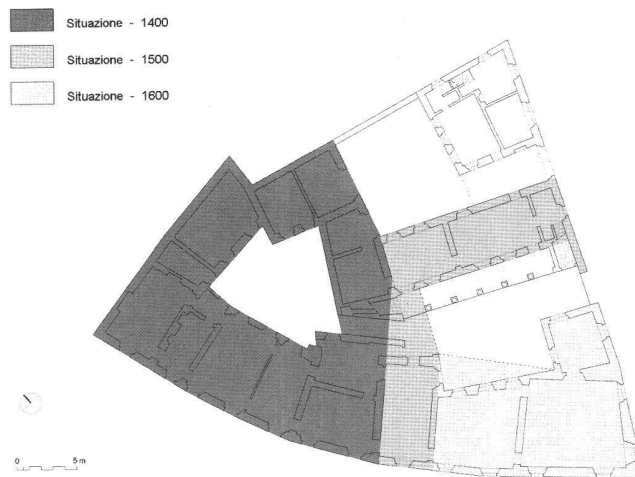
Fig. 8 Sintesi delle fasi del Quattrocento, Cinquecento e Seicento.

Grandi modifiche sono da riferire al Seicento (fase sette) quando nasce il nuovo blocco, che si congiunge sia con la corte nord che con la proprietà Torriani-Prestini, dando così vita al palazzo a doppia corte (fig. 8).

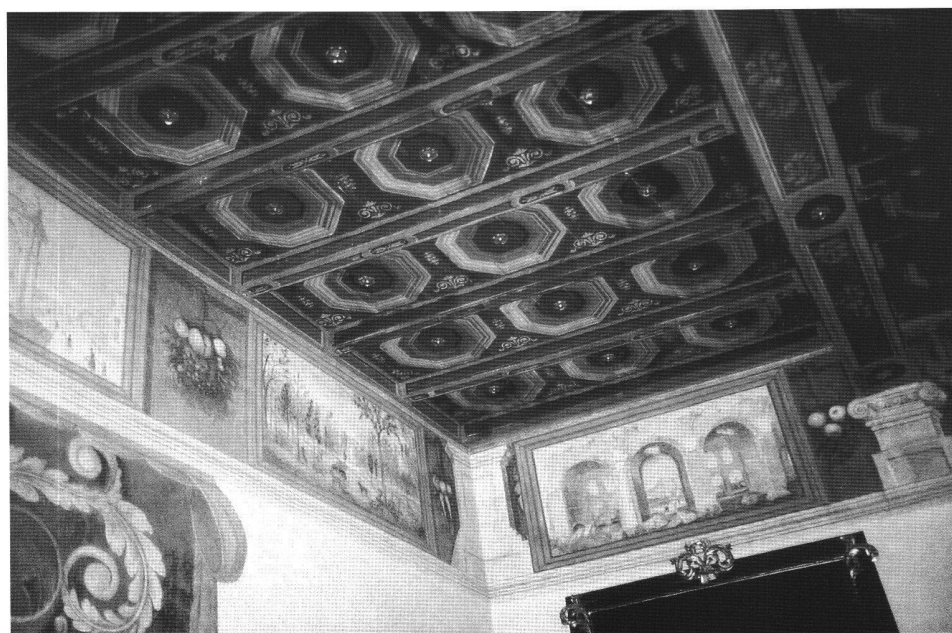
Fig. 9 Le vedute del Seicento.

Particolarmente significativo per il Seicento il locale di rappresentanza posto al primo piano. Qui si conservano infatti un importante soffitto a cassettoni, dipinti alle pareti che si rifanno alla vedutistica classica con inserti di nature morte, un camino con lo stemma della famiglia Torriani.

Tali dipinti – per stile ed iconografia – sono molto vicini a quelli ritrovati sempre a Mendrisio, nella Casa Ammon: questi sono firmati G.B. e datati 1657 (fig. 9).¹⁰
