Il Palazzo Torriani e la problematica del restauro nel nucleo storico di Mendrisio

di ROSSANA CARDANI VERGANI

La ricerca archeologica nel Palazzo Torriani

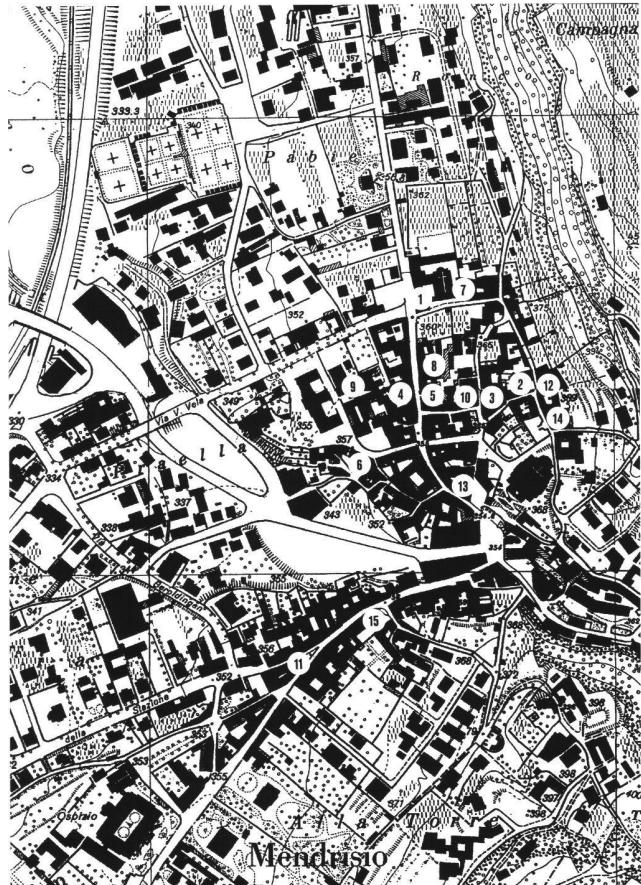
Fig. 1 Nucleo storico di Mendrisio. Evidenziati gli edifici indagati archeologicamente.

Uno dei più importanti interventi è stato quello all'interno dell'ex Convento dei Serviti (poi Vecchio Ginnasio e ora Museo d'Arte), dove fra 1975 e 1981 si sono riportate alla luce strutture risalenti al periodo compreso fra il XIII secolo e l'Ottocento, segnando le tappe storiche legate al Convento degli Umiliati (menzionato per la prima volta nel 1268), al Convento e Collegio dei Serviti, e infine al cosiddetto Vecchio Ginnasio (fig. 1).¹

- ² Nella Fig. 1, con il no. 1 è indicato l'ex Convento dei Serviti, ora Museo d'Arte. Gli edifici privati finora esaminati seguono la numerazione: Cereghetti no. 2; Faes e Cereghetti no. 3; Bianchi – Cecc di Boss no. 4; Tirelli no. 5; Ammon no. 6; Maggi no. 7; Brenni no. 8; Mantegazzi no. 9; Stucchi no. 10; Mattag no. 11; Viel no. 12; Torriani no. 13; Vecchio Pretorio no. 14; Pollini no. 15.

- ³ Il Palazzo Torriani è il no. 13 nella Fig. 1.
- ⁴ Per la storia della famiglia Torriani e dei loro possedimenti cfr. PAUL SCHÄFER, *Il Sottoceneri nel Medioevo. Contributo alla storia del medioevo italiano*, Lugano 1954, pp. 56–63. – MARIO MEDICI, *Storia di Mendrisio*, Mendrisio 1980, pp. 543–544 e 587–595.

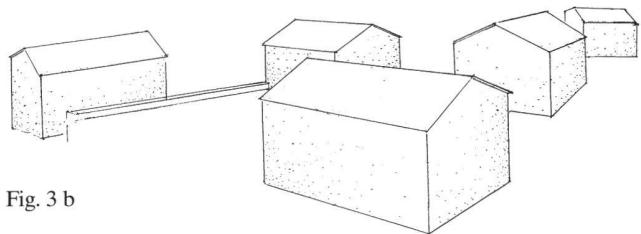
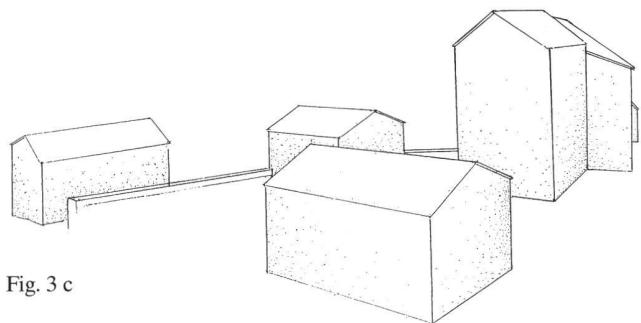
Fig. 3 a, b, c Le prime due fasi. Proposta ricostruttiva della pianta e dell'alzato.

Due tipi di muratura contraddistinguono le prime tre fasi – collocabili all'interno del Duecento – : la prima, formata da sassi rotondi con superficie a rasa pietra; la seconda, sempre con sassi rotondi ma con l'aggiunta di sassi in arenaria quadrati, utilizzati soprattutto per riquadrare le aperture.

Il primo tipo di muratura – riferibile alle prime due fasi – è stato localizzato sia al piano negozi che al primo piano abitativo, soprattutto in corrispondenza della corte nord.

I punti di ritrovamento – fra loro non contigui – permettono di ipotizzare l'esistenza di cinque edifici singoli ad uno o due piani, aperti su di un lato.

Il secondo tipo di muratura sembra coincidere con la terza fase, vale a dire con il momento di passaggio dalle piccole costruzioni singole ad una prima aggregazione di edifici con corte interna, aperta su un lato, sempre di carattere agricolo.

Tutte le prime tre fasi presentano sulla muratura tracce di incendio (fig. 3).⁸

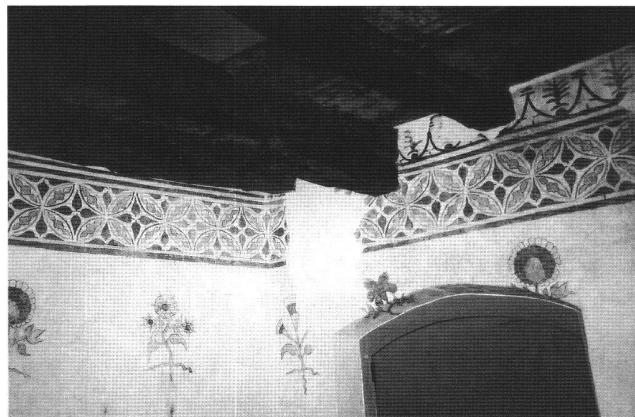
Fig. 4 Particolare della decorazione floreale riferibile al primo Quattrocento.

Di qualche decennio successiva a questo momento costruttivo la decorazione floreale rinvenuta al secondo piano dell'ala nord (fig. 4).

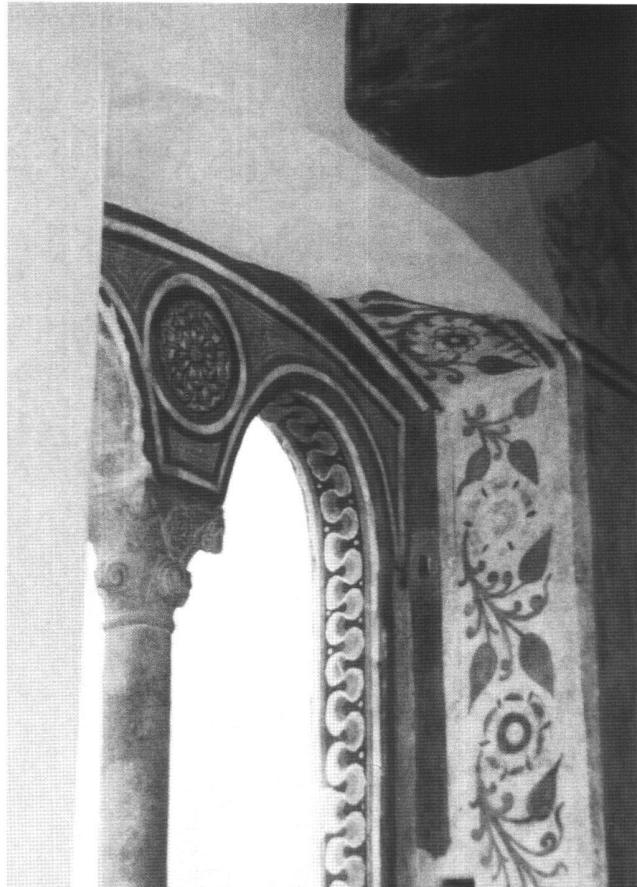
Fig. 6 Particolare della bifora quattrocentesca con la decorazione floreale.

Sempre al pieno Quattrocento è da riferire gran parte della decorazione pittorica rinvenuta al primo e al secondo piano del blocco nord.⁹ Caratteristiche di questa quinta fase sono le bifore binate, a nicchia, rivolte su via San Damiano:

hanno base sagomata, bugne agli angoli, colonnina liscia, capitello composito con volute e motivi floreali (fig. 6).

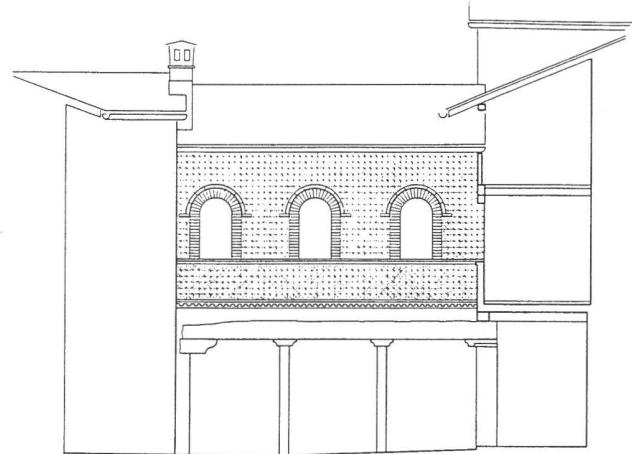
Fig. 7 La facciata quattrocentesca. Proposta ricostruttiva dell'insieme e particolare della decorazione a rombi.

Nella quarta fase sembrano ipotizzabili bifore ad ovest e monofore ad est. Queste ultime – riquadrate nelle spalle da un tinteggi rossastro e al di sopra con del cotto – precedevano la decorazione a rombi, ritrovata durante il restauro.

Tra l'architrave del primo piano e il davanzale delle monofore, si avevano due fasce marcapiano sagomate, in cotto.

Le monofore al di sopra erano riquadrate da spalle con tinteggi rossastro e avevano un «cappello» in cotto, leggermente sporgente (fig. 7).

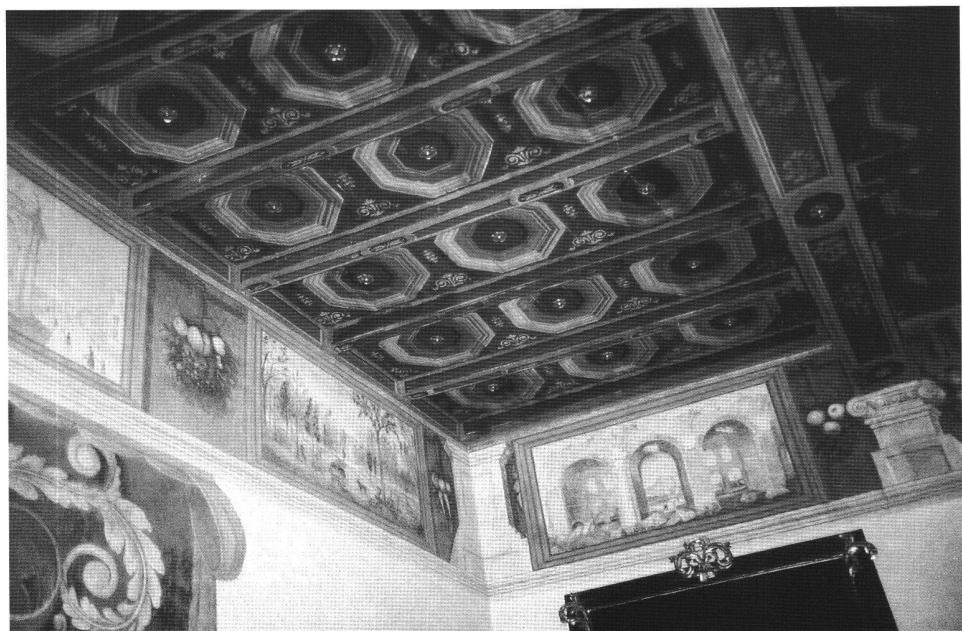
Fig. 9 Le vedute del Seicento.

Particolarmente significativo per il Seicento il locale di rappresentanza posto al primo piano. Qui si conservano infatti un importante soffitto a cassettoni, dipinti alle pareti che si rifanno alla vedutistica classica con inserti di nature morte, un camino con lo stemma della famiglia Torriani.

Tali dipinti – per stile ed iconografia – sono molto vicini a quelli ritrovati sempre a Mendrisio, nella Casa Ammon: questi sono firmati G.B. e datati 1657 (fig. 9).¹⁰
