**Artikel:** Projet de mise en valeur de la Chapelle du Château de Chillon

# Projet de mise en valeur de la Chapelle du Château de Chillon

par JEAN NICOLLIER

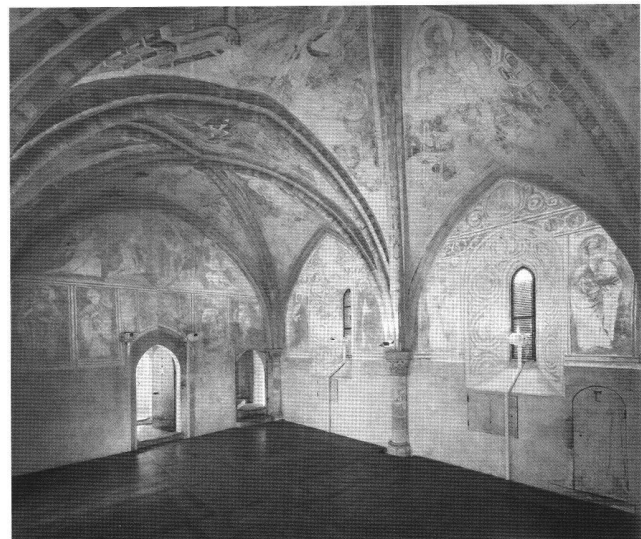
Fig. 4 La chapelle Y après restauration, avec projections lumineuses, vue en direction du nord-ouest, vers l'entrée et vers l'escalier conduisant à la *camera domini*.

- Enfin, le principe de réversibilité, était absolument garanti puisqu'aucune adjonction de matière n'altérait les murs. (De plus, il s'est avéré que l'impact de la lumière restait au-dessous des normes admises en muséographie) (fig. 4).

L'étude des voûtes et des parois ayant requis une attention particulière, il restait à reconsidérer le sol, afin que l'espace tout entier de la chapelle soit pris en charge et réponde au projet chapelle. Il fut décidé de créer un nouveau plancher (fig. 4), (le sol existant n'étant pas d'origine) et de procurer aux visiteurs la sensation de «flotter», de «planer» dans une temporalité parallèle. Une sorte de radeau surélevé par

rapport à la chape existante fut conçu, une surface constituée de plaques d'acier brut aux bords oxydés, conformément à un dessin exécuté spécialement par un peintre sculpteur.
