Ein vorgefertigter Blockbau der Zeit um 1500? Das bemalte Haus Hauptstrasse 6 in Menzingen ZG

von ADRIANO BOSCHETTI-MARADI und HEINI REMY

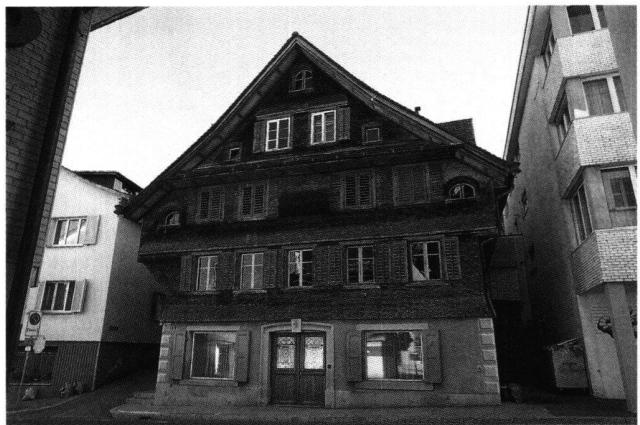
Abb. 1 Die Südseite (Gassenseite) des Hauses Hauptstrasse 6 in Menzingen vor dem Umbau 2004. Blick nach Norden.

Der Blockbau Hauptstrasse 6 steht an der Nordseite der Menzinger Hauptstrasse, nahe dem westlichen Dorfausgang und südwestlich der Pfarrkirche (Abb. 1 und 3).¹ Das Gebäude befindet sich in einer Hanglage, das heisst das unterste Geschoss bildet von der Strasse her gesehen das Erdgeschoss, während im Hinterhaus das erste Obergeschoss auf der Höhe des Aussenniveaus liegt. Über dem gemauerten Erdgeschoss erheben sich in Blockbauweise zwei Obergeschosse. 1941 ist beim Erneuern der Schindeln an der Fassade ein aufgemaltes spätgotisches Kruzifix zwischen Ranken beobachtet worden.² Die Kantonsarchäologie hat daher den geplanten Umbau der beiden Obergeschosse begleitet. Im Mai und Juni sowie im September 2004 führte Heini Remy im Haus archäologische Untersuchungen durch, und Heinz und Kristina Egger nahmen dendrochronologische Datierungen vor.³ Bald nach der Entfernung der modernen Wandverkleidungen im Innern zeigte sich, dass die Kammern des ersten Obergeschosses ausgemalt waren, unter anderem mit der Darstellung eines Pilgers mit der Jahreszahl 1535. Die ausgemalten Räume sind dank des Entgegenkommens des Eigentümers noch während der Umbauarbeiten unter Denkmalschutz gestellt worden.⁴ Peter Meier (Lorenzi und Meier AG, Zürich) hat die Wandmalereien unter Aufsicht der kantonalen Denkmalpflege konserviert und zum Teil restauriert.⁵

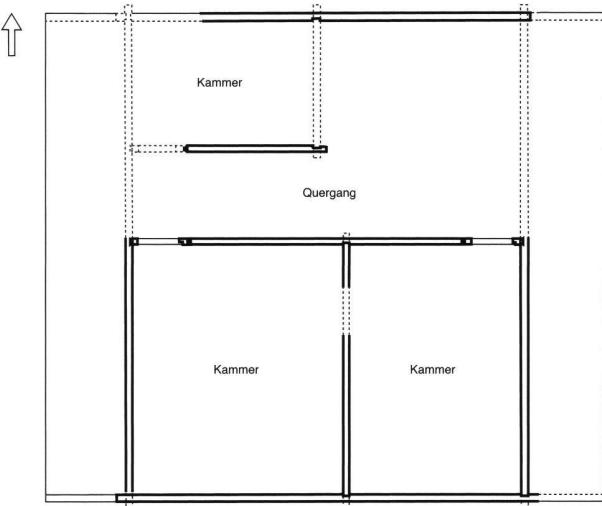
Abb. 5 Grundriss des zweiten Obergeschosses von Hauptstrasse 6 in Menzingen. M 1:150.

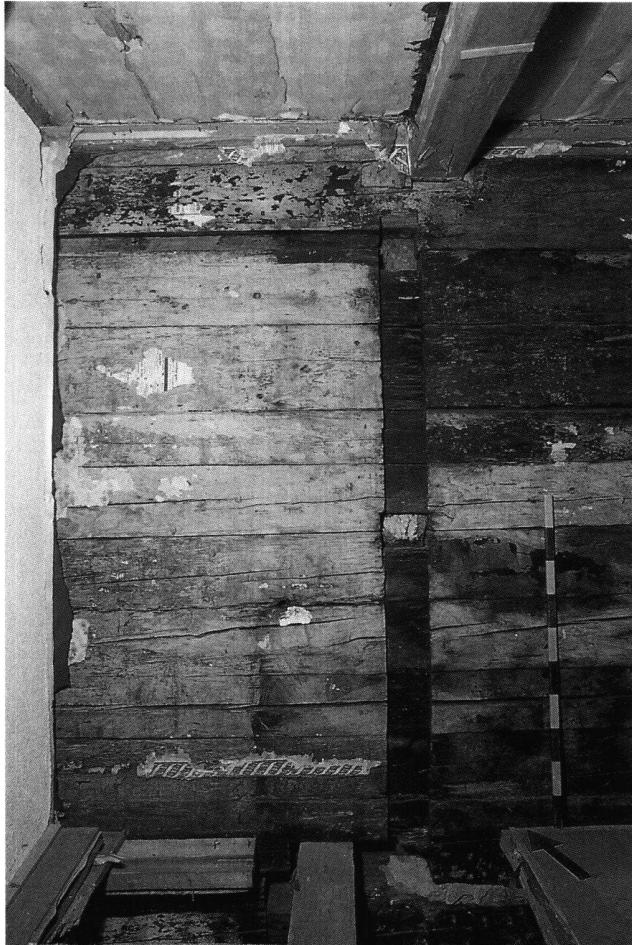
Abb. 9 Menzingen, Hauptstrasse 6: Nordwand des zweiten Obergeschosses von innen. Die abgebrochene Ostwand der Kammer links war mit einer Nut und nur drei einzelnen Blockvorstössen (zuoberst, in der Mitte und zuunterst) mit der Nordwand verbunden. Blick nach Norden.

die Verbindungen zwischen den anderen Fassaden mit Binnenwänden und unter den Binnenwänden zu (Abb. 9 und 16). Der Abschlussbalken des ersten Obergeschosses ragt 2,5 m über die Westfassade hinaus und hat wahrscheinlich einst beidseitig – also auch im Osten – die

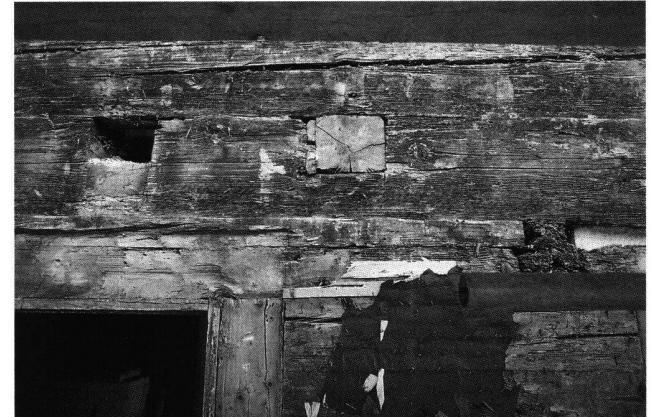
Abb. 10 Menzingen, Hauptstrasse 6: Südfassade mit den «fassadensichtigen» Deckenbrettern des ersten Obergeschosses und dem abgesägten Vorstoss des obersten Balkens der Trennwand zwischen den beiden Kammern des ersten Obergeschosses. Darüber links der ebenfalls abgesägte unterste Vorstoss der Trennwand der Kammern des zweiten Obergeschosses. Blick nach Norden.

Die Decke des ersten Obergeschosses beziehungsweise der Boden des zweiten Obergeschosses ist an der Gassenfassade sichtbar (Abb. 6, 10 und 18). Der unterste Balken des zweiten Obergeschosses liegt also auf den Bodenbrettern. Im Innern lässt sich feststellen, dass die Deckenbretter des ersten Obergeschosses traufseitig eingenutet sind. Sie sind aber sowohl an der Nord- wie auch an der Südfassade sichtbar und laufen unter den von

Deckenbrettern in Falzen, so dass auf dem Kammerboden im zweiten Obergeschoss der oberste Wandbalken sichtbar ist (Abb. 7 und 10). In der Hauptkammer wurde die Decke ursprünglich mit einem in Ost-West-Richtung verlaufenden Unterzug getragen, von dem sich die Aussparungen in den Seitenwänden erhalten haben. An der Nordwand befinden sich – möglicherweise sekundäre – Aussparungen für Bälkchen, die in Nord-Süd-Richtung unter der Decke

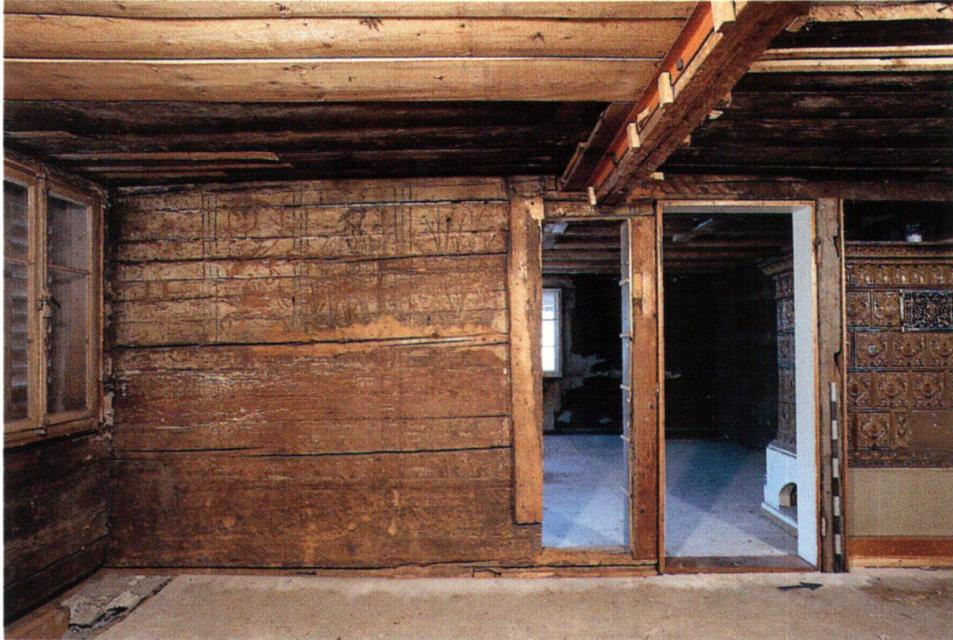
Abb. 13 Menzingen, Hauptstrasse 6: Bemalung der Westwand der kleinen Kammer im ersten Obergeschoss (Trennwand zur Stube), Blick nach Westen.

Sehr gut erhalten sind weitere Malereien an der Westwand der kleineren Kammer neben der Stube (Abb. 13). In Feldern sind (von links nach rechts zwischen Südfassade

und Türe) ein Ornament mit roten Punkten, rote Ranken, die Figur eines Pilgers sowie eine grüne Pflanze mit roten Früchten dargestellt. Der schreitende bärtige Pilger ist mit engen Strümpfen, einem weiten Mantel und einem breitkrempigen schwarzen Hut bekleidet. Er trägt eine Halskette, eine Feldflasche und den charakteristischen langen Stab in der Hand. Über dem Pilger ist die Jahreszahl 1535 angebracht.²⁶ Die kräftigen schwarzen Konturlinien sind, soweit erkennbar, zum Teil farbig ausgemalt: rot für die Lippen, gelb für die hölzerne Feldflasche und den Stab (Abb. 14). Auch die Tür in dieser Wand ist von einer linearen roten Malerei eingefasst. Besonders bemerkenswert ist der Umstand, dass sich weite Teile der Deckenbemalung mit rotem und blauem Wellenband- und Blumendekor erhalten haben (Abb. 15). Es ist anzunehmen, dass einst der ganze Raum ausgemalt war.²⁷

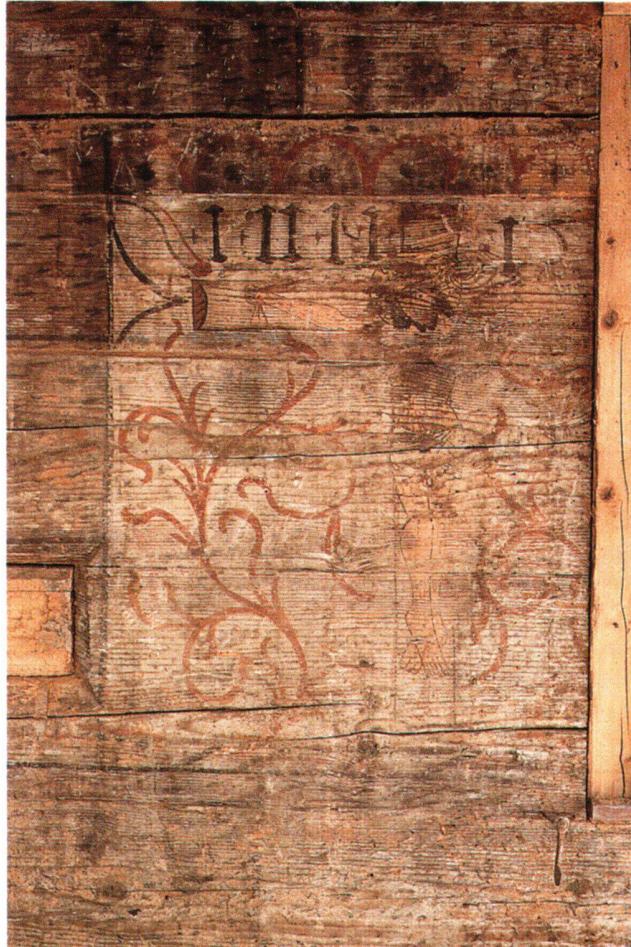
Abb. 17 Menzingen, Hauptstrasse 6: Der Kruzifixus an der Westfassade mit der Inschrift «INRI 15(...»), Blick nach Osten.

Rechts des Hauseinganges ist wie bei einem gerahmten Bild ein Feld für die Darstellung des Kruzifixes ausgespart (Abb. 17). Das Kreuz wird seitlich und unten von einem roten Strich umrahmt und oben mit einem mit schwarzen Punkten geschmückten Bogenband begrenzt. Der Kruzifixus ist nicht von Assistenzfiguren flankiert, sondern von roten kräftigen Ranken umgeben. Das Kreuz selbst ist aus im Querschnitt halbrunden Stämmen gezimmert. Christus neigt sein Haupt mit offenen Augen sanft nach rechts, die

Füsse sind übereinander geschlagen und mit einem Nagel befestigt. Der goldgelbe Nimbus zeichnet Christi Haupt aus, seine Haut ist hellbeige wiedergegeben, der geknotete Lendenschurz ist weiss, und aus Christi Wunden fliest rotes Blut. Über dem linken Kreuzarm sind in gotischer

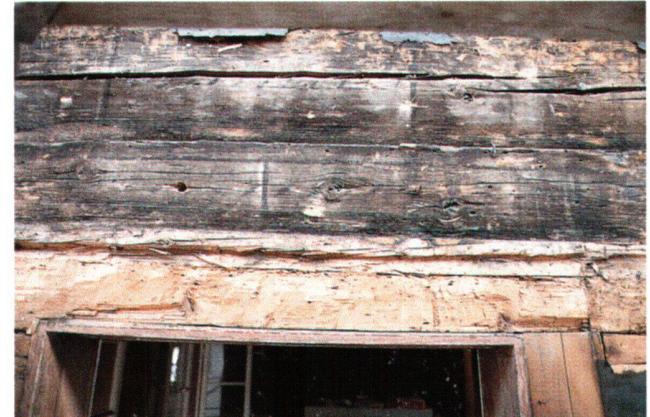
Abb. 18 Menzingen, Hauptstrasse 6: Reste der Quaderimitation an der Südfront über dem ersten Obergeschoss. Darunter die fassadensichtigen Bretter der Decke über dem ersten Obergeschoss. Blick nach Norden.

der Südfassade aber zwei runde Löcher von 1,5 cm Durchmesser (Abb. 18). Sie dienten der Führung von Schnüren für aufklappbare Schlagläden. Tatsächlich weisen die Löcher eine abgewetzte, ausgefeilte Unterkante auf. Eine zugesetzte und höchst wahrscheinlich 1535 übermalte

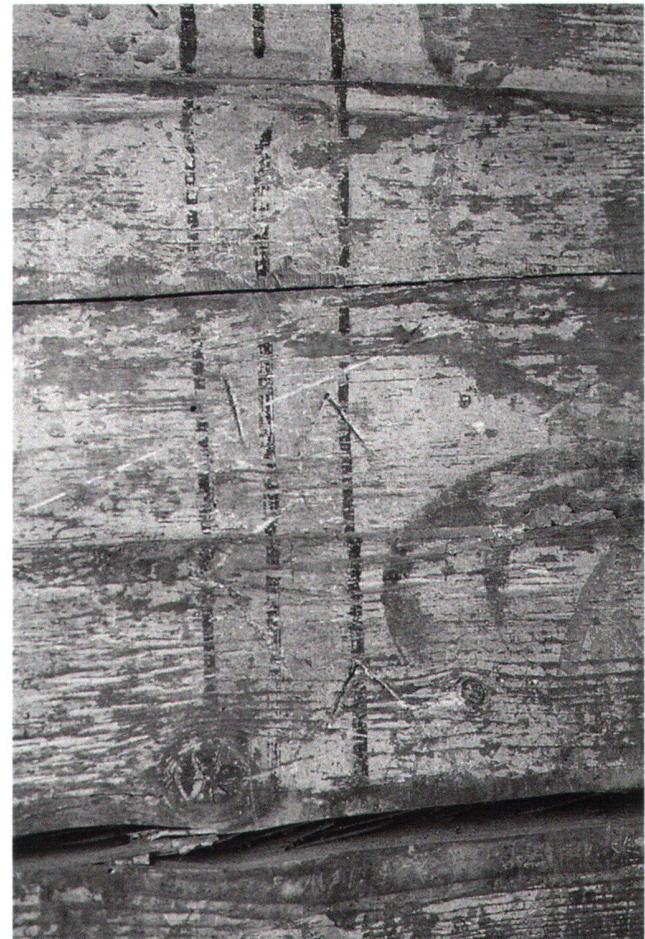
Abb. 22 Menzingen, Hauptstrasse 6: 1535 übermalte, eingekerbte Zahlzeichen («Abbildungszahlen») an der Westwand der Kammer im ersten Obergeschoss. Blick nach Westen.

Einzelne Merkmale weisen darauf hin, dass sich die frühe Baugeschichte des Hauses Hauptstrasse 6 nicht auf eine einzige Bauphase beschränkt. Mit den Malereien von 1535 sind eingekerbt römische Zahlzeichen übermalt (Abb. 22). Dies lässt sich sowohl an der Wand zwischen den beiden Kammern des ersten Obergeschoßes wie auch an der Westfassade beobachten. Die Zahlzeichen sind in einer senkrechten Reihe in korrekter Folge von unten nach oben angebracht. Weitere eingekerbte Zahlen befinden sich an

der Nordseite der Wand zwischen Hauptkammer und Küchengang und an der Ost- sowie an der Westfassade. Derartige Zahlen am Blockbau gelten als Hinweise auf eine Versetzung des Hauses. Damit ein identisches Wiederaufrichten des Hauses gewährleistet ist, müssen alle Balken vor dem Abbau nummeriert werden. Die Balken werden Wand für Wand beim Abbau separiert. Beim

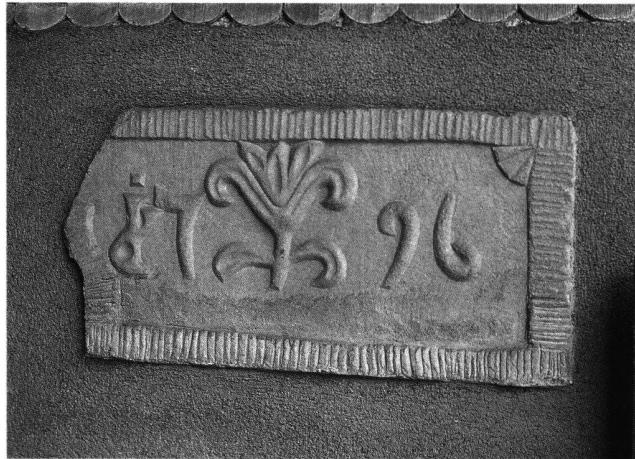
Abb. 23 Menzingen, Hauptstrasse 6: In der Westfassade des Kellersockels eingemauerter Stein mit der Jahreszahl 1796. Blick nach Osten.

Weitere eingreifende Umbauten datieren in das Jahr 1796. Damals wurden die Räume im Obergeschoss um zwei Balkenlagen erhöht, und das Haus erhielt einen neuen Dachstuhl (Abb. 8). Gemäss dendrochronologischer Datierung wurde dieser Dachstuhl nicht vor 1795 aufgerichtet.⁵⁷ In die gleiche Bauphase gehört eine Steinplatte mit der Jahrzahl 1796 an der Westfassade des Erdge-
