| <b>Artikel:</b> | De la réflexion à la réalisation : un cheminement variable |

# De la réflexion à la réalisation – un cheminement variable

par MIRIAM JULLIEN

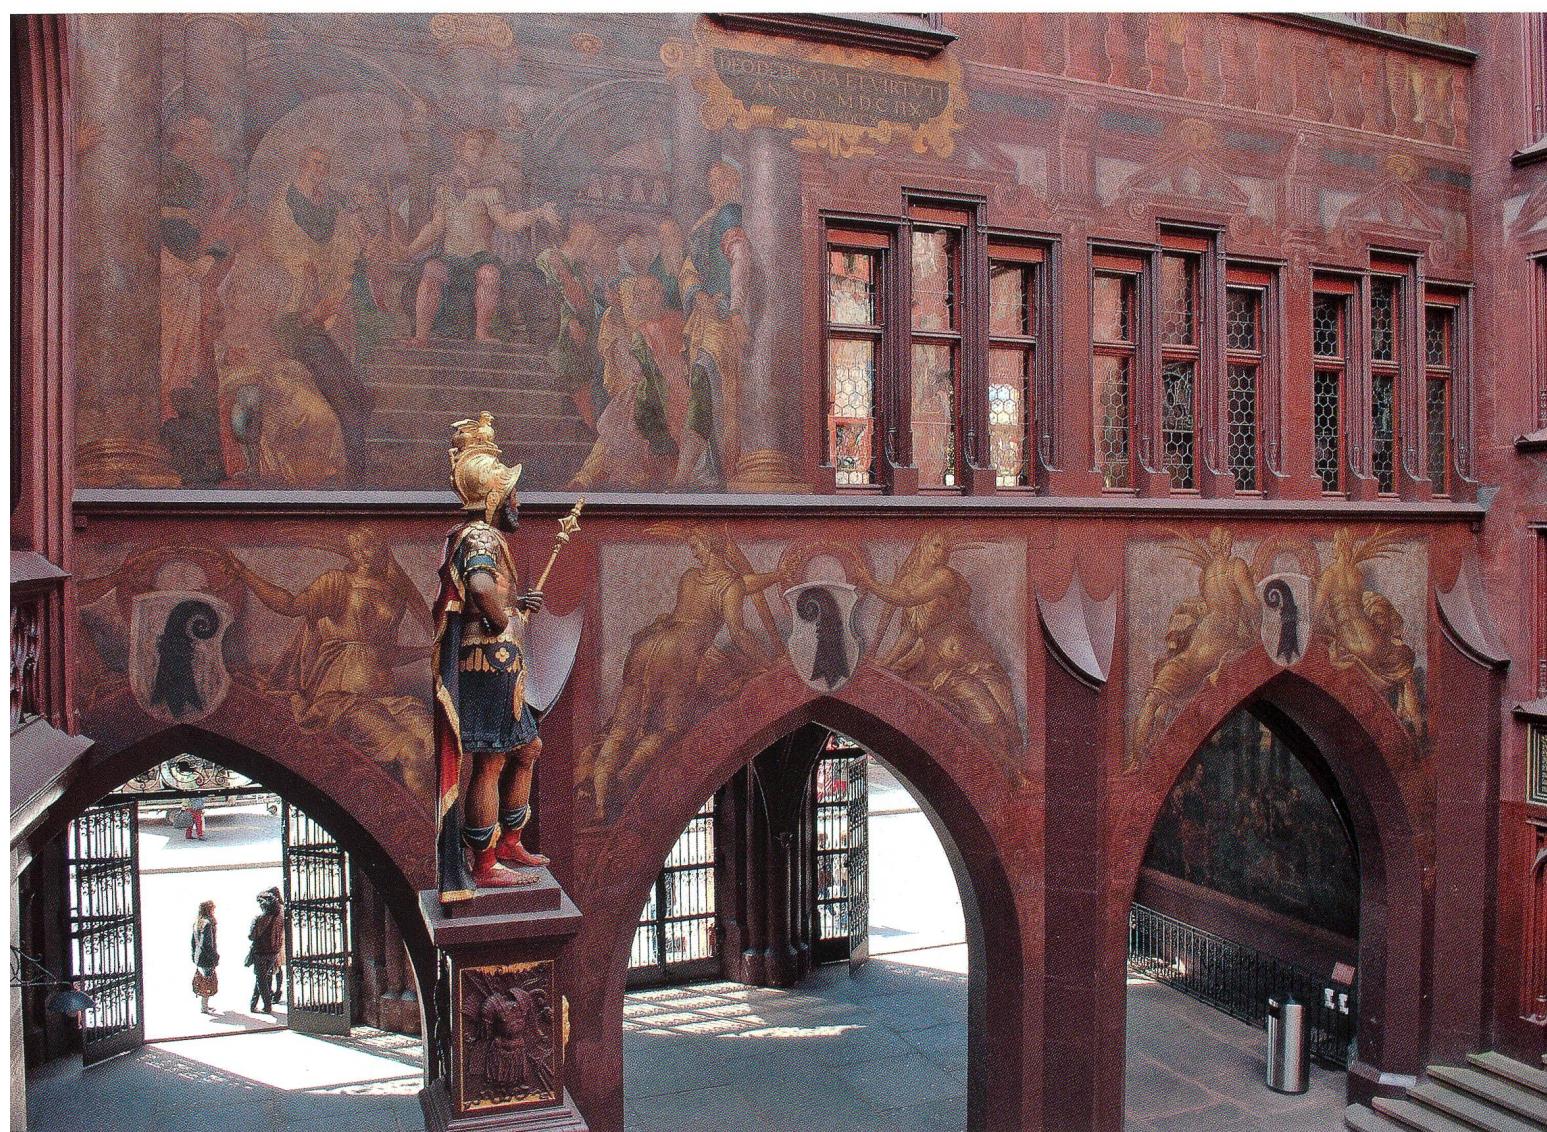
Fig. 1 Hôtel de ville de Bâle avec peintures murales à l'huile de Hans Bock l'Ancien, 1608–1611.

Quelques années plus tard, à l'autre bout de la Suisse, un exemple similaire montre que la perception de l'originalité d'une œuvre était principalement liée à son apparence visuelle et non au matériau qui la constitue. En 1900, les peintures murales à l'huile de l'hôtel de ville de Bâle, fortement abîmées suite à leur exposition aux intempéries, furent restaurées. Le comité chargé d'organiser cette restauration s'inquiéta beaucoup du choix d'un restaurateur suffisamment qualifié pour ce travail, ainsi que des matériaux qui allaient être utilisés. On ne peut mettre en doute la volonté de préserver ces peintures murales qui étaient fortement dégradées (fig. 1). Deux façades particulièrement exposées aux intempéries furent piquées et reconstituées avec un nouveau matériel plus résistant: la peinture minérale de Keim (fig. 2).<sup>3</sup>

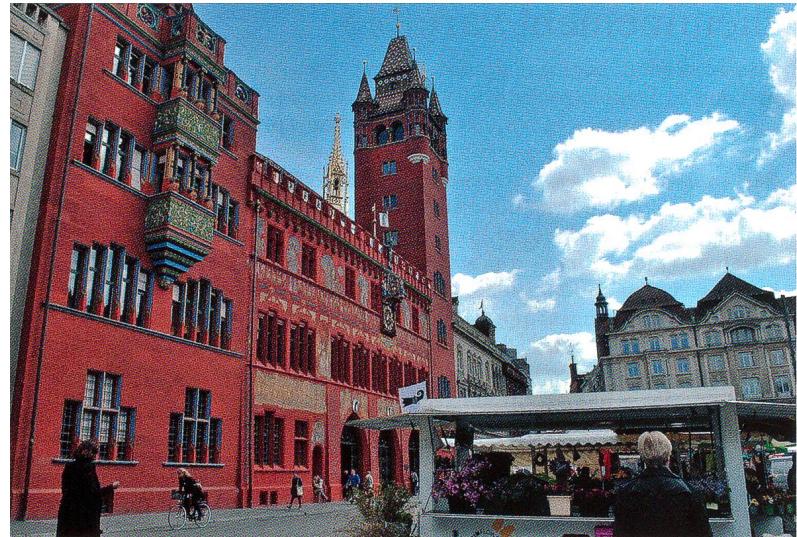
Fig. 2 Hôtel de ville de Bâle avec peinture minérale Keim, reconstituée en 1900.

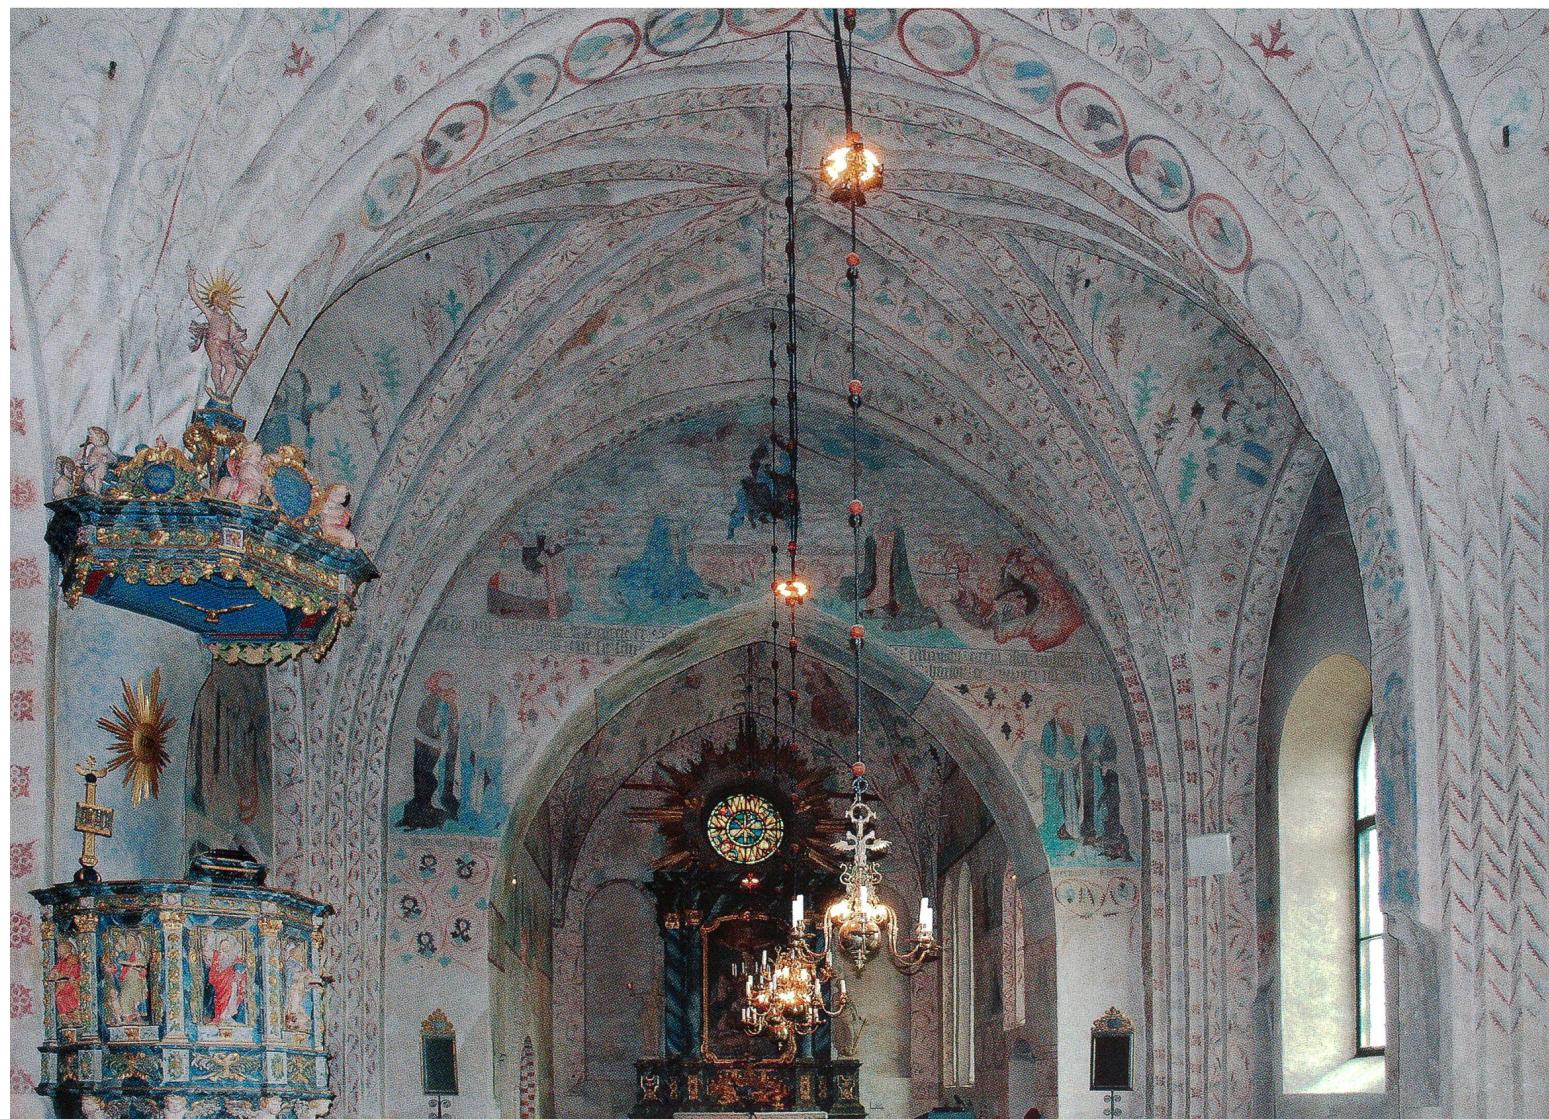
Fig. 3 Peintures murales de Johannes Iwan dans l'église de Vendel en Suède, réalisées entre 1451–15452.

En Suède, une autre restauration montre une approche différente qui se définit par une méthode moins invasive et plus retenue. En 1930, à Vendel, localité proche d'Uppsala, des peintures murales ont été dégagées avec un très grand soin et leur état de conservation est bon (fig. 3). Elles ne seront que très peu retouchées. Lors de la restauration en 2008, les restaurateurs furent surpris

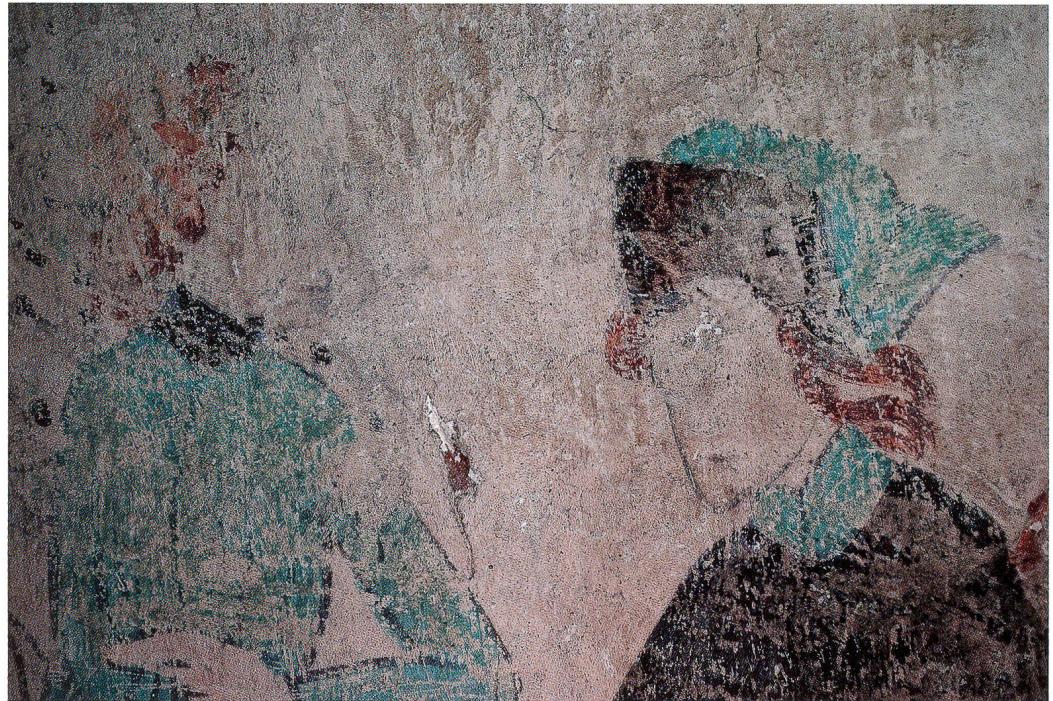
Fig. 4 Détail des peintures de Vendel avec retouches monochromes dans le noir et le vert datant de 1930.

de découvrir que les peintures étaient conservées en grande partie comme à leur origine (fig. 4 et 5).<sup>4</sup>

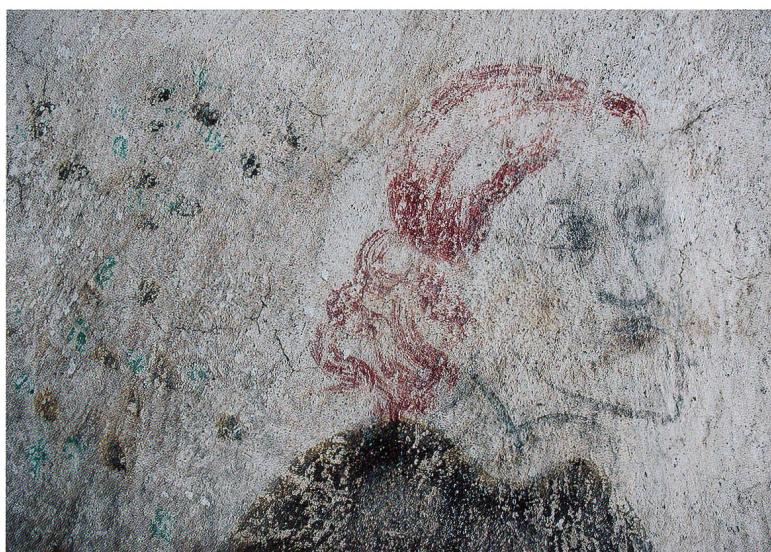
Fig. 5 Détail des peintures de Vendel avant la restauration de 2008.

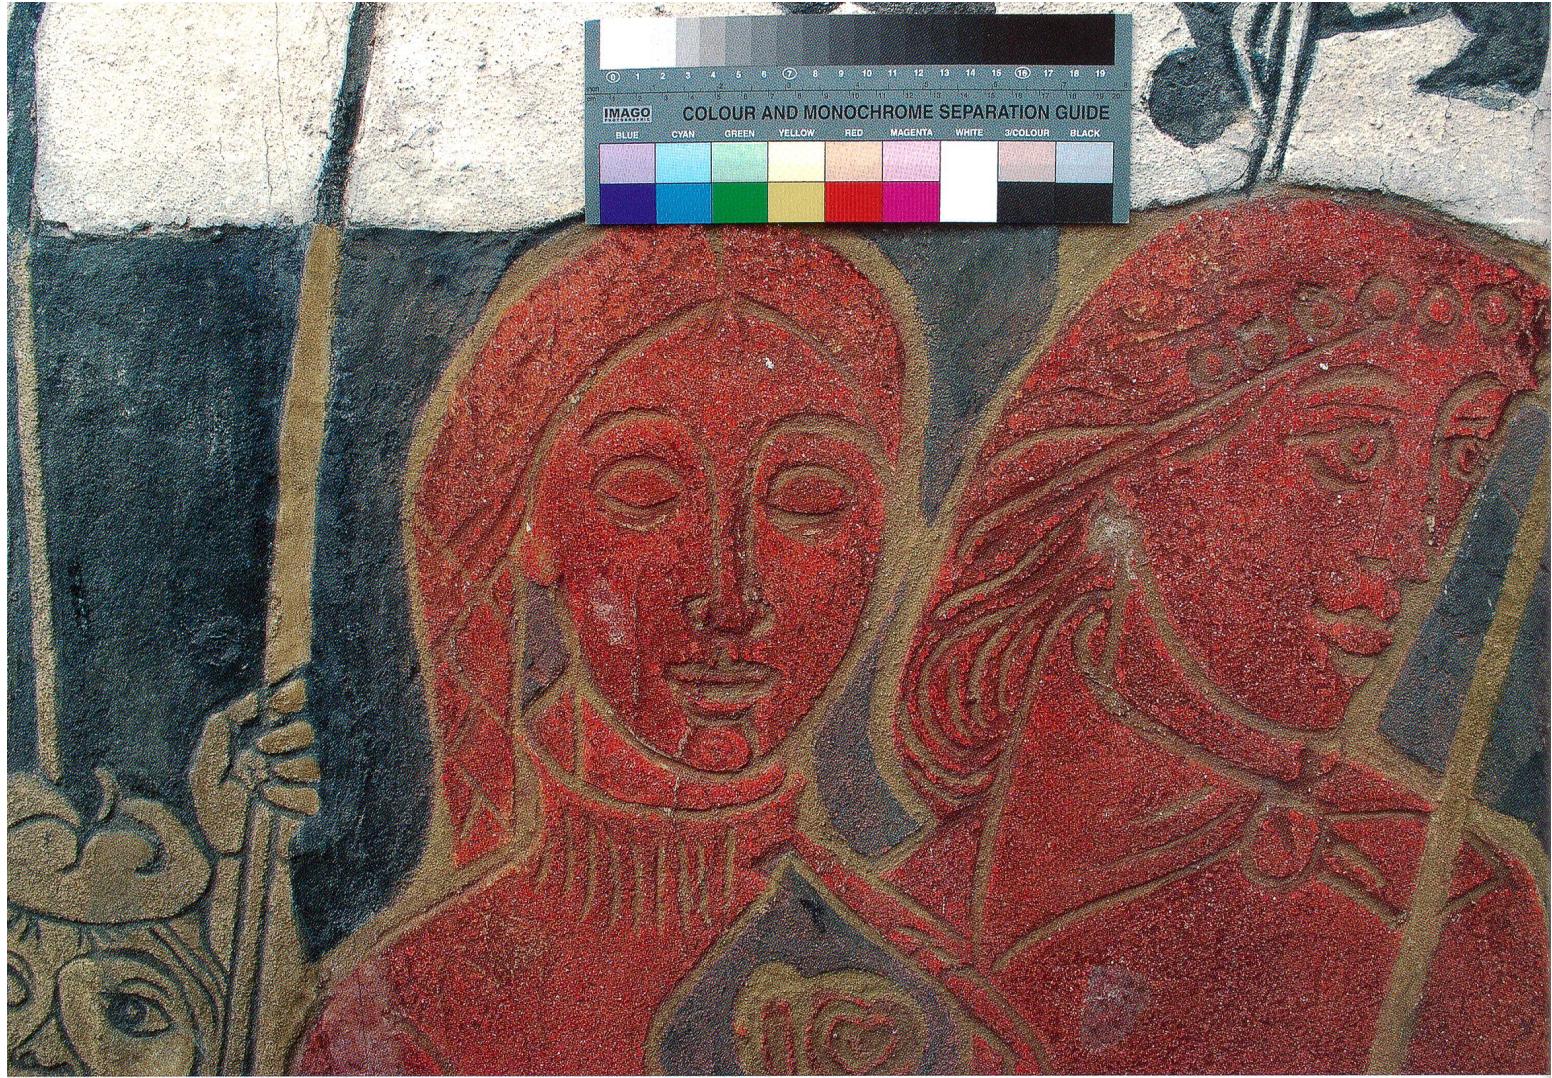
Fig. 6 Détail « Bachfischet » avant la restauration en 2010 avec les retouches / repeints.

Lors de la restauration en 2010 du Sgraffito « Bachfischt » dans le centre-ville d'Aarau, le problème posé par les anciennes retouches se posa de manière complexe. Ayant été découpé et déposé en 1980, le Sgraffito avait été totalement modifié dans sa matérialité. Constitué à l'origine de mortier anorganique, il avait été entièrement consolidé avec des matériaux organiques semblables aux liants des repeints lors du remontage sur la nouvelle construction. Les repeints généralisés ont certes protégé l'ensemble du Sgraffito, ils ont toutefois fortement modifié le dessin des formes : un doigt manquant, une bouche coupée et des contours uniformisés ont provoqué l'irritation des observateurs (fig. 6). Lors de la restauration en 2010, l'enlèvement des anciennes retouches fut partiel selon des critères variés empreints d'une certaine subjectivité. Ne pouvant pas revenir à un état matériel original, il a été tenté de se rapprocher de l'aspect original par la réduction de certaines retouches ou repeints et la

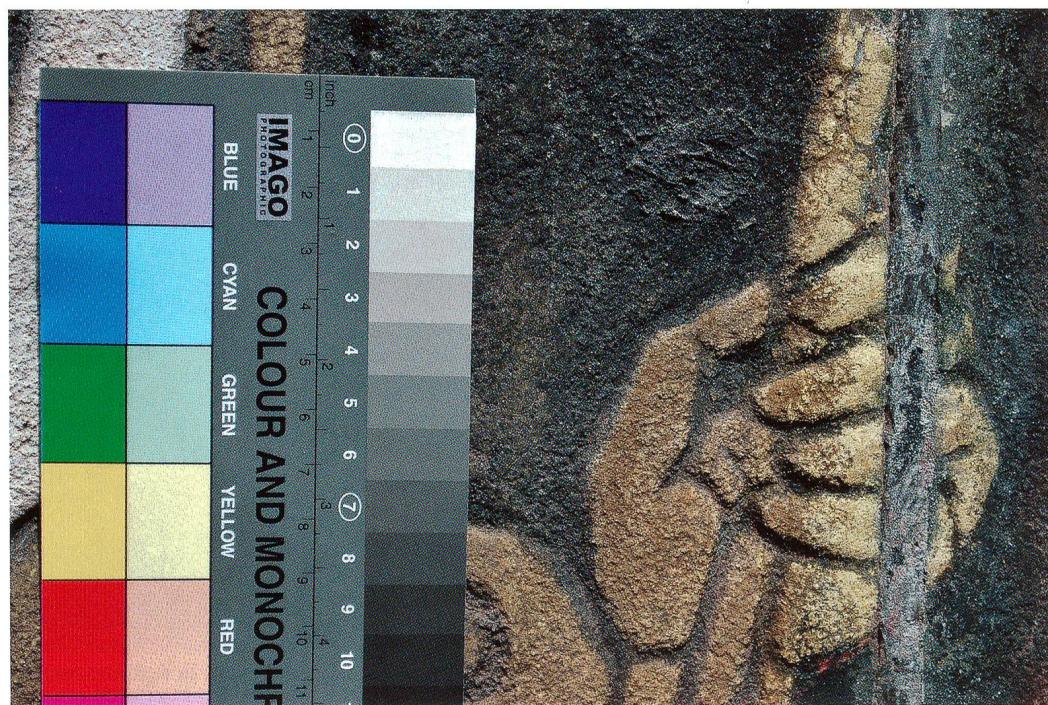
Fig. 7 Pendant l'enlèvement des repeints.

reconstitution de détails manquants avec une retouche pointilliste (fig. 7 et 8).<sup>5</sup>

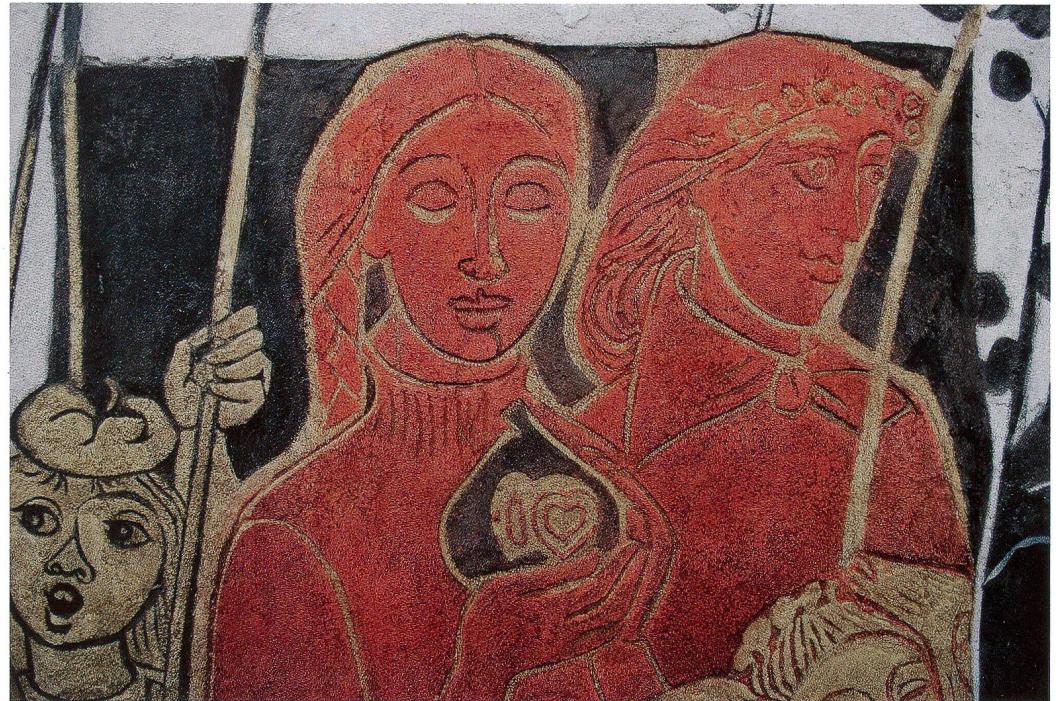
Fig.8 Détail après enlèvement des anciennes retouches et nouvelles retouches ponctuelles dans les parties manquantes.

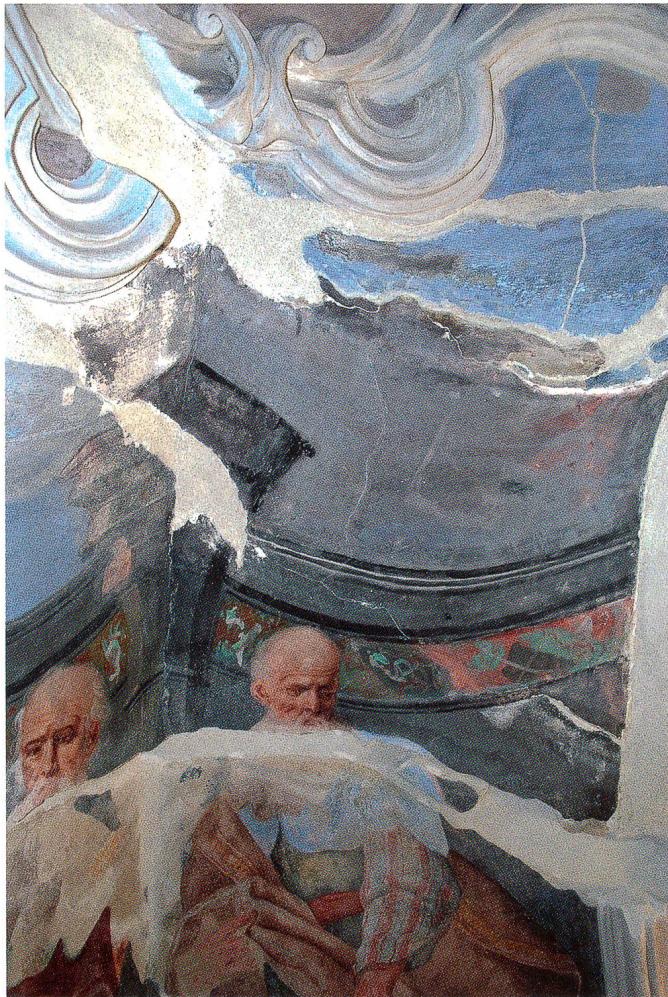
Fig. 9 Fresque à Campo Valemagia avec ancienne retouche.

Un exemple flagrant se présenta à l'église San Bernardo à Campo Vallemaggia au Tessin. Présentant déjà de très grandes zones lacunaires, une retouche importante fut conservée jusqu'au bout des travaux de restauration. (fig. 9) Les peintures ayant été retouchées avec beaucoup de retenue, cette énorme et grossière retouche ancienne devenait de plus en plus gênante.

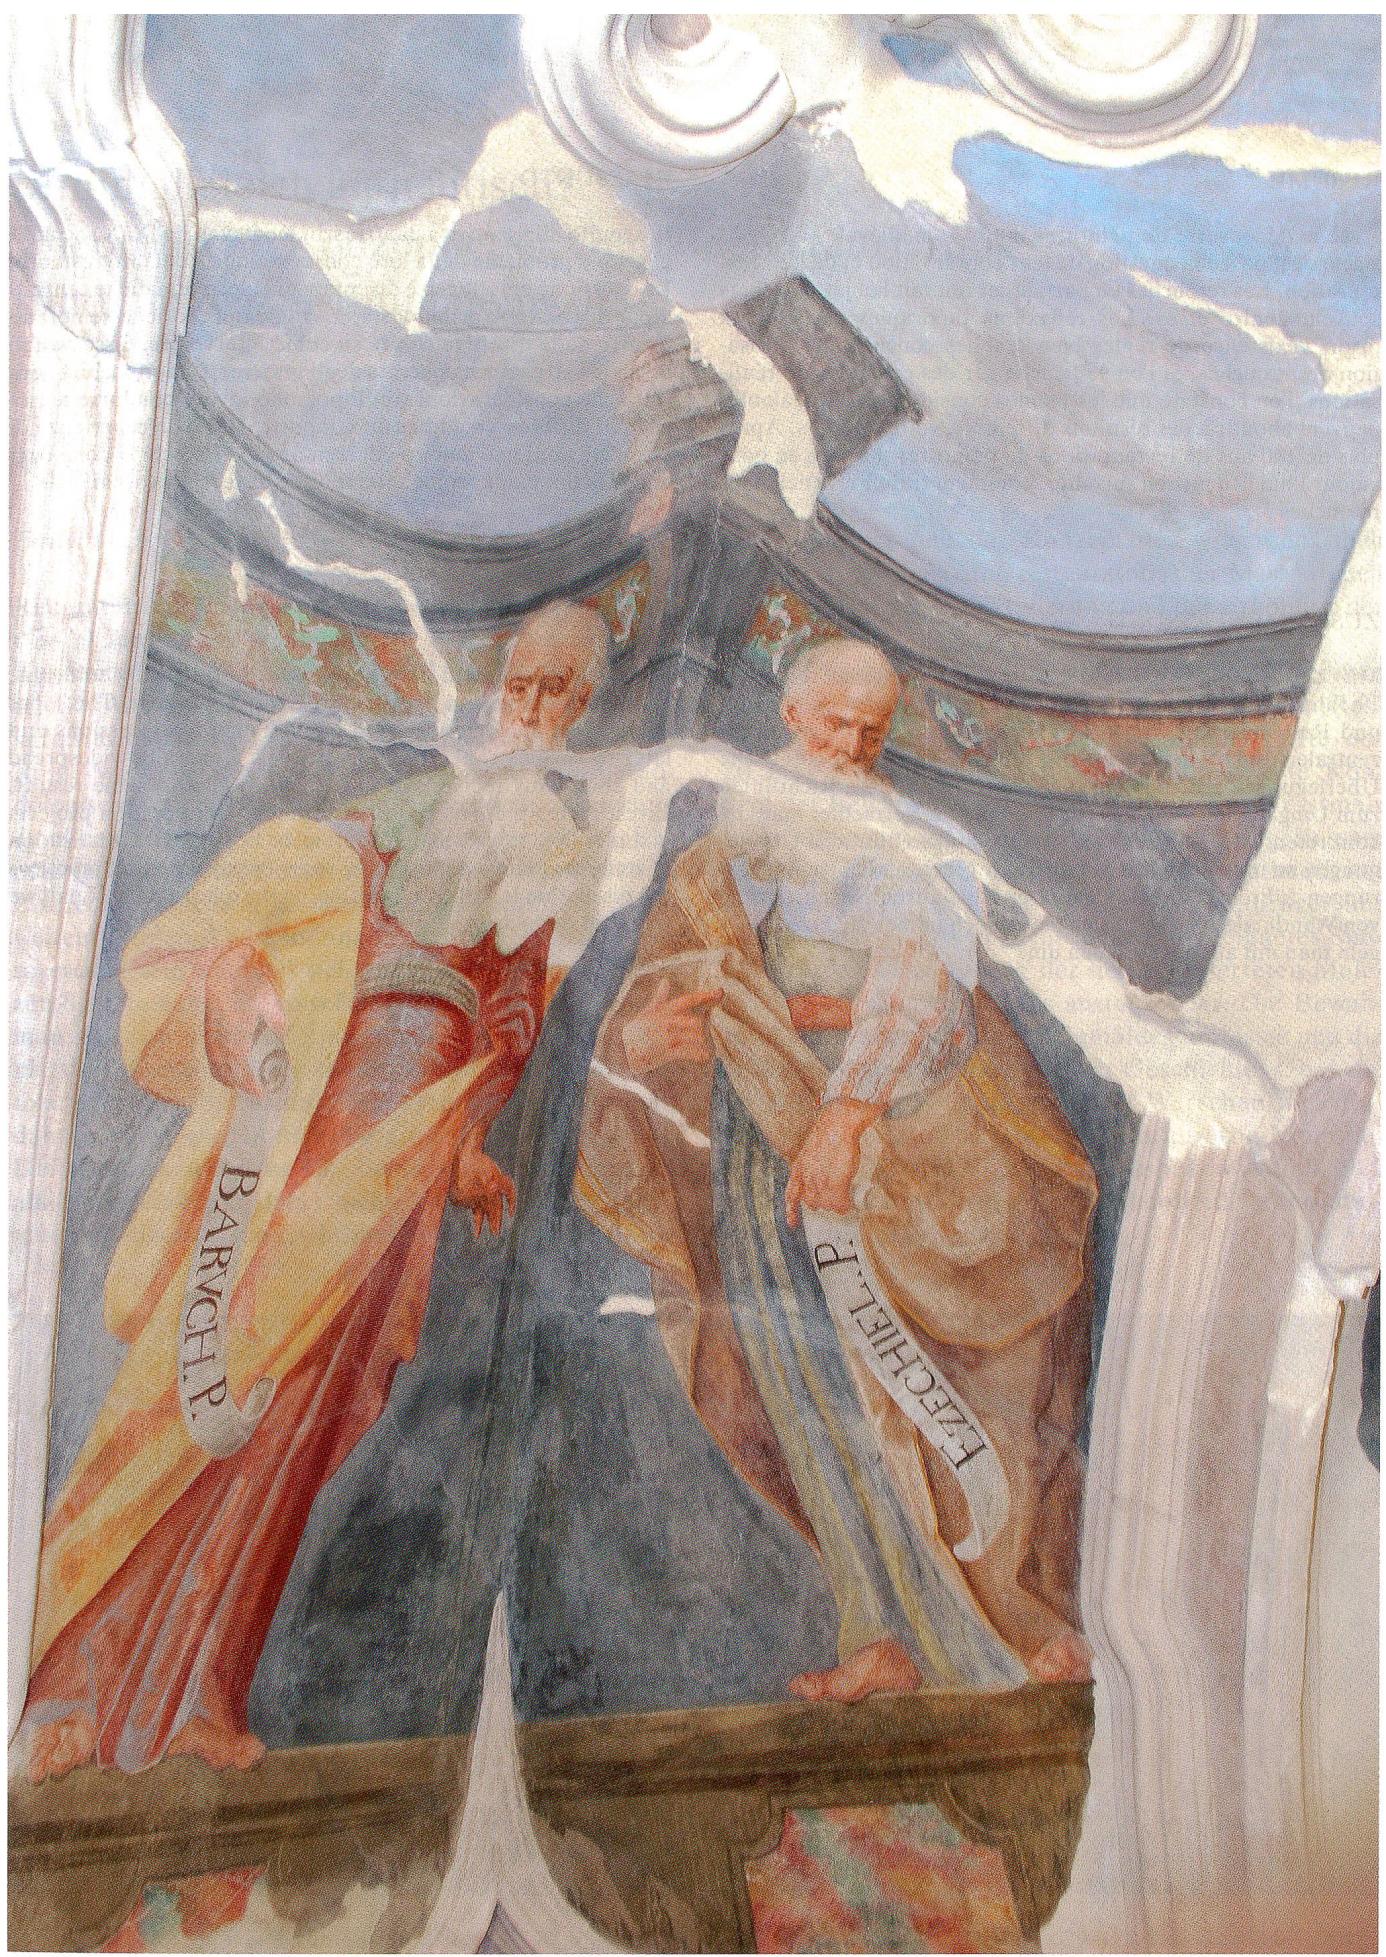
Fig. 11 Retouche de l'ancienne retouche.

Après réflexions et maintes discussions, et compte-tenu du fait que l'enlèvement de la retouche allait créer une grande lacune supplémentaire (fig. 10), il fut décidé qu'une tentative de retouche correctionnelle serait faite (fig. 11).<sup>6</sup>
