Zeitschrift: Zeitschrift für schweizerische Archäologie und Kunstgeschichte =

Artikel: Die Kopie des Degens von Oberwil

Die Kopie des Degens von Oberwil

von Gian-Luca Bernasconi, Markus Binggeli und Fritz Sager

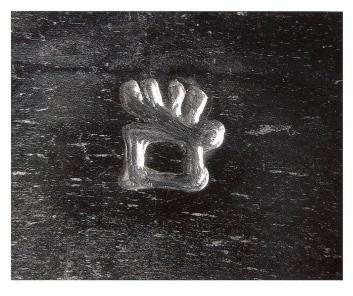
Nachdem die Klinge erhitzt und die Schmiedemarke eingeschlagen worden war, erfolgte eine Verzinnung, da das Original zwei Punkte aus Zinn aufweist. Zu diesem Zweck wurde die Schmiedemarke mit Säure metallisch blank gereinigt, die Stelle erwärmt und Zinn in der Vertiefung ausgeschmolzen. Der Unterschied zum Original wurde bewusst gewählt. Die verzinnte Schlagmarke wurde am Schluss noch leicht mit der Punze nachgeschlagen (Abb. 3).

Abb. 3 Nachbau des Oberwiler Degens, 2013. Mit Zinn ausgefüllte Schmiedemarke.

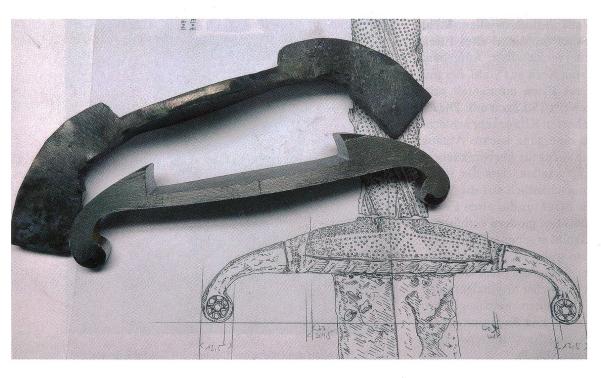
Die nächsten Arbeiten betrafen das Parierelement. Ausgehend von einem Vierkantstab wurde die Grundform zuerst grob geschmiedet und dann durch Ausschneiden, Feilen und Schleifen immer weiter in Form gebracht (Abb. 4).

Abb. 4 Nachbau des Oberwiler Degens, 2013. Zwischenstufen des Parierelements.

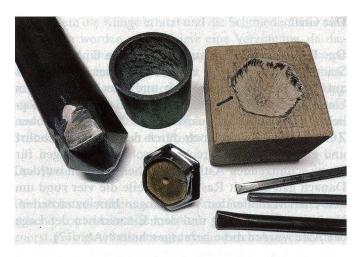
Für die Herstellung der Knaufkappe mussten vorgängig zwei Formen für die Treibarbeiten gefertigt werden: zum einen ein sechseckig spitz zulaufendes, dickwandiges Rohr, das den Innenmassen des Knaufes entsprach, und zum anderen ein Gesenk aus Hartholz mit den Aussenmassen der Knaufkappe. Die dazu erforderlichen Treibhämmer und Punzen lagen in der Werkstatt bereits vor (Abb. 7).

Abb. 7 Nachbau des Oberwiler Degens, 2013. Werkzeuge für die Herstellung der Knaufkappe.

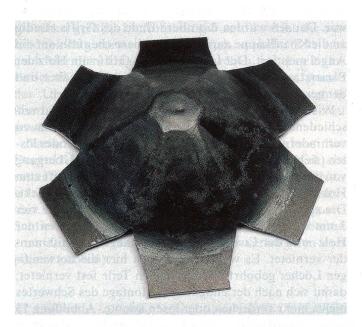
Die Knaufkappe wurde dann aus 1 mm dickem Eisenblech hergestellt: Das Blech wurde zunächst über einem Rohrstück eingetieft, um anschliessend über dem sechs-

eckig geformten Rohr in Form gehämmert zu werden. Danach galt es, den Rand einzusägen (Abb. 8).

Abb.8 Nachbau des Oberwiler Degens, 2013. Zwischenstufe Knaufkappe.

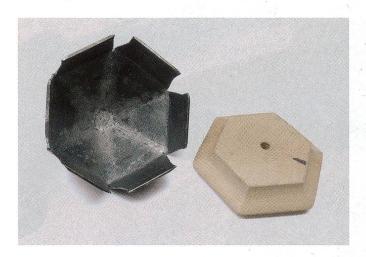
Ein Stück Buchsbaumholz wurde daraufhin angepasst, ins Innere der Knaufkappe gelegt, und die Ränder wurden nach oben gebogen. Die Kappe kam ins Gesenk aus Hartholz zu liegen, und die Ränder wurden um die Holzscheibe herumgeschlagen, sodass Letztere fest in der Kappe eingefasst blieb (Abb. 9 und 10).

Abb. 9 Nachbau des Oberwiler Degens, 2013. Knaufkappe mit angepasster Holzeinlage.

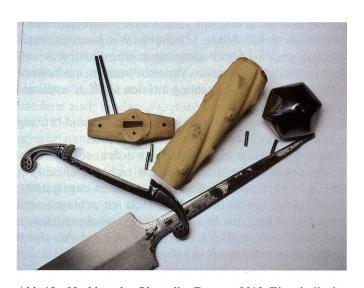
Wie Röntgenaufnahmen zeigen, wies das Original verschiedene Stifte und Vernietungen im Griff auf, um zu verhindern, dass sich die Einzelteile verdrehten oder lösten (siehe Jonathan Frey, S. 106, Abb. 6). Am Übergang von der Knaufkappe zum Griff und auch vom Griff zum Holz des Parierelements waren je zwei Stifte eingesteckt. Die acht Bohrungen wurden vorgenommen und die vier 3 mm dicken Eisenstifte eingepasst. Zudem waren der Holz- und der Eisenteil der Parierstange fest miteinander vernietet. Es wurden also auch hier die notwendigen Löcher gebohrt und die beiden Teile fest vernietet, damit sich nach der endgültigen Montage des Schwertes nichts mehr verdrehen oder lösen konnte. Abbildung 13 zeigt den Griff mit seinen Einzelteilen, bevor das Holz der Parierstange vernietet wurde.

Abb. 13 Nachbau des Oberwiler Degens, 2013. Einzelteile des Griffs.

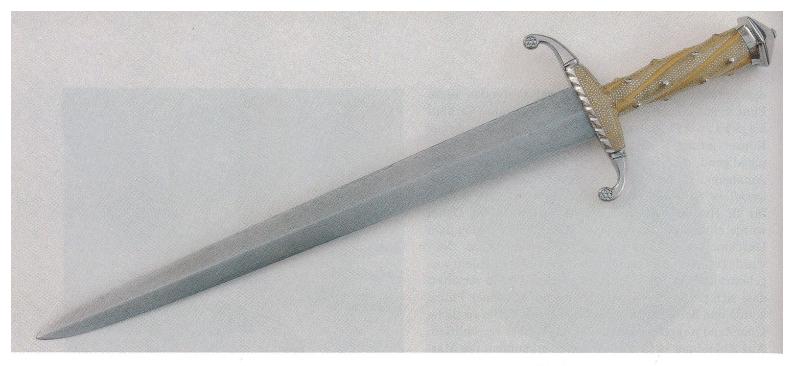
Als Letztes blieb noch die Oberflächenbehandlung durchzuführen, um den Degen möglichst vor Verschmutzung und Korrosion zu schützen. Auf das Holz wurde eine Mischung aus Leinöl, Terpentin und Dammarharz aufgetragen da diese Oberflächenbehandlung in die Entstehungszeit des Degens passt und es durchaus wahrscheinlich ist, dass das Original mit einem ähnlichen Mittel behandelt worden war. Da die Eisenteile des Degens recht korrosionsempfindlich sind, wurden sie entsprechend gut gefettet und poliert. Auf Abbildung 15 ist der fertige Degen dargestellt.

Abb. 15 Nachbau des Oberwiler Degens, 2013. Die fertige Rekonstruktion des Degens von Oberwil.
