**Artikel:** Die Kopie des Degens von Oberwil

# Die Kopie des Degens von Oberwil

von GIAN-LUCA BERNASCONI, MARKUS BINGGELI und FRITZ SAGER

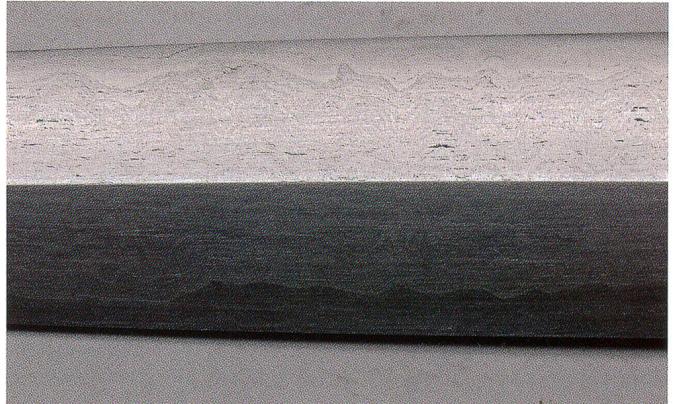
Abb.1 Nachbau des Oberwiler Degens, 2013. Detailansicht der Klinge.

Die Klinge wurde bewusst aus vorindustriellem Stahl geschmiedet. Dazu wurden alter Stahl und altes Eisen gesammelt und mehrlagig feuerverschweisst. Aufgebaut war die Klinge aus einem harten Kern aus Stahl, der mit zwei weichen Aussenlagen aus Eisen ummantelt war. Alle drei Schichten weisen jeweils 15 Lagen auf. Dieser Aufbau wäre an der blank polierten Klinge sehr schlecht ersichtlich gewesen, weshalb eine ganz leichte Ätzung vorgenommen wurde, um die Struktur hervorzuheben. Auf Abbildung 1 ist deutlich zu sehen, dass die Stahlmittellage und das Eisen unterschiedlich auf die Säure reagiert haben. Zudem ist die Struktur des alten Eisens im Faserverlauf klar erkennbar. Ein modern verhütteter Stahl hätte nie ein solches Ätzbild ergeben.

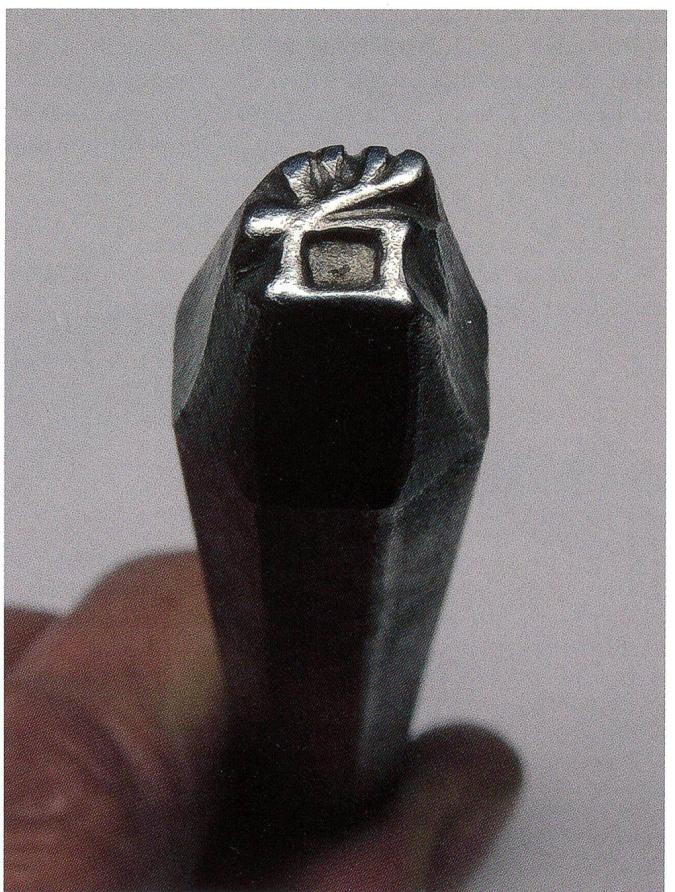
Auf der Originalklinge kam während der Restaurierung eine Schlagmarke zum Vorschein. Um diese zu reproduzieren, galt es, einen möglichst originalgetreuen Schlagstempel herzustellen. Auf einem weichgeglühten Stück Meisselstahl wurde mit dünnen Feilen und Bohrern die Figur nachgebildet und anschliessend diese Punze gehärtet und angelassen (Abb. 2).

Abb.2 Nachbau des Oberwiler Degens, 2013. Schmiedestempel.

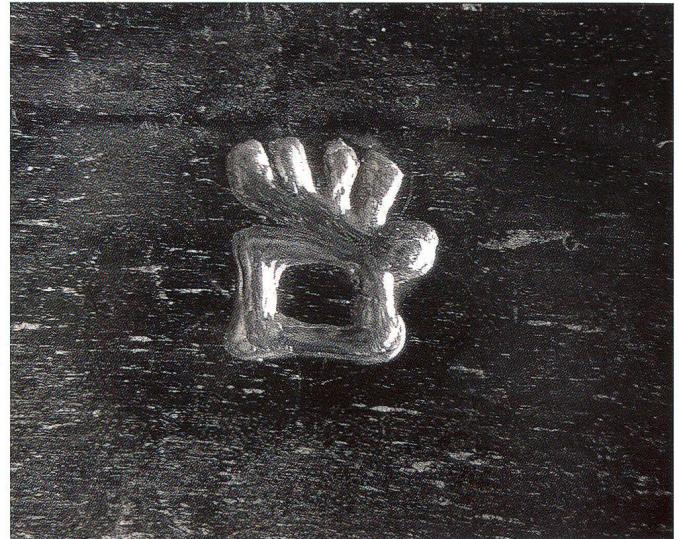
Nachdem die Klinge erhitzt und die Schmiedemarke eingeschlagen worden war, erfolgte eine Verzinnung, da das Original zwei Punkte aus Zinn aufweist. Zu diesem Zweck wurde die Schmiedemarke mit Säure metallisch blank gereinigt, die Stelle erwärmt und Zinn in der Vertiefung ausgeschmolzen. Der Unterschied zum Original wurde bewusst gewählt. Die verzinnte Schlagmarke wurde am Schluss noch leicht mit der Punze nachgeschlagen (Abb.3).

Abb. 3 Nachbau des Oberwiler Degens, 2013. Mit Zinn ausgefüllte Schmiedemarke.

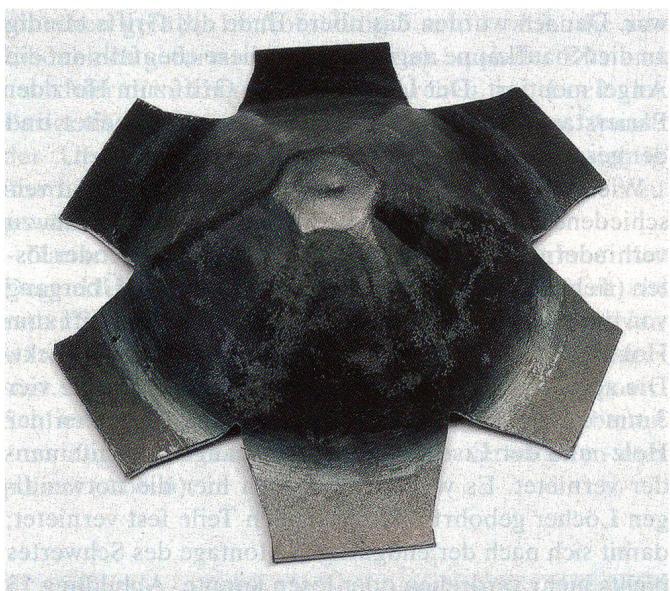
Die Knaufkappe wurde dann aus 1 mm dickem Eisenblech hergestellt: Das Blech wurde zunächst über einem Rohrstück eingetieft, um anschliessend über dem sechs-

eckig geformten Rohr in Form gehämmert zu werden. Danach galt es, den Rand einzusägen (Abb. 8).

Abb. 8 Nachbau des Oberwiler Degens, 2013. Zwischenstufe Knaufkappe.

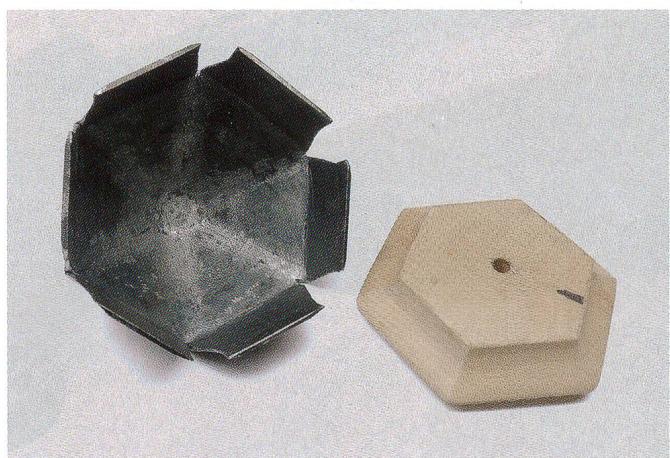
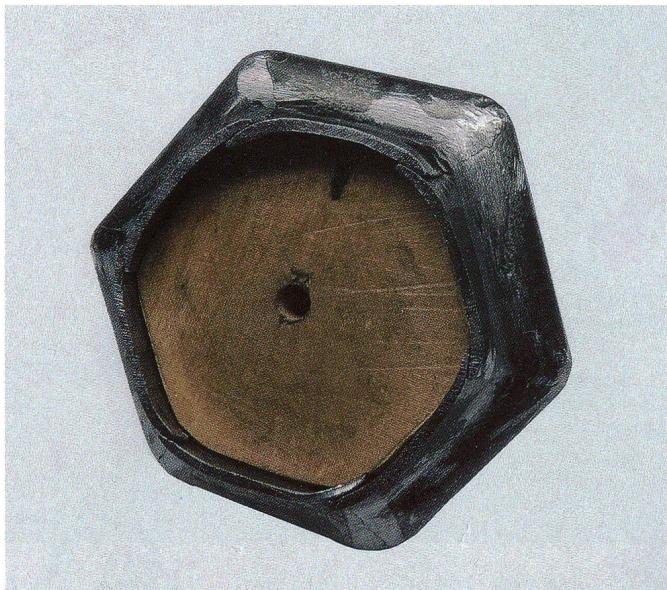
Ein Stück Buchsbaumholz wurde daraufhin angepasst, ins Innere der Knaufkappe gelegt, und die Ränder wurden nach oben gebogen. Die Kappe kam ins Gesenk aus Hartholz zu liegen, und die Ränder wurden um die Holzscheibe herumgeschlagen, sodass Letztere fest in der Kappe eingefasst blieb (Abb. 9 und 10).

Abb. 9 Nachbau des Oberwiler Degens, 2013. Knaufkappe mit angepasster Holzeinlage.

Abb. 10 Nachbau des Oberwiler Degens, 2013. Knaufkappe mit eingefasster Holzeinlage.

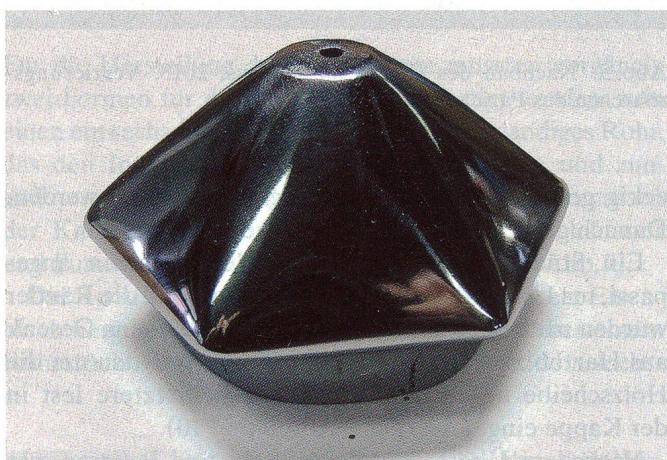
Nach dem Überfeilen, Schmiegeln und Polieren war die Knaufkappe fertiggestellt und bereit, um später an die Angel des Degens angepasst zu werden (Abb. 11).

Abb. 11 Nachbau des Oberwiler Degens, 2013. Fertig polierte Knaufkappe.

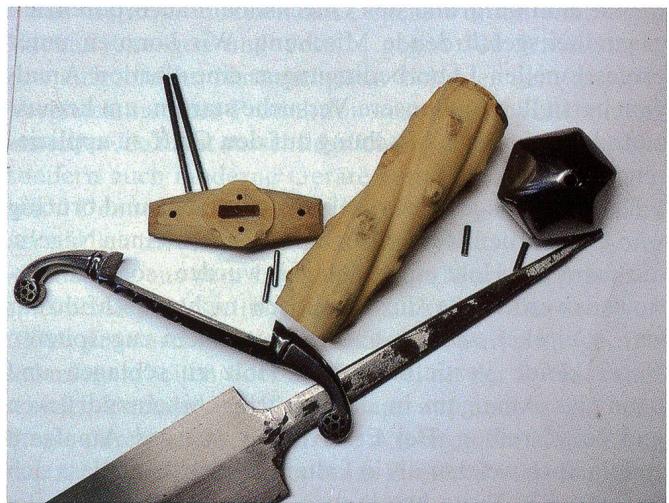
Wie Röntgenaufnahmen zeigen, wies das Original verschiedene Stifte und Vernietungen im Griff auf, um zu verhindern, dass sich die Einzelteile verdrehten oder lösten (siehe JONATHAN FREY, S. 106, Abb. 6). Am Übergang von der Knaufkappe zum Griff und auch vom Griff zum Holz des Parierelements waren je zwei Stifte eingesteckt. Die acht Bohrungen wurden vorgenommen und die vier 3 mm dicken Eisenstifte eingepasst. Zudem waren der Holz- und der Eisenteil der Parierstange fest miteinander vernietet. Es wurden also auch hier die notwendigen Löcher gebohrt und die beiden Teile fest vernietet, damit sich nach der endgültigen Montage des Schwertes nichts mehr verdrehen oder lösen konnte. Abbildung 13 zeigt den Griff mit seinen Einzelteilen, bevor das Holz der Parierstange vernietet wurde.

Abb.13 Nachbau des Oberwiler Degens, 2013. Einzelteile des Griffs.

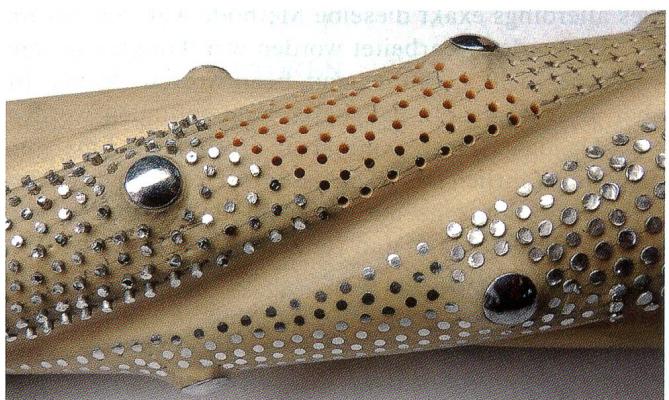
der zeitaufwendigste. Beim Original bestanden diese Punkte aus einem Zinn-Quecksilberamalgam (Verhältnis zirka zwei Drittel zu einem Drittel, siehe Beitrag zur Konservierung, S.129). Da diese Mischung gesundheitsschädigend ist, blieb es bei nur wenigen Versuchen mit Amalgam – (Näheres dazu in *Fragestellungen und handwerkliche Erkenntnisse*) –, stattdessen kam reines Zinn für die Rekonstruktion des Griffes zum Einsatz. Dabei wurde ein Zinndraht gezogen, dessen Dicke genau dem Durchmesser der Verzierungspunkte entsprach. Nun wurde für jeden Punkt ein etwa 2 mm tiefes Löchlein vorgebohrt und ein Stück des Zinndrahtes so darin versenkt, dass sich ein kleiner Überstand ergab. Mit einer Punze wurde nun der Draht fest ins Loch gepresst, der restliche Überstand weggefeilt und das Ganze sauber verschliffen. Auf Abbildung 14 sind alle Schritte erkennbar: die Markierungen für die Löcher, die gebohrten Löcher, die eingesetzten und danach festgedrückten Zinndrähte sowie die fertigen Verzierungspunkte.

Abb.14 Nachbau des Oberwiler Degens, 2013. Einsetzen des Zinndrahtes im Griff.

Da das Amalgam sehr weich, verformbar und brüchig war, konnte die Idee der Herstellung von kleinen Nägeln, die dann ins Holz eingeschlagen wurden, sogleich verworfen werden, da dies praktisch nicht durchführbar war. Viel eher anerbot es sich, mit einem zugespitzten Nagel kleine Vertiefungen ins Holz zu schlagen und dann das Amalgam in diese Löcher hineinzudrücken und zu verreiben. Bei Erwärmung war das Amalgam zudem noch weicher als in kaltem Zustand und liess sich fast wie eine Paste handhaben. Der Überstand um die so verfüllten Löcher wurde dann vorsichtig abgeschabt und das Ganze versäubert und geschliffen. Als Resultat erhielten wir Verzierungspunkte, die genau gleich aussahen wie jene auf dem Originalgriff (Abb.16). Ob dies allerdings exakt dieselbe Methode war, mit der im 15. Jahrhundert gearbeitet worden war, konnten unsere Versuche nicht abschliessend beantworten. Sicher ist aber, dass damit ein gangbarer Weg gefunden worden war. Da das Arbeiten mit dem erwärmteten Amalgam nicht ungefährlich ist, beschlossen wir, für den Griff der Rekonstruktion eine andere Methode zu wählen, die nur mit Zinn auskam, und versenkten kurze Zinndrahtstücke in vorgebohrte Löcher (siehe Kapitel *Der Griff*, S. 143). Das Resultat war optisch nicht von den Zinn-Quecksilberapplikationen zu unterscheiden und hatte den enormen Vorteil, völlig ungiftig zu sein.
