Artikel: Kloster, Kaufhaus, Musiksaal: Vorbericht zu den Baubefunden der

Kloster, Kaufhaus, Musiksaal – Vorbericht zu den Baubefunden der Grabung im Stadtcasino Basel 2016/17

von Marco Bernasconi und Simon Graber

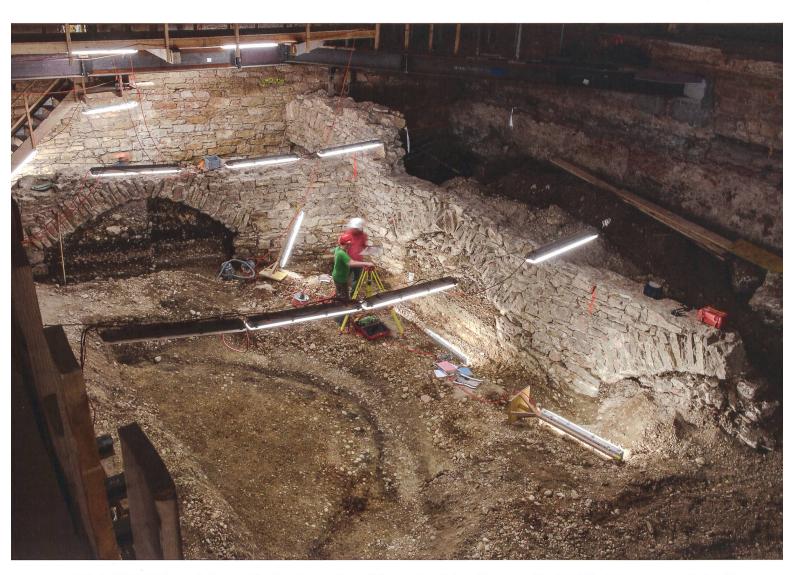
Abb. 6 Blick Richtung Südost auf das Fundament des östlichen und südlichen Kreuzgangflügels mit Entlastungsbögen, die jeweils Distanzen von fast 4m überspannen. Über der Mauerecke verläuft die jüngere Mauer des Kaufhauskellers, im Hintergrund das Fundament der Bühnenapsis des Musiksaals.

Das dem Kreuzgarten zugewandte Fundament weist eine auffällige Konstruktionsweise auf. Es besteht durchgehend aus Streifenfundamenten mit darüber gespannten Entlastungsbögen (Abb.6). Die Streifenfundamente wurden als zweischaliges Mauerwerk in Baugruben gesetzt und trugen zwei weitere, frei aufgemauerte Steinlagen, die jeweils die Kämpfer für die Bögen bildeten. Auf der Oberkante der Kämpfer lagen deutlich sichtbare Schmutzfugen

zu den Bögen und dem weiter aufbauenden Fundament. Die Bögen bestanden aus grossen, grob zugehauenen Kalksteinen, die auf ihrer Längsseite stehend als Binder die halbe Mauerstärke einnahmen. Sie wurden ohne konstruktiven Unterbau auf die dafür präparierte Baugrubensohle gesetzt. Anschliessend wurden die Zwickelbereiche frei aufgemauert, und es wurde eine letzte Ausgleichlage auf das Fundament gesetzt. Diese aussergewöhnliche Bauweise hatte baustatische und ökonomische Gründe: Der instabile Baugrund erforderte mächtige und tief reichende Fundamente, und mithilfe der Bögen liessen sich Steinmaterial und Mörtel einsparen.

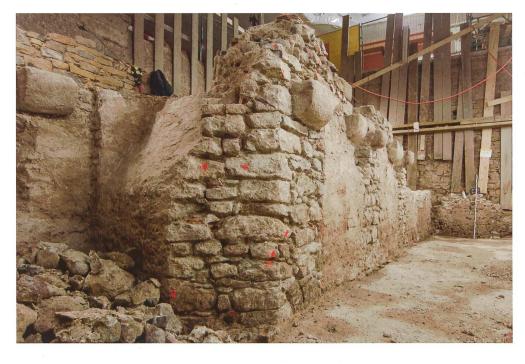
Abb. 9 Blick auf die westliche Mauer des Kellers zwischen Stadtmauer und Kapitelhaus. Der Verputz wurde während der Ausgrabung stellenweise abgeschlagen, um den Aufbau des Mauerwerks untersuchen zu können.

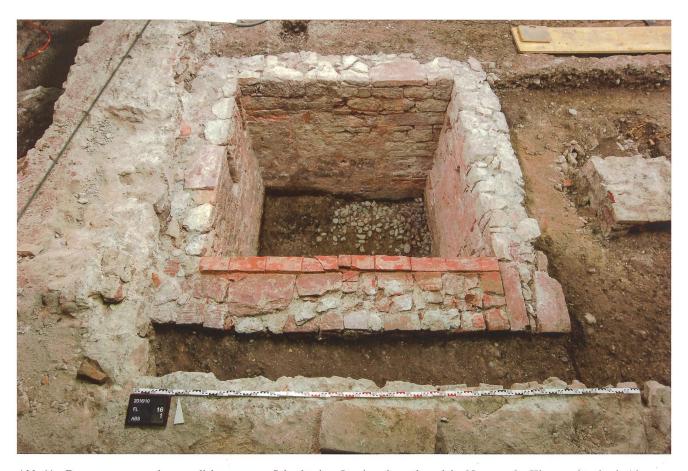
Abb. 11 Der gemauerte und wasserdicht verputzte Schacht einer Latrine, der während der Nutzung der Klostergebäude als Almosen errichtet wurde. Als Baumaterial dienten Ziegel und verschiedenstes Steinmaterial, darunter auch Fragmente alter Grabplatten.

stellungen stimmen mit den Befunden überein; sowohl die schopfartigen Anbauten wie auch eine Latrine konnten gefasst werden (Abb. 11).³⁴

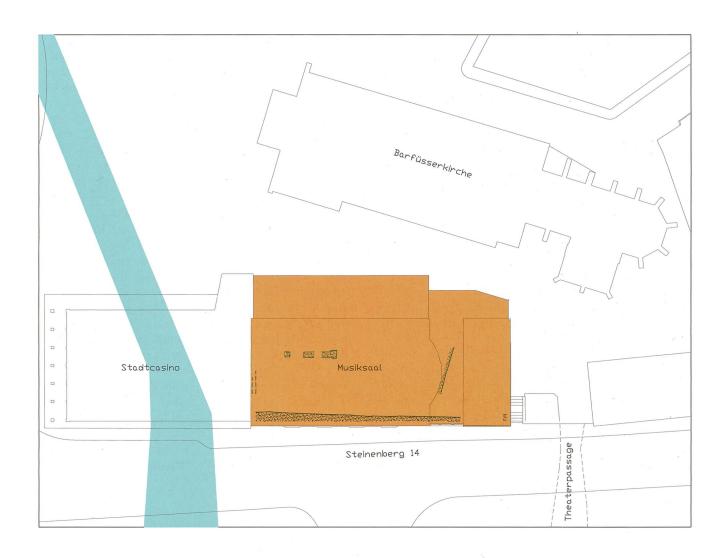
Abb. 15 Grundriss des Musiksaals, 1939-2016, mit Übernahme von Fundamenten der Vorgängerbauten.

Trotz der vielen Brüche durch mehrere Um- und Neubauten wie auch durch unterschiedliche Nutzungen sind zumindest in den Baulinien Kontinuitäten zu erkennen. Dabei spiegelt sich in der Übernahme von Fundamenten und Baulinien – nebst den topgrafischen und geografischen Rahmenbedingungen – immer auch der ökonomische Umgang mit dem vorhandenen Mauerwerk oder zumindest mit dem daraus gewonnenen Baumaterial (Abb. 15).

Schliesslich vertraute man auch beim Bau des Musiksaals von 1874 bis 1876 der noch vorhandenen Stadtmauersubstanz, die zu grossen Teilen das Fundament der Südseite des Konzertsaals bildet. Die südliche Mauer des Kapitelhauses, in der Mitte des westlichen Kreuzgangarms gelegen, bot sich als Fundament für die südliche Weinkellermauer des Casinos an.
