Kloster, Kaufhaus, Musiksaal – Vorbericht zu den Baubefunden der Grabung im Stadtcasino Basel 2016/17

von MARCO BERNASCONI und SIMON GRABER

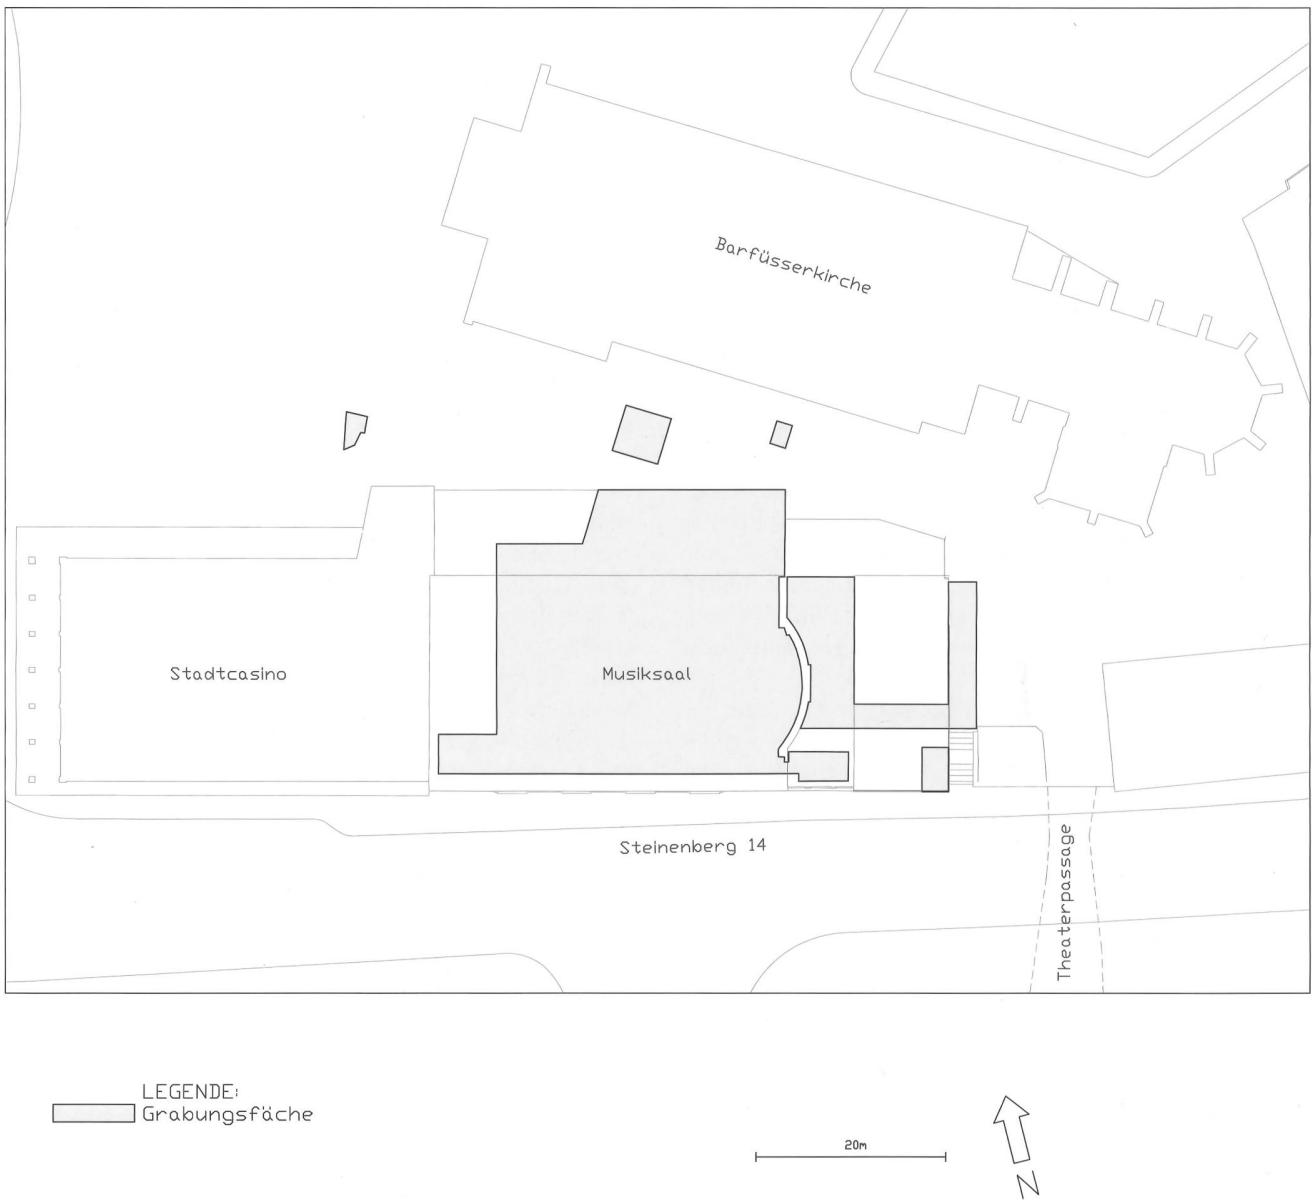
Abb. 1 Grundriss der Grabungsfläche mit heutiger Bebauung. Bearbeitung: Xavier Nämpfli.

Die Rettungsgrabung im Stadtcasino Basel wurde durch den vom Basler Architekturbüro Herzog & de Meuron projektierten Umbau des Stadtcasinos ausgelöst. Insbesondere die Erweiterung und Unterkellerung des für seine Akustik berühmten Musiksaals bedingte umfangreiche archäologische Untersuchungen. Von September 2016 bis Juni 2017 wurden der Bereich des Musiksaals sowie eine kleinere Fläche zwischen dem Casino und der Barfüsserkirche ausgegraben und dokumentiert. Baubegleitend konnten bis zum Jahresende weitere Bereiche untersucht werden (Abb. 1, 2).

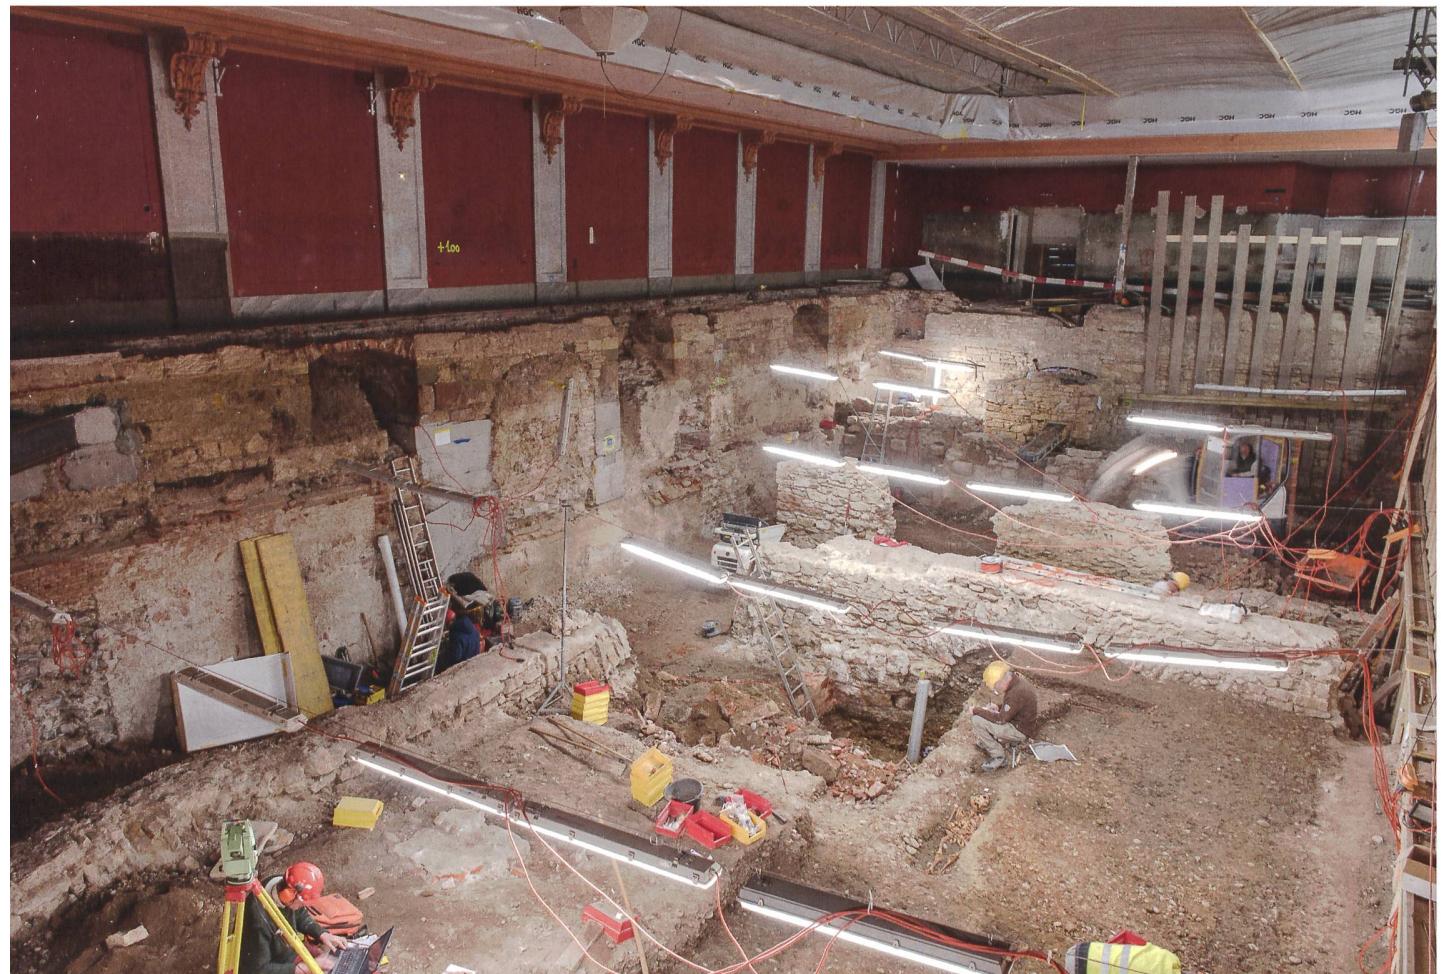
Abb.3 Übersicht über die Grabungsfläche mit Blick nach Westen: Am linken Bildrand begrenzt die Innere Stadtmauer die Grabungsfläche, im Vordergrund der Kreuzgarten mit Gräbern, links und nach hinten eingefriedet durch die Fundamente des Kreuzgangs. In der südwestlichen Ecke des Kreuzgartens sind noch die Reste der bereits abgebrochenen Latrine zu erkennen. Im Hintergrund der Kreuzgangkeller. Am linken Bildrand zwischen Stadtmauer und Kreuzgangfundament ist der Kaufhauskeller zu erkennen.

die südliche Grenze des Ausgrabungsareals unter dem Musiksaal, wo sie auf einer Länge von 40 m bei einer Erhaltung von über 4 m Höhe dokumentiert werden konnte (Abb. 3, 4). Die Mauer zeigte sich von zahlreichen, vom Spätmittelalter bis in die Moderne datierenden Massnahmen überprägt: grossflächigen Abarbeitungen, Wundvermauerungen, Verputzen, Ausbrüchen und Durchbrüchen. Ihre ursprüngliche Erscheinung liess sich somit nur auf wenigen Quadratmetern dokumentieren. Die Erweiterung des Musiksaals erforderte eine erneute Abarbeitung von 10 bis 80 cm, was einerseits den kompletten Abbau der Maueroberfläche zur Folge hatte, andererseits jedoch eine zusätzliche Dokumentation des Mauerkerns auf der gesamten Länge ermöglichte.

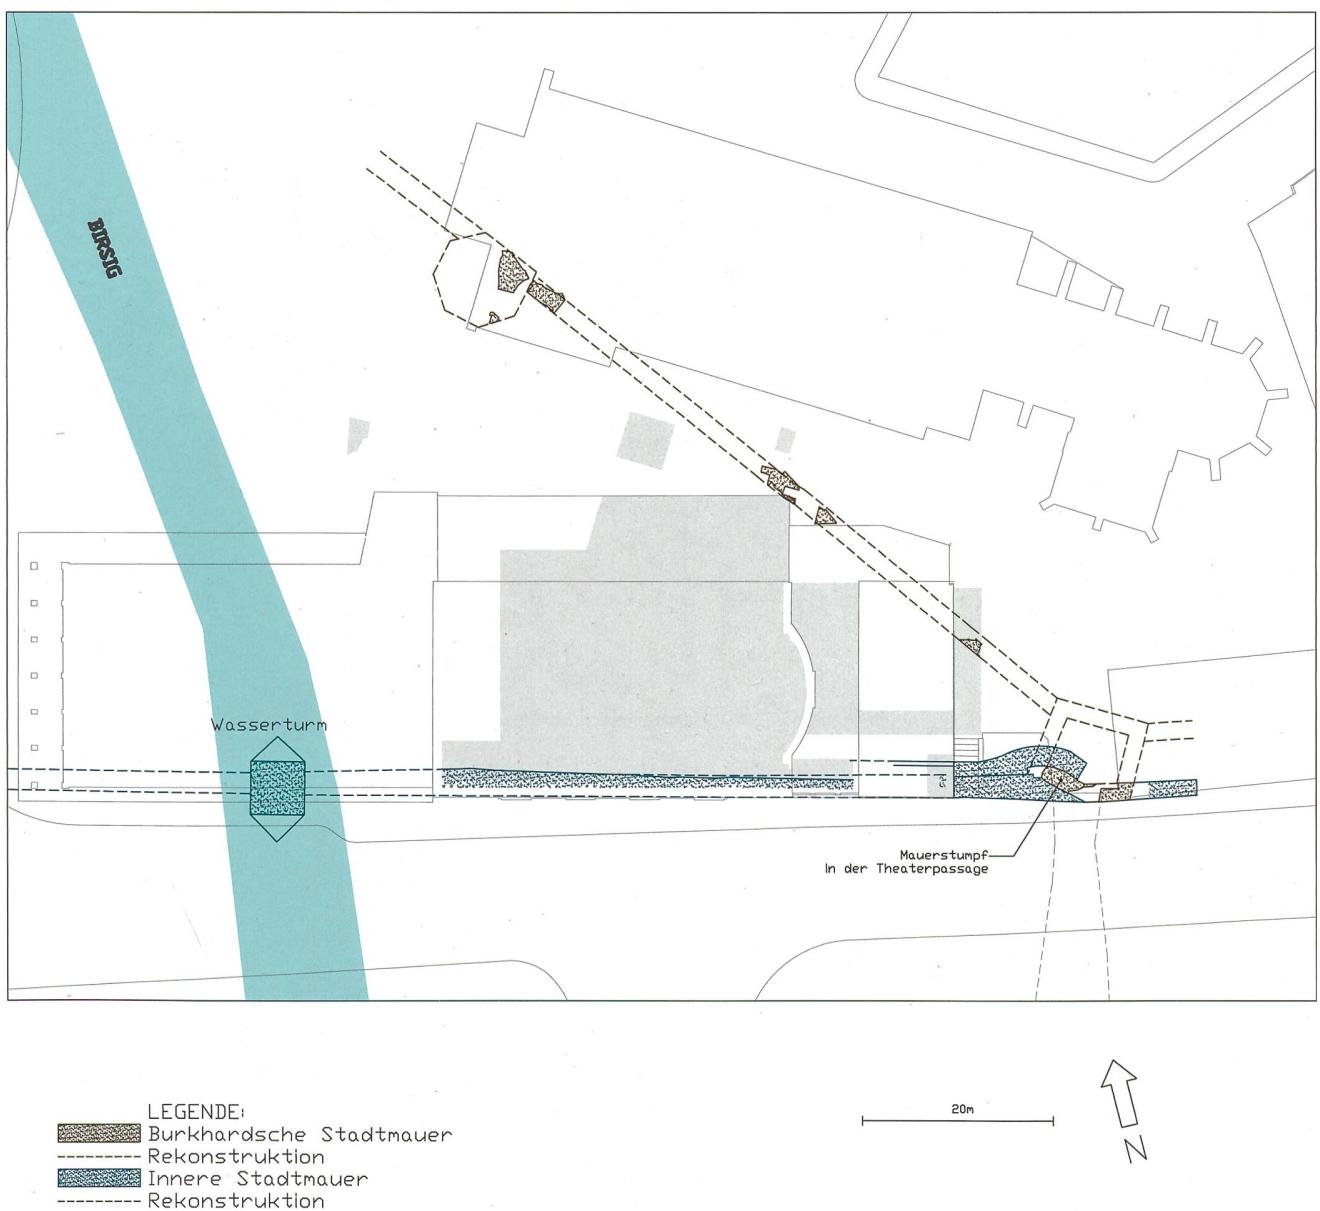
Abb. 4 Grundriss der Stadtmauern, um 1076–1250.

Es konnten dabei keine Gerüsthebellöcher nachgewiesen werden, jedoch zwei horizontale, an der Unterkante jeweils stark verwitterte Etappenfugen. Die beiden Fugen liegen knapp 2 m auseinander und sind wohl infolge von Baupausen während der Wintermonate entstanden.

Im Grundriss zeigte die Mauer auf der Stadtseite zwei verschiedene Fluchten. Der Bereich über der oberen Bauetappe stimmt mit der heutigen Bebauung am Steinernenberg überein, während die Mauerflucht darunter von Ost nach West zunehmend um 10 bis 80 cm vorspringt. Diese kontinuierliche Verbreiterung der Mauer nach Westen dürfte mit dem nahen Birsig zusammenhängen, gegen dessen Hochwasser sie als Wasserwehr bestehen musste.

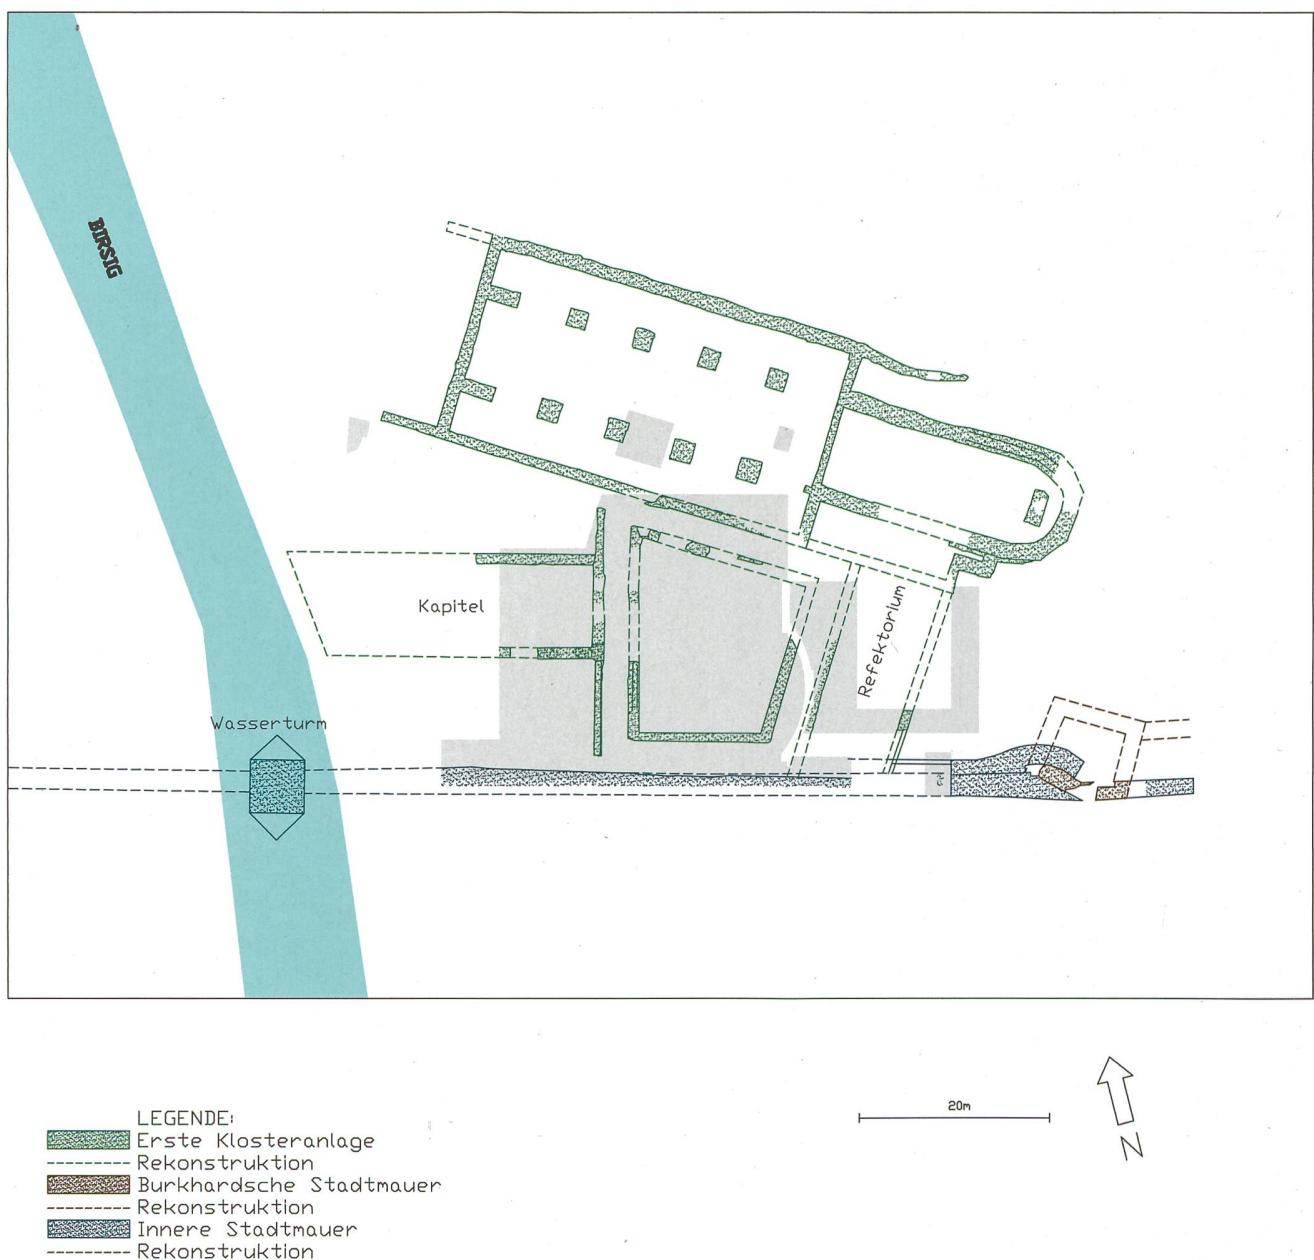
Abb.5 Grundriss des ersten Klosters, zweite Hälfte 13. Jh.

Die Innere Stadtmauer ermöglichte aufgrund ihrer zusätzlichen Funktion als Wasserwehr eine erste bauliche Erschliessung des Geländes zwischen den beiden Stadtmauern (Abb.5). 1250 liess sich der Franziskanerorden (Barfüsser) hier nieder, ein Entscheid, der, wie die Übertragungsurkunde¹⁷ explizit erwähnt, der unsicheren Situation ausserhalb der Stadtmauern geschuldet war. Tatsächlich wurde wenige Jahre später (1253/54) das ausserhalb der Stadtmauer gelegene Steinenkloster von Rudolf von

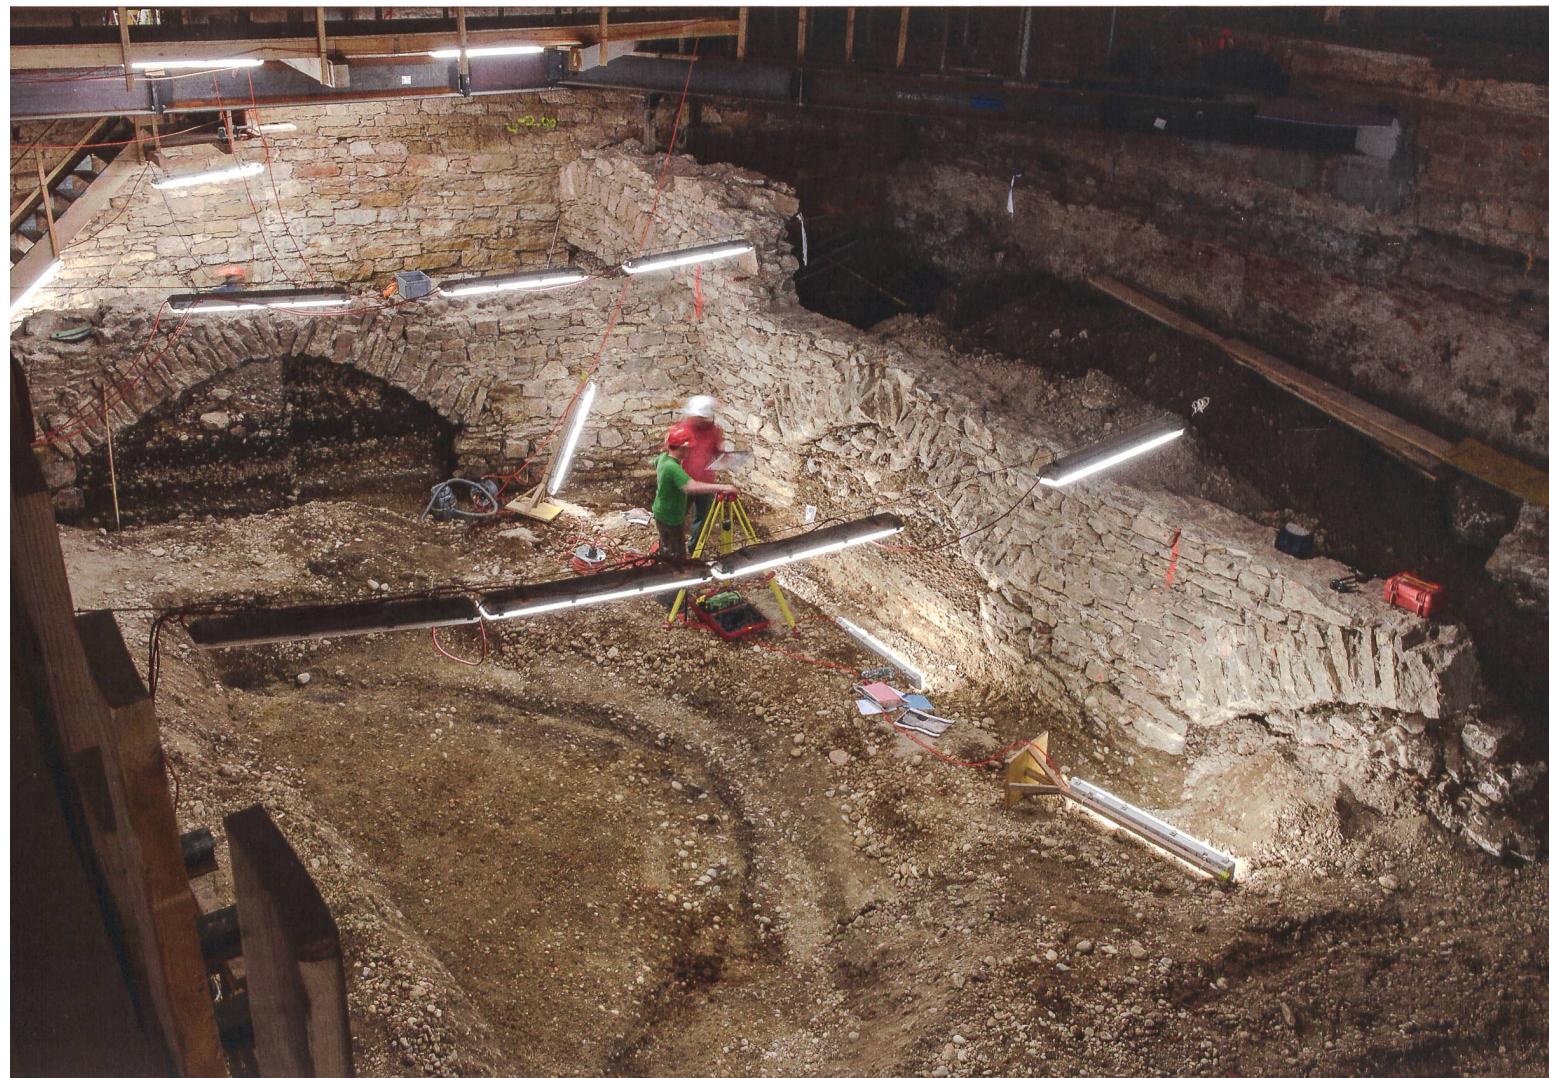
Abb.6 Blick Richtung Südost auf das Fundament des östlichen und südlichen Kreuzgangflügels mit Entlastungsbögen, die jeweils Distanzen von fast 4 m überspannen. Über der Mauerecke verläuft die jüngere Mauer des Kaufhauskellers, im Hintergrund das Fundament der Bühnenapsis des Musiksaals.

Das dem Kreuzgarten zugewandte Fundament weist eine auffällige Konstruktionsweise auf. Es besteht durchgehend aus Streifenfundamenten mit darüber gespannten Entlastungsbögen (Abb.6). Die Streifenfundamente wurden als zweischaliges Mauerwerk in Baugruben gesetzt und trugen zwei weitere, frei aufgemauerte Steinlagen, die jeweils die Kämpfer für die Bögen bildeten. Auf der Oberkante der Kämpfer lagen deutlich sichtbare Schmutzfugen

zu den Bögen und dem weiter aufbauenden Fundament. Die Bögen bestanden aus grossen, grob zugehauenen Kalksteinen, die auf ihrer Längsseite stehend als Binder die halbe Mauerstärke einnahmen. Sie wurden ohne konstruktiven Unterbau auf die dafür präparierte Baugrubensohle gesetzt. Anschliessend wurden die Zwickelbereiche frei aufgemauert, und es wurde eine letzte Ausgleichslage auf das Fundament gesetzt. Diese aussergewöhnliche Bauweise hatte baustatische und ökonomische Gründe: Der instabile Baugrund erforderte mächtige und tief reichende Fundamente, und mithilfe der Bögen liessen sich Steinmaterial und Mörtel einsparen.

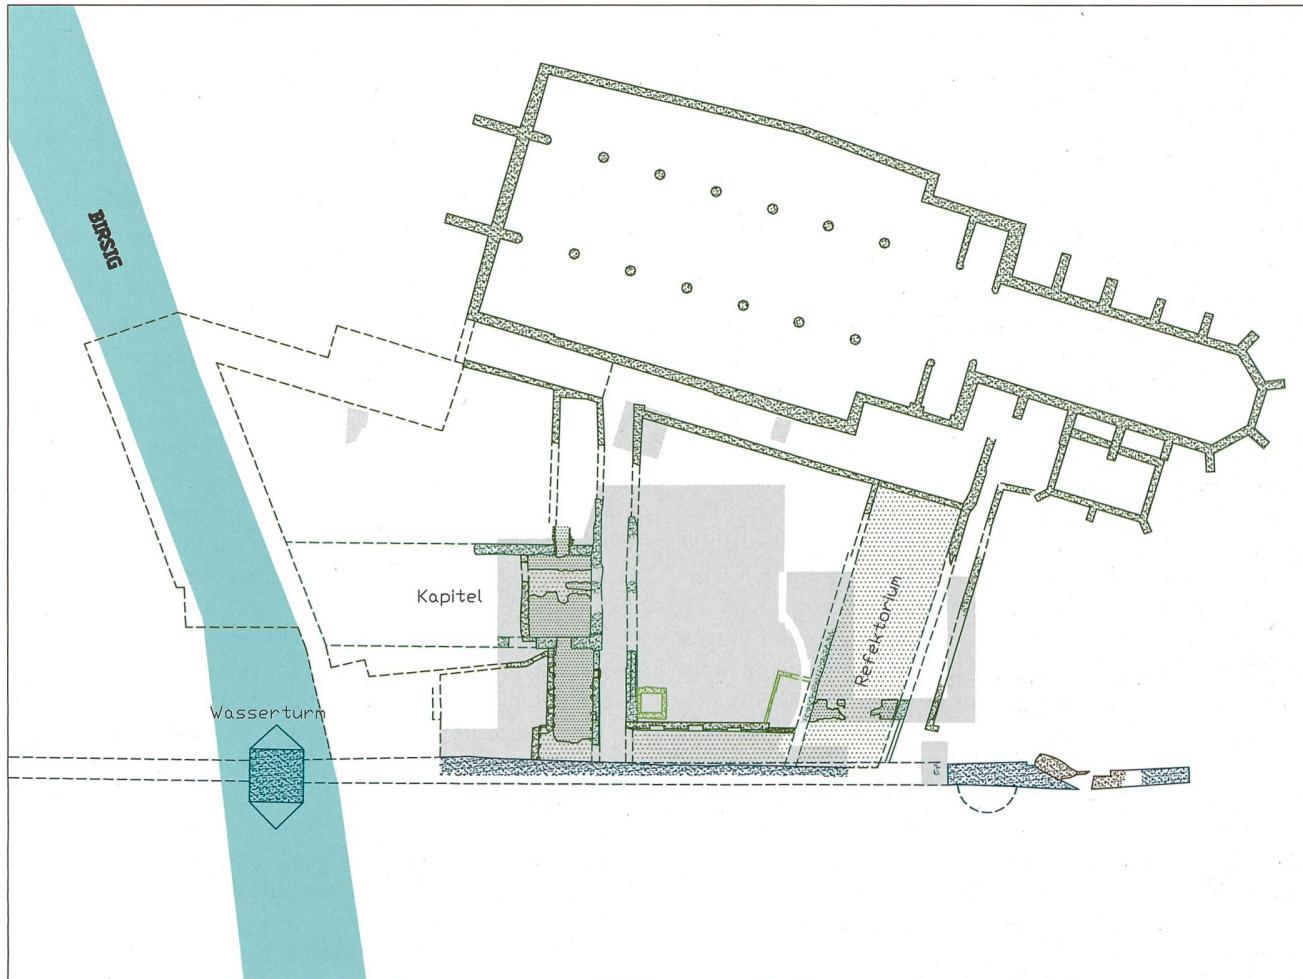
Abb. 8 Grundriss des zweiten Klosters, erste Hälfte 14. Jh. – Abbruch 1843.

Im Übergang vom 13. zum 14. Jahrhundert wird der Bau der zweiten, in ihren Dimensionen sehr viel grösseren Barfüsserkirche in Angriff genommen (Abb.8). Welche Bedeutung der Anlage zukam, lässt sich bereits durch die Beschreibung des Basler Chronisten Christian Wurstisen erahnen, der das «überaus grosse Kloster samt einer Kirche [...], welche an Pracht, Höhe und Weite keiner Kirche der ganzen Stadt nachgibt», besonders hervorhebt. Und weiter: «Denn obwol sie an einem tiefen Orte liegt, so streckt sie dennoch den Gipfel fast über alle andere.»²⁷

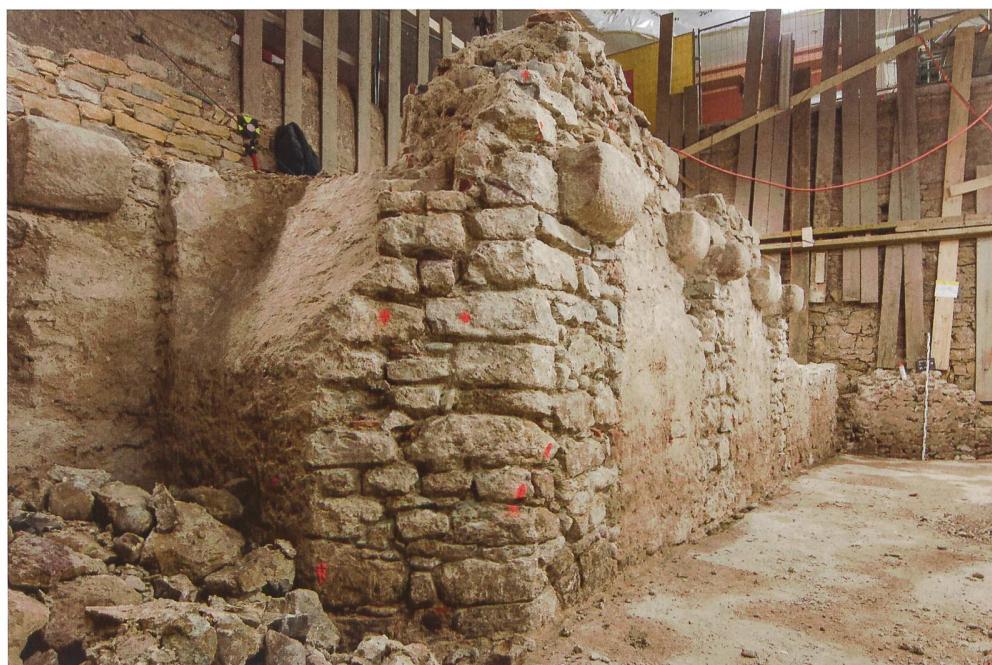
Abb. 9 Blick auf die westliche Mauer des Kellers zwischen Stadtmauer und Kapitelhaus. Der Verputz wurde während der Ausgrabung stellenweise abgeschlagen, um den Aufbau des Mauerwerks untersuchen zu können.

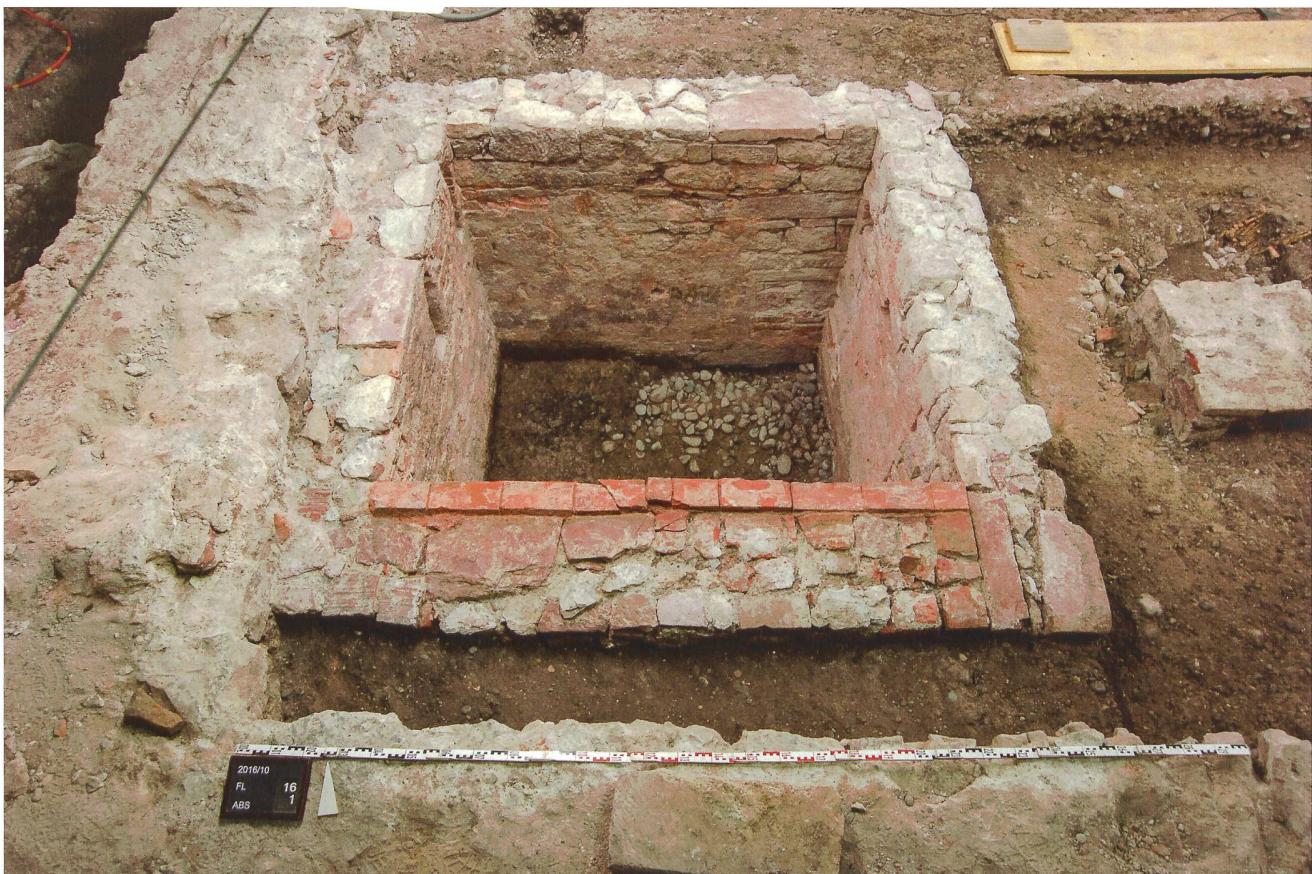
Abb. 11 Der gemauerte und wasserdicht verputzte Schacht einer Latrine, der während der Nutzung der Klostergebäude als Almosen errichtet wurde. Als Baumaterial dienten Ziegel und verschiedenstes Steinmaterial, darunter auch Fragmente alter Grabplatten.

stellungen stimmen mit den Befunden überein; sowohl die schopfartigen Anbauten wie auch eine Latrine konnten gefasst werden (Abb. 11).³⁴

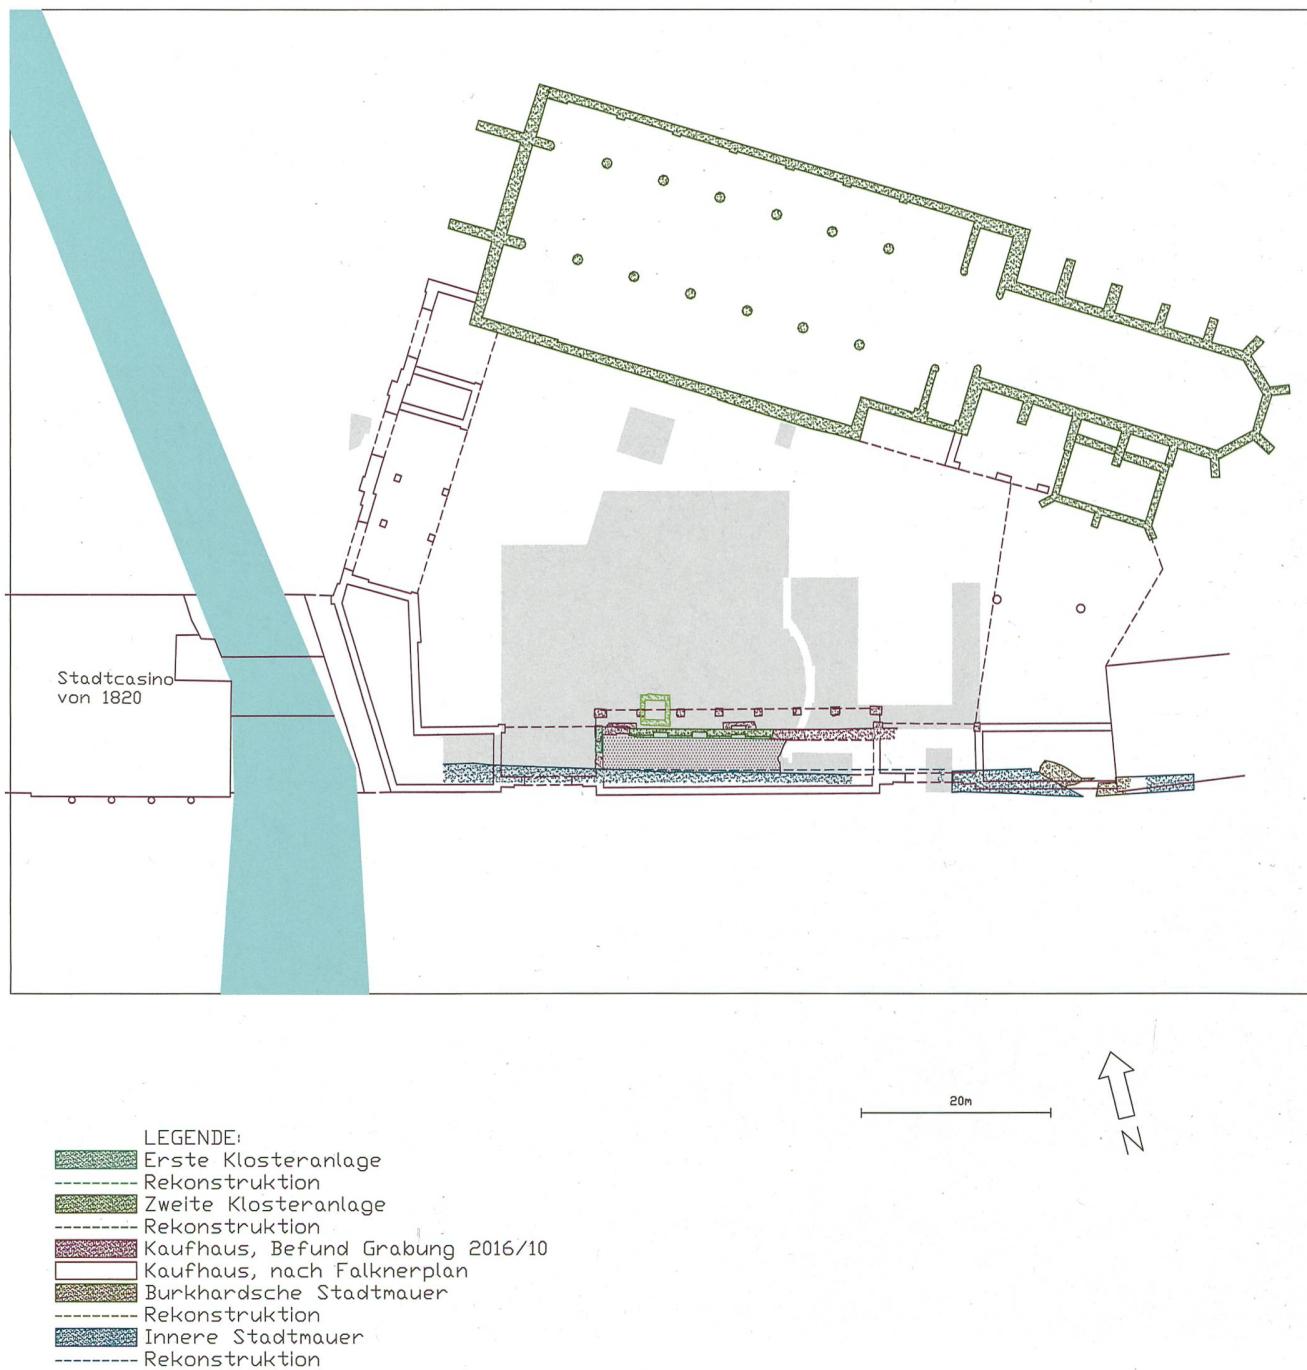
Abb. 13 Grundriss des Kaufhauses, 1844–1874.

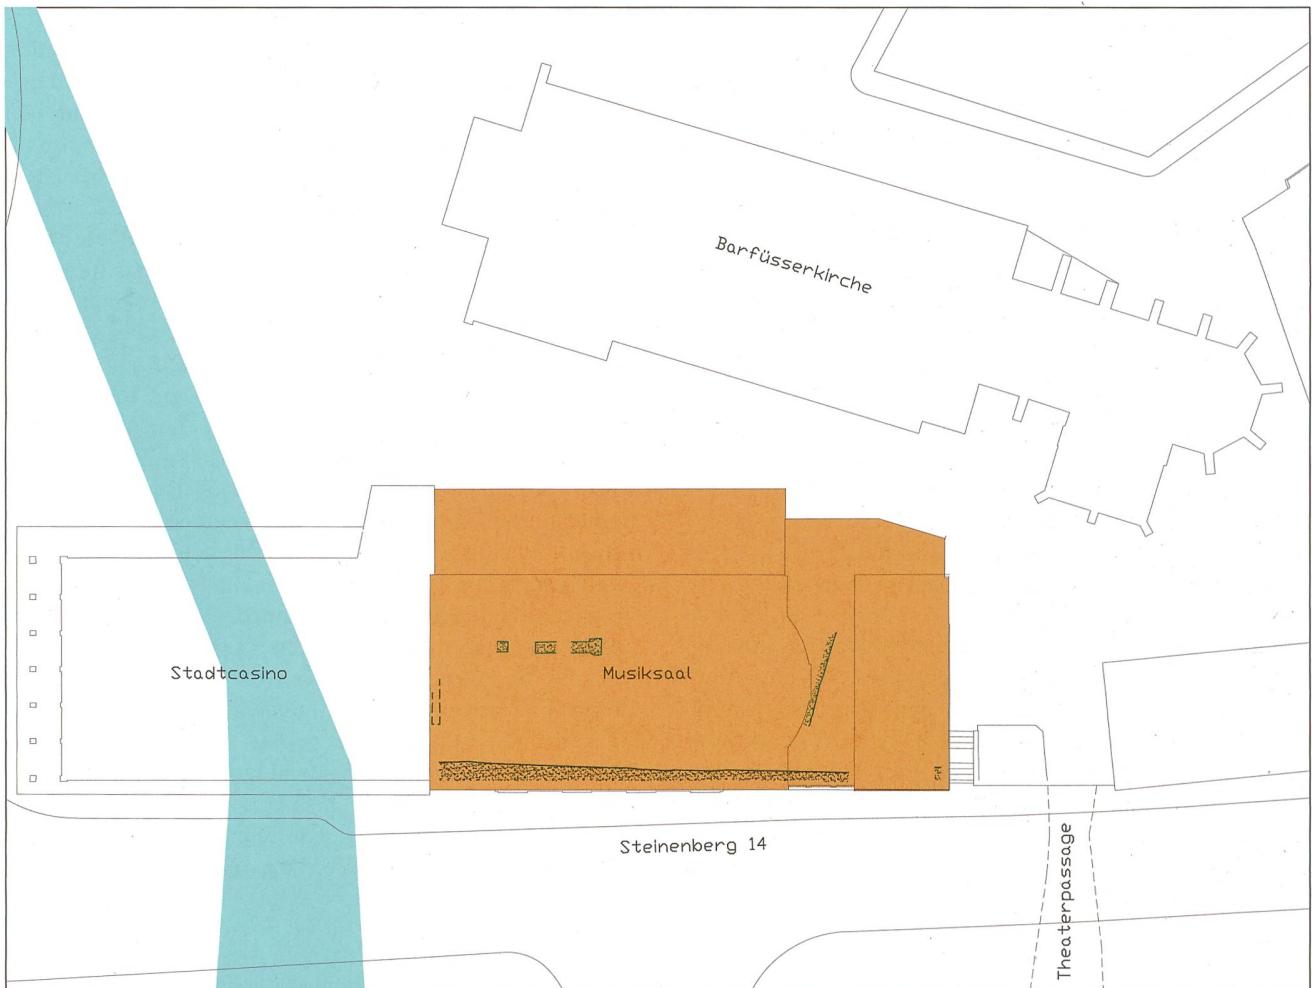
Abb. 15 Grundriss des Musiksaals, 1939–2016, mit Übernahme von Fundamenten der Vorgängerbauten.

Trotz der vielen Brüche durch mehrere Um- und Neubauten wie auch durch unterschiedliche Nutzungen sind zumindest in den Baulinien Kontinuitäten zu erkennen. Dabei spiegelt sich in der Übernahme von Fundamenten und Baulinien – nebst den topografischen und geografischen Rahmenbedingungen – immer auch der ökonomische Umgang mit dem vorhandenen Mauerwerk oder zumindest mit dem daraus gewonnenen Baumaterial (Abb. 15).

Schliesslich vertraute man auch beim Bau des Musiksaals von 1874 bis 1876 der noch vorhandenen Stadtmauer-Substanz, die zu grossen Teilen das Fundament der Südseite des Konzertsangs bildet. Die südliche Mauer des Kapitelhauses, in der Mitte des westlichen Kreuzgangarms gelegen, bot sich als Fundament für die südliche Weinkellermauer des Casinos an.
