# Die Eisenöfen im Hoftal bei Barga (Kanton Schaffhausen) : neuere Untersuchungen zur Geschichte der Eisenverhüttung in der Schweiz

*Neuere Untersuchungen zur Geschichte der Eisenverhüttung in der Schweiz*

Von WALTER U. GUYAN

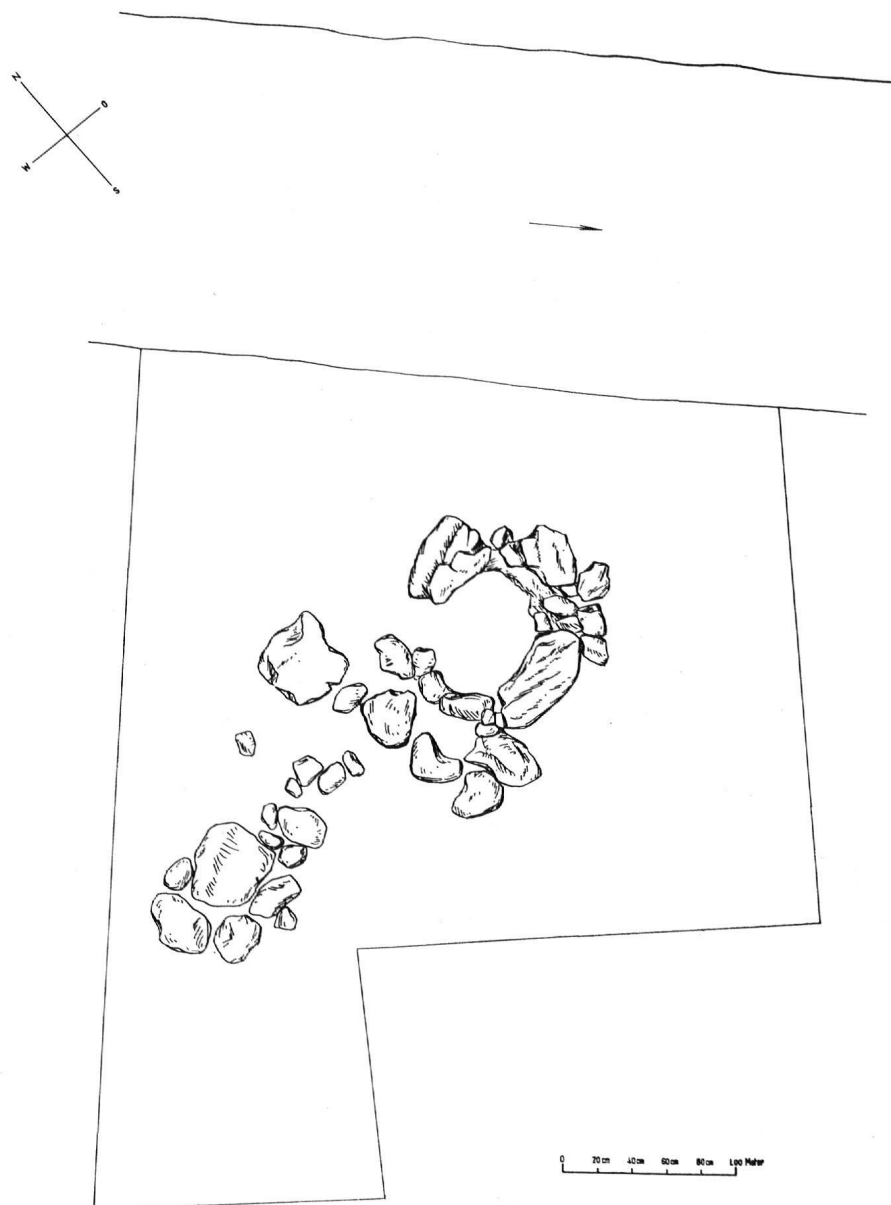
Abb. 4. Hertiwiese II: Plan der Eisenschmelze

Seitlich vom Ofenrest lagen auf der Kulturschicht – also nicht in den Boden eingetieft – zahlreiche weitere kleinere und grössere Basaltstücke. Dass sie ebenfalls zum Ofen gehören, machen die teilweise verbrannten Oberflächen wahrscheinlich. Wir hatten den Eindruck einer nach dem Verlassen des Hüttenplatzes gegen Westen eingestürzten Ofenanlage. Verstreute und verschleifte Teile lagen neben dem Ofen. Dazu gehört auch ein Komplex von teilweise verbranntem, teilweise nicht-verbranntem Lehm von der Ofenwand, der sich unmittelbar an den Steinkranz des Ofens anschloss und etwa 10–30 cm mächtig war (Abb. 4).

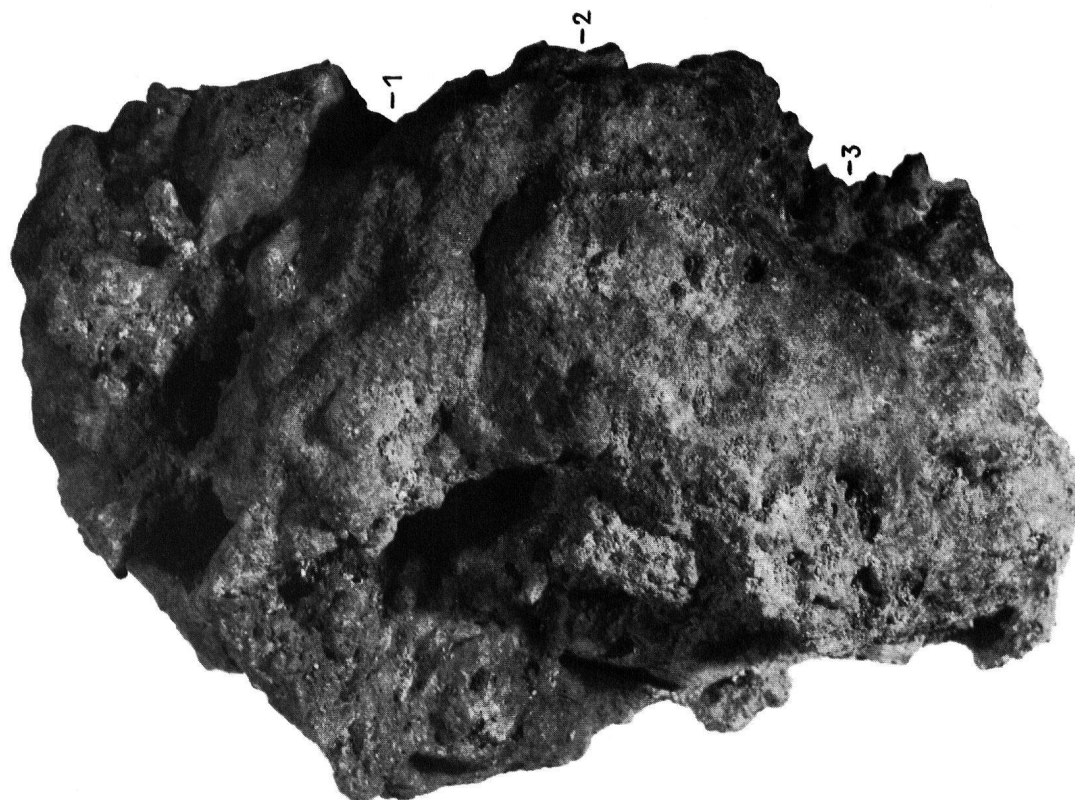
# DIE EISENÖFEN IM HOFTAL BEI BARGEN

Oben: Hertiwiese II; Rennofen von Nordosten gesehen. Unten: Hertiwiese II  
 1 Grossblasige, derbe, wurmförmig gelaufene Schlacke. – 2 Angeschlackter Stein vom Ofenmantel. – 3 Derbe, etwas blasige Laufschlacke. – 4 Poröse, leichte Laufschlacke. – 5 Poröse, grob- und kleinporige Laufschlacke, angeschmolzen an einen Stein und mit angebranntem Mergel vom Ofenmantel (Abb. 1–5, Grösse 1:1)

Als zentrales Objekt unserer Grabung war der untere, ovale Kranz eines Rennofens (Tafel 56) mit einem inneren maximalen Durchmesser von 72 cm und einem äusseren maximalen Durchmesser von 135 cm erhalten. Der vorhandene Rest genügte, um seine Masse und den Aufbau in wesentlichen Teilen erkennen zu können. Grosse Basaltstücke waren eindeutig gestellt, in den Boden eingetieft und nur an einer Stelle – gegen Norden – durchbrochen. Wir dürfen wohl hier die zum Herausnehmen der Luppe dienende Ofenbrust annehmen. Jedenfalls hinderte beim Ausbrechen der Brust ein starkes Fundament den Ofen vor Beschädigung. Der natürliche Luftzug scheint beim Schmelzen keine Rolle gespielt zu haben, da die Ofenbrust im Windschatten des Talgrundes liegt und somit die Hangwinde nicht genutzt wurden. Die Bodensole bestand aus 5–10 cm starkem, verbranntem und daher rot gefärbtem Lehm und lag unmittelbar auf dem an-

Die Schlacken des Haldenschuttes der Hertiwiese II (Tafel 56) sind anders beschaffen als diejenigen in der Fundstelle Hertiwiese I. Vermutlich handelt es sich um zwei verschiedene Perioden der Verhüttung, die aber nicht unbedingt weit auseinanderliegen müssen. Nach A. Quiquerez<sup>25</sup> finden sich im Schweizer Jura Eisenschmelzöfen in der Form von Schachtöfen, die an steilen, dem Wind ausgesetzten Abhängen in den Boden eingetieft waren. Darin soll mit natürlichem Luftzug geschmolzen worden sein. Solche Schachtöfen ohne Gebläse sind aber kaum anzunehmen; auch die primitivsten Öfen Neger-Afrikas verwenden Blasebälge zum Anfachen des Holzkohlefeuers.
