# Die mittelalterliche Kirche von Tuggen (Kt. Schwyz) und ihre späteren Umbauten

Autor(en): **Drack, Walter**

Von WALTER DRACK

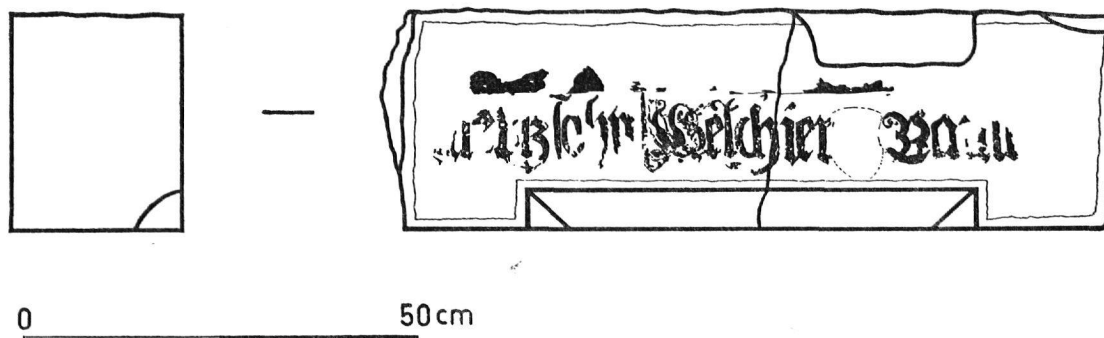
Abb. 11. Tuggen, Pfarrkirche. Sandstein-Türsturz mit aufgemalter Bauinschrift von Pfarrer Bambert, 1684.

weise)<sup>14</sup>. Sehr wahrscheinlich liess die Pfarrgemeinde aus Dankbarkeit über dem (West-) Portal mit Ölfarbe eine grössere Inschrift anbringen. Ein in 2 Stücke zerbrochener Türsturz kam 1958 jedenfalls im Schutt unter dem alten Boden des Kirchenschiffes zum Vorschein und zeigt folgende Schriftreste: «...MERTZ SOHN WELCHIER BAU...», die folgendermassen ergänzt werden dürfen: «(Eigennamen) (BA) MERTZ (Z für S!) SOHN WELCHIER BAU (HERR WAR) oder (MEISTER WAR)» (Abb. 11)<sup>15</sup>.

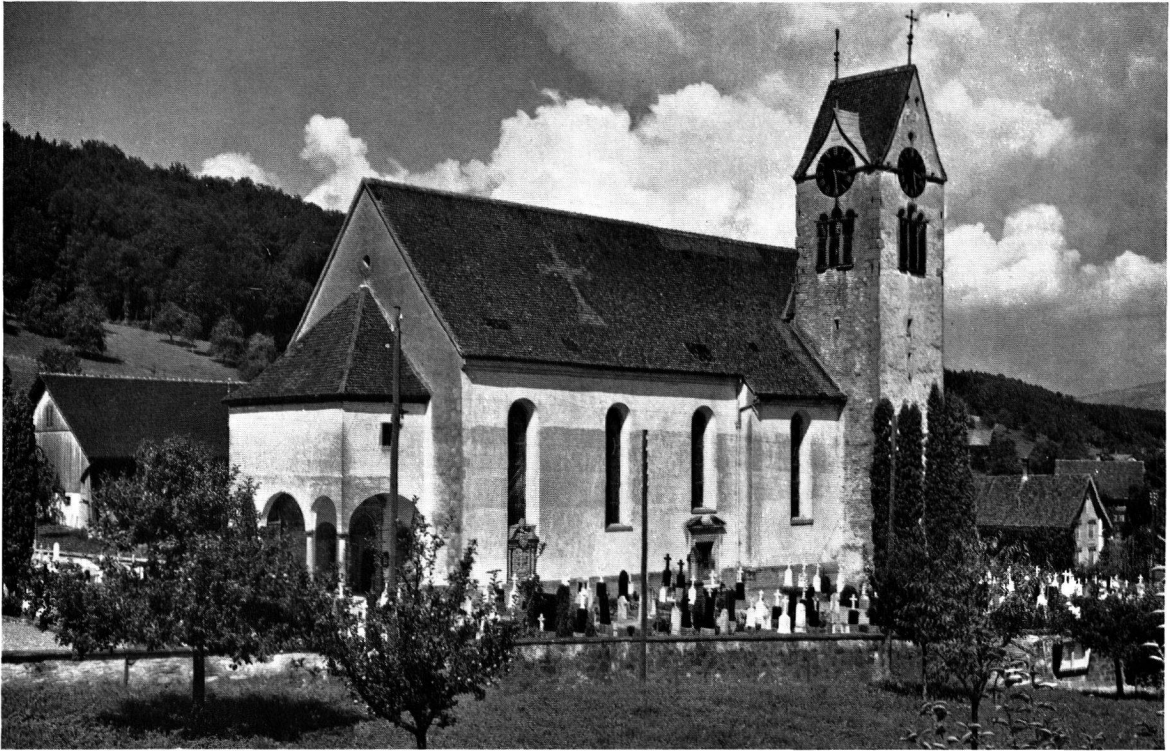
a

*a, b* Pfarrkirche von Tuggen (Kt. Schwyz). Der Barockbau von 1733/36: *a* vor der Restaurierung 1958/59. – *b* nach der Restaurierung, im Herbst 1959.

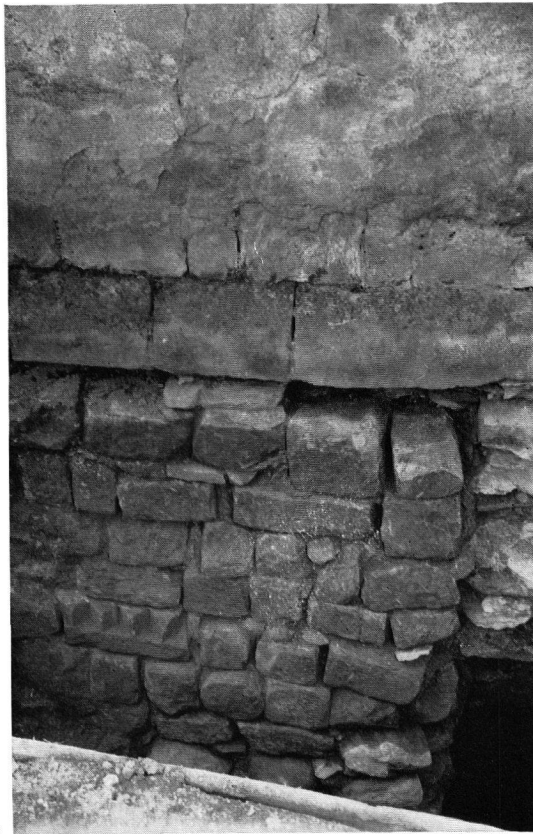
*a-d* Pfarrkirche von Tuggen (Kt. Schwyz). Baureste der romanischen Kirche: *a* Die im Innern unter dem Blendmauerwerk der Barockkirche erhaltene Südostecke. – *b* die Südostecke von aussen (links Ostwand des gotischen Turmes). – *c* gotisches Turmfundament (darin romanische Spolie mit Zahnfries). – *d* Nordwestsektor des Grabungsfeldes (im Vordergrund Rest der Chorschrankenmauer, dahinter Überrest des Mörtelbodens).

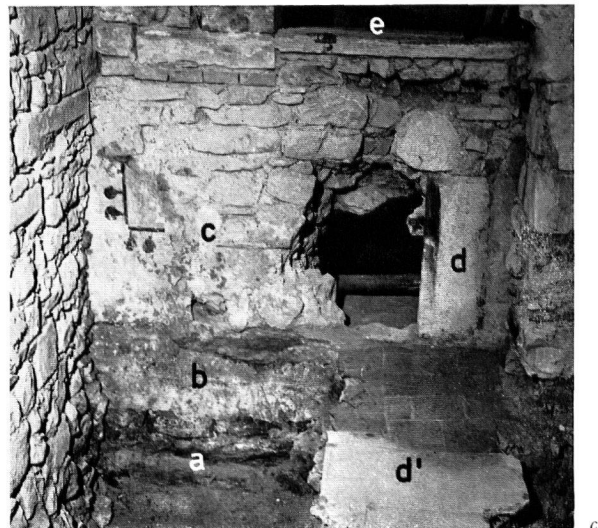
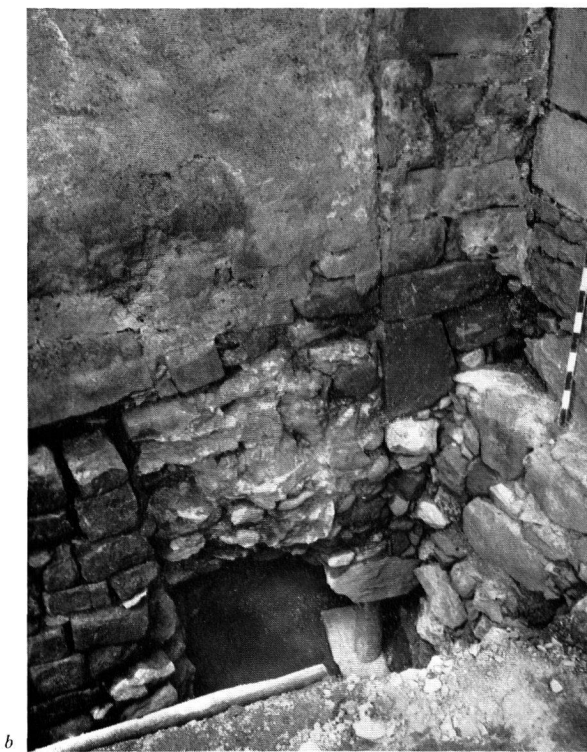
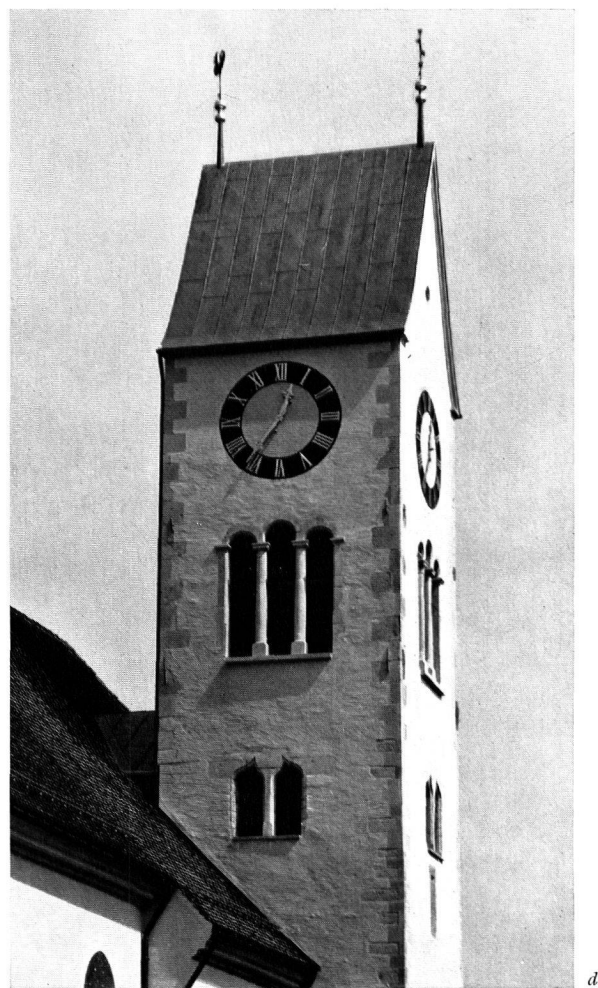
*a-d* Pfarrkirche von Tuggen (Kt. Schwyz): *a, b* Überreste der teilweise als Fundament dienenden, 1940 grossenteils abgebrochenen Südmauer eines Anbaues der romanischen Kirche (*a* Gesamtansicht der Mauerpartie östlich des Turmes vor dem Abbruch von 1940, *b* nach dem Abbruch von 1940, aufgenommen anlässlich der Nachgrabung von 1958); zu Seite 167 f. – *c* Südwand des Presbyteriums mit den freigelegten Bauresten (*a* Fundament der romanischen Südmauer, *b* romanischer Verputz, *c* gotischer Verputz, *d* Westgewände der gotischen Turmtür, *d'* gotischer Tonplattenboden, *e* Türschwelle des barocken Turmeingangs). – *d* Turm mit spätgotischen und barocken Schallöchern, darüber (in der 1959 aufgestockten Zone) die Zifferblätter und das neue Kupferdach; zu Seite 177.

in einigem Abstand vom Turm nach Norden hin rechtwinklig umbrach (Tafel 63a). In der daraufhin sofort angesetzten Nachgrabung in der Zeit vom 7. bis 9. September 1959 konnte die Westseite und damit die Dicke des Mauerrestes gefunden werden (Abb. 4). Sie betrug 75–80 cm. Die damalige Untersuchung zeigte auch einwandfrei die Technik der Mauer: Grob zugehauene Kalksteine waren als Längsbinder aufeinandergelegt und mittels sehr festen, von feinen Steinchen durchsetzten Mörtels gebunden. Zudem war eindeutig zu sehen, wie dieser Mauerrest an die Südostecke der romanischen Kirche angefügt worden sein muss (Abb. 4). Demzufolge kann es sich hier einzig um die letzten Reste eines Anbaues an der romanischen Kirche handeln, über dessen Zweckbestimmung und Grösse wir allerdings mangels notwendiger Anhaltspunkte nicht im klaren sind<sup>4</sup>.

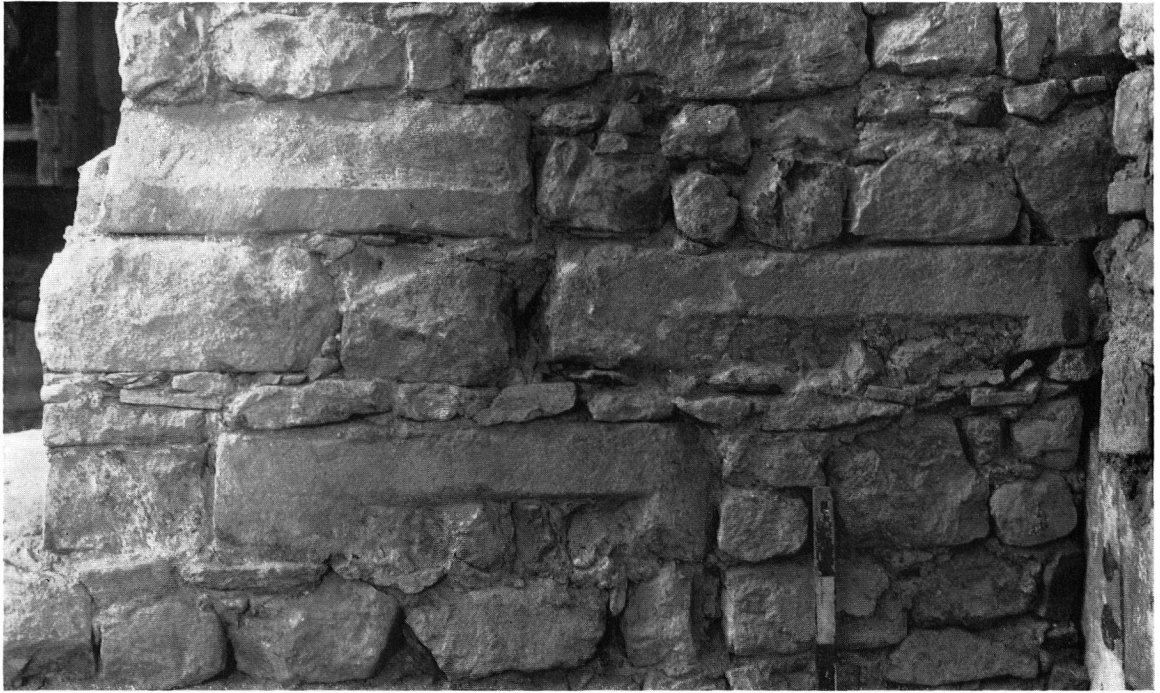
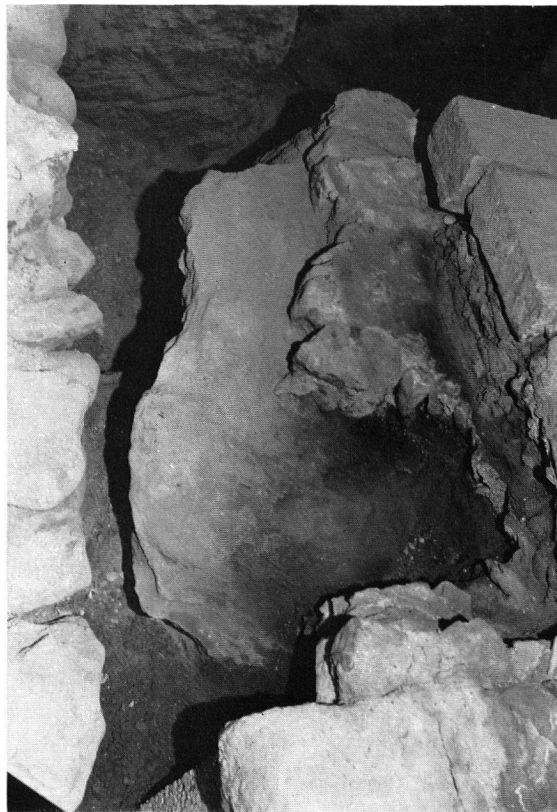
*a-c* Pfarrkirche von Tuggen (Kt. Schwyz): *a* Barockes Blendmauerwerk (vor der südlichen Chorbogenmauer) mit gotischen Treppenspolien, rechts Südmauer des Presbyteriums. – *b, c* im romanischen Apsischor errichtetes Grab mit mächtiger, unregelmässig zugerichteter Sandsteinplatte (*b* vor der Öffnung, *c* nach der Öffnung).
