Castello di Tegna

Autor(en): **Gerster, Alban**

VON ALBAN GERSTER

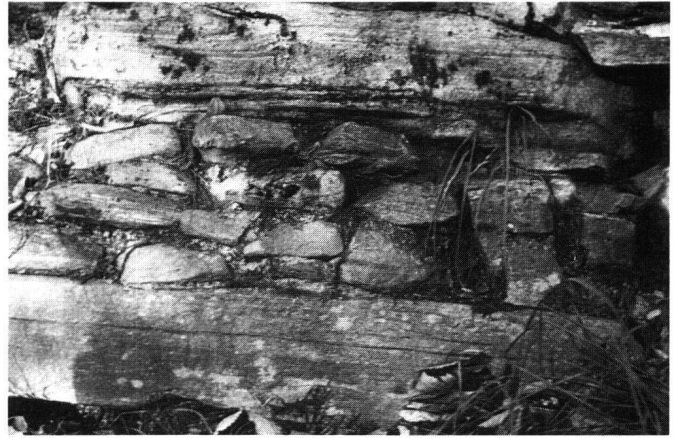
Abb.17 Castello di Tegna. Bindesteine in der westlichen Stützmauer (unter Kote 494, vgl. Abb.16)

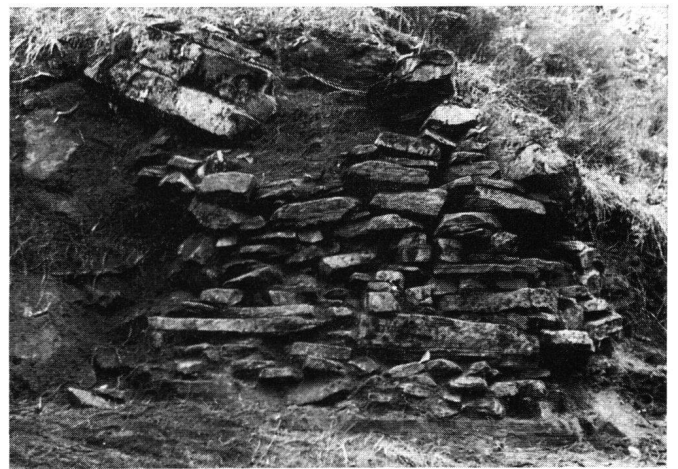
Abb.18 Castello di Tegna. Ansicht der westlichen Stützmauer

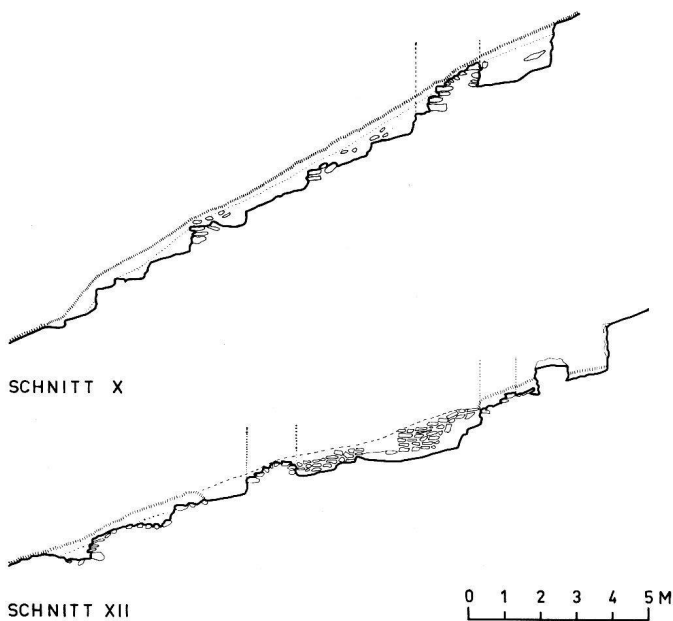
Abb.20 Castello di Tegna. Schnitt X durch die Ringmauer im Süden des Baues 1 und Schnitt XII durch den Bau 1 (vgl. Plan Abb.26). Diese Schnitte zeigen die Steilheit des Geländes, das hier gegen die Forcola abfällt

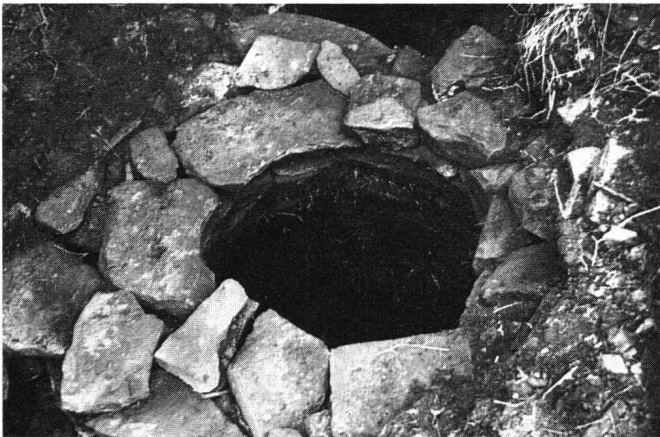
Abb. 32 Castello di Tegna. Sodbrunnen nach der Freilegung

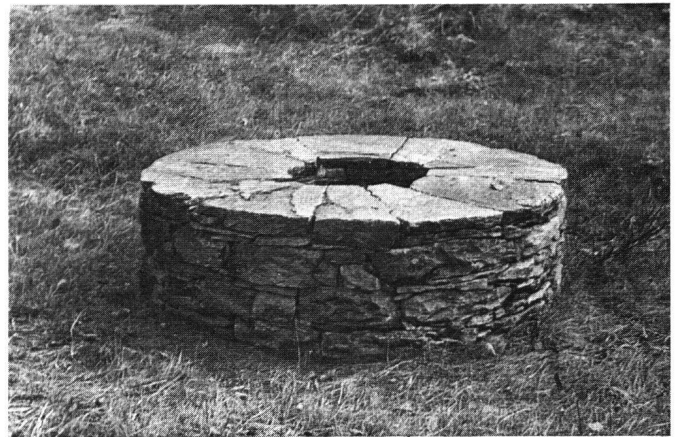
Abb. 33 Castello di Tegna. Sodbrunnen nach der Konservierung

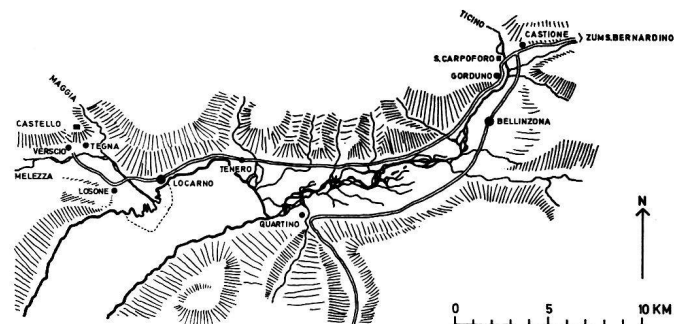
Abb. 40 Castello di Tegna. Die Römerstraße zwischen dem Pedemonte–Locarno und Castione mit dem Anschluß der Straße über den Monte Ceneri
